KLASICISTICKÁ KÚRIA SOBOTIŠTE č. 35

ARCHITEKTONICKO-HISTORICKÝ VÝSKUM

NOVEMBER 2018

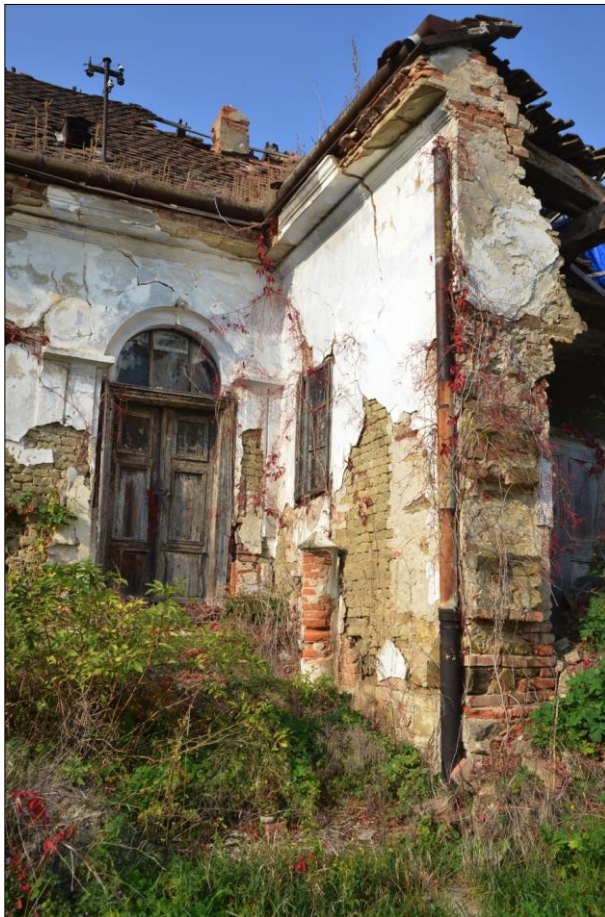
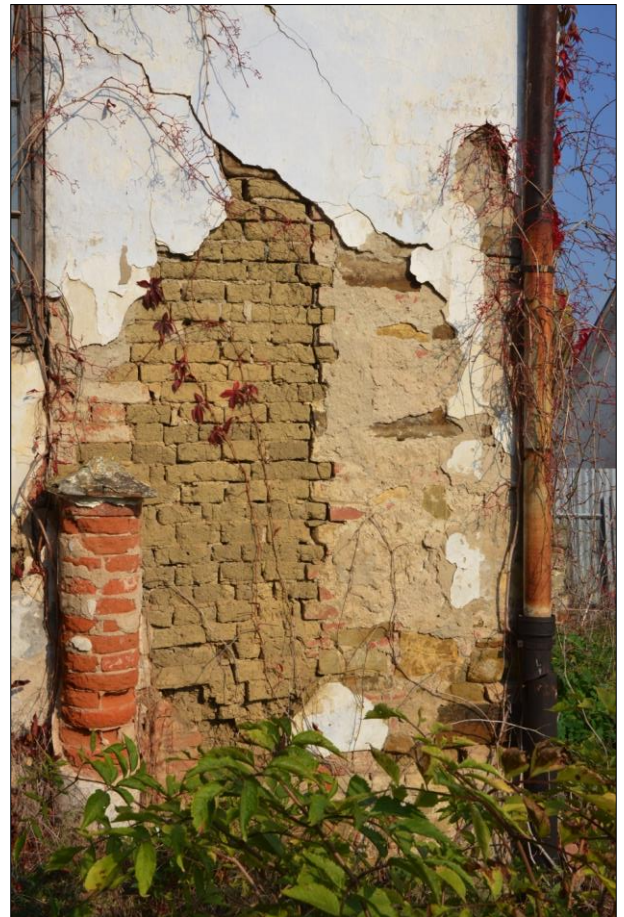
Nálezová situácia N11

Miesto: dvorová fasáda - S rizalit.

Popis: murivo rizalitu je z väčšej časti postavené z nepálených tehál 33 x 17 x 7 cm spájaných hlinenou maltou. Na východnom nároží prechádza plynulo do muriva z pálených tehál 29 x 14,5 x 6,5 cm a kamenných plochých kvádrov, pričom je dodržané riadkovanie aj väzba. Malta nárožia je vápenná štrková s frakciou štrku do 0,5 cm, sfarbená do hneda. Na nároží sú ponechané presahujúce 3 zuby – šmorce, ktoré siahajú cca do polovice výšky nárožia. V omietke nad nimi je zachovaný odtlačok strechy zaniknutej budovy, ktorá nadväzovala na šmorce.

Vyhodnotenie: stena rizalitu z nepálených, pálených tehál, plochých kameňov vznikla v 1. stavebnej etape, na ktoré nadväzovala prízemná stavba so sedlovou strechou.

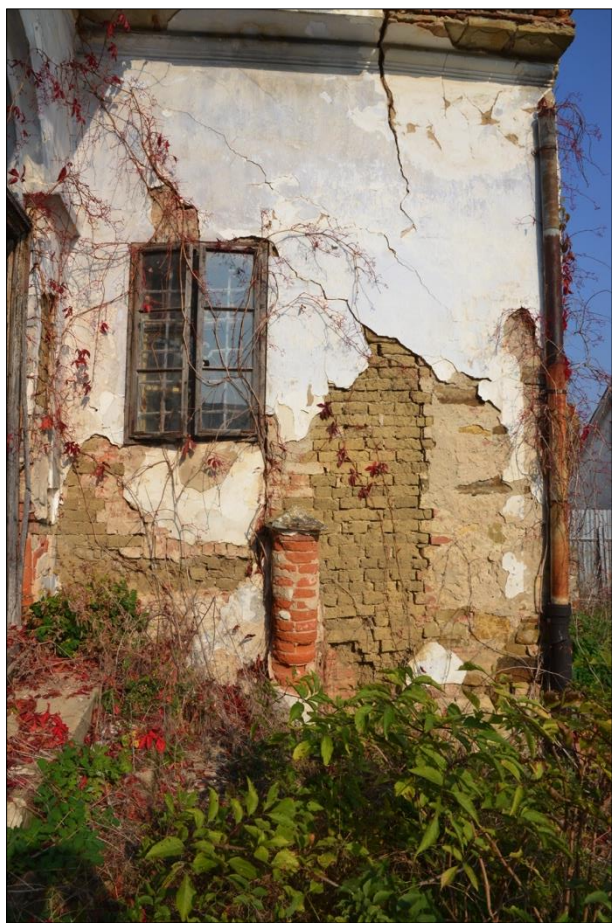
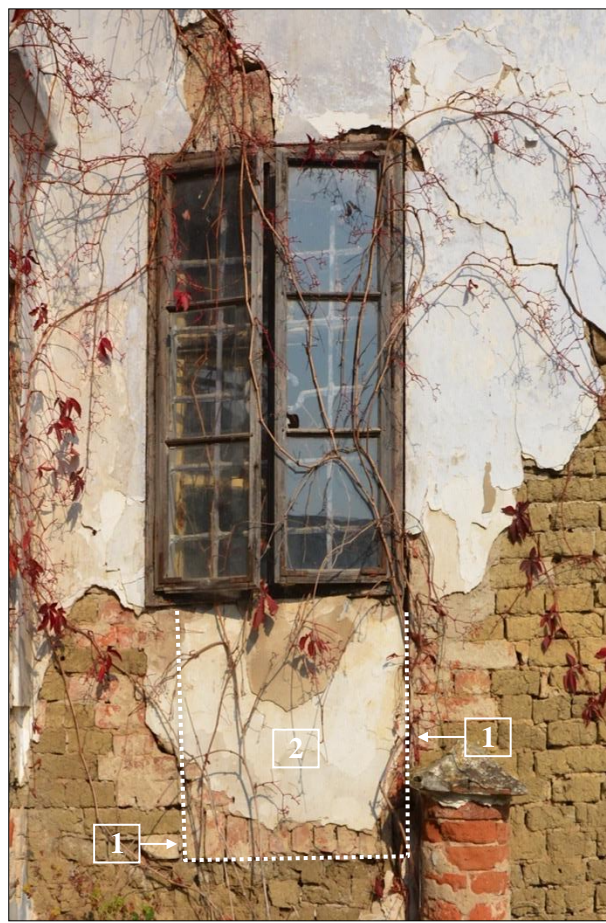
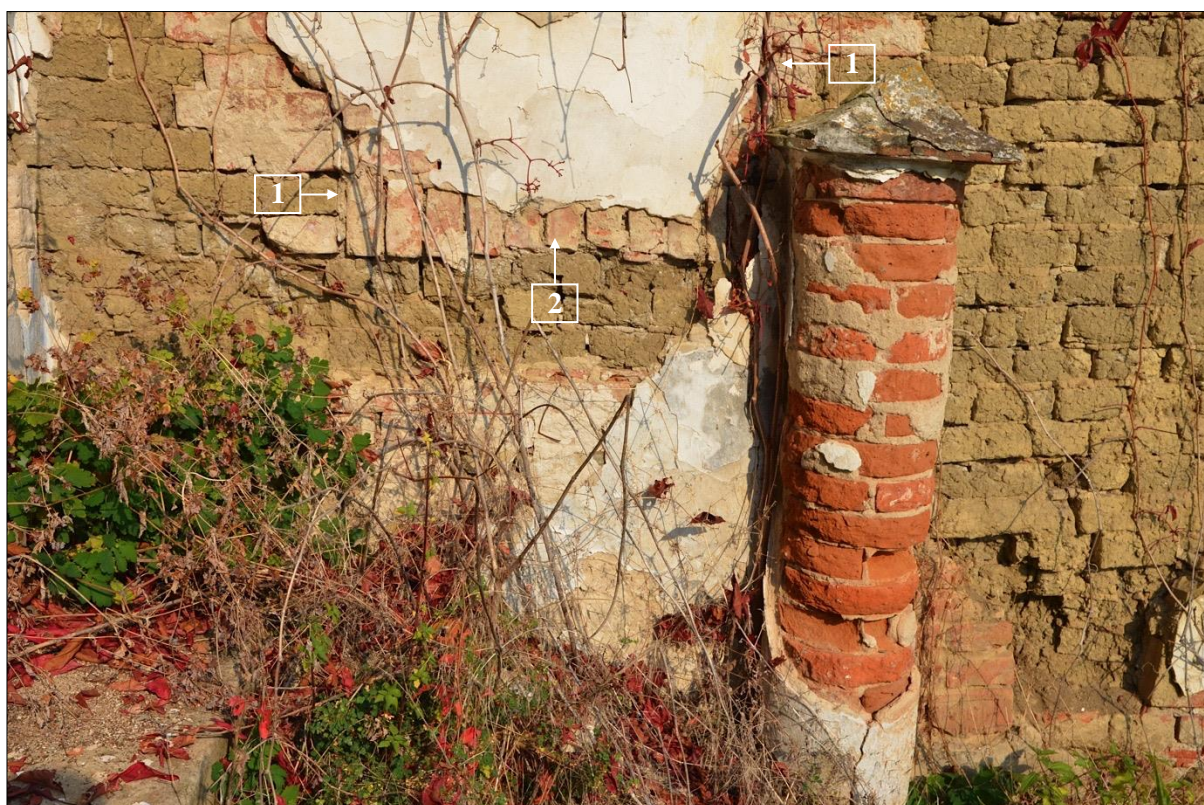
Nálezová situácia N12

Miesto: dvorová fasáda - S rizalit.

Popis: v parapete okna výplň z pálených tehál (2) vymedzujú po stranách vertikálne špáry s fragmentami omietok (1). Omietky súvisia so starším okenným otvorom. Tehly vymedzujúce otvor sú spájané hlinenou maltou a sú previazané z nepálenými tehľami steny.

Vyhodnotenie: starší okenný otvor vymedzený pálenými tehľami s omietkovou úpravou vznikol v 1. stavebnej etape. Okenný otvor bol voči dnešnému situovaný nižšie cca 70 cm. V 2. stavebnej etape bol pri zmene nivelety interiéru okenný otvor situovaný do dnešnej polohy a parapet vyplnený tehlovým murivom. Pôvodnú mrežu a vnútornú okennú výplň použili v novom otvore.

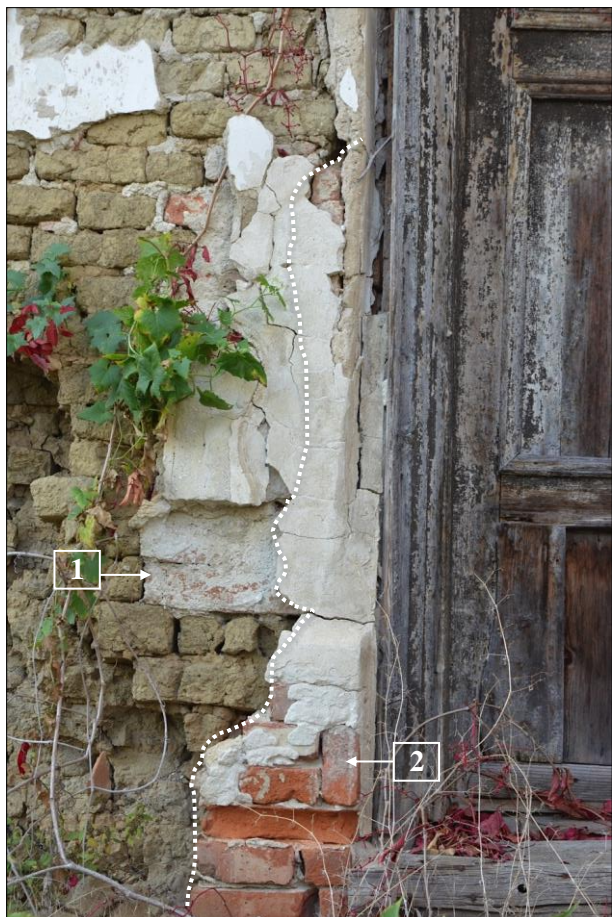
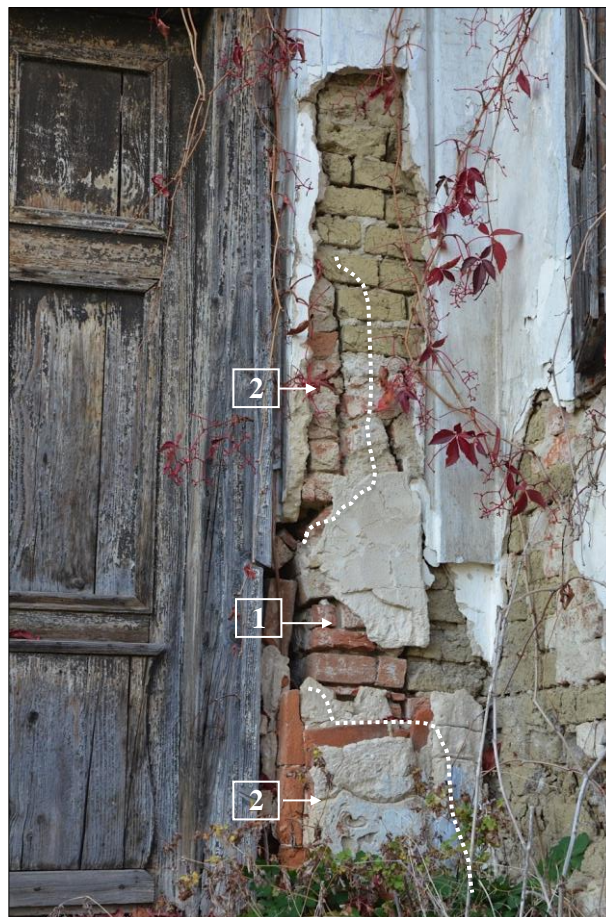
Nálezová situácia N13

Miesto: dvorová fasáda, vstup do miestnosti 011.

Popis: v dolnej časti ostenia vstupného otvoru sú zvyšky segmentov z pálených tehál (1), ktoré sú narušené tehľami vymedzujúcim dnešný vstupný otvor (2). Porovnaj nálezové situácie N3 a N4.

Vyhodnotenie: na mieste dnešného vstupného otvoru bol pôvodne oblúk arkády pochádzajúci z 1. stavebnej etapy. Samotný oblúk bol vymurovaný z pálených tehál s omietkou a bielymi nátermi.

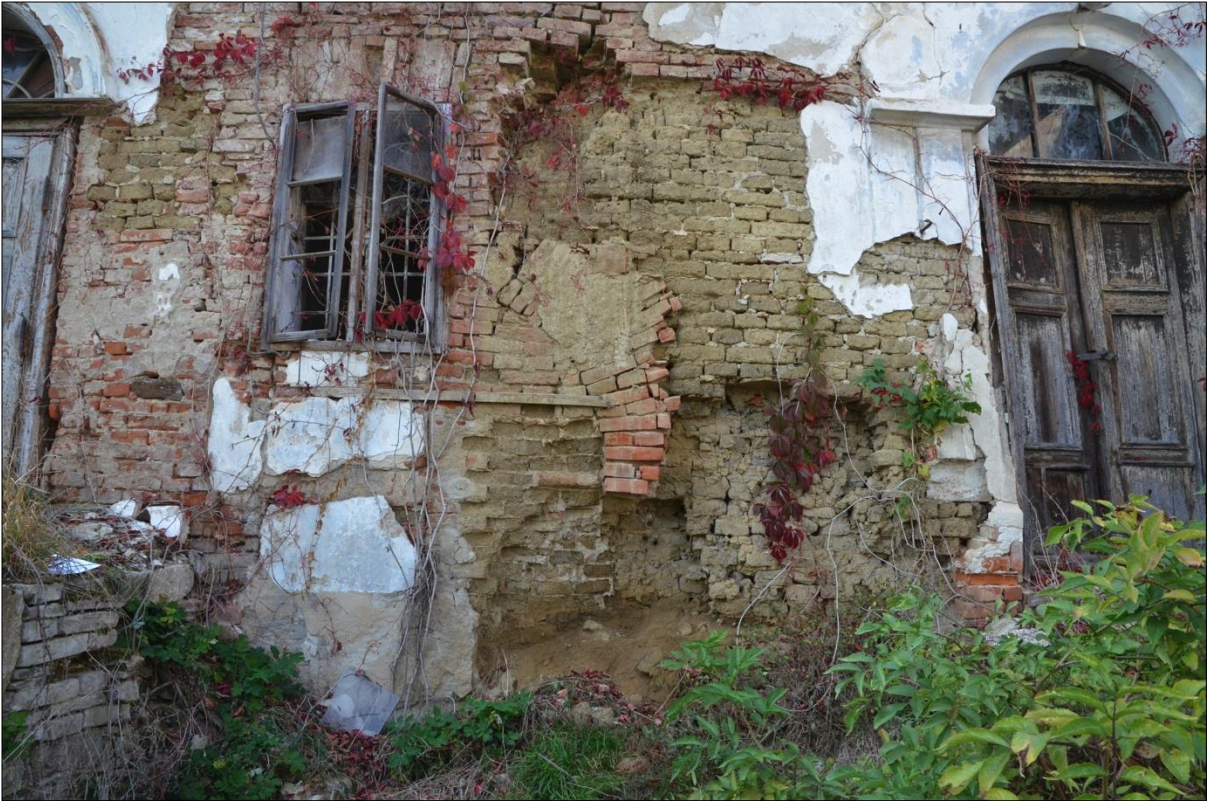
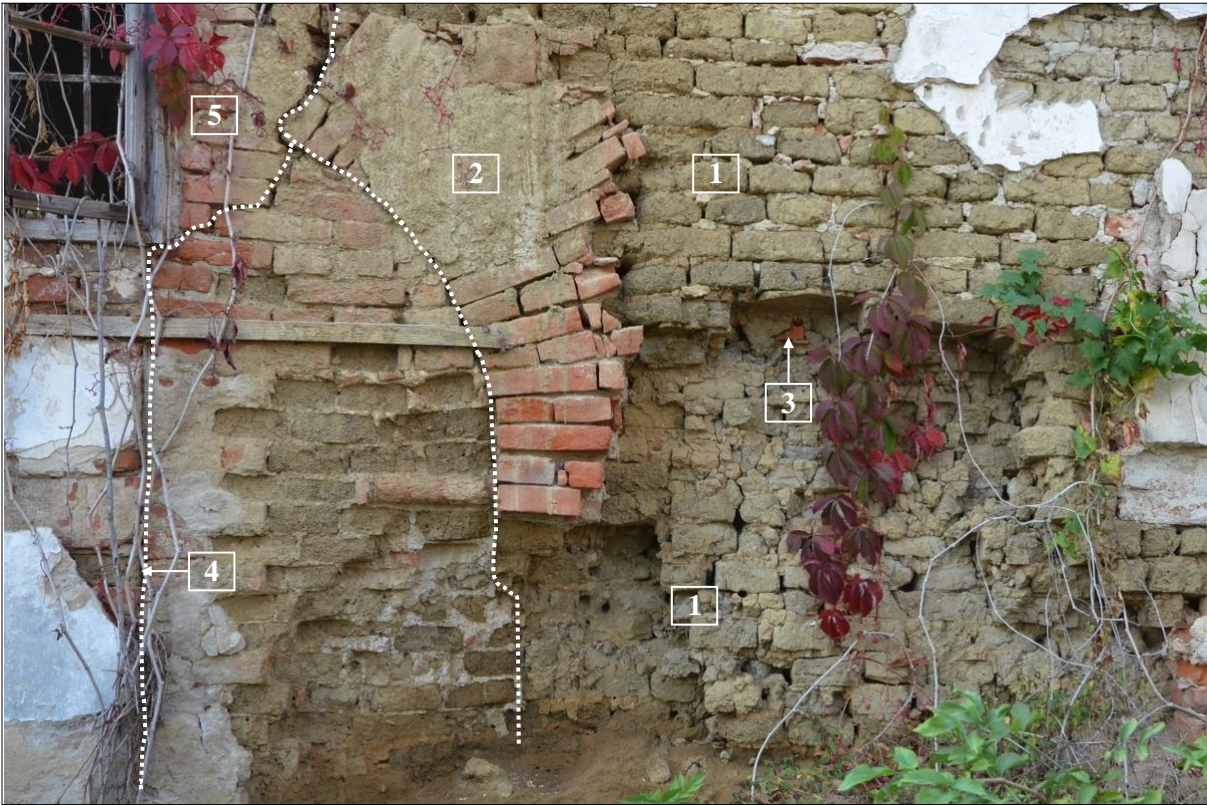
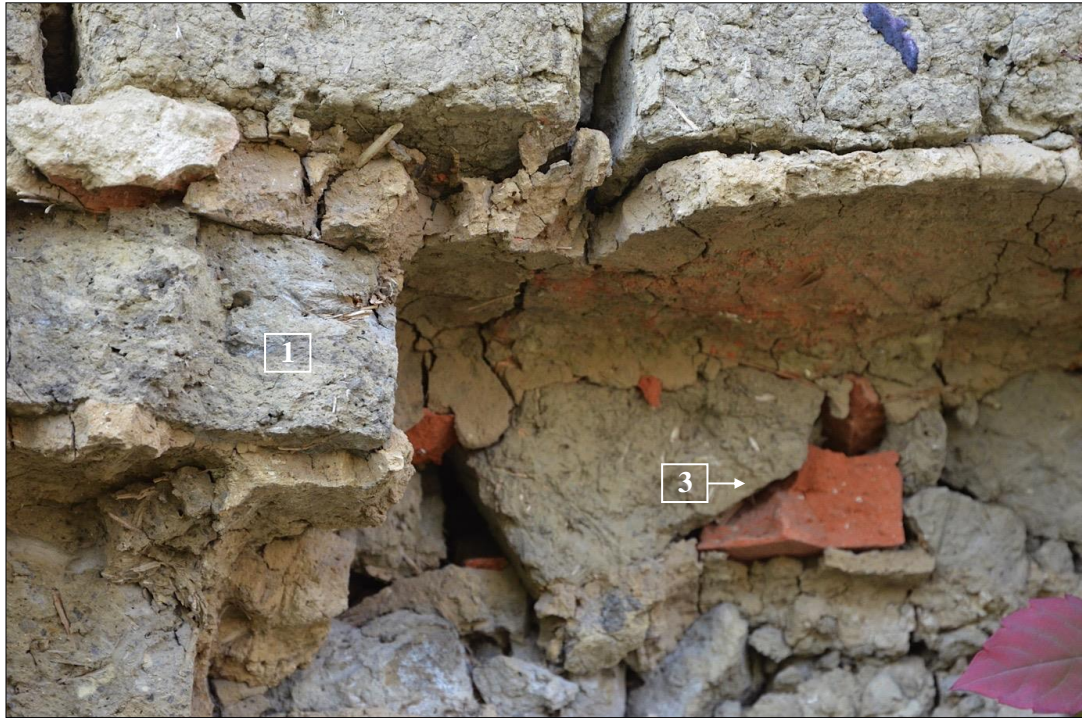
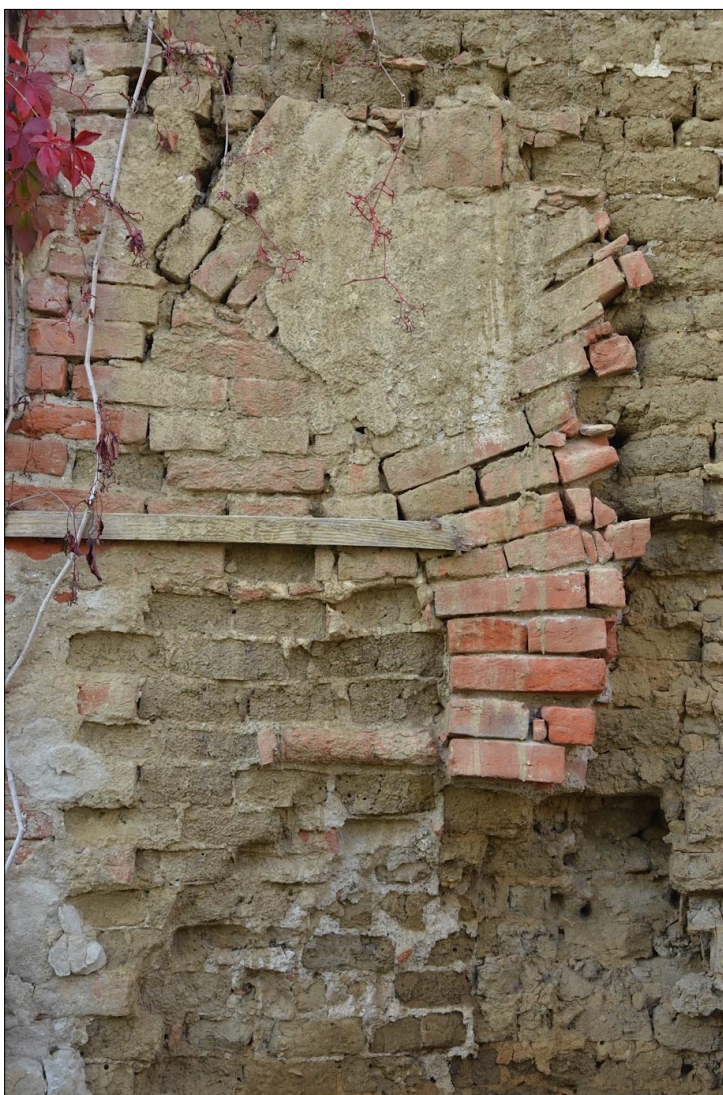
Nálezová situácia N14

Miesto: dvorová fasáda, plocha steny medzi vstupom a oknom.

Popis: v obvodovom murive z nepálených tehál (1) je viditeľný segment oblúka postavený z pálených tehál 28,5 x 14,5 x 6 cm (2). Oba stavebné konštrukcie sú spájané rovnakou hlinenou maltou, sypkou, zvetranou s malým obsahom vápna a štrkom frakcie 0,3-0,5 cm. Líco muriva je lokálne narušené, v jeho vnútri sú primárne použité úlomky pálených tehál (3). Výplň oblúka tvorí miešané murivo z pálených a nepálených tehál spájaných vápennou maltou, pričom vytvára vertikálne rozhranie – okraj dverného otvoru (4). Zvyšok výplne tvorí dnešný okenný otvor z tehlového muriva (5).

Vyhodnotenie: pôvodne otvorený oblúk arkády pochádzajúci z 1. stavebnej etapy bol čiastočne zamurovaný a upravený na dverný otvor. Po zmene nivelety v 2. stavebnej etape bol vo vrchole oblúka prerazený okenný otvor.

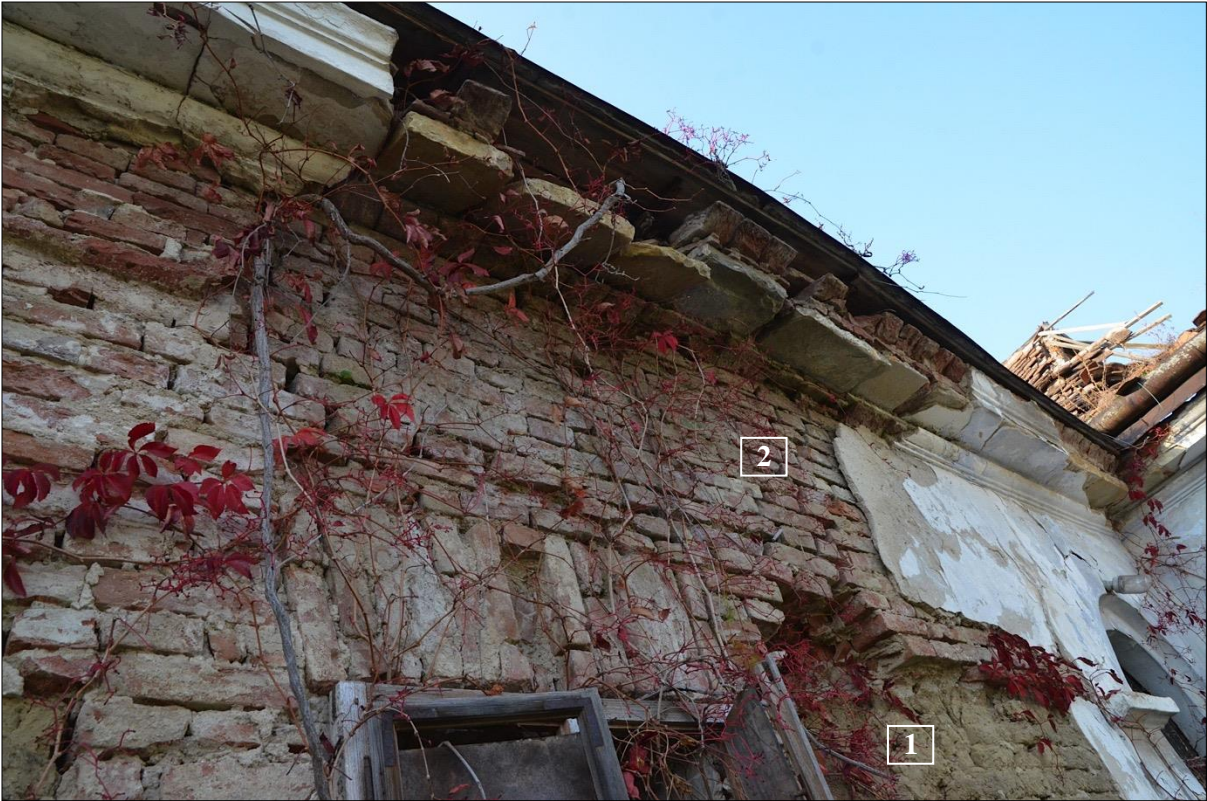
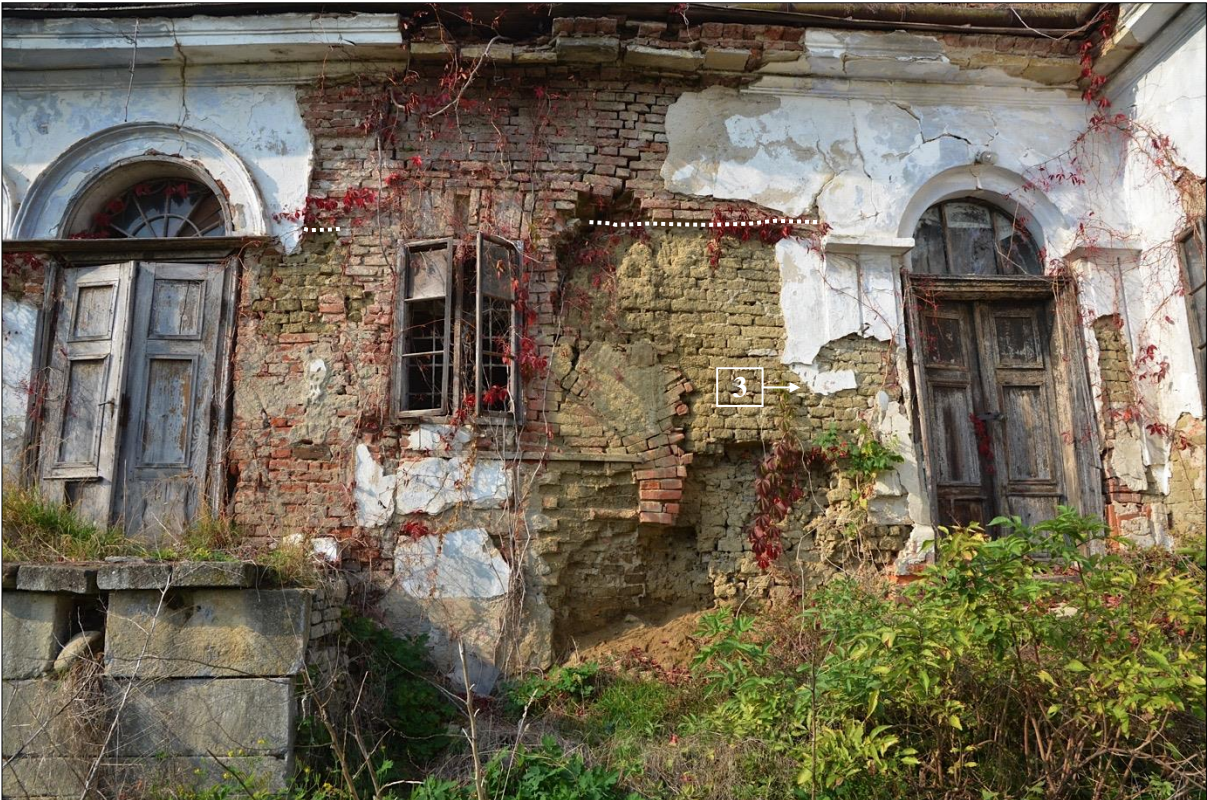
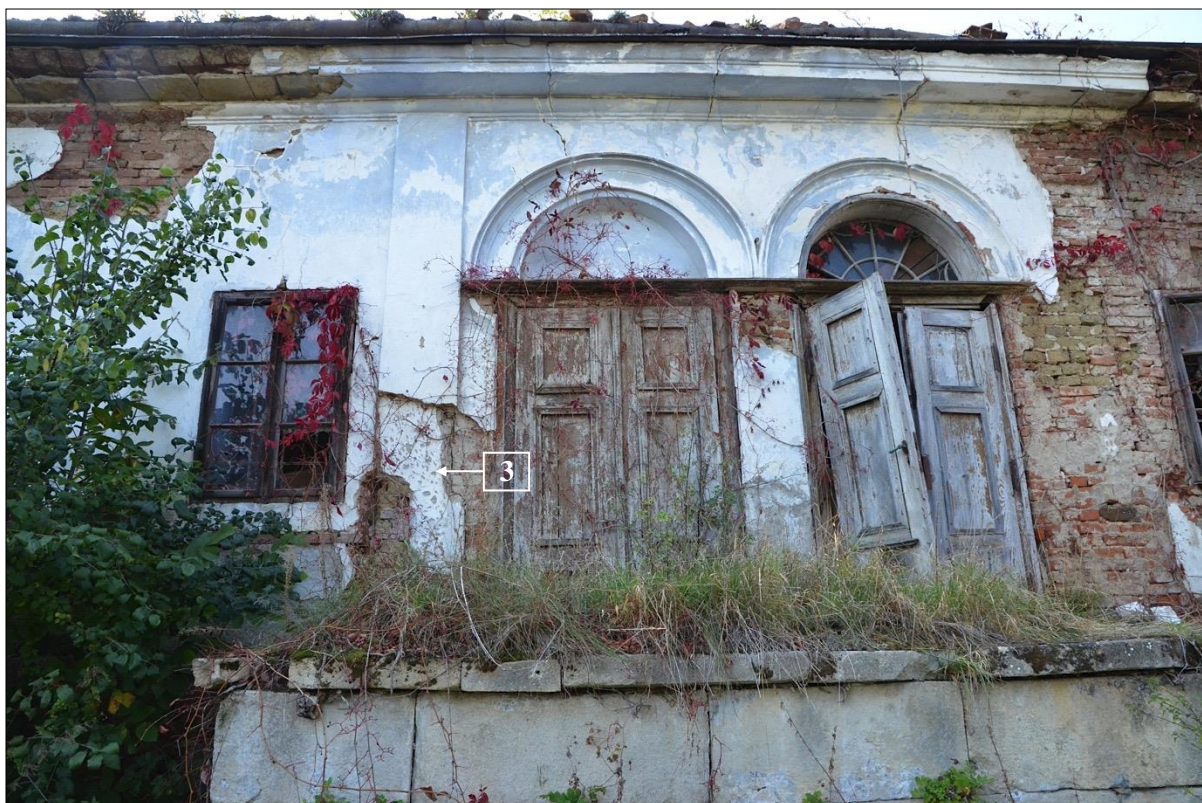
Nálezová situácia N15

Miesto: dvorová fasáda.

Popis: rozhranie muriva z nepálených tehál (1) a muriva s pálených tehál (2) je viditeľné po celej dvorovej fasáde. Na niektorých miestach sa na murive z nepálených tehál zachovala primárna vápenná omietka s biely vápennými nátermi (3). Najjužnejší výskyt muriva z nepálených tehál je v styku uličného krídla a južného rizalitu.

Vyhodnotenie: pôvodný objekt z 1. stavebnej etapy bol nižší cca o 1m a kratší o šírku južného rizalitu, čo dokladajú aj nálezy arkádových oblúkov a zaniknutých okenných otvorov. Po zmene nivelety v 2. stavebnej etape nadobudol objekt dnešné pôdorysné a výškové proporcie.

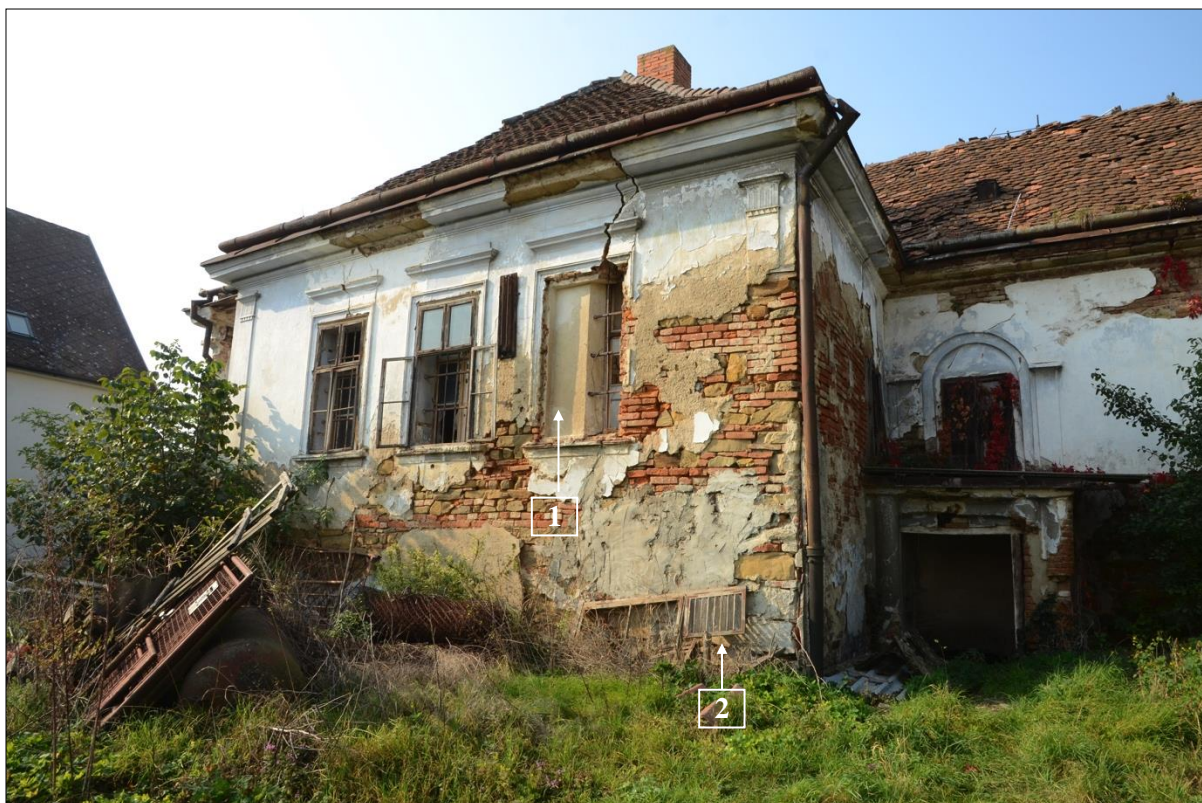
Nálezová situácia N16

Miesto: južný rizalit, východná fasáda.

Popis: celá hmota južného rizalitu je postavená z miešaného muriva z pieskovcových kameňov a pálených tehál s rozmermi 28 x 14,5 x 6 - 6,5 cm spájaných vápennou maltou. Murivo si zachovalo primárnu omietkovú výzdobu vo forme okenných šambrán a pilastrov. Okno v severnej krajnej osi bolo čiastočne zamurované (1) a osvetľovalo miestnosť so záchodmi, ktoré sú zachované dodnes. Okno nieslo žalúziiovú výplň (2).

Vyhodnotenie: objekt rizalitu vnikol v 2. stavebnej etape. Čiastočná zámurovka okna je primárna, pričom pre symetrickosť okenných otvorov ju prekryli žalúziiovou výplňou.

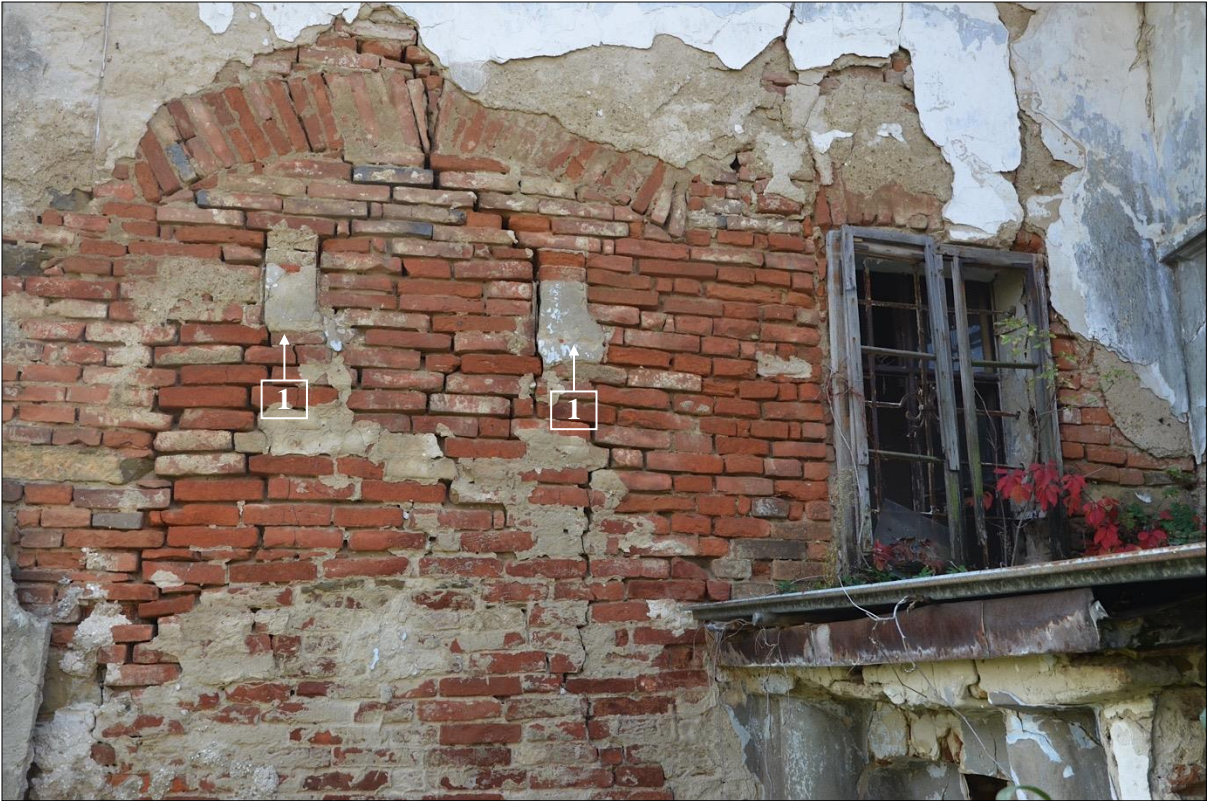
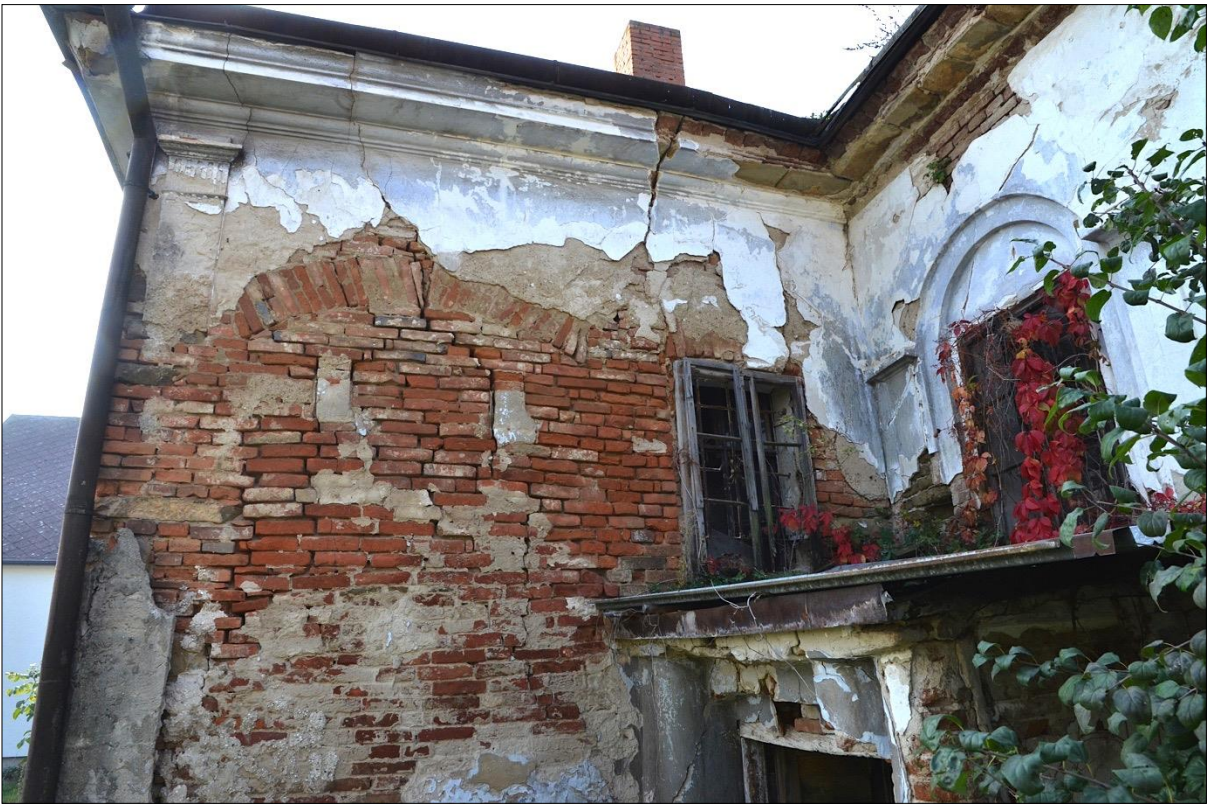
Nálezová situácia N17

Miesto: južný rizalit, severná fasáda.

Popis: na severnej fasáde boli zistené dve menšie vetracie otvory (1) a vyľahčovací tehlový oblúk nad nimi. Okno s tehlovým prekladom má barokovú vnútronú okennú výplň s pevným profilovaným krížom a mrežou.

Vyhodnotenie: vetracie otvory a vyľahčovací oblúk sú primárne, vznikli v 2. stavebnej etape na odvetranie pôvodných suchých záchodov. Neskôr boli zamurované, pravdepodobne s modernizáciou záchodov a osadeným splachovacích nádrží. Okenný otvor je primárny, z 2. stavebnej etapy, jeho baroková výplň bola sekundárne použitá, pochádza z 1. stavebnej etapy.

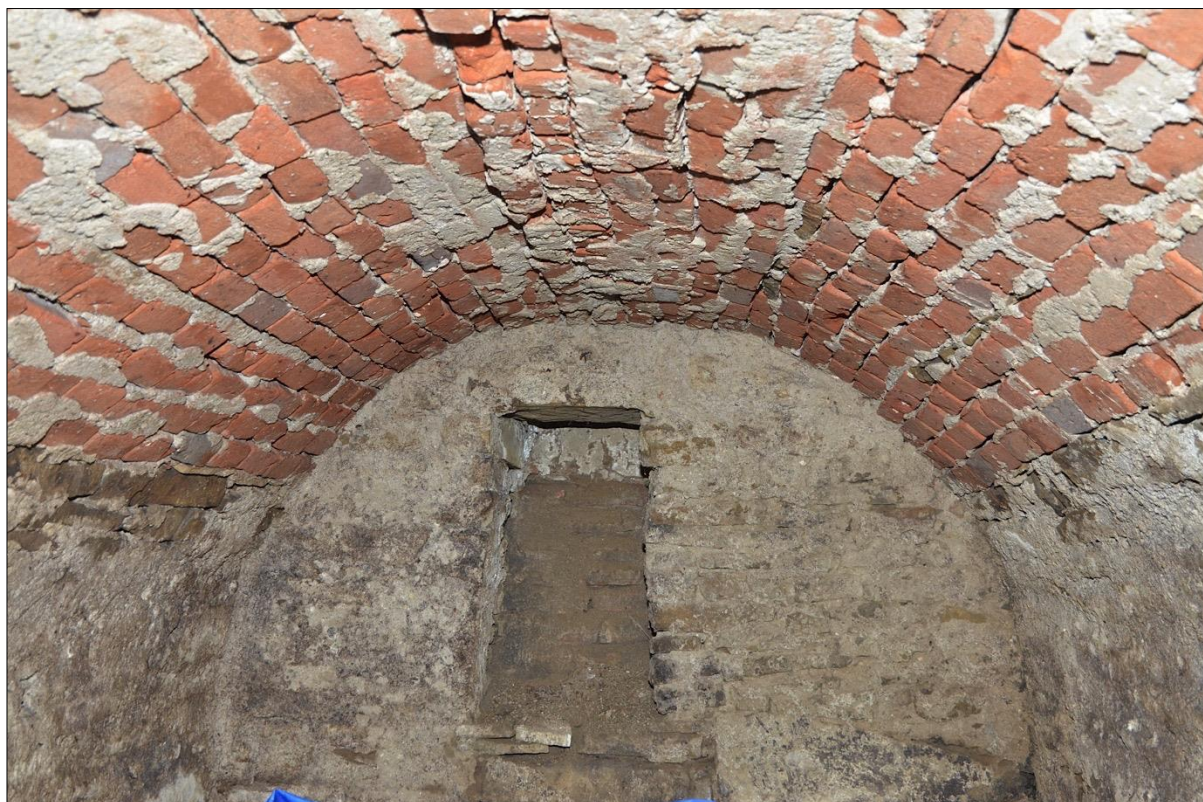
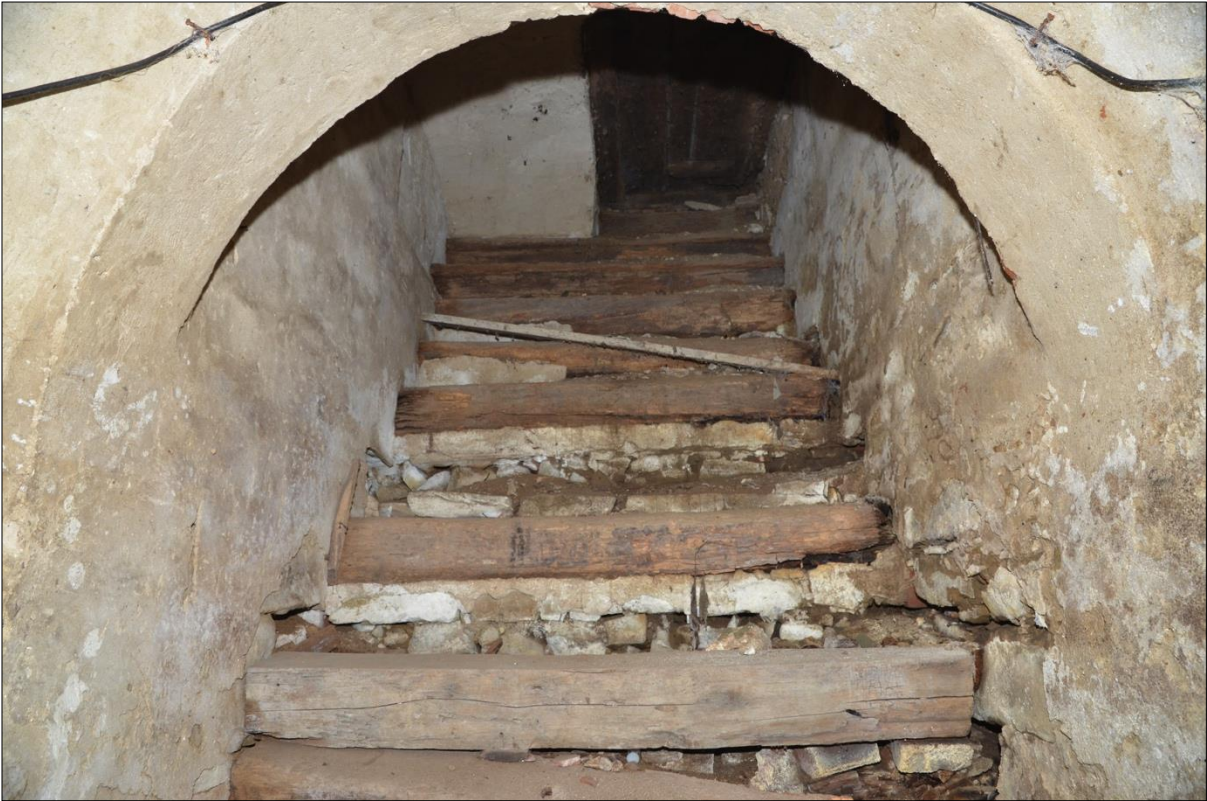
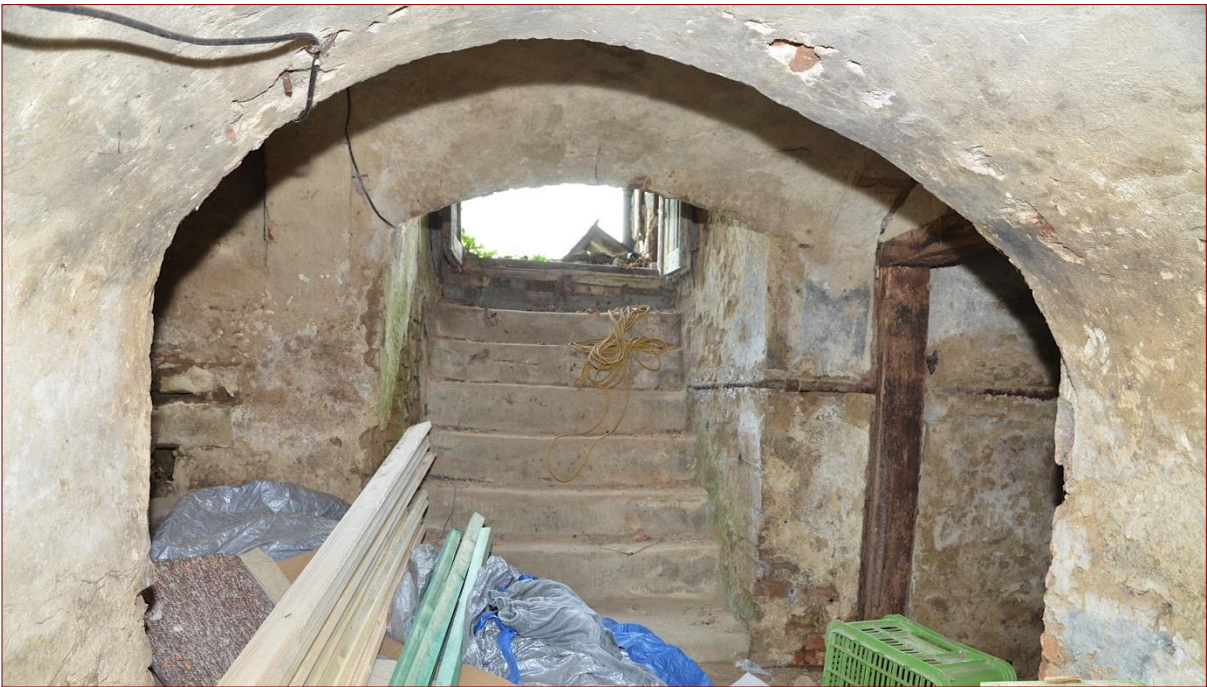
Nálezová situácia N18

Miesto: pivnica, prístupová chodba so schodiskom 102.

Popis: dnešné schodisko do pivnice (101) s vchodom na dvorovej fasáde pokračuje chodbou, ktorá sprístupňuje 2 pivničné miestnosti. Chodba je zaklenutá valenou klenbou z tehál rozmerov $14-14,5 \times 6$ cm spájané hrubšou vápennou maltou so štrkom frakcie 0,3 cm. Steny z tehlového muriva sú omietnuté. Do chodby ústi aj staršie schodisko so stupňami z drevených hranolov, ktoré vedie do interiéru - chodby na prízemí (miestnosť č. 002).

Vyhodnotenie: pôvodný vstup do pivnice tvorilo schodisko s drevenými stupňami, ktoré ústi do chodby prízemia. Obe vznikli súčasne v 1. stavebnej etape. Dnešný vstup z exteriéru súvisí s 2. stavebnou etapou, kedy vznikla aj druhá pivničná miestnosť.

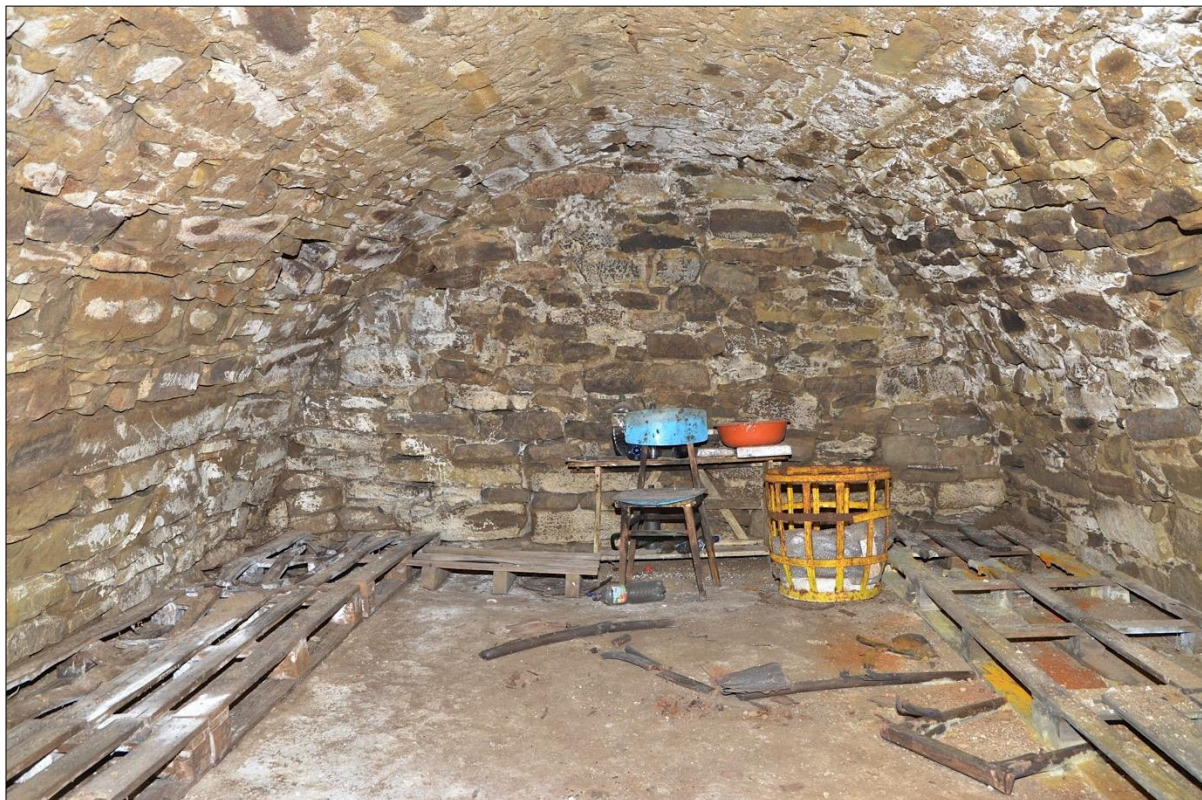
Nálezová situácia N19

Miesto: pivnica, miestnosť 103.

Popis: staršia pivničná miestnosť je zaklenutá valenou klenbou z plochých kameňov. Zvláštnosťou je zistenie, že zatiaľ čo nábehy klenby sú spájané hlinenou maltou, vrchol klenby je spájaný vápennou maltou.

Vyhodnotenie: pivničná miestnosť vznikla spolu s chodbou a schodiskom ústiacim na prízemie v 1. stavebnej etape.

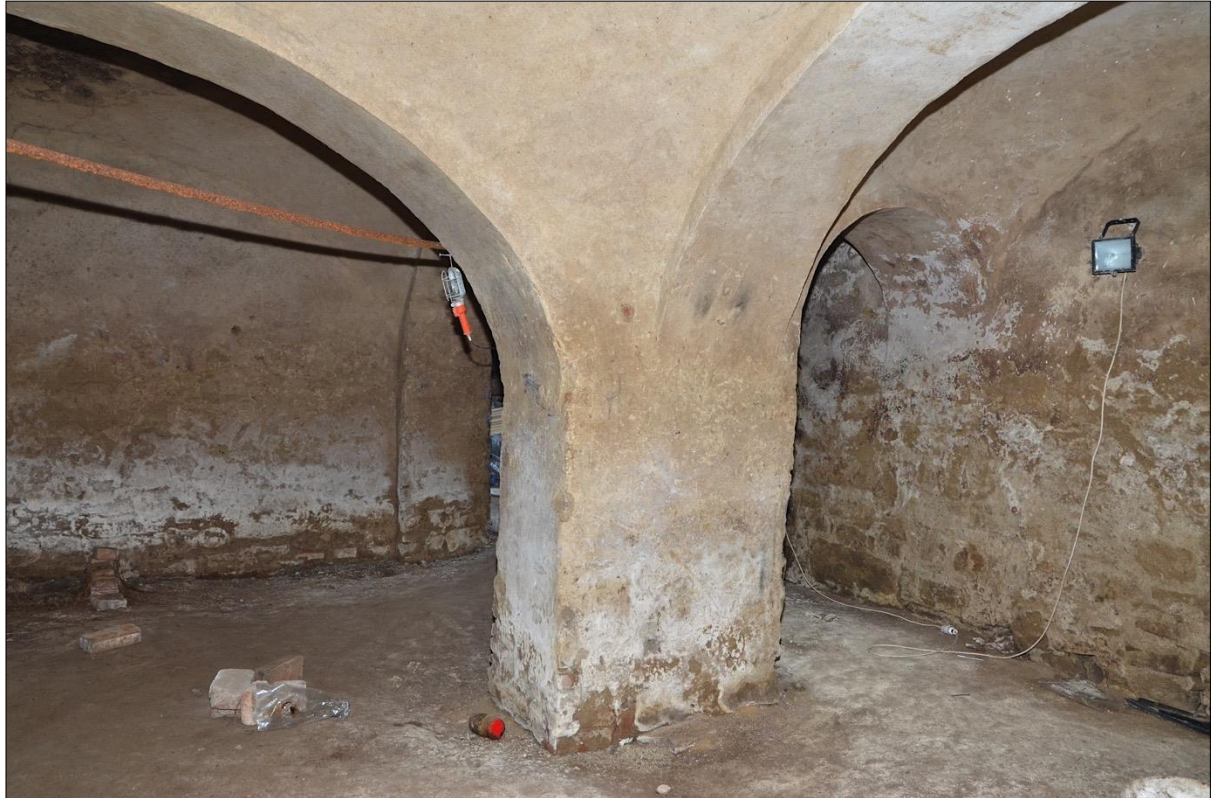
Nálezová situácia N20

Miesto: pivnica, miestnosť 104.

Popis: mladšia pivničná miestnosť je zaklenutá 4 poliami pruskej klenby na stredový pilier. Tehlové konštrukcie sú omietnuté.

Vyhodnotenie: pivničná miestnosť vznikla spolu s exteriérovým vstupom a schodiskom v 2. stavebnej etape.

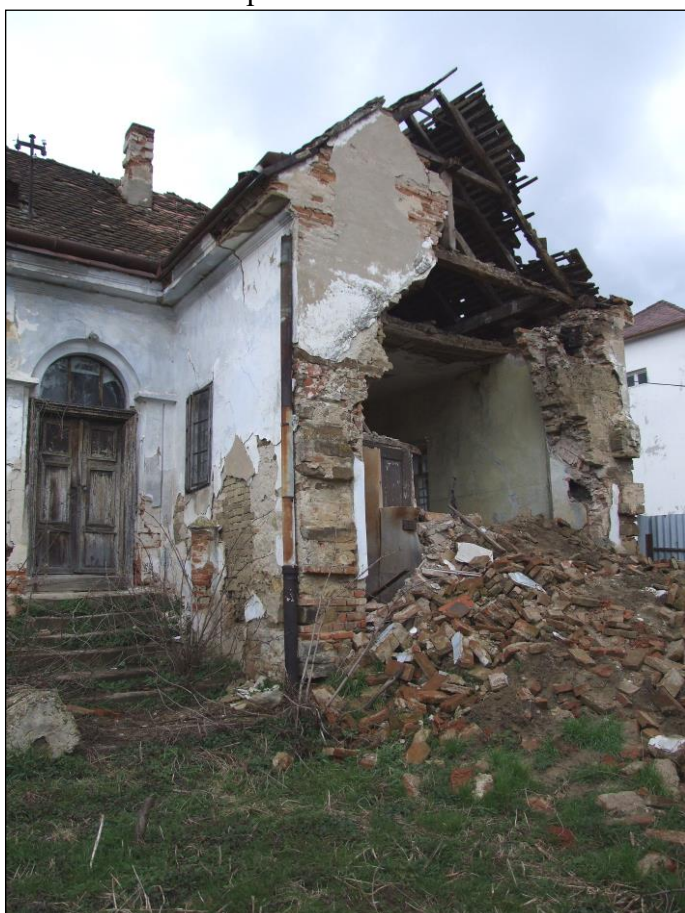
Severné deštruované krídlo.

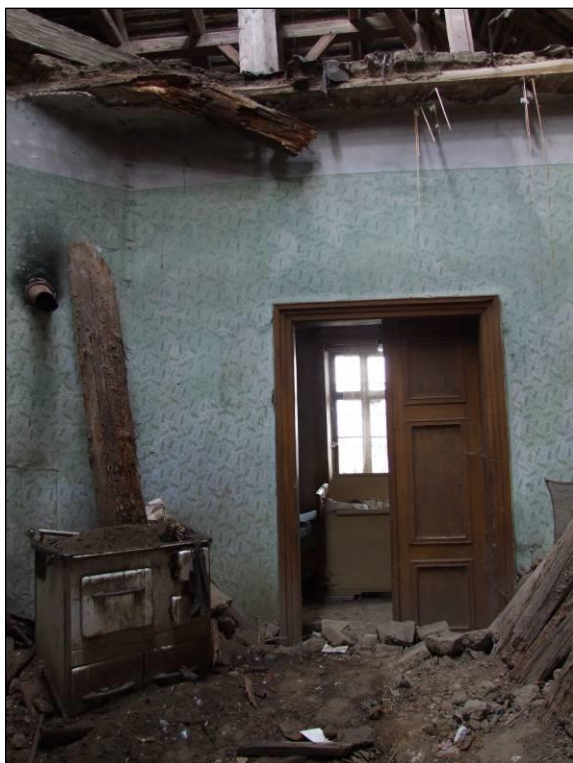
Miestnosť západného krídla s preboreným stropom.
