ZÁVEREČNÁ SPRÁVA

Názov geologickej úlohy: Rekonštrukcia ciest a mostov II/526 Devičie – Senohrad
a II/527 Dobrá Niva – Senohrad – II. etapa – úseky ciest v okrese
Zvolen

Etapa prieskumu: podrobný inžinierskogeologický prieskum
a stavebnotechnický prieskum

Dátum vyhotovenia: 27. 05. 2020

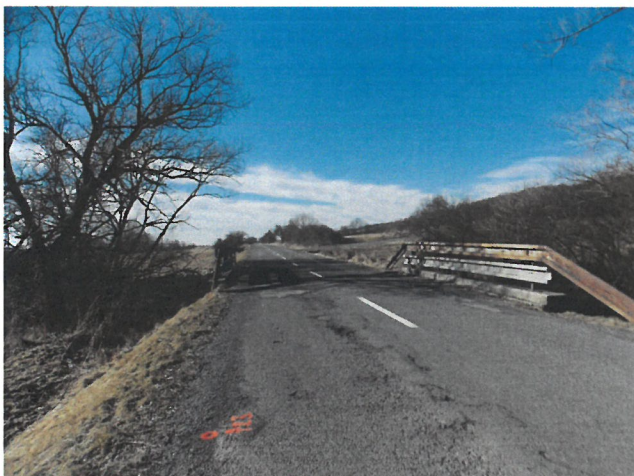
Obrázok 4 Most na ceste II/526 v ckm 16,670 cez Litavu

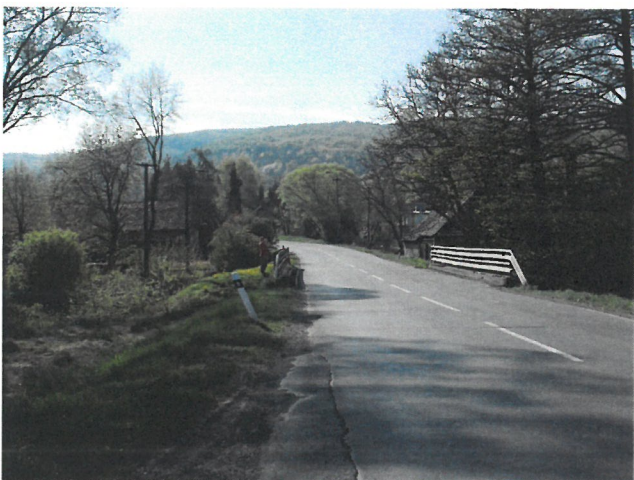
Obrázok 6 Most na ceste II/527 v ckm 77,844 cez potok Krupinicu

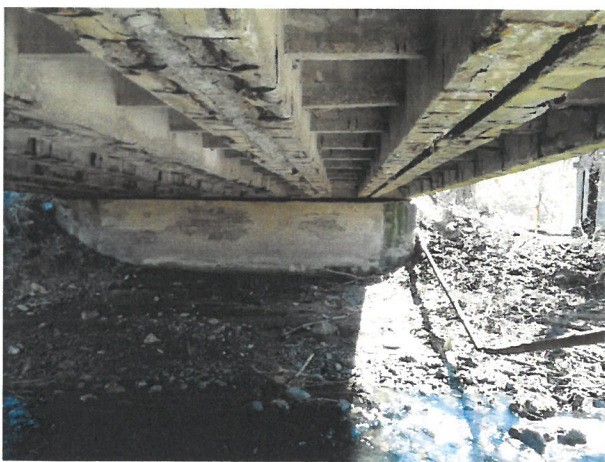
- na oporách sú výkvetý a vlhké škvrny, povrch je znečistený machom a grafitmi, z boku na krídlach dochádza k rozpadu povrchu betónu;
- vodorovná prasklina na krídlach v úrovni úložného prahu;
- korózia kotiev na boku NK ako aj zo spodnej strany nosníkov, rozpad betónu a obnaženie betonárskej výstuže;
- vypadávanie dobetonávky medzi nosníkmi;
- korózia ložísk;
- rozpad betónu na úložnom prahu;
- na výtoku je odpadnuté uchytenie chráničky, samotná chránička je poškodená a zasahuje do mostného otvoru;
- rozpad betónu na rímsach.

Obrázok 8 Pohľad na oporu od Senohradu a nosnú konštrukciu Obrázok 9 Rozpad betónu na krídlach

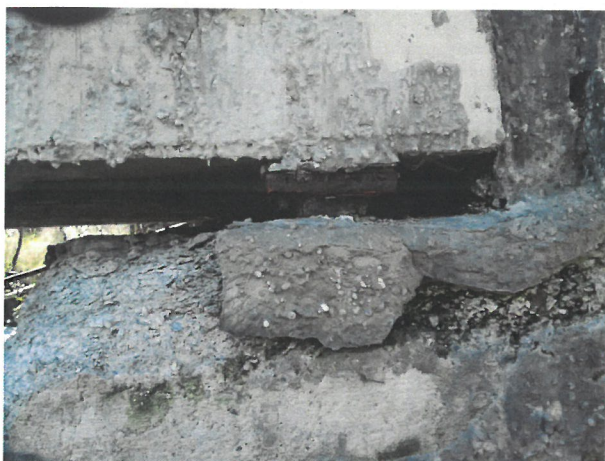
Obrázok 10 Rozpad betónu na úložnom prahu a korózia ložísk

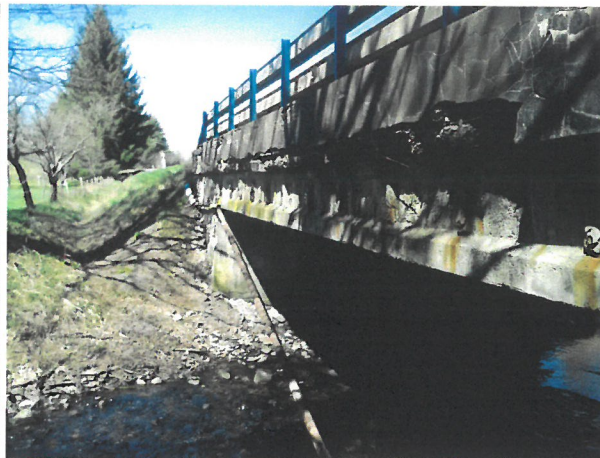
Obrázok 11 Pohľad na výtok

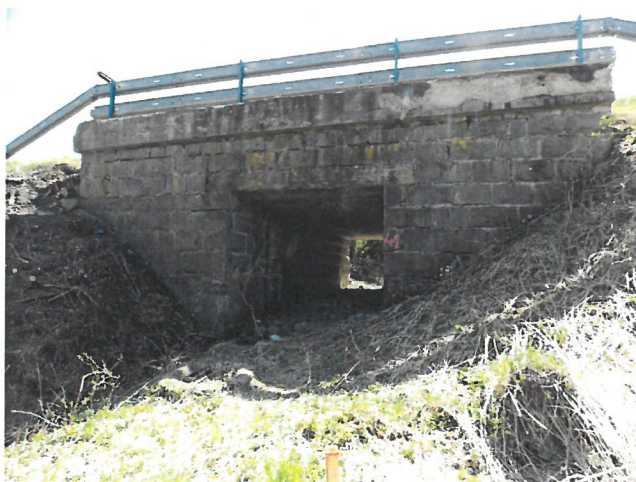
Obrázok 12 Pohľad na most ev. č. 527-041 od výtok
