NAZOV PROJEKTU	Skutkové zameranie a stavebnotechnické posúdenie objektu na ulici Nám. Slobody č.29			PARÉ
MIESTO	Námestie slobody 2919/29, 811 06 Bratislava			
ZAMERAL	Ing. Tomáš Horák	VYPRACOVAL	Ing. Tomáš Horák	
ČASŤ PD / PROFESIA	Stavebnotechnické posúdenie		STUPEŇ PD PSO	FORMÁT 49 x A4
STAVEBNÝ OBJEKT	SO 01 - Nebytová budova		KÓD PROFESIE ASR	MIERKA 1:100
OBSAH	Stavebnotechnické posúdenie		ČÍSLO VÝKRESU 14	DÁTUM 12/2021

Názov stavby: **Stavebnotechnické posúdenie Nám. Slobody č.29**

Miesto stavby: Námestie slobody 2919/29, 811 06 Bratislava

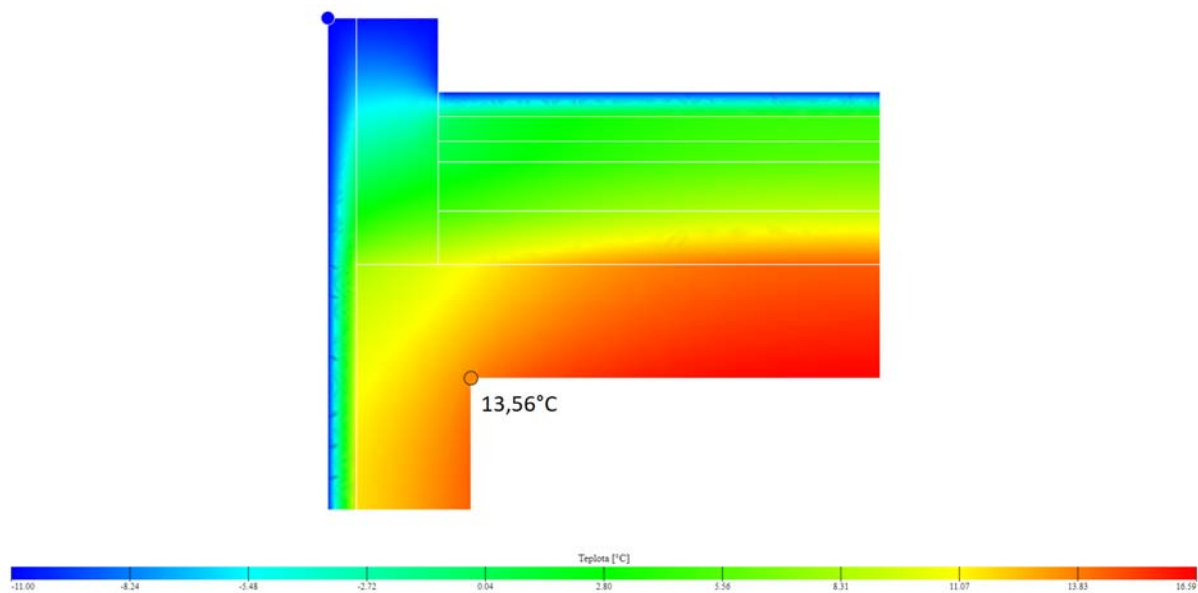
Detail styku obvodovej steny a strechy

Posudzované detaily	Najnižšia vnútorná povrchová teplota [°C]		Kritická povrchová teplota na vznik plesní [°C]	Posúdenie
Skutkový stav				
Detail atiky objektu	13,56	>	13,12	VYHOVUJE
Detail rohu objektu	11,23	<	13,12	NEVYHOVUJE
Detail styku stropu a steny	9,28	<	13,12	NEVYHOVUJE

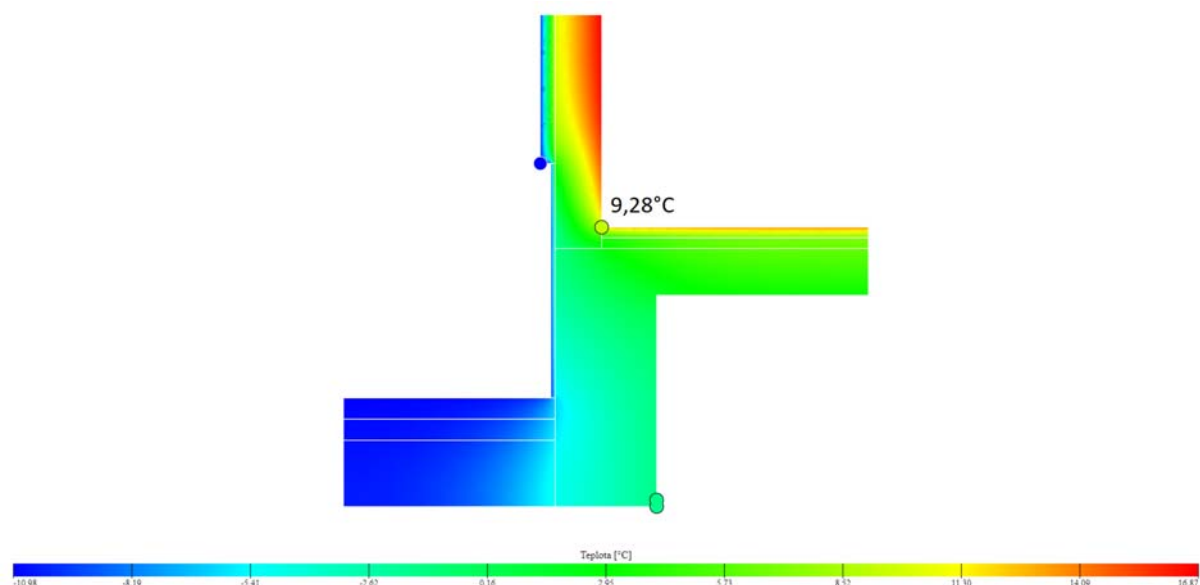
Detail styku stropu a steny

Možno konštatovať, že požiadavka na najnižšiu povrchovú teplotu, ktorá sa určila pre niektoré najmenej priaznivé miesta stavebnej konštrukcie nie je bezpečne nad teplotou rosného bodu a nevylučuje riziko vzniku plesní.

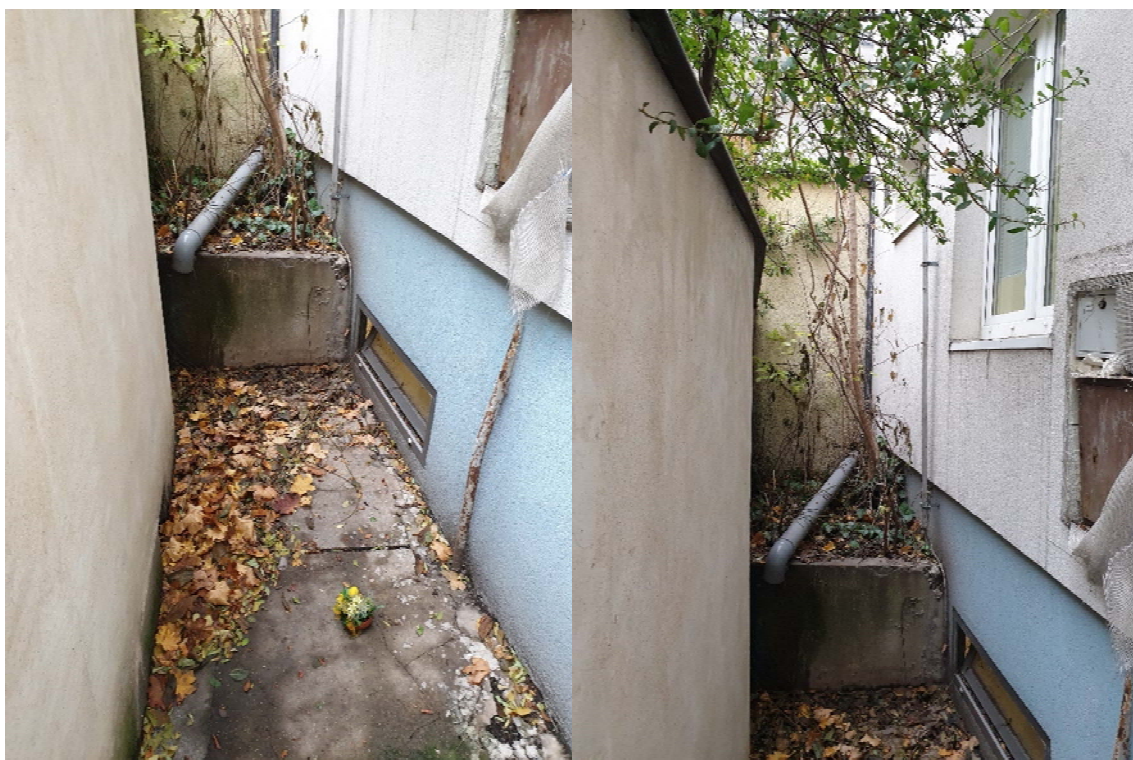
Porucha zvýšenej vlhkosti v časti 1.nadzemného podlažia v miestnostiach 1.04 a 1.05 je spôsobená, nedostatočným (žiadnym) odizolovaním v mieste vyvýšeného záhona. Kde je zemina priamo v kontakte s keramickými materiálmi, ktoré majú tendenciu vzlínať vlhkosť.

Obrázok č.11 a 12 - Pohľad na dvor a dvorovú fasádu stavebného objektu SO 01, vyvýšený záhon nie je hydroizolačne oddelený od objektu, zemina je v kontakte s keramickými materiálmi z čoho vznikajú poruchy v miestnosti 1.04 a 1.05

Aby sa predišlo ďalšiemu vlhnutiu stien, je potrebné zbaviť navlhnuté časti omietky, zabezpečiť dostatočné presušenie muriva. V daných častiach použiť sanačné omietky, a paropriepustné nátery.

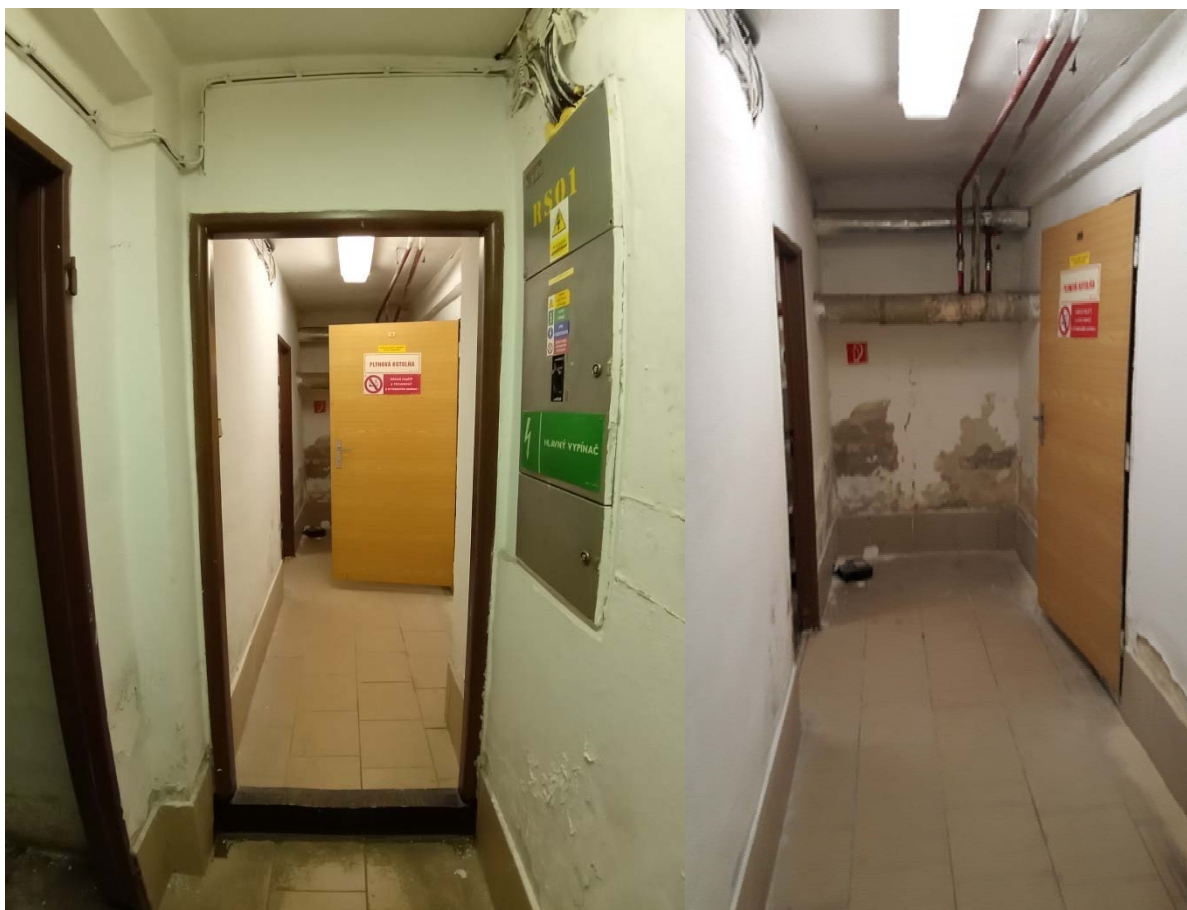
Vizuálnou obhliadkou objektu sa zistila čiastočná vlhkosť a vyzrážanie solí na stenách 1. podzemného podlažia v časti chodieb. Rovnako sa vlhkosť objavuje vo vnútorných častiach objektu na 1. nadzemnom podlaží, od dvorovej časti. Z odobratých vzoriek, ktoré boli zaslané k **Laboratorným skúškam na Chemicko-technologické oddelenie Pamiatkového úradu SR** bol spracovaný protokol č. **PUSR-2021/24417/101554/VRB**, v ktorého závere sa konštatuje: „**Z výsledkov stanovení obsahu vodorozpuštných solí vyplýva, že obsah síranov a dusičnanov bol vo všetkých vzorkách nízky. Obsah chloridov bol vo vzorkách A, B nízky a vo vzorkách C, D zvýšený. Vo všetkých vzorkách bol stanovený nízky obsah vlhkosti.**“

Je preto možné skonštatovať, že v súčasnom stave nebola zvýšená vlhkosť v konštrukciách, sú len viditeľné zdegradované povrchové vrstvy. Tento stav dokazuje, že porucha s vlhkosťou bola v minulosti, ale pri vykonaní sond sa v konštrukcii neprejavila. **Predpokladáme, že vlhnutie konštrukcii sa prejavuje predovšetkým počas zvýšenej hladiny spodnej vody a počas privalových dažďov.**

Obrázok č.26 a 27 - Pohľad na chodbu v 1. podzemnom podlaží, vidieť narušenú povrchovú úpravu stien od vlhkosti (miestnosť 0.02)

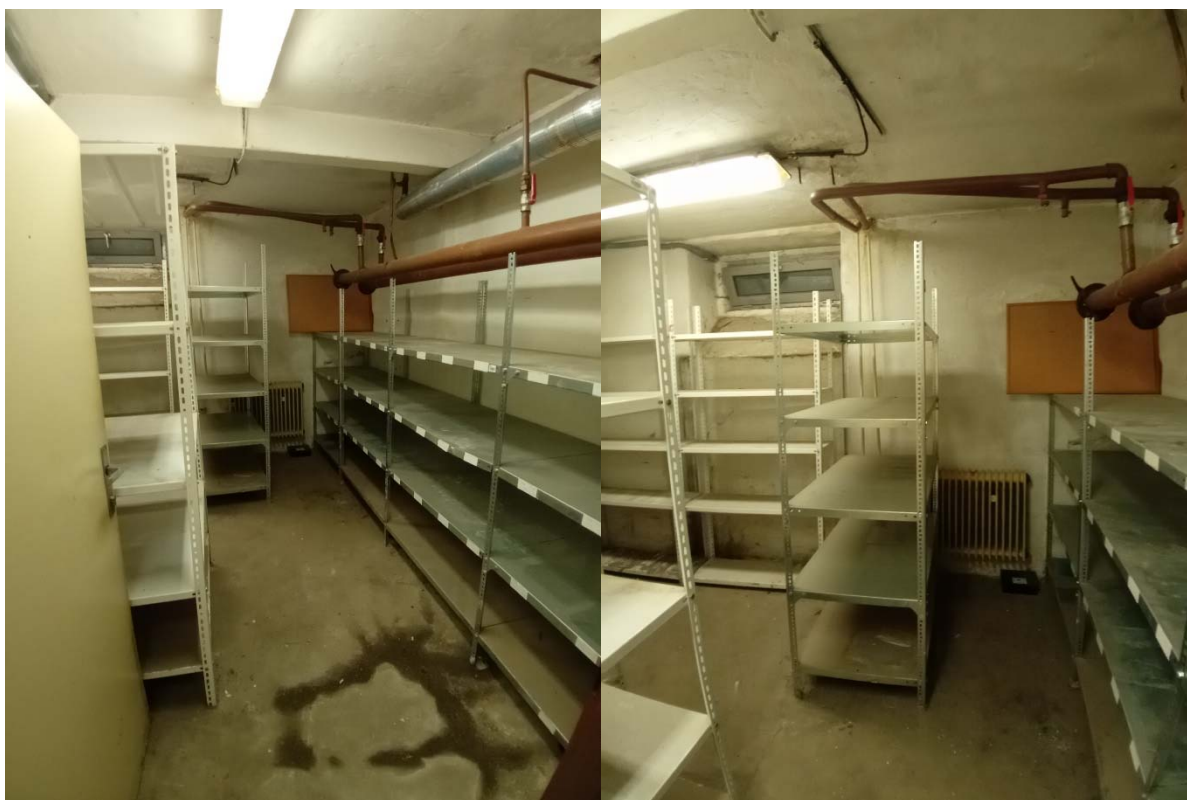
Obrázok č.28 a 29 - Pohľad na miestnosť v 1. podzemnom podlaží, vidieť vlhkosť v konštrukcii podlahy (miestnosť 0.03)

Z miestností na 1. podzemnom podlaží, kde je položená keramická dlažba ju navrhujeme odstrániť až na pôvodný podklad. Celú podlahu vyčistiť, zbaviť sa jej trúsiacich častí, prípadne povrch vyspraviť v prípade malých prasklín. Taktiež navrhujeme odstrániť pôvodné zemné šachty ležatého rozvodu vody, a otvory po nich zaliať betónom. Následne navrhujeme podlahu odizolovať proti zemnej vlhkosti hydroizolačnou vrstvou, na ktorú bude následne uložené nové podlahové vrstvy.

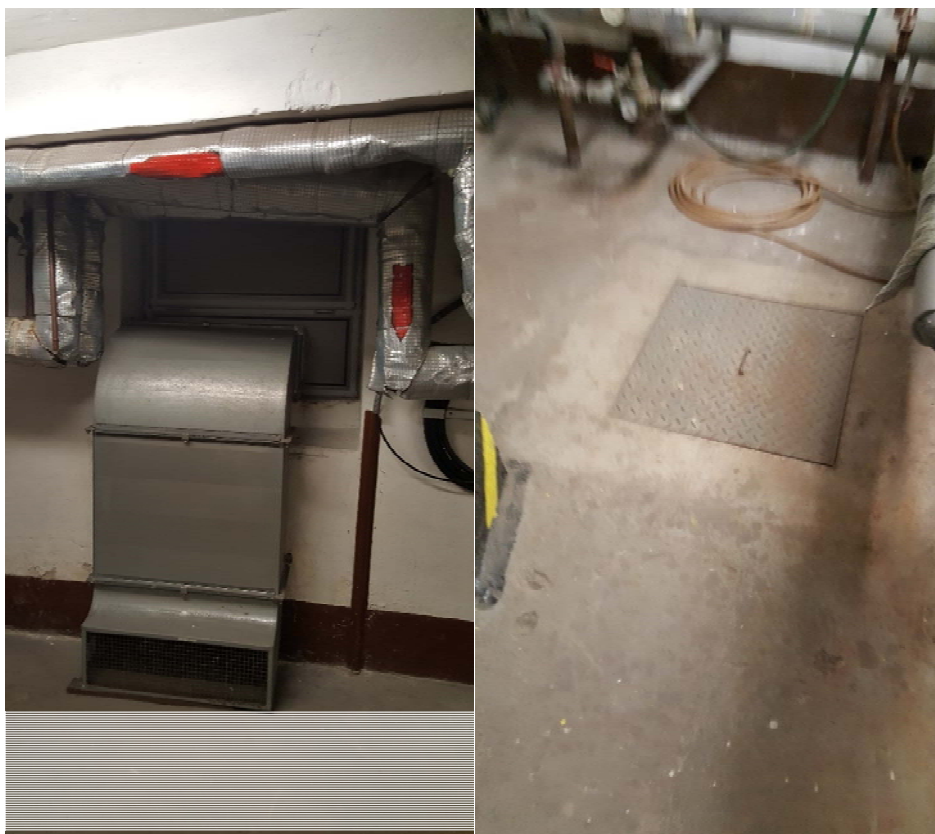
Obrázok č.35 a 36 – Pohľad na odvetranie kotolne a pohľad na revíznú šachtu vodovodu, ktorý má ležaté rozvody pod terénom (miestnosť 0.04)

Aby sa predišlo ďalšiemu poškodzovaniu spodnej časti objektu (suterénne priestory 1. podzemného podlažia) je potrebné objekt odizolovať od spodnej vlhkosti, ktorá sa do objektu môže dostať hlavne cez revízne šachty a prestupy v podlahe pri vyššej hladine spodnej vody. Ležaté rozvody studenej vody a kanalizácie by mali byť premiestnené pod strop suterénu a revízne šachty

a prestupy cez podlahu by mali byť zrušené a odizolované. V priestoroch suterénu je potrebné zabezpečiť dostatočné vetranie.

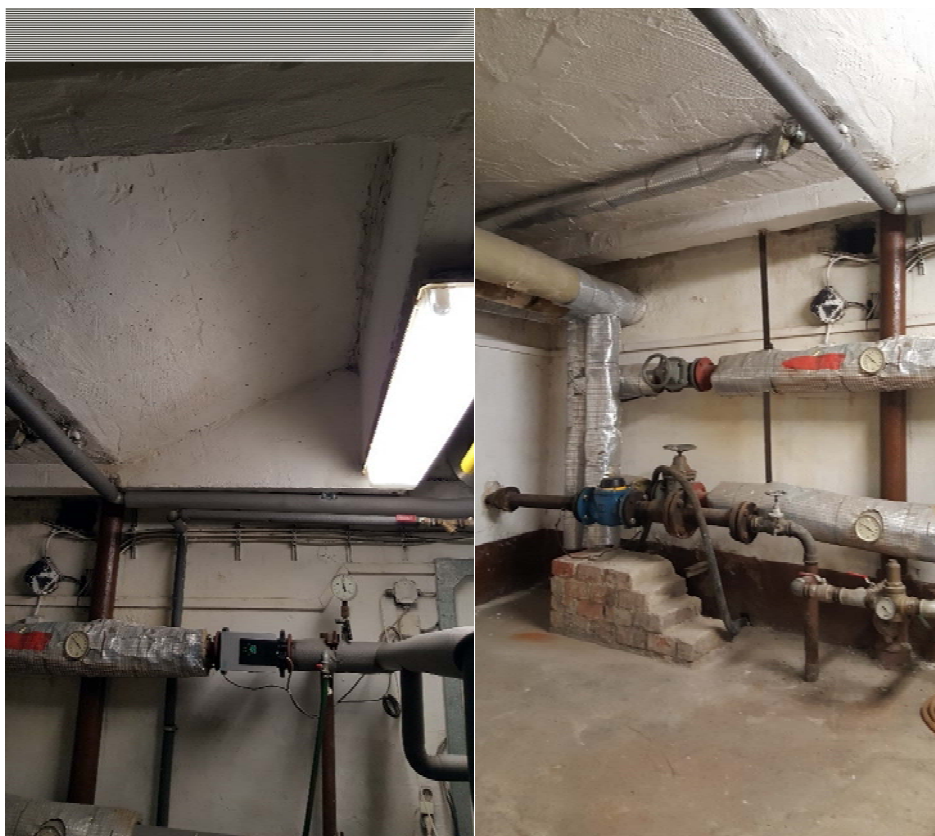
Obrázok č.37 a 38 - Pohľad na strop pod schodiskom vstupu, vidieť zalomenie dosky, Pohľad na vodovodnú prípojku a rozvody teplej vody, v pozadí je vidieť stúpacie potrubie kanalizácie, ktoré vedie pod terén (miestnosť 0.04)
