OBJEDNÁVATEĽ	Úrad na ochranu oznamovateľov protispoločenskej činnosti			
ZHOTOVITEĽ	Ing. Tomáš Horák, Hlavná 113/111, 919 21 Zeleneč			
NAZOV PROJEKTU	Skutkové zameranie a stavebnotechnické posúdenie objektu na ulici Nám. Slobody č.29		PARÉ	
MIESTO	Námestie slobody 2919/29, 811 06 Bratislava			
ZAMERAL	Ing. Tomáš Horák	VYPRACOVAL Ing. Tomáš Horák		
ČASŤ PD / PROFESIA	Skutkové zameranie		STUPEŇ PD PSO	FORMÁT 40x A4
STAVEBNÝ OBJEKT	SO 01 - Nebytová budova		KÓD PROFESIE ASR	MIERKA 1:100
OBSAH	Sondy na zistenie skladieb a konštrukcii		ČÍSLO VÝKRESU 13	DÁTUM 12/2021

<b>Názov stavby:</b>	<b>Skutkové zameranie a stavebnotechnické posúdenie objektu na ulici Nám. Slobody č.29</b>
----------------------	--

Miesto stavby:	Námestie slobody 2919/29, 811 06 Bratislava
----------------	---

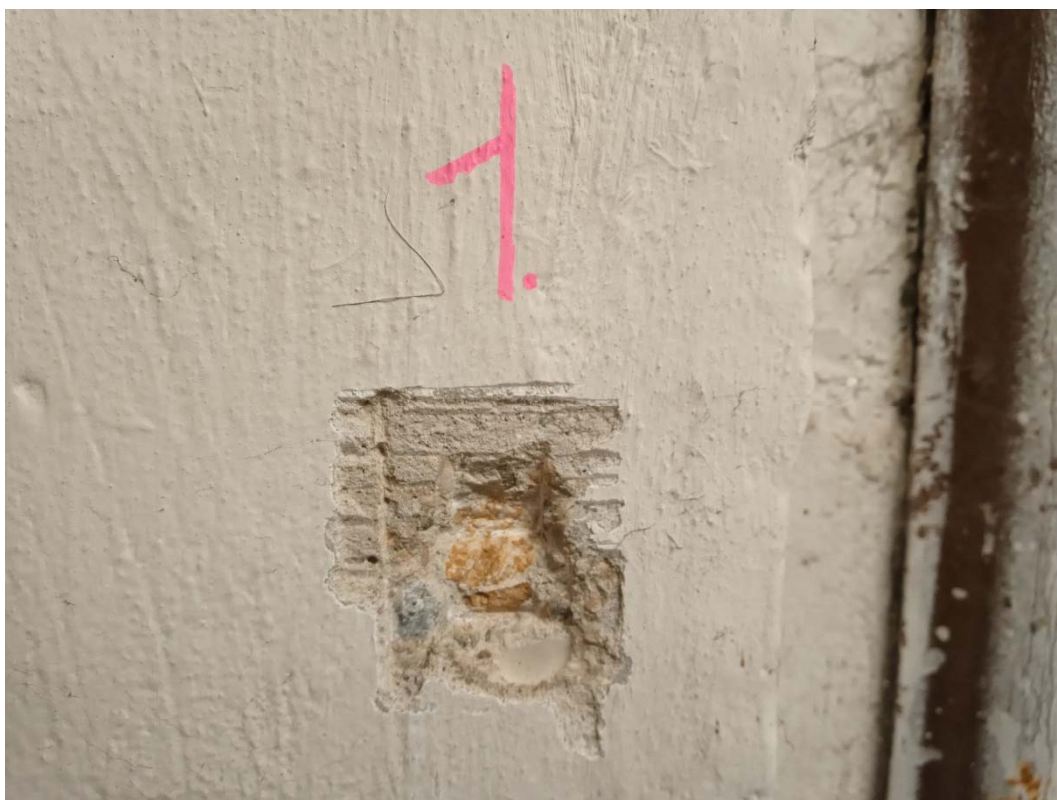
Obrázok č.1 - Sonda č.01 - Materiál obvodovej steny v 1.PP je zo železobetónu (miestnosť 0.03)

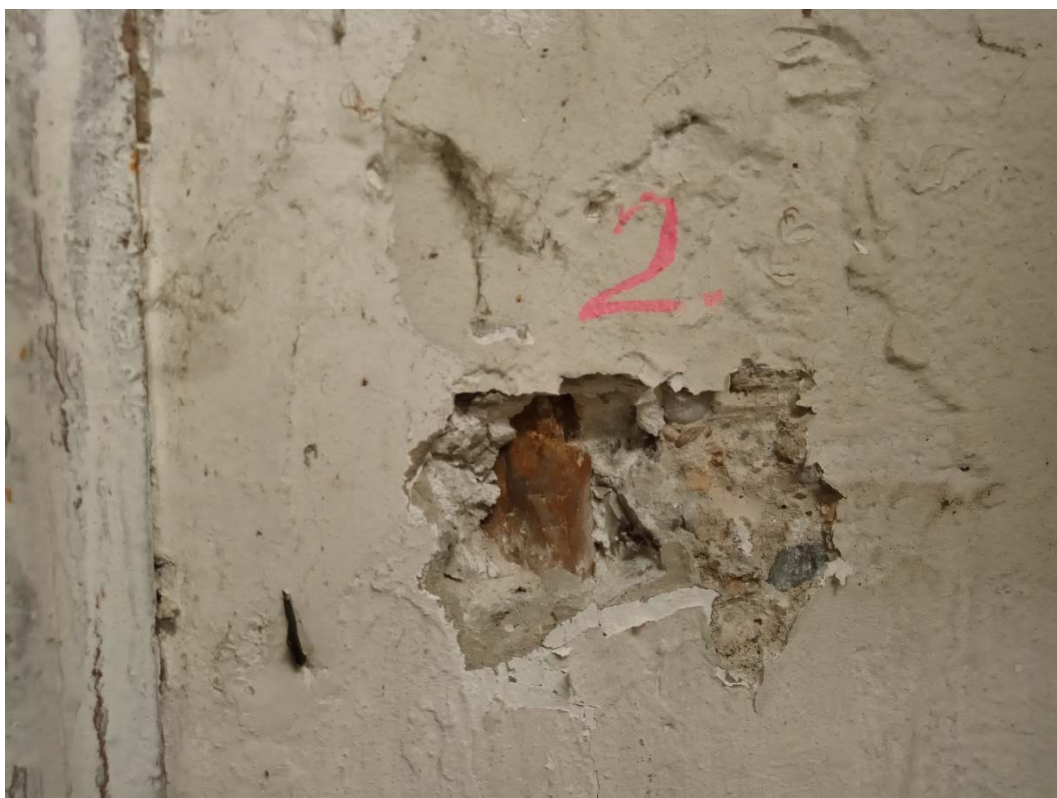
Obrázok č.2 - Sonda č.02 - Materiál obvodovej steny v 1.PP je zo železobetónu (miestnosť 0.03)

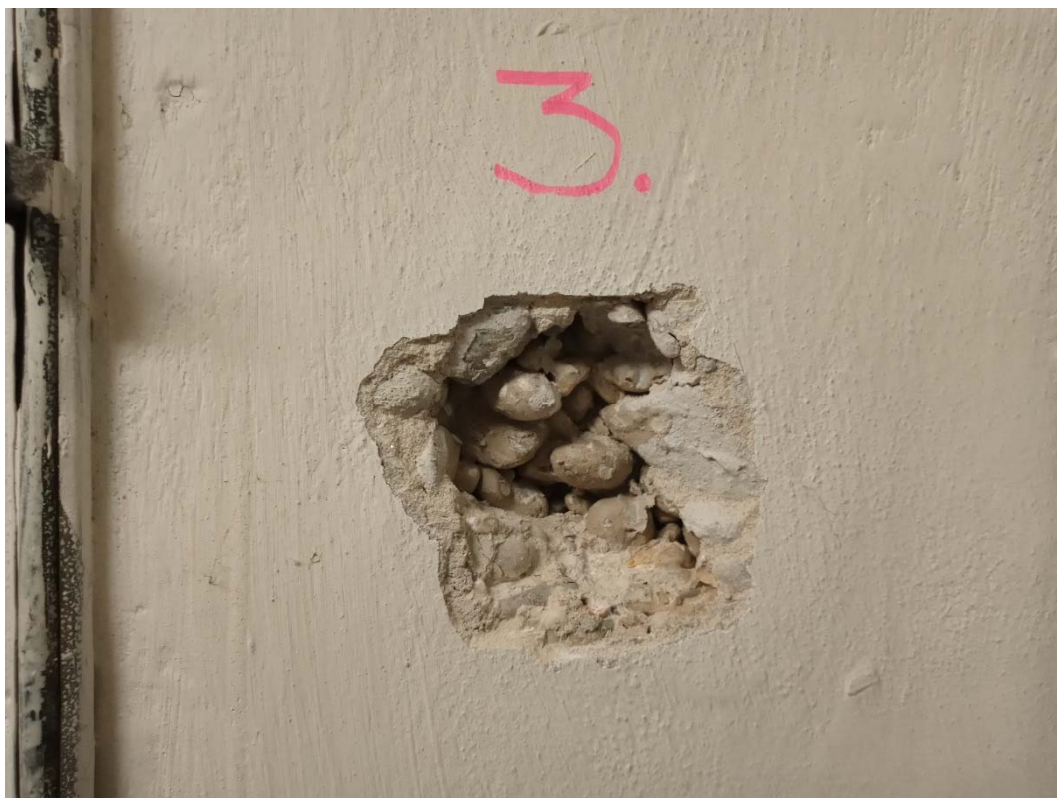
Obrázok č.3 - Sonda č.03 - Materiál steny výťahovej šachty v 1.PP je zo železobetónu (miestnosť 0.03)

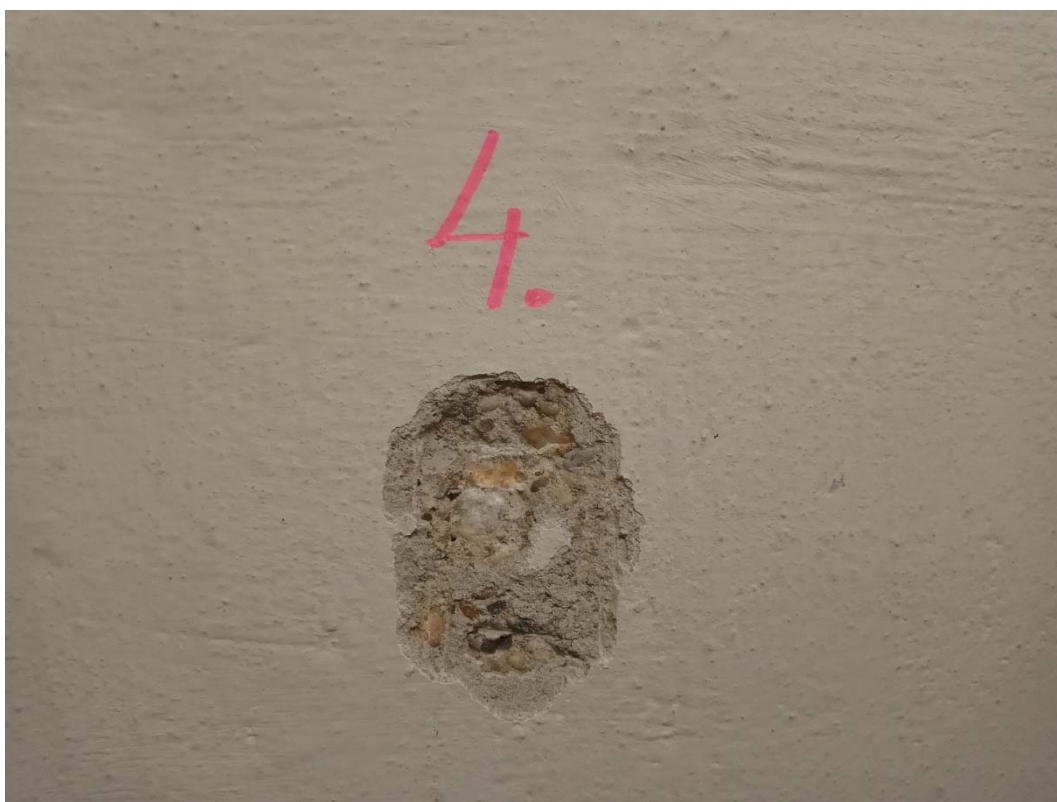
Obrázok č.4 - Sonda č.04 - Materiál steny výťahovej šachty v 1.PP je zo železobetónu (miestnosť 0.03)

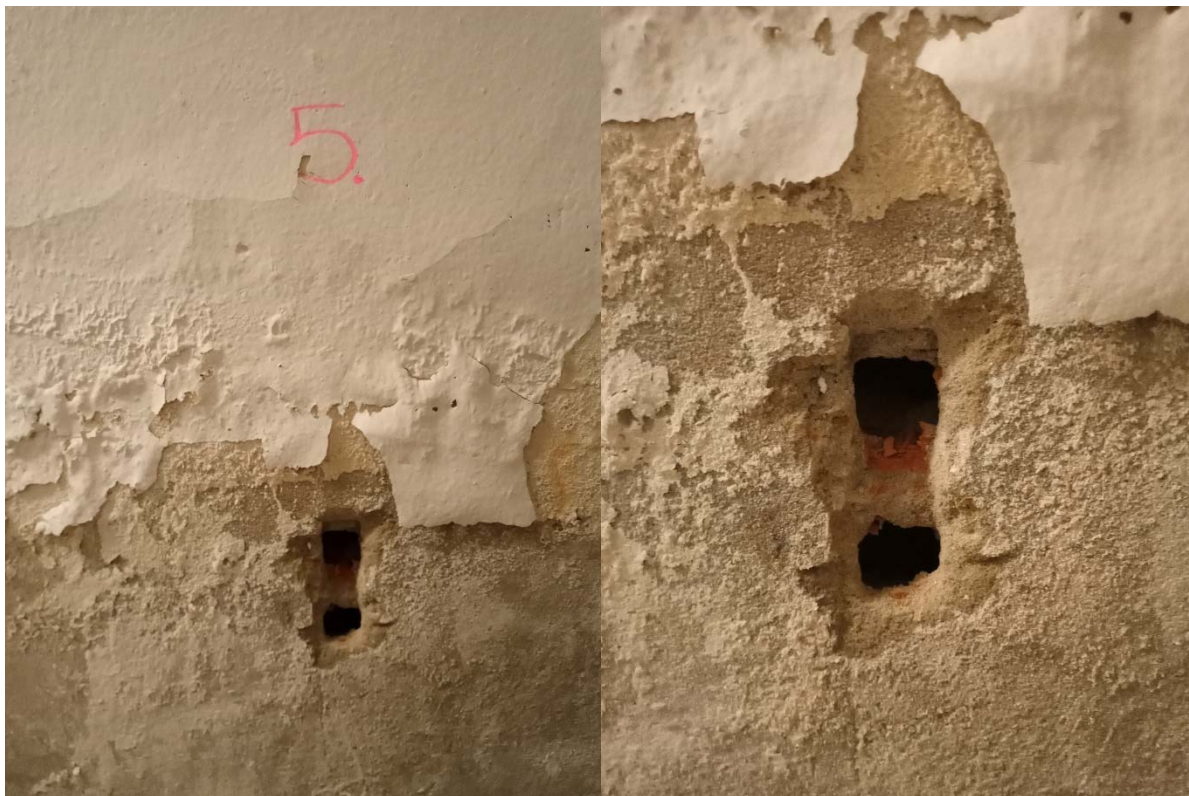
Obrázok č.5 - Sonda č.05 - Materiál vnútorných priechok je z keramického materiálu hrúbky 100 mm (miestnosť 0.02)

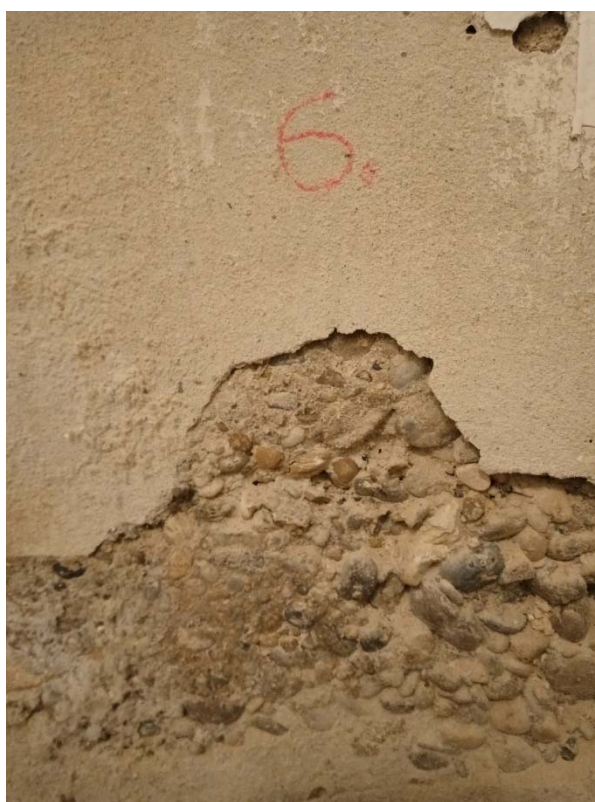
Obrázok č.6 - Sonda č.06 - Materiál obvodovej steny v 1.PP, ktoré sú v kontakte so susedným objektom je železobetón (miestnosť 0.02)

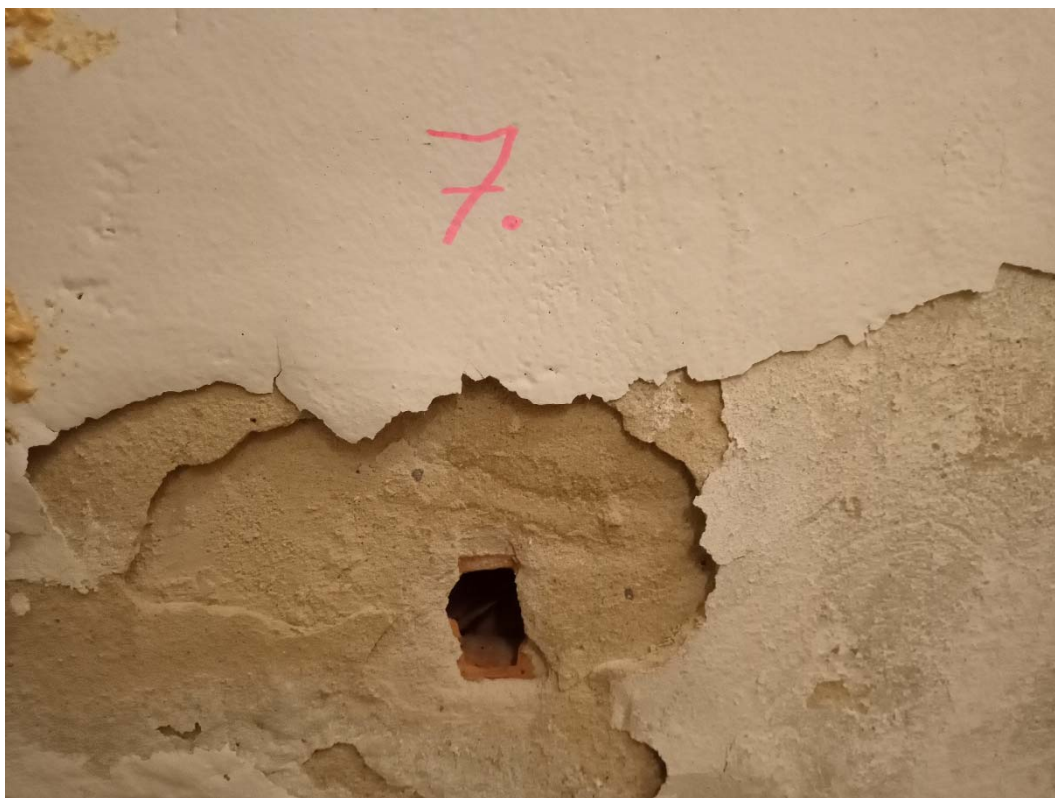
Obrázok č.7 - Sonda č.07 - Materiál vnútorných priečok je z keramického materiálu hrúbky 100 mm (miestnosť 0.02)

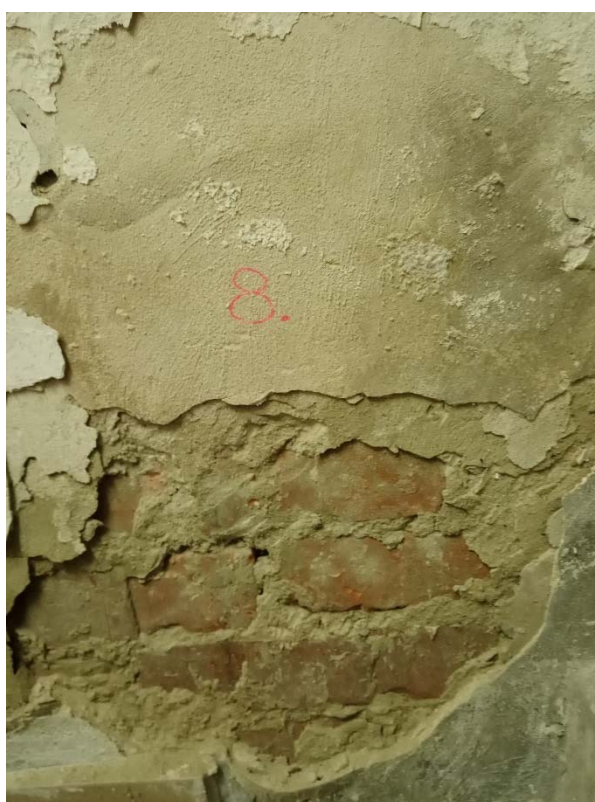
Obrázok č.8 - Sonda č.08 - Materiál vnútorných stien obklopujúcich schodiskový priestor je z plnej pálenej tehly (miestnosť 0.01)

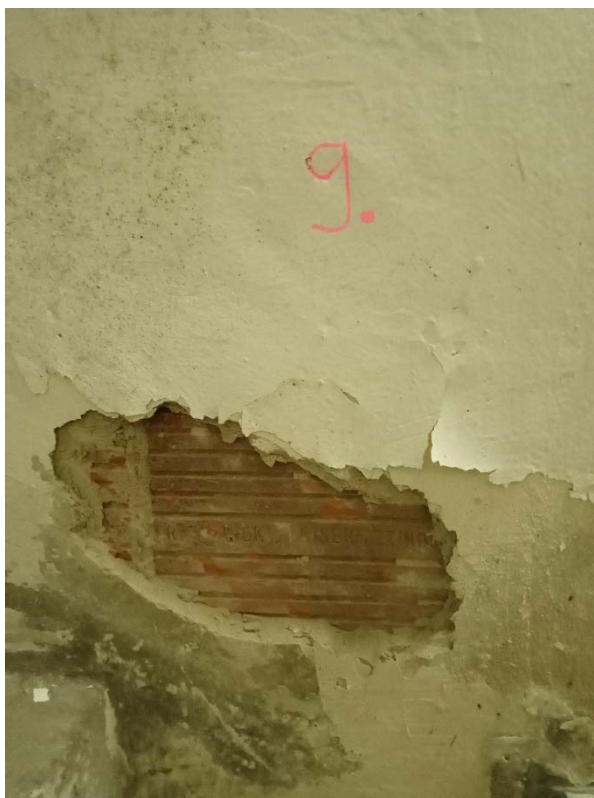
Obrázok č.9 - Sonda č.09 - Materiál vnútorných priečok je z keramického materiálu hrúbky 100 mm (miestnosť 0.01)

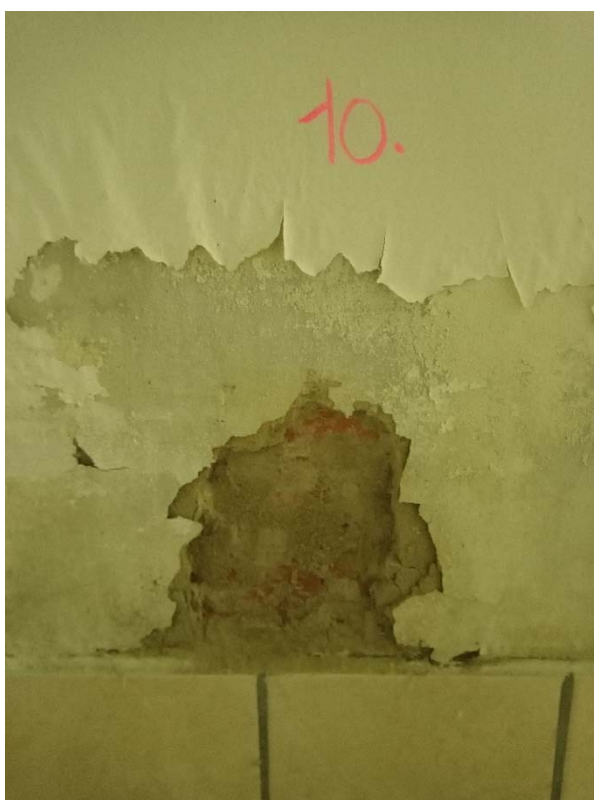
Obrázok č.10 - Sonda č.10 - Materiál vnútorných priečok je z keramického materiálu hrúbky 100 mm (miestnosť 0.11)

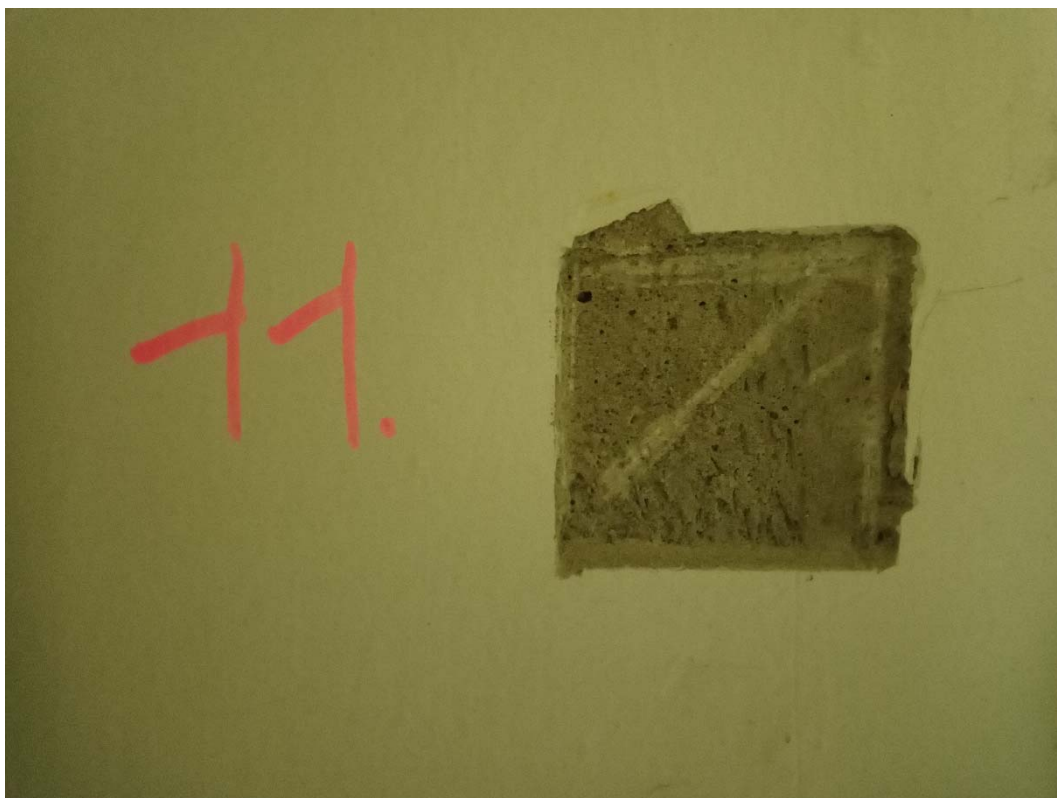
Obrázok č.11 - Sonda č.11 - Materiál vnútorných nosných stĺpov je zo železobetónu, stĺpy sú rôznych rozmerov (miestnosť 0.11)

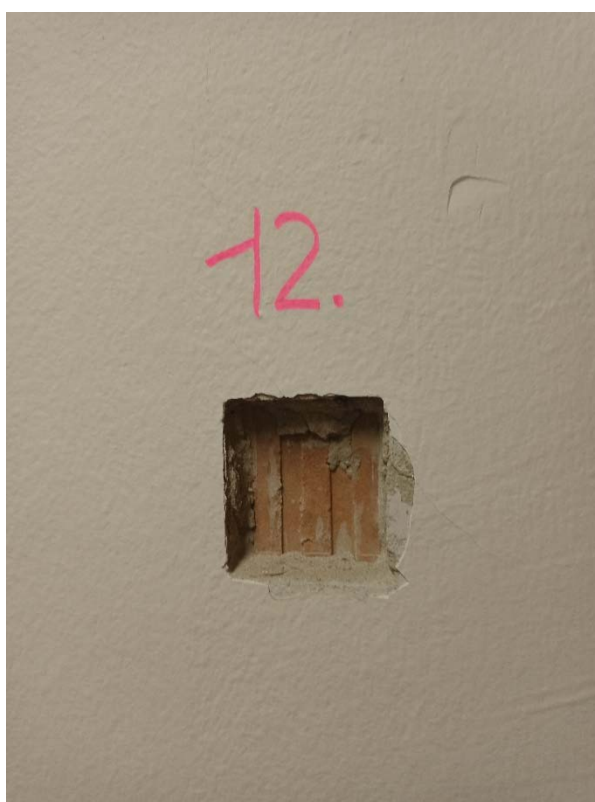
Obrázok č.12 - Sonda č.12 - Materiál steny výťahovej šachty je od 1.NP z keramického materiálu (miestnosť 1.04)

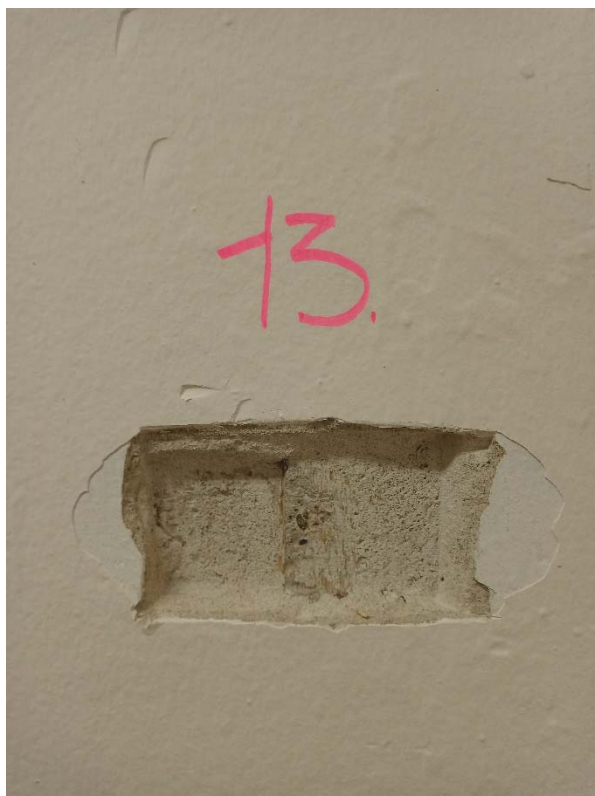
Obrázok č.13 - Sonda č.13 - Obvodové steny nadzemných podlaží sú z nosných stĺpov zo železobetónu a z muriva z keramického materiálu (miestnosť 1.04)

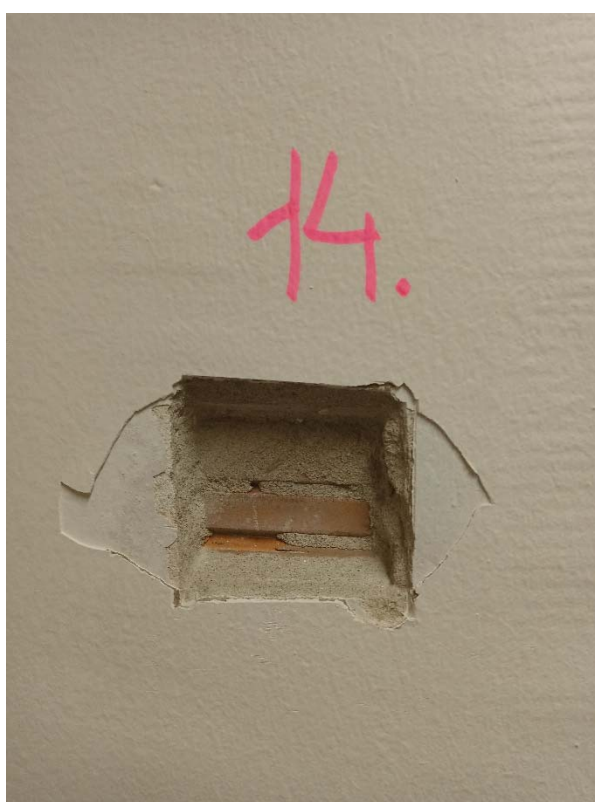
Obrázok č.14 - Sonda č.14 - Obvodové steny nadzemných podlaží sú z nosných stĺpov zo železobetónu a z muriva z keramického materiálu (miestnosť 1.04)

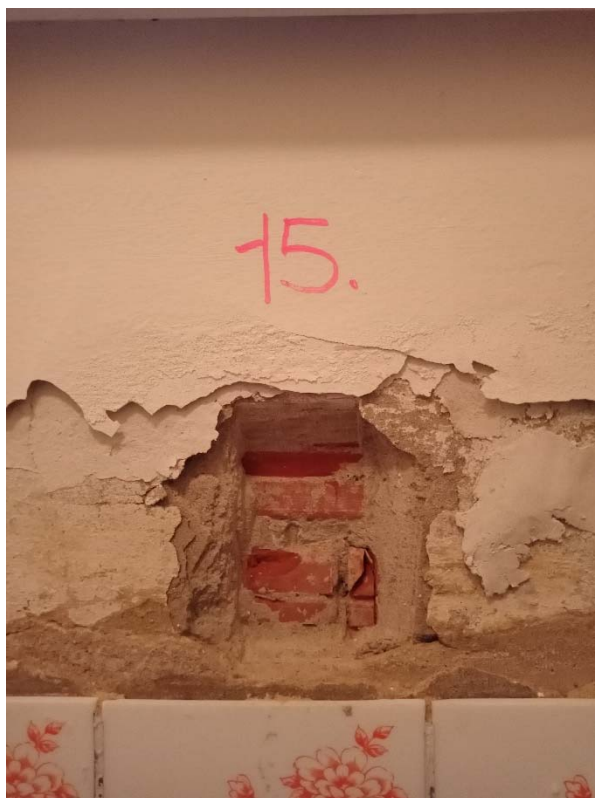
Obrázok č.15 - Sonda č.15 - Obvodové steny nadzemných podlaží sú z nosných stĺpov zo železobetónu a z muriva z keramického materiálu (miestnosť 1.05)

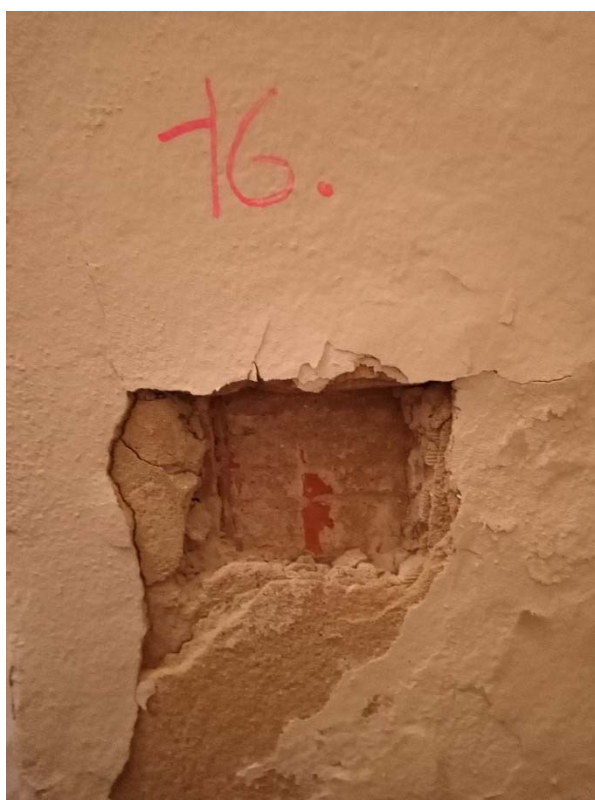
Obrázok č.16 - Sonda č.16 - Materiál vnútorných priečok je z keramického materiálu hrúbky 100 mm (miestnosť 1.05)

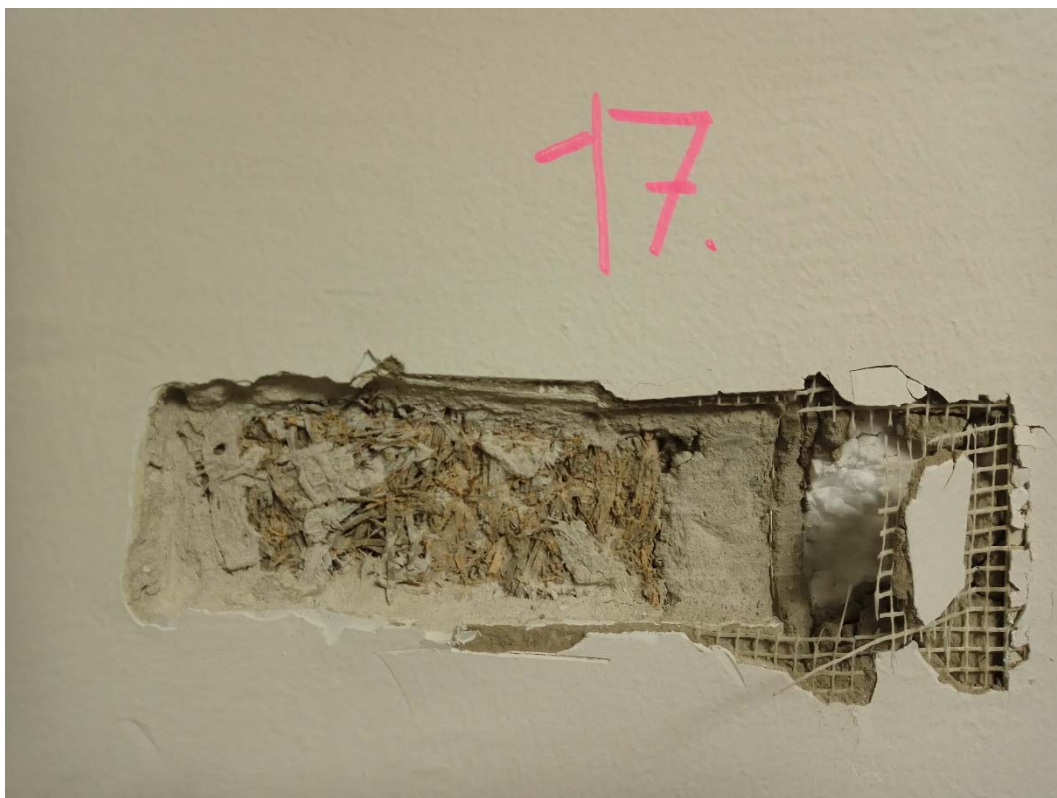
Obrázok č.17 - Sonda č.17 - Obvodové steny nadzemných podlaží sú z nosných stĺpov zo železobetónu a z muriva z keramického materiálu, ostenia okenných otvorov sú vyrovnávané pomocou polystyrénu (miestnosť 1.07)

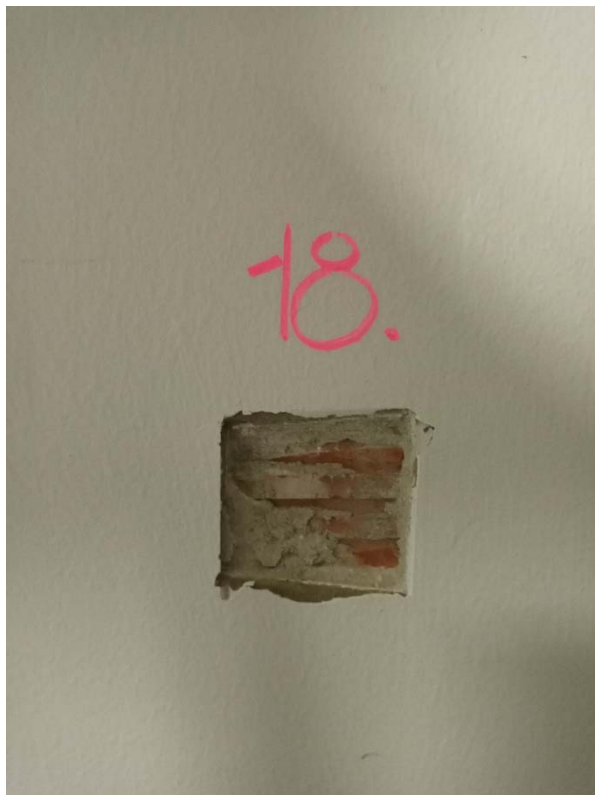
Obrázok č.18 - Sonda č.18 - Obvodové steny nadzemných podlaží sú z nosných stĺpov zo železobetónu a z muriva z keramického materiálu (miestnosť 1.07)

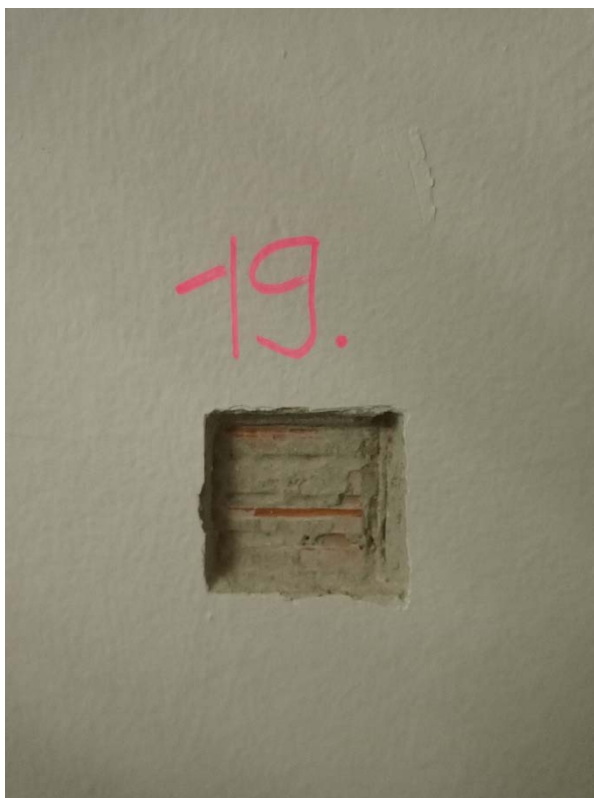
Obrázok č.19 - Sonda č.19 - Obvodové steny nadzemných podlaží sú z nosných stĺpov zo železobetónu a z muriva z keramického materiálu (miestnosť 1.07)

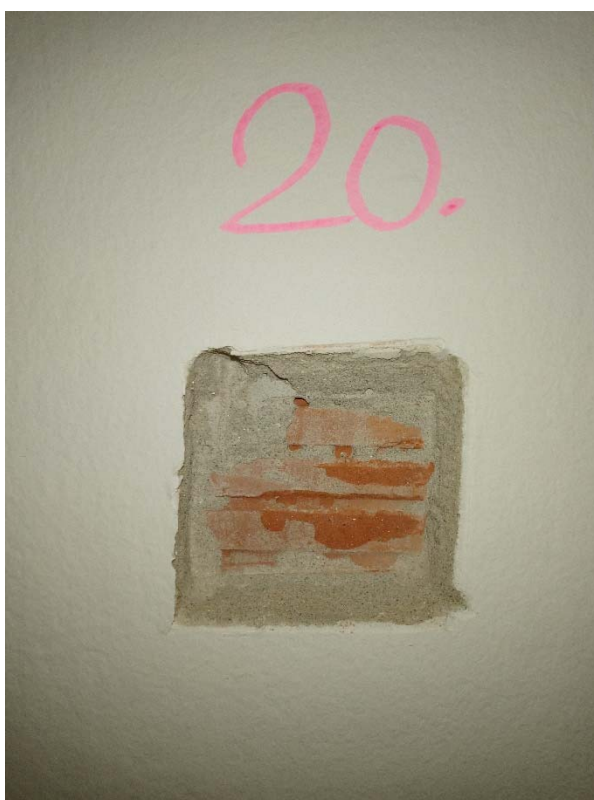
Obrázok č.20 - Sonda č.20 - Obvodové steny nadzemných podlaží sú z nosných stĺpov zo železobetónu a z muriva z keramického materiálu (miestnosť 1.17)

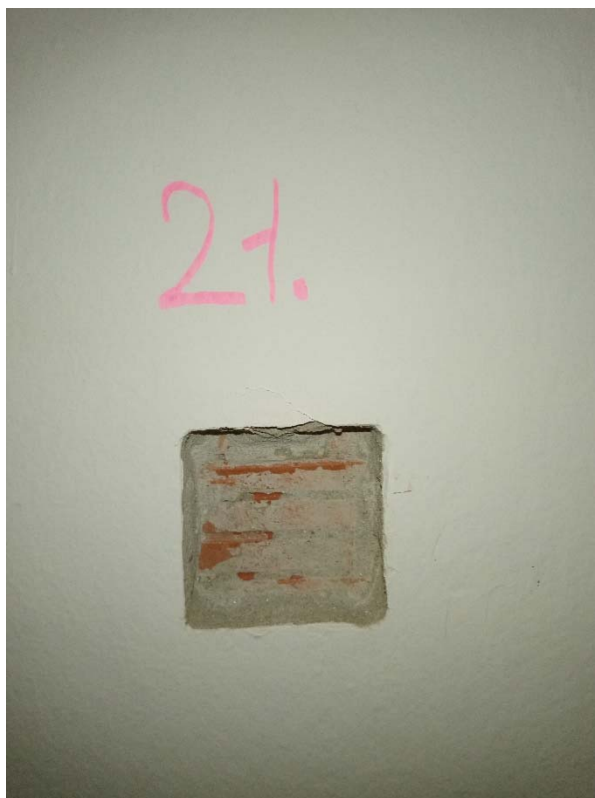
Obrázok č.21 - Sonda č.21 - Obvodové steny nadzemných podlaží sú z nosných stĺpov zo železobetónu a z muriva z keramického materiálu (miestnosť 1.17)

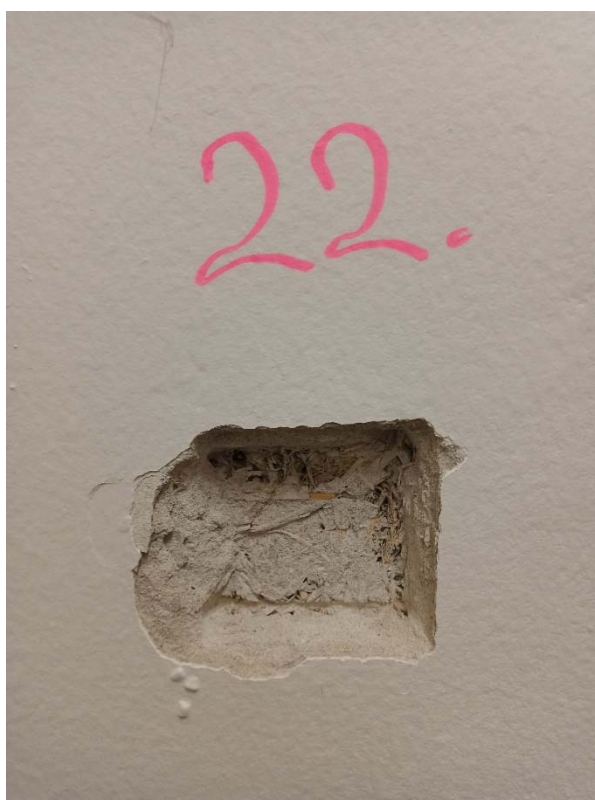
Obrázok č.22 - Sonda č.22 - Obvodové steny nadzemných podlaží sú z nosných stĺpov zo železobetónu a z muriva z keramického materiálu (miestnosť 1.13)

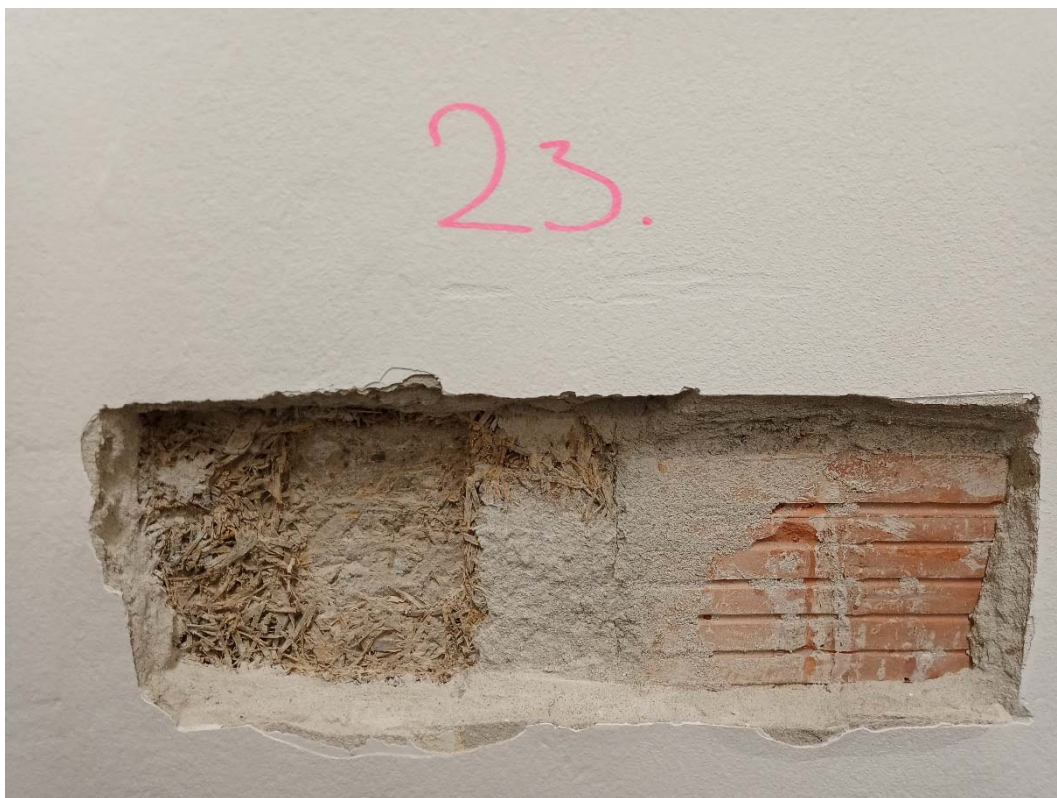
Obrázok č.23 - Sonda č.23 - Obvodové steny nadzemných podlaží sú z nosných stĺpov zo železobetónu a z muriva z keramického materiálu (miestnosť 1.13)

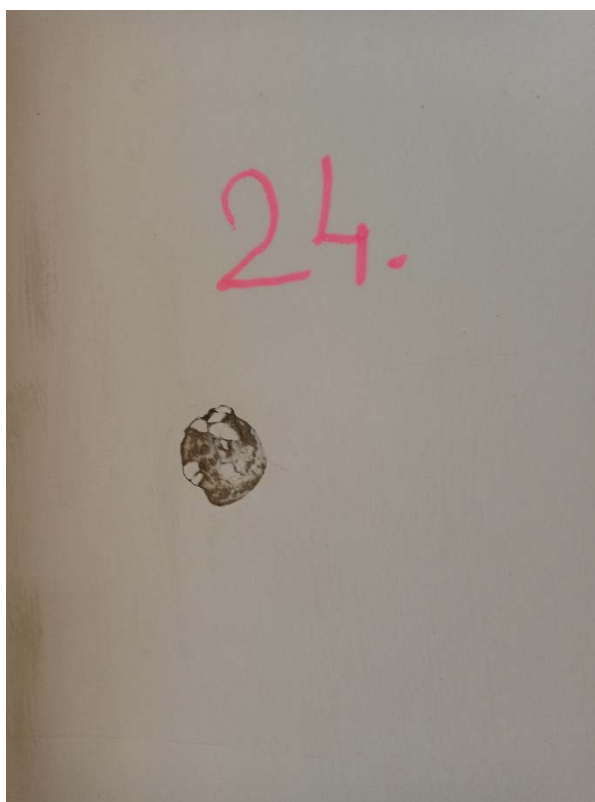
Obrázok č.24 - Sonda č.24 - Ostenia okenných otvorov sú vyrovnávané pomocou polystyrénu (miestnosť 1.13)

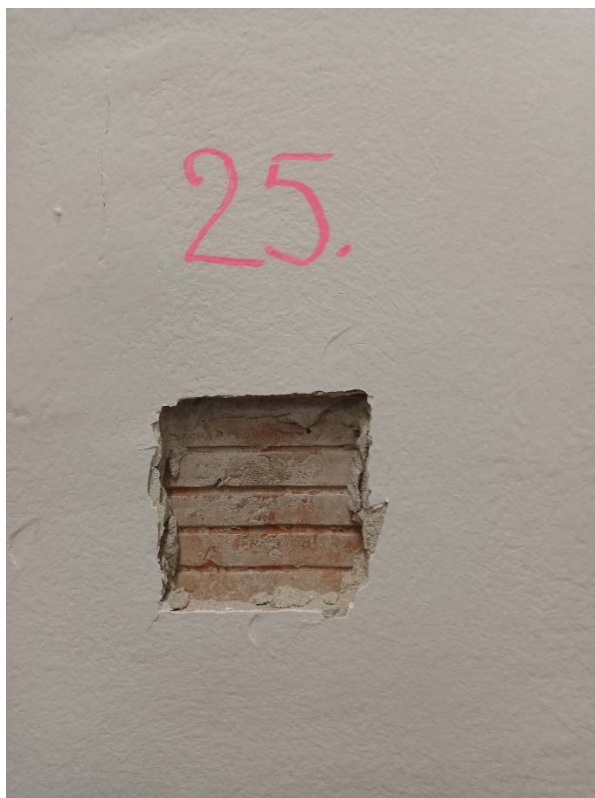
Obrázok č.25 - Sonda č.25 - Obvodové steny nadzemných podlaží sú z nosných stĺpov zo železobetónu a z muriva z keramického materiálu (miestnosť 1.13)

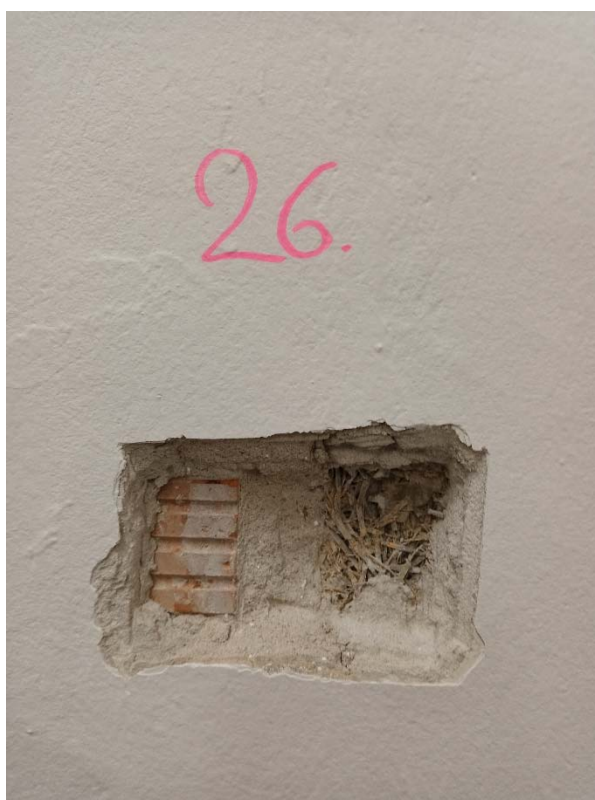
Obrázok č.26 - Sonda č.26 - Obvodové steny nadzemných podlaží sú z nosných stĺpov zo železobetónu a z muriva z keramického materiálu (miestnosť 1.13)

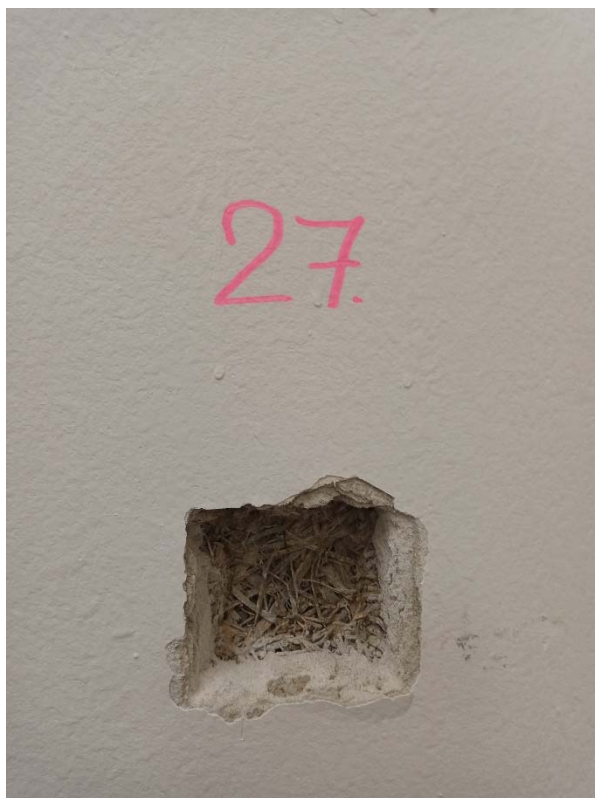
Obrázok č.27 - Sonda č.27 - Obvodové steny nadzemných podlaží sú z nosných stĺpov zo železobetónu a z muriva z keramického materiálu (miestnosť 1.13)

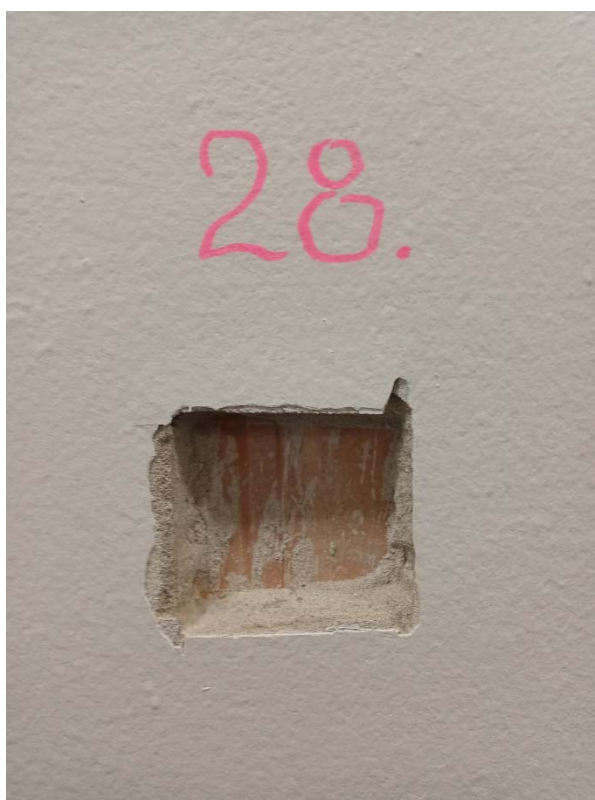
Obrázok č.28 - Sonda č.28 - Materiál obvodovej steny, ktorá je v kontakte so susedným objektom je murivo z keramického materiálu (miestnosť 1.13)

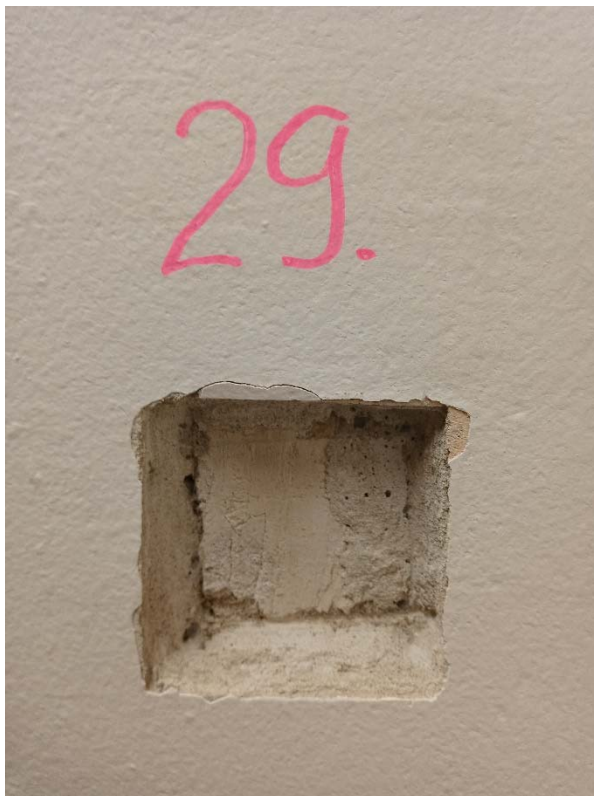
Obrázok č.29 - Sonda č.29 - Obvodové steny nadzemných podlaží sú z nosných stĺpov zo železobetónu a z muriva z keramických tvárnic (miestnosť 1.12)

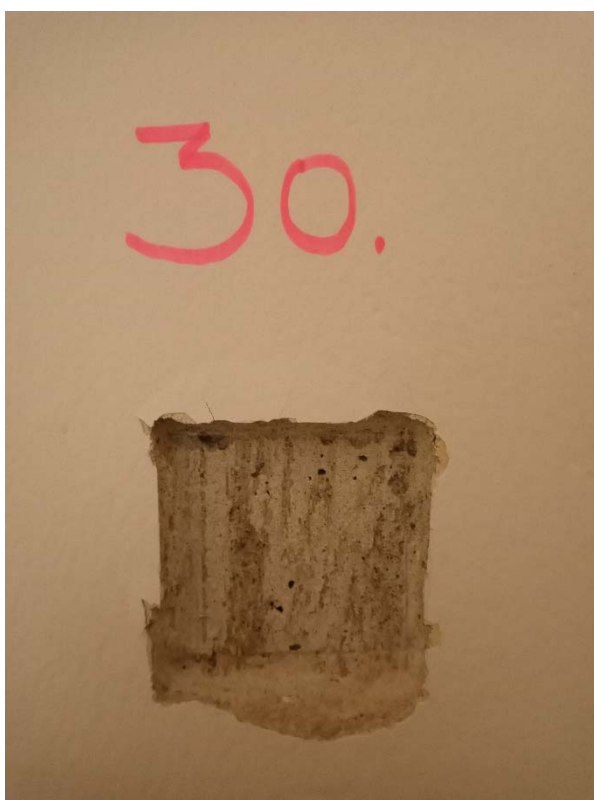
Obrázok č.30 - Sonda č.30 - Materiál vnútorných nosných stĺpov je zo železobetónu, stĺpy sú rôznych rozmerov (miestnosť 1.12)

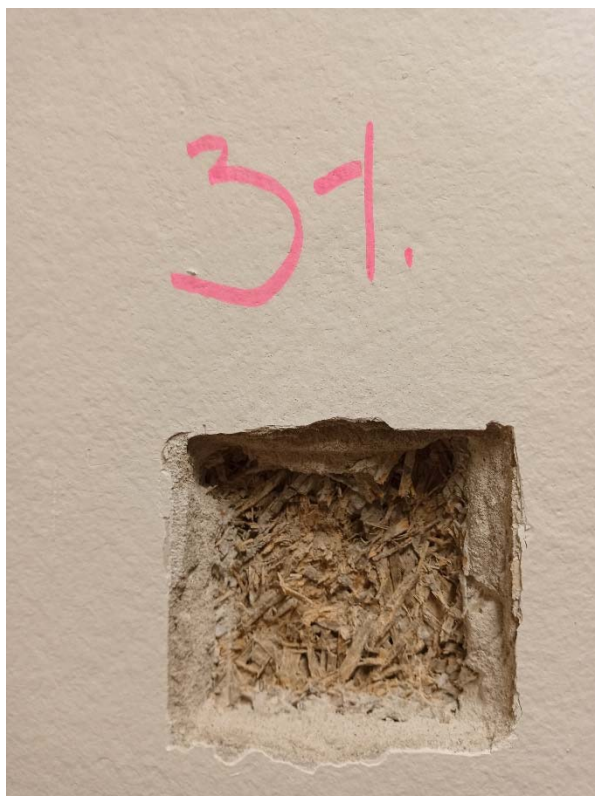
Obrázok č.31 - Sonda č.31 - Obvodové steny nadzemných podlaží sú z nosných stĺpov zo železobetónu a z muriva z keramického materiálu (miestnosť 1.12)

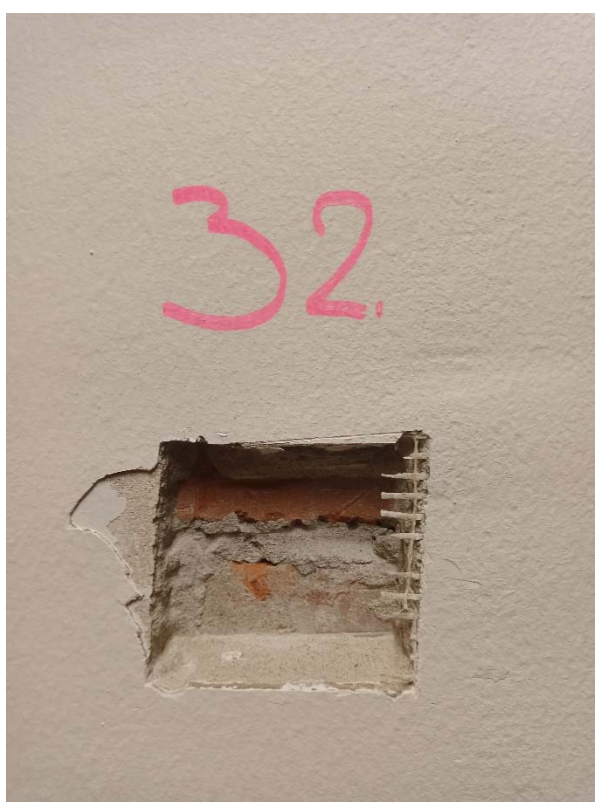
Obrázok č.32 - Sonda č.32 - Obvodové steny nadzemných podlaží sú z nosných stĺpov zo železobetónu a z muriva z keramického materiálu (miestnosť 1.12)

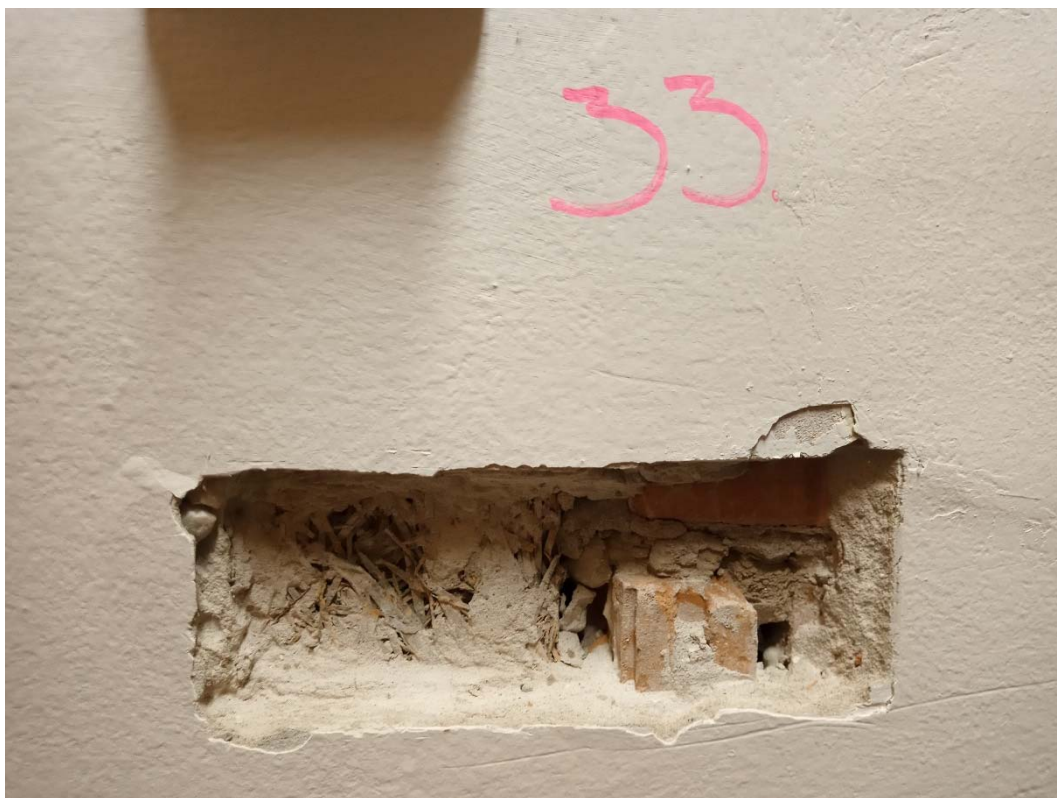
Obrázok č.33 - Sonda č.33 - Obvodové steny nadzemných podlaží sú z nosných stĺpov zo železobetónu a z muriva z keramického materiálu (miestnosť 1.12)

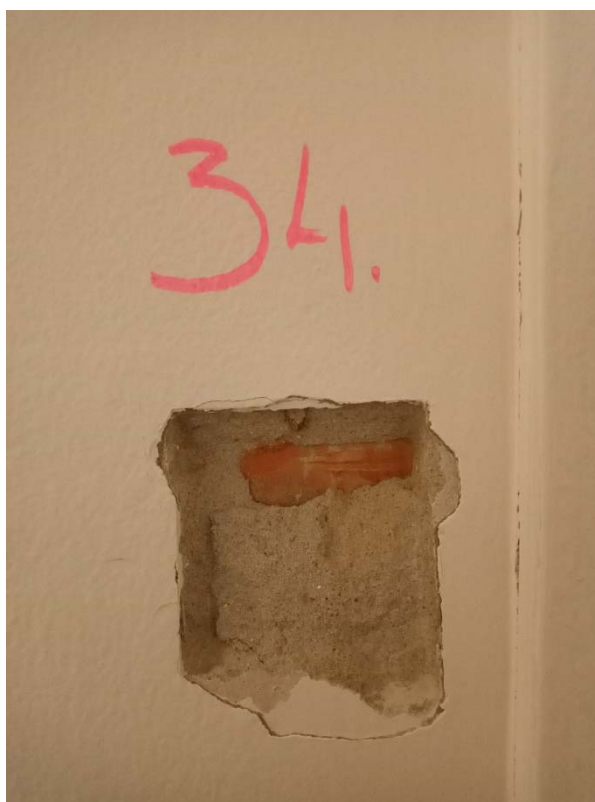
Obrázok č.34 - Sonda č.34 - Obvodové steny nadzemných podlaží sú z nosných stĺpov zo železobetónu a z muriva z keramického materiálu (miestnosť 1.12)

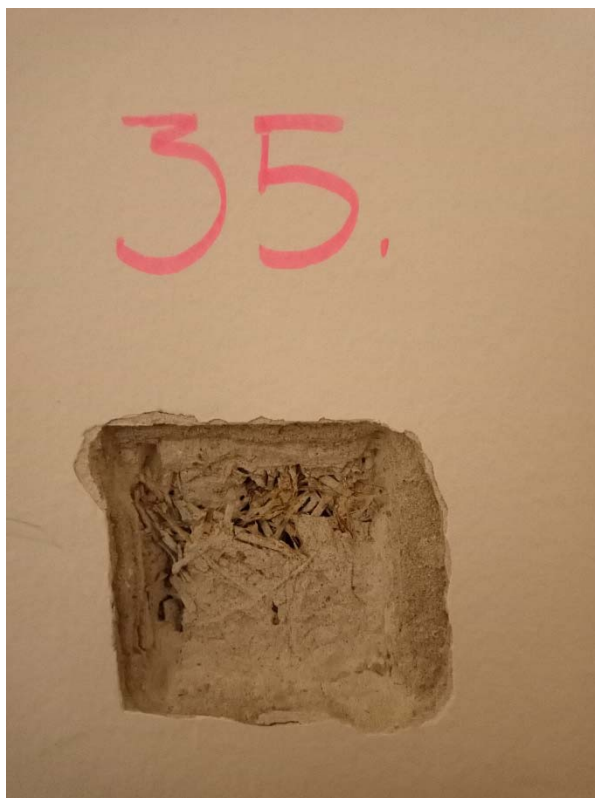
Obrázok č.35 - Sonda č.35 - Obvodové steny nadzemných podlaží sú z nosných stĺpov zo železobetónu a z muriva z keramických tvárnic (miestnosť 1.12)

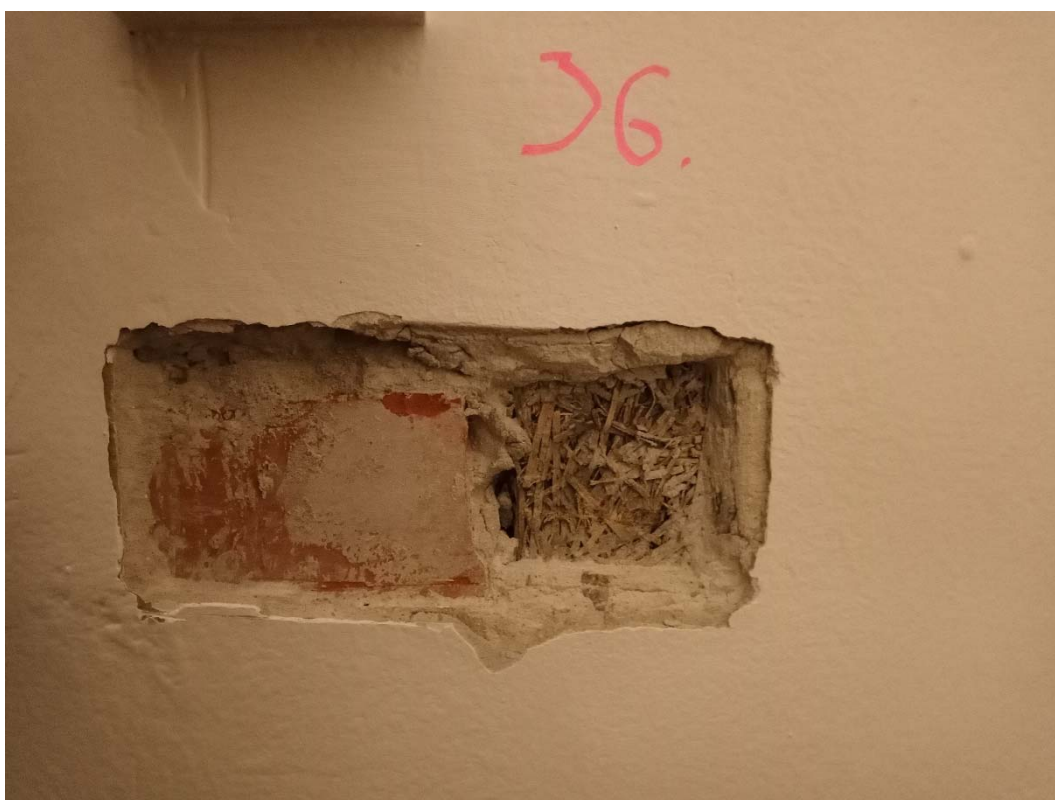
Obrázok č.36 - Sonda č.36 - Obvodové steny nadzemných podlaží sú z nosných stĺpov zo železobetónu a z muriva z keramického materiálu (miestnosť 1.12)
