OBJEDNÁVATEĽ	Úrad na ochranu oznamovateľov protispoločenskej činnosti			
ZHOTOVITEĽ	Ing. Tomáš Horák, Hlavná 113/111, 919 21 Zeleneč			
NAZOV PROJEKTU	Skutkové zameranie a stavebnotechnické posúdenie objektu na ulici Nám. Slobody č.29		PARÉ	
MIESTO	Námestie slobody 2919/29, 811 06 Bratislava			
ZAMERAL	Ing. Tomáš Horák	VYPRACOVAL Ing. Tomáš Horák		
ČASŤ PD / PROFESIA	Skutkové zameranie		STUPEŇ PD PSO	FORMÁT 40x A4
STAVEBNÝ OBJEKT	SO 01 - Nebytová budova		KÓD PROFESIE ASR	MIERKA 1:100
OBSAH	Sondy na zistenie skladieb a konštrukcii		ČÍSLO VÝKRESU 13	DÁTUM 12/2021

<b>Názov stavby:</b>	<b>Skutkové zameranie a stavebnotechnické posúdenie objektu na ulici Nám. Slobody č.29</b>
----------------------	--

Miesto stavby:	Námestie slobody 2919/29, 811 06 Bratislava
----------------	---

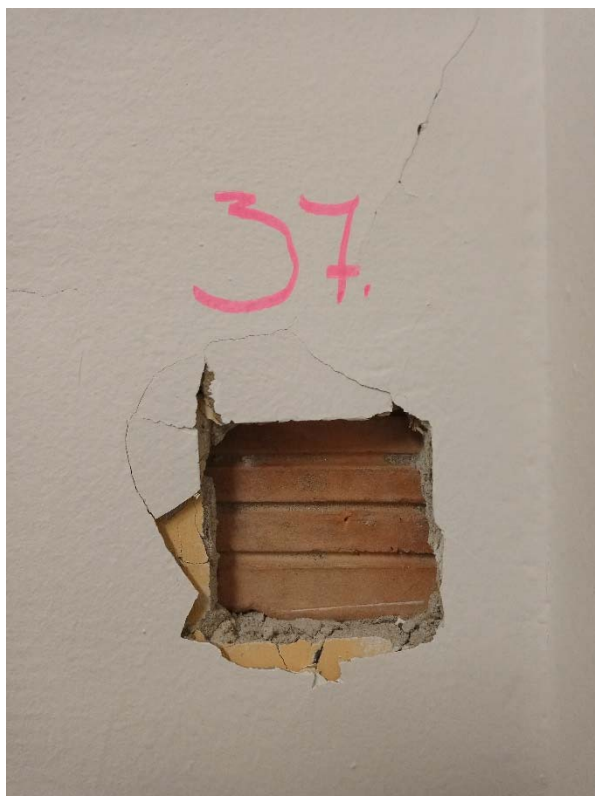
Obrázok č.37 - Sonda č.37 - Obvodové steny nadzemných podlaží sú z nosných stĺpov zo železobetónu a z muriva z keramického materiálu (miestnosť 1.11)

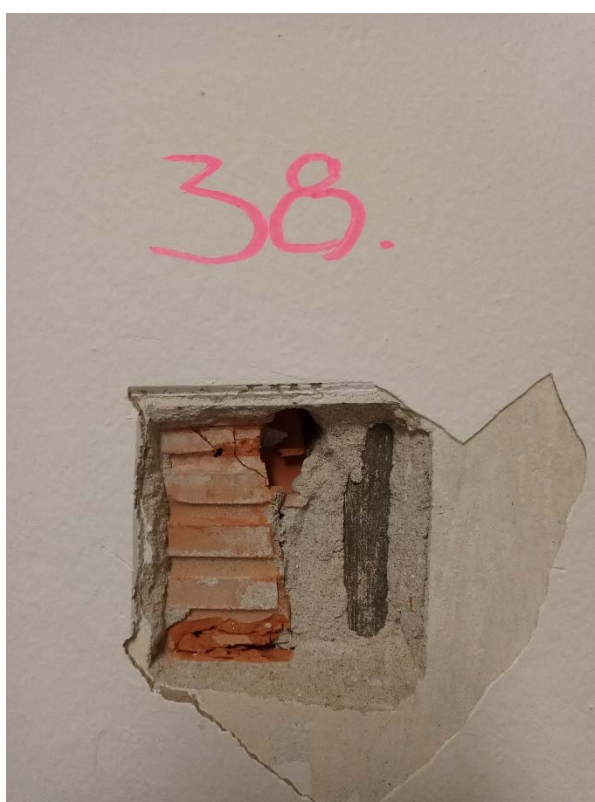
Obrázok č.38 - Sonda č.38 - Obvodové steny nadzemných podlaží sú z nosných stĺpov zo železobetónu a z muriva z keramického materiálu (miestnosť 1.09)

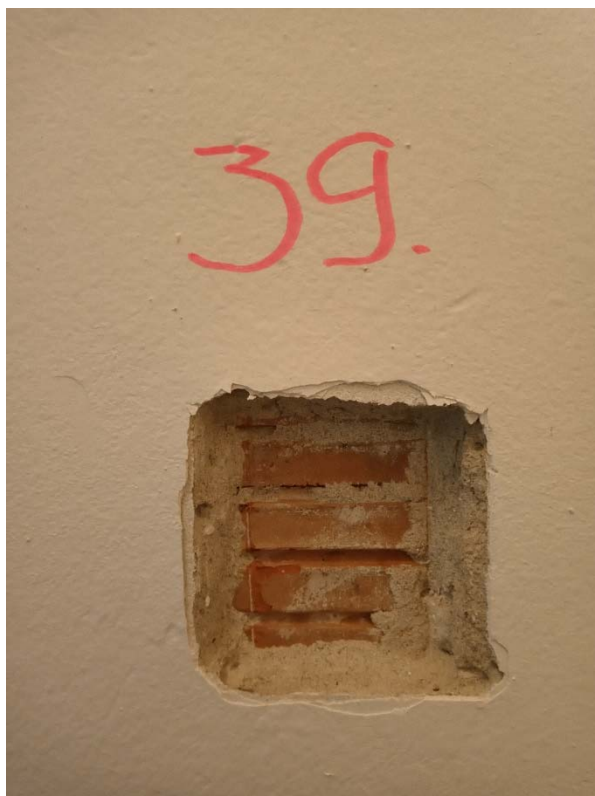
Obrázok č.39 - Sonda č.39 - Obvodové steny nadzemných podlaží sú z nosných stĺpov zo železobetónu a z muriva z keramického materiálu (miestnosť 1.10)

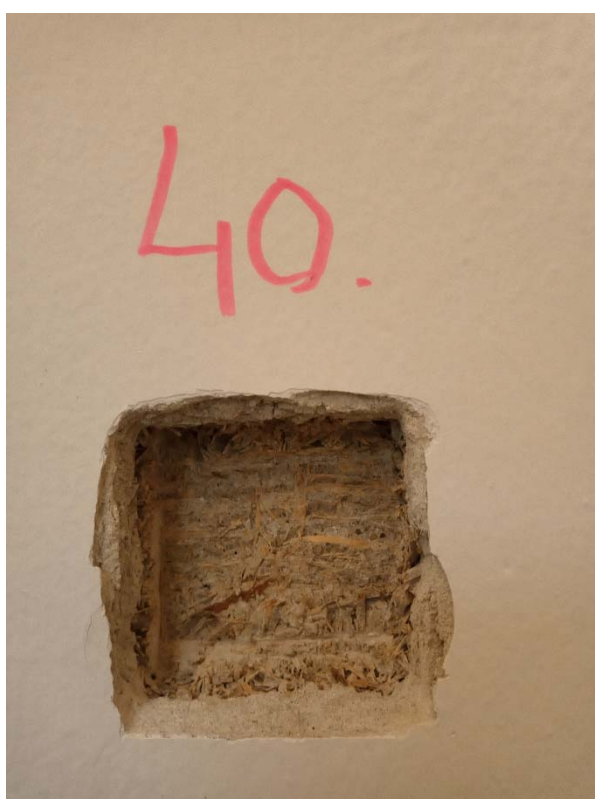
Obrázok č.40 - Sonda č.40 - Obvodové steny nadzemných podlaží sú z nosných stĺpov zo železobetónu a z muriva z keramického materiálu (miestnosť 1.10)

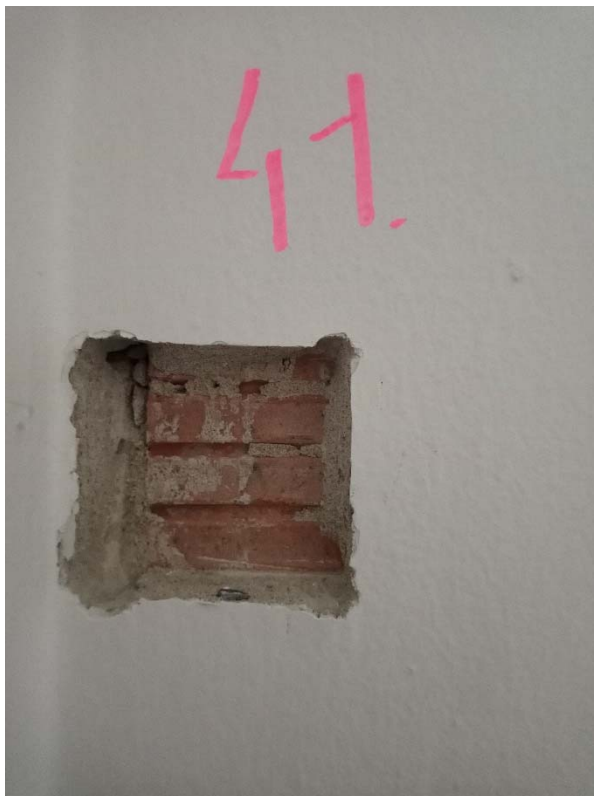
Obrázok č.41 - Sonda č.41 - Obvodové steny nadzemných podlaží sú z nosných stĺpov zo železobetónu a z muriva z keramického materiálu (miestnosť 3.01)

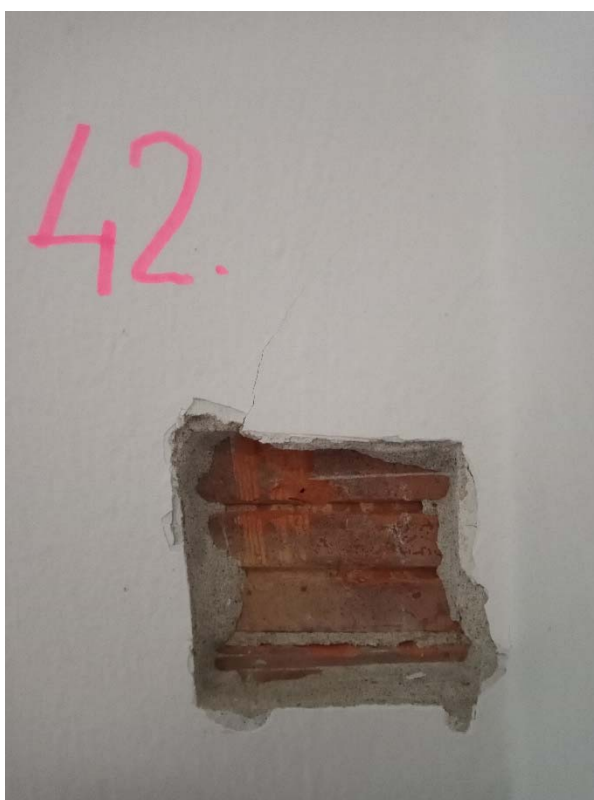
Obrázok č.42 - Sonda č.42 - Obvodové steny nadzemných podlaží sú z nosných stĺpov zo železobetónu a z muriva z keramického materiálu (miestnosť 3.01)

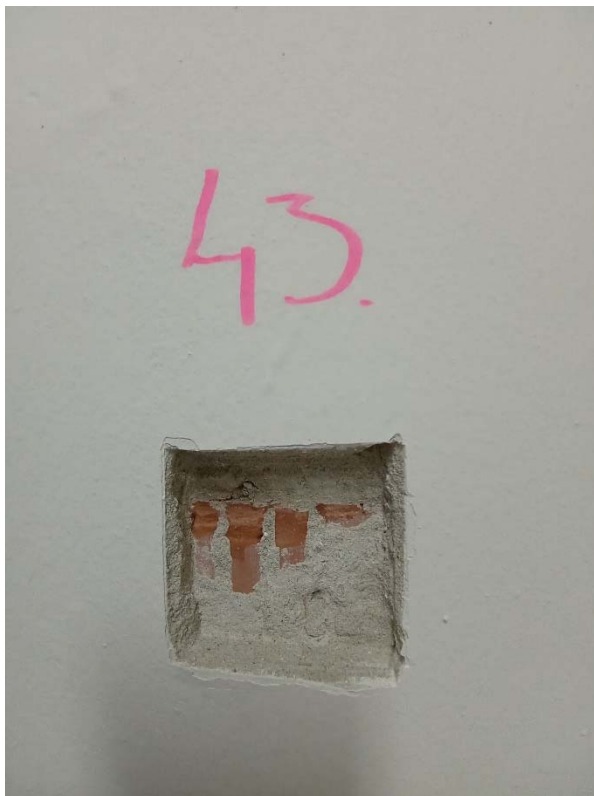
Obrázok č.43 - Sonda č.43 - Materiál steny výťahovej šachty je od 1.NP z keramického materiálu (miestnosť 4.03)

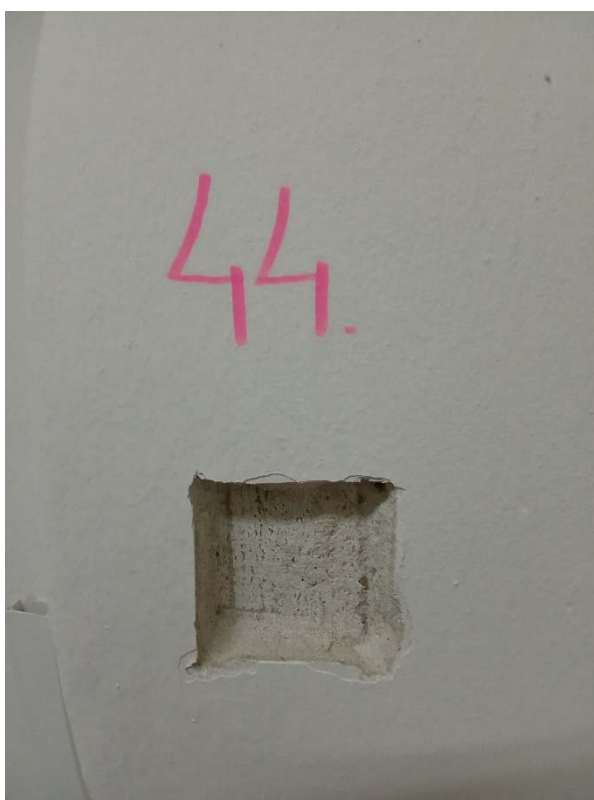
Obrázok č.44 - Sonda č.44 - Obvodové steny nadzemných podlaží sú z nosných stĺpov zo železobetónu a z muriva z keramického materiálu (miestnosť 4.03)

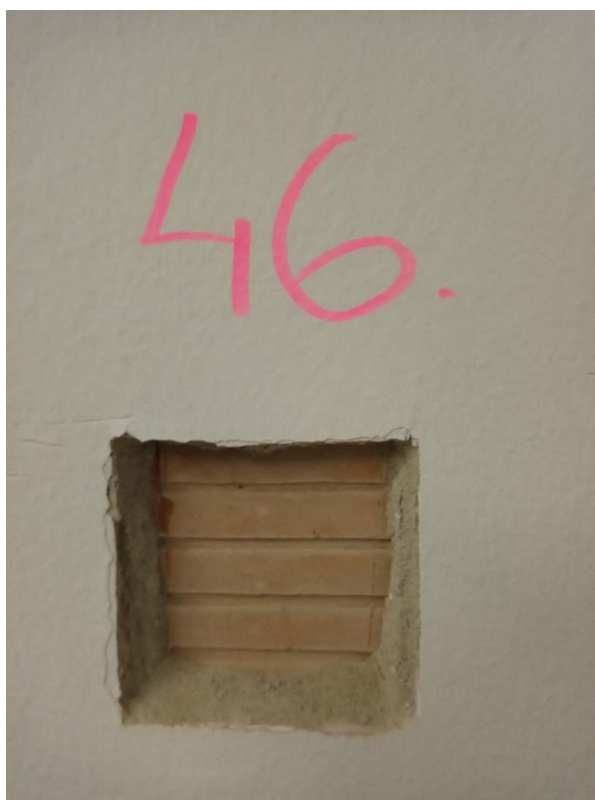
Obrázok č.46 - Sonda č.46 - Obvodové steny nadzemných podlaží sú z nosných stĺpov zo železobetónu a z muriva z keramického materiálu (miestnosť 4.09)

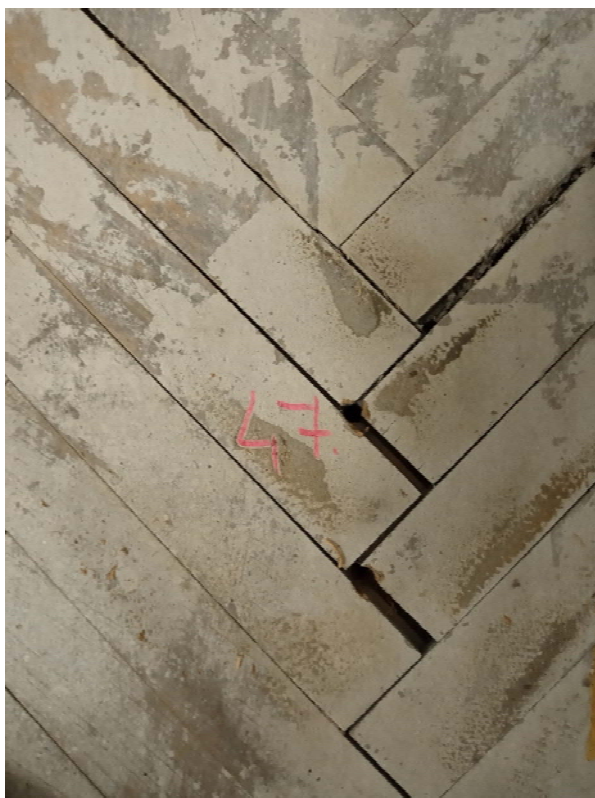
Obrázok č.47 - Sonda č.47- Stropná konštrukcia je z keramického stropného systému s nadbetónávkou hrúbky 250mm, vrstva podlahy je hrúbky 50 mm (miestnosť 4.09)

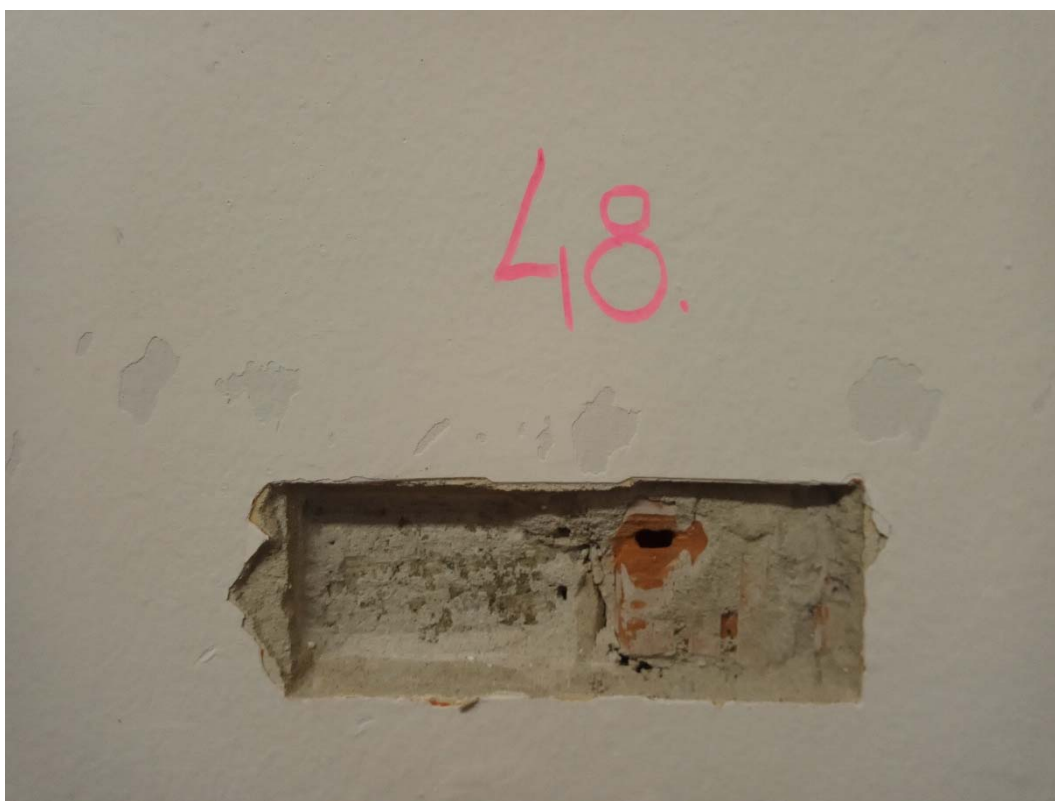
Obrázok č.48 - Sonda č.48 - Obvodové steny arkiera sú z keramického materiálu (miestnosť 4.16)

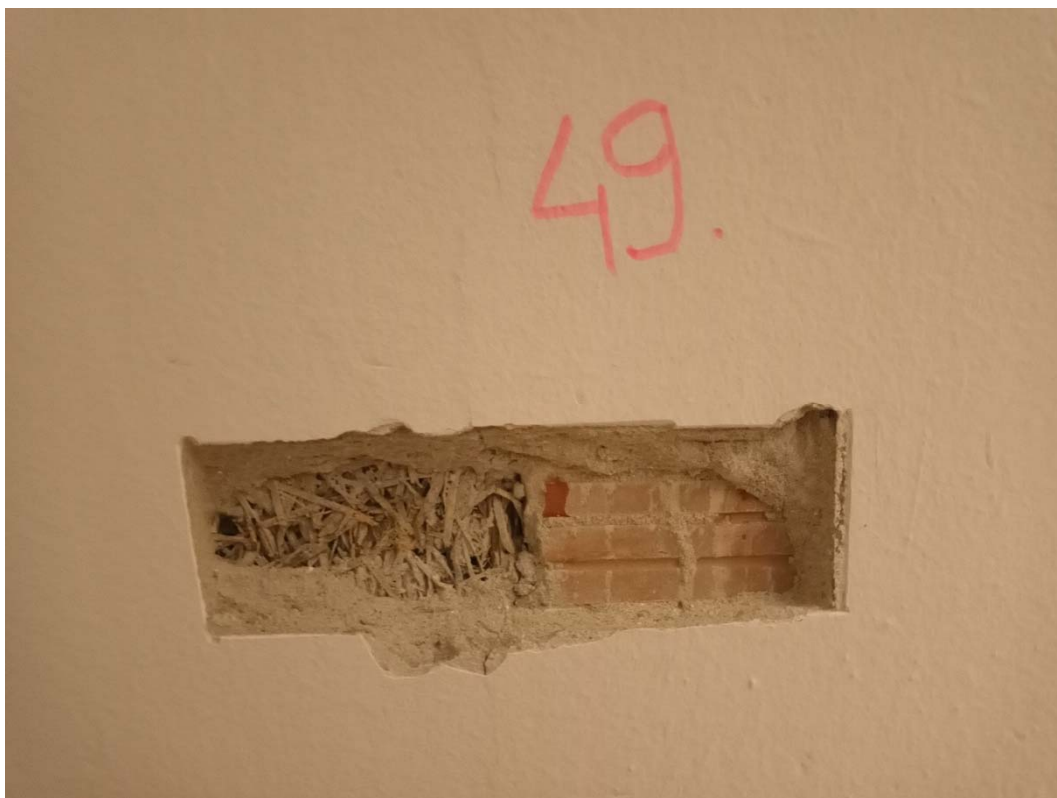
Obrázok č.49 - Sonda č.49 - Obvodové steny nadzemných podlaží sú z nosných stĺpov zo železobetónu a z muriva z keramického materiálu (miestnosť 4.15)

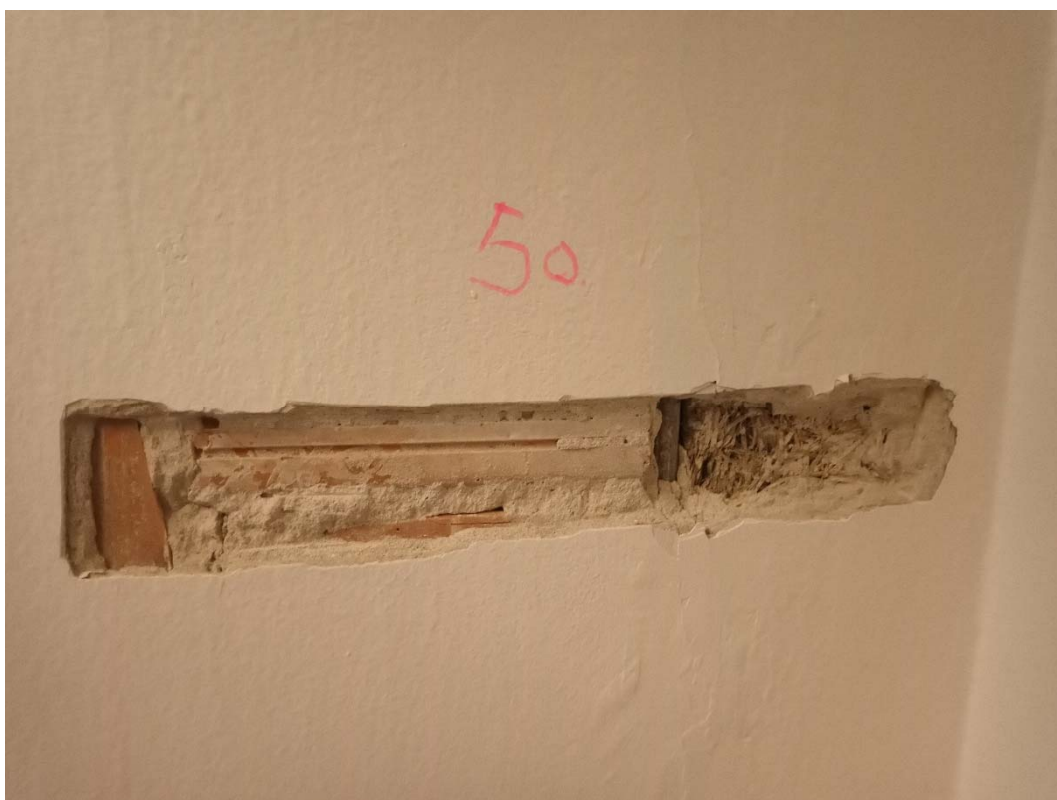
Obrázok č.50 - Sonda č.50 - Obvodové steny nadzemných podlaží sú z nosných stĺpov zo železobetónu a z muriva z keramického materiálu (miestnosť 4.15)

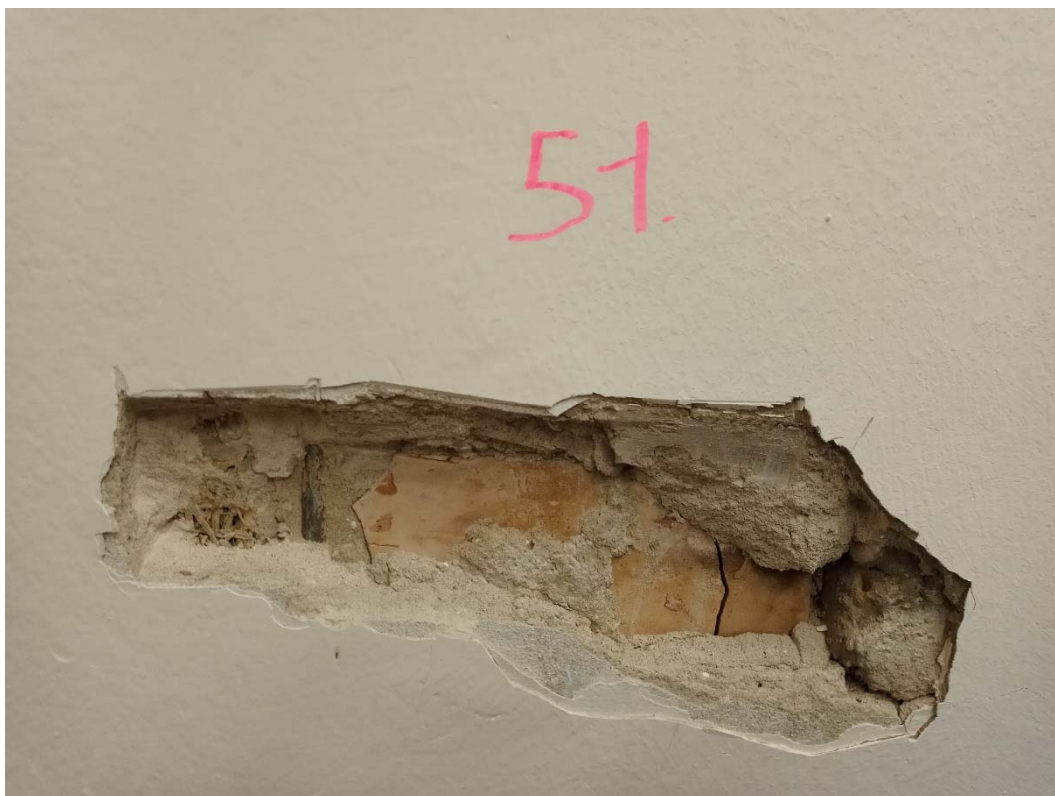
Obrázok č.51 - Sonda č.51 - Obvodové steny nadzemných podlaží sú z nosných stĺpov zo železobetónu a z muriva z keramického materiálu (miestnosť 4.14)

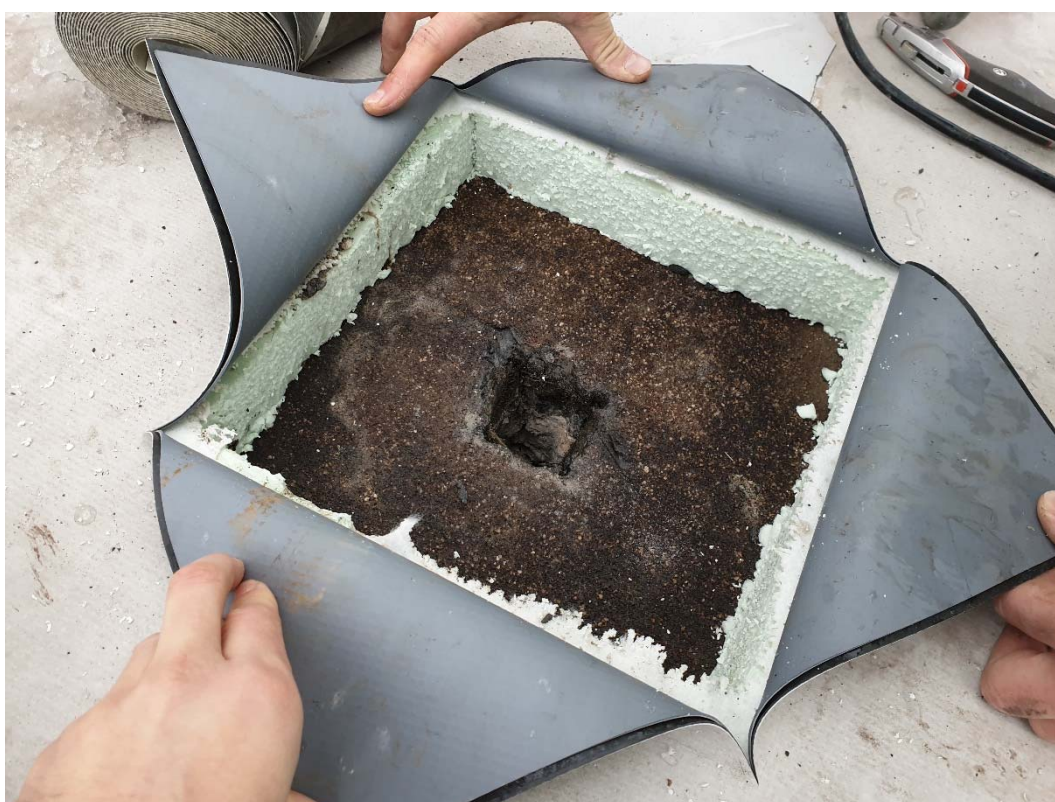
Obrázok č.52 - Sonda č.52 - Preukazuje skladbu strešnej konštrukcie

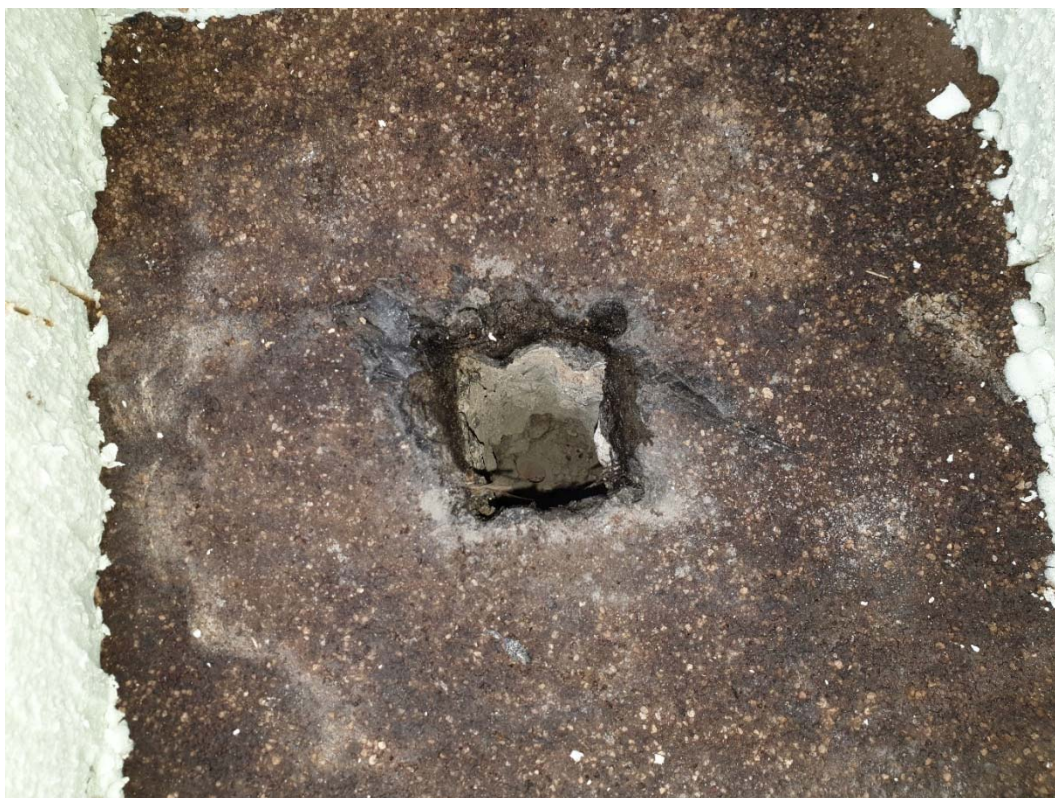
Obrázok č.53 - Sonda č.52 - Preukazuje skladbu strešnej konštrukcie

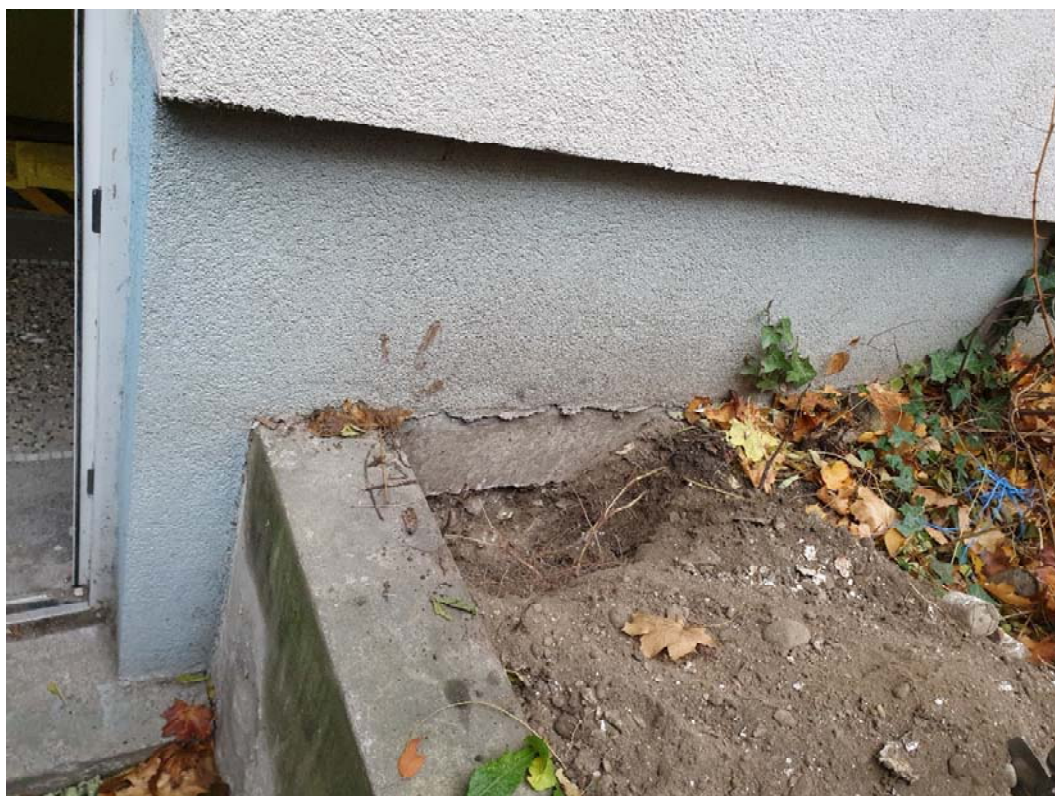
Obrázok č.54 - Sonda č.53 – Materiál obvodovej steny 1.PP je zo železobetónu, obvodová stena je bez hydroizolácie

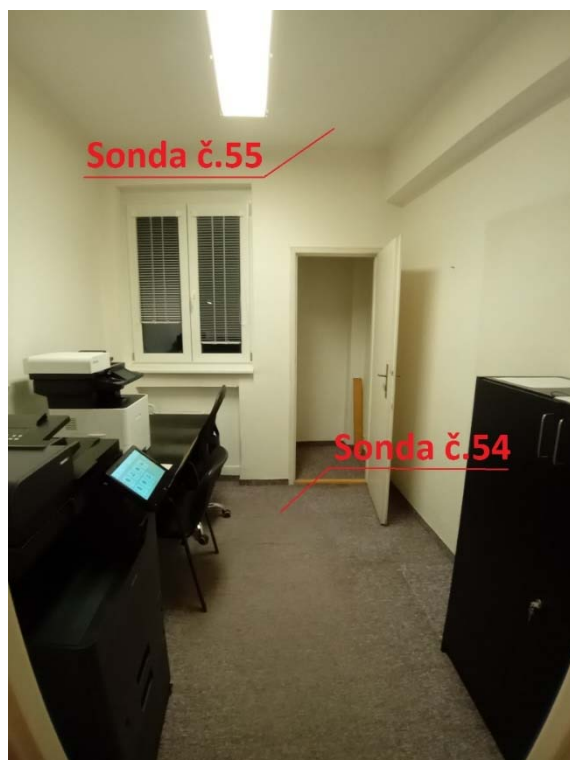
Obrázok č.55 - Sonda č.54 - Stropná konštrukcia je z keramického stropného systému s nadbetónávkou hrúbky 250mm, vrstva podlahy je hrúbky 50 mm, Sonda č.55 – Strešná konštrukcia je zo železobetónu (miestnosť 5.11)

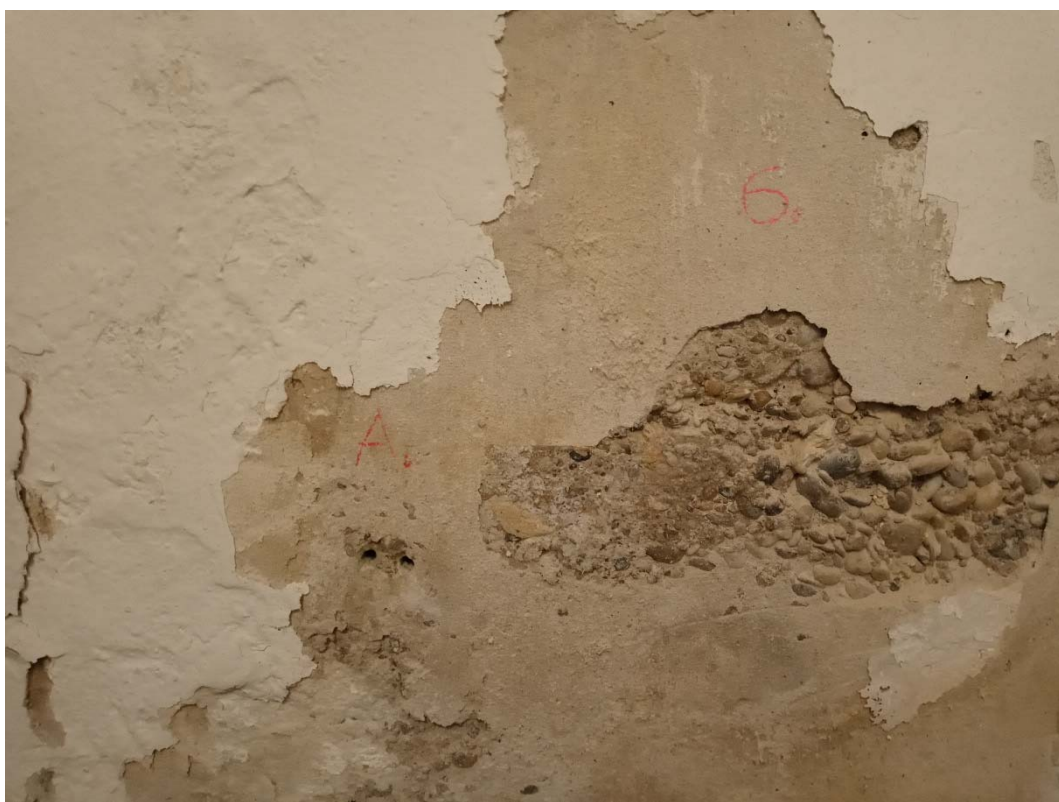
Obrázok č.56 - Sonda A - Vŕtaná sonda na zistenie vlhkosti v konštrukcii (miestnosť 0.02)

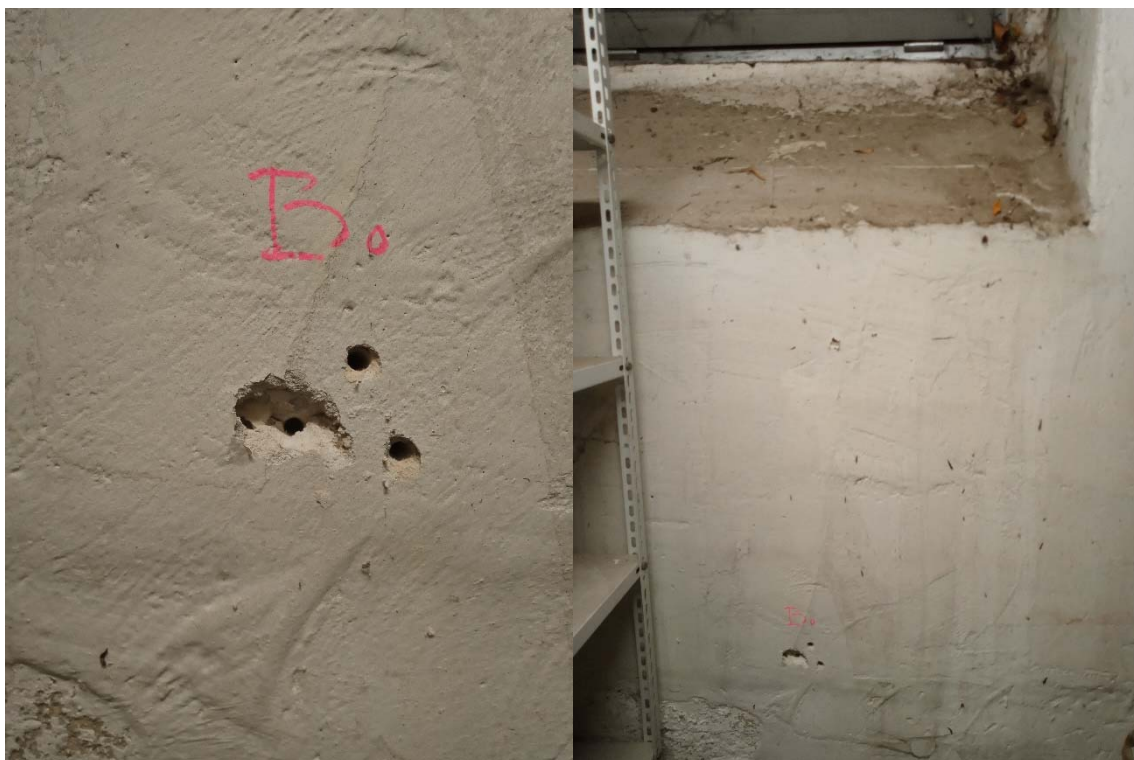
Obrázok č.57 - Sonda B - Vŕtaná sonda na zistenie vlhkosti v konštrukcii (miestnosť 0.03)

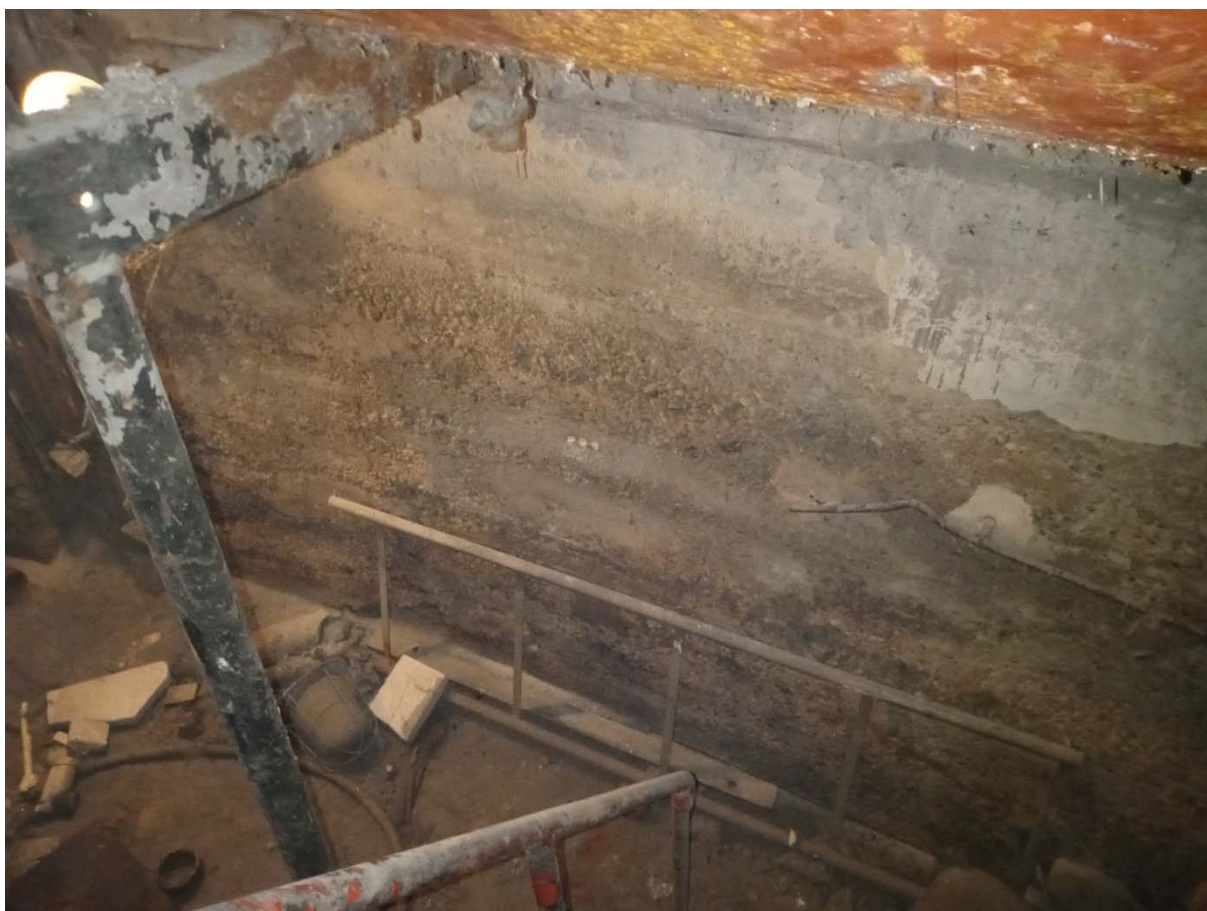
Obrázok č.58 - Sonda C - Vŕtaná sonda na zistenie vlhkosti v konštrukcii (miestnosť 0.09)

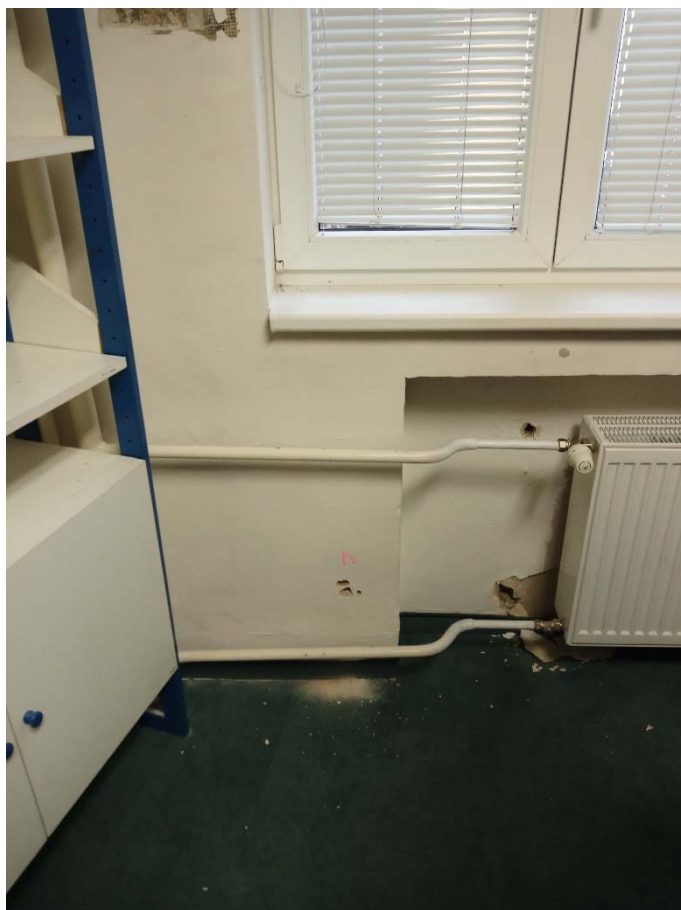
Obrázok č.59 - Sonda D - Vŕtaná sonda na zistenie vlhkosti v konštrukcii (miestnosť 1.07)
