TECHNICKÉ A STATICKÉ POSÚDENIE MOSTA ev.č. 526-048

Most cez rieku Klenovská Rimava v obci Hnúšť'a
Ev. č 526-048

Technická pomoc (TP)

Júl 2020

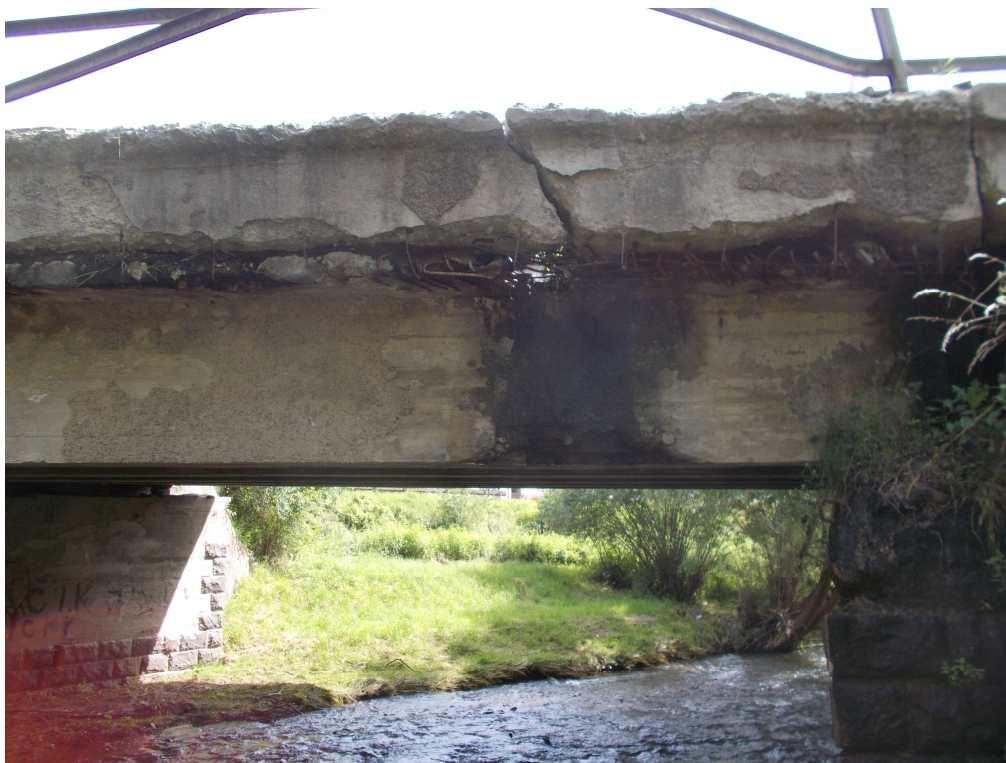
Doska je v miestach medzi trámami nepoškodená, bez výrazného spozorovania obnaženej výstuže. Konzolovitá časť dosky v mieste ľavého krajného trámu (na vyššej strane mosta) je zdegradovaná, je viditeľná obnažená skorodovaná nosná výstuž. Konzolovitá časť dosky v mieste pravého krajného trámu (na nižšej strane mosta) je úplne zdegradovaná, v niektorých miestach úplne nefunkčná (úplná absencia betónu, silne skorodovaná úplne obnažená výstuž). Spôsobené je to nefunkčnosťou izolačného a odvodňovacieho systému mosta (zatekanie po celej dĺžke

Obrázok 5–Detail nosnej konštrukcie – zatekanie z poškodeného odvodnenia + zdegradovaná konzola

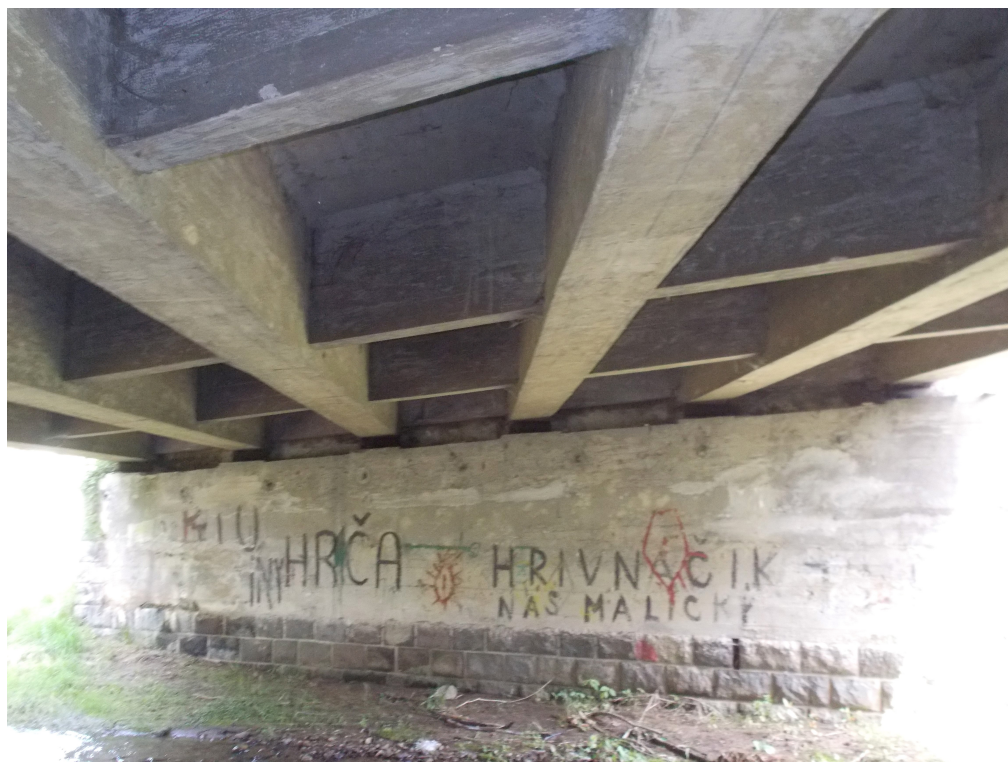
Obrázok 6– Detail nosnej konštrukcie a spodnej stavby

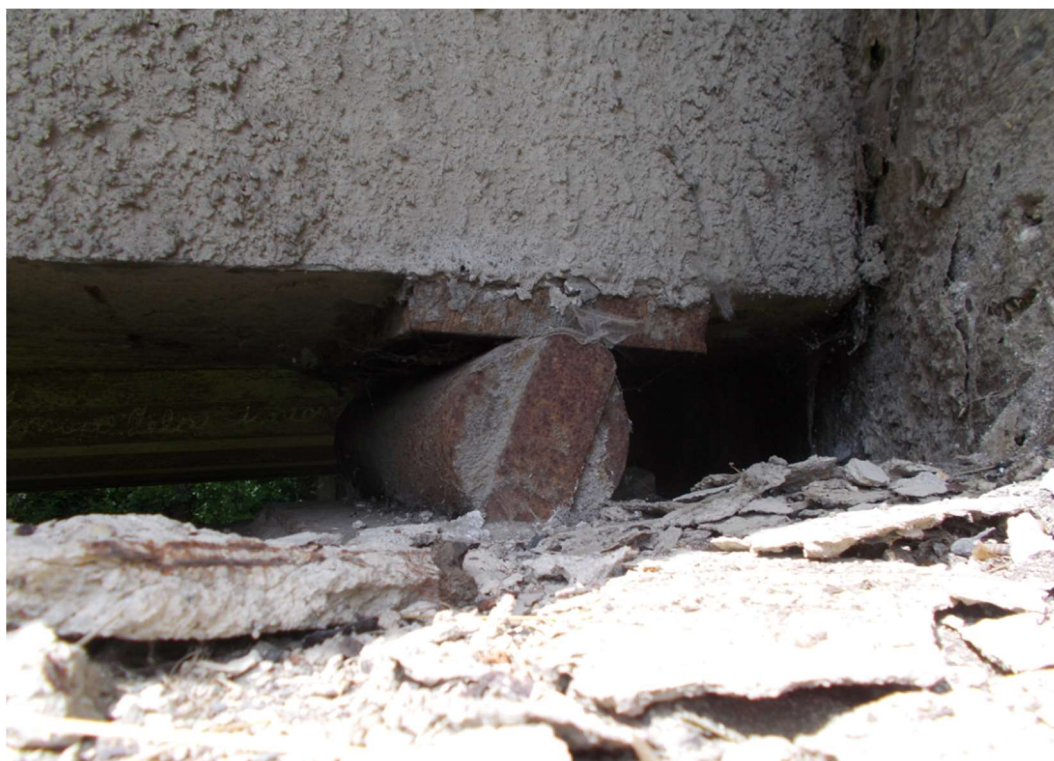
Nosná konštrukcia mosta je uložená na ocelových valčekových ložiskách (OP1). No OP1 je to posuvné uloženie, na OP2 uloženie pevné. Stav na vrchu úložného prahu je silne znečistený, ocelové ložiská sú napadnuté koróziou. Krajné ložisko OP1 je poškodené prelomením vrchnej dosky (podľa MP).

Obrázok 7– Detail uloženie NK a zablokovania posunu

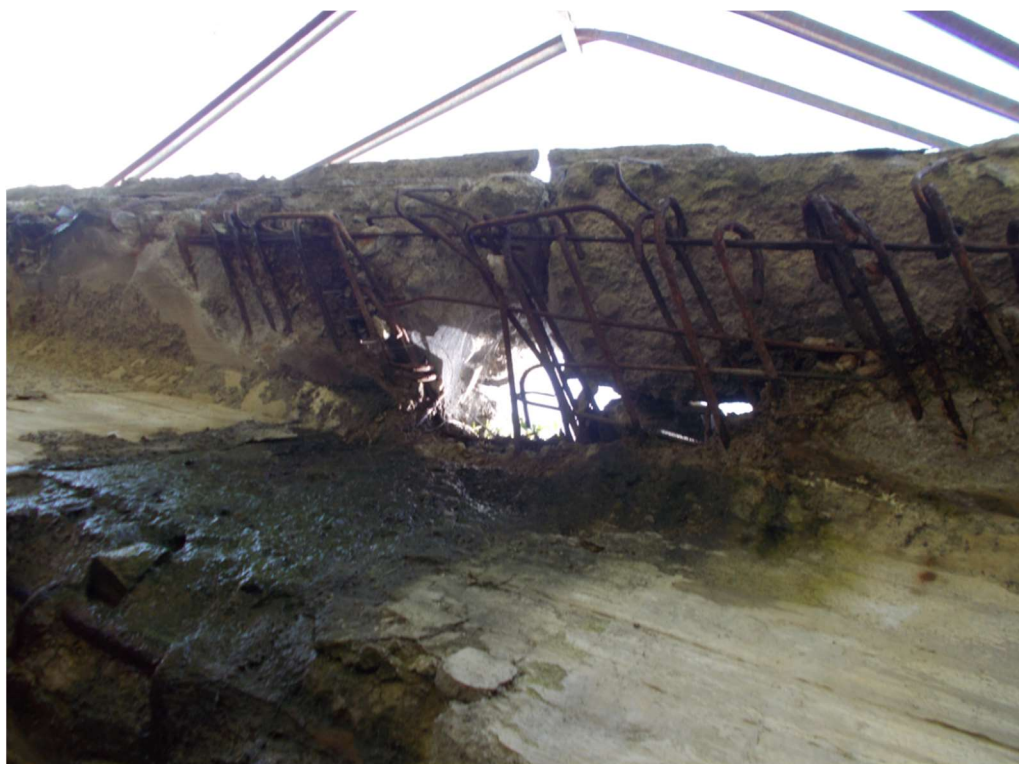
Obrázok 8 – Detail lokálnej totálnej degradácie

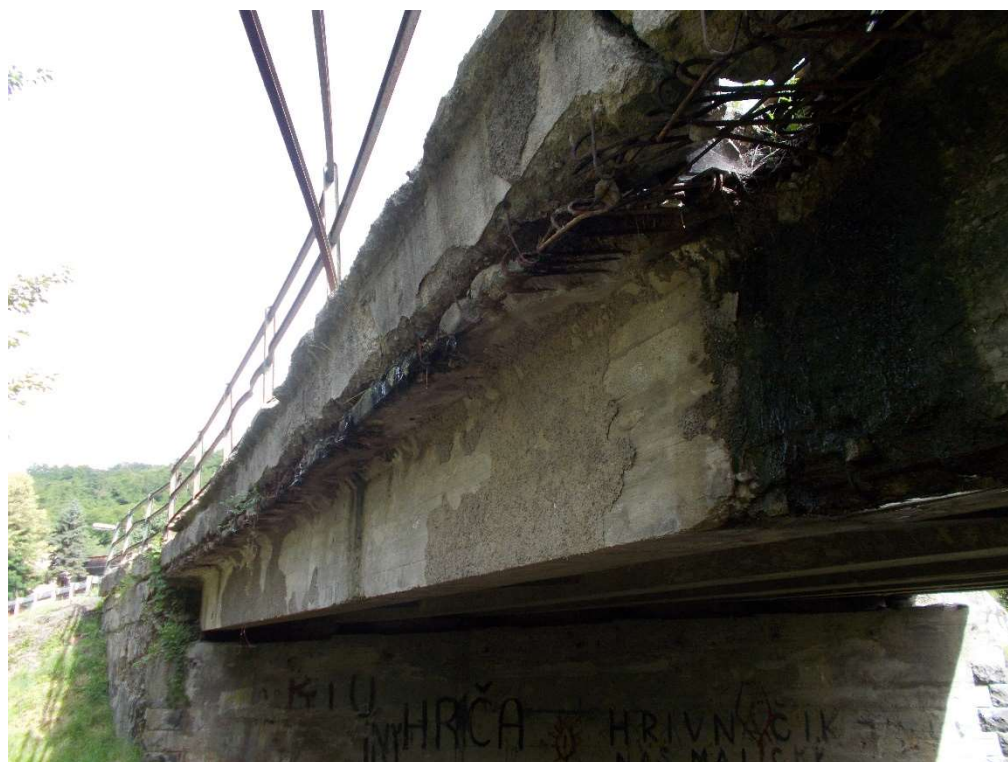
Rímsy sú betónové (slabo vystužené) s krajným kamenným obrubníkom. Pravá rímsa je úplne rozpadnutá. Výškovo sú rímsy „utopené“ vzhľadom na nové vozovkové vrstvy. Rímsa na pravej strane (spoločne konzolovitou časťou nosnej konštrukcie na pravej strane) „visí“ len na výstuži konzoly, je silno naklonená. S veľkou pravdepodobnosťou dôjde k spadnutiu. Vzhľadom na nakláňanie ríms a pravdepodobnú absenciu kotvenia považujeme rímsy a pravej strane mosta za nebezpečné (môžu kedykoľvek spadnúť).

Obrázok 9 – Detail zdegradovanej konzoly a rímsy

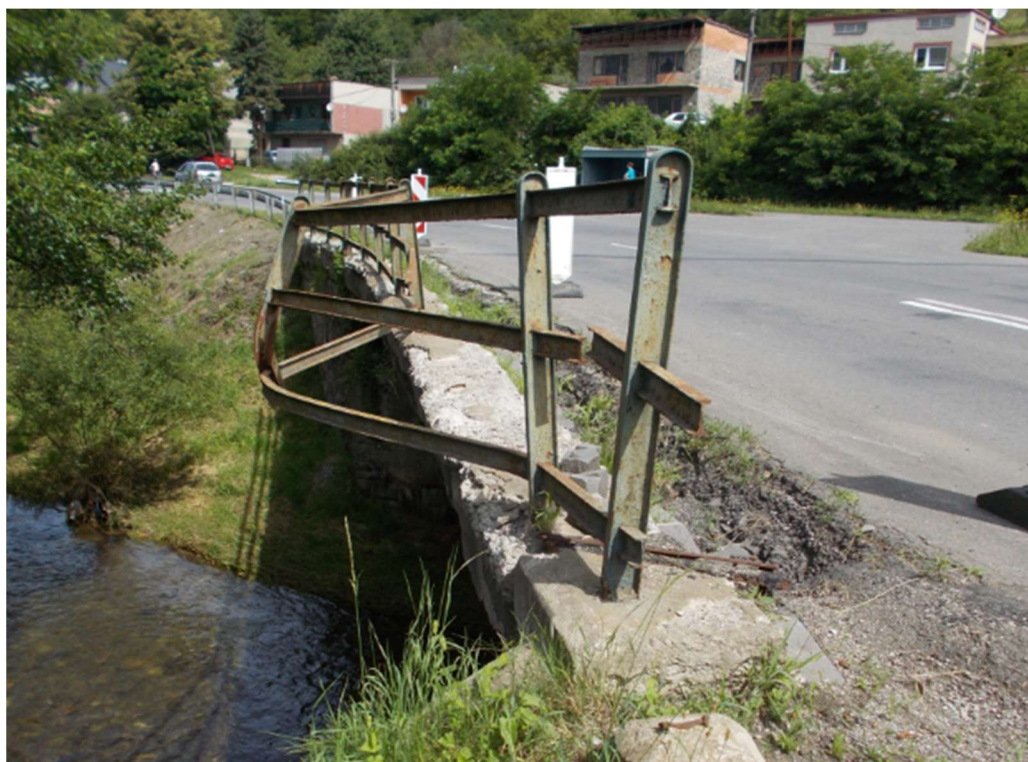
Zábradlie mosta je trojmadlové, oceľové z otvorených profilov. Je výrazne poškodené od nárazov a korózie. Na ľavom krídle OP2 sa nachádza nové zábradie.

Obrázok 10 – Detail poškodeného zábradlia

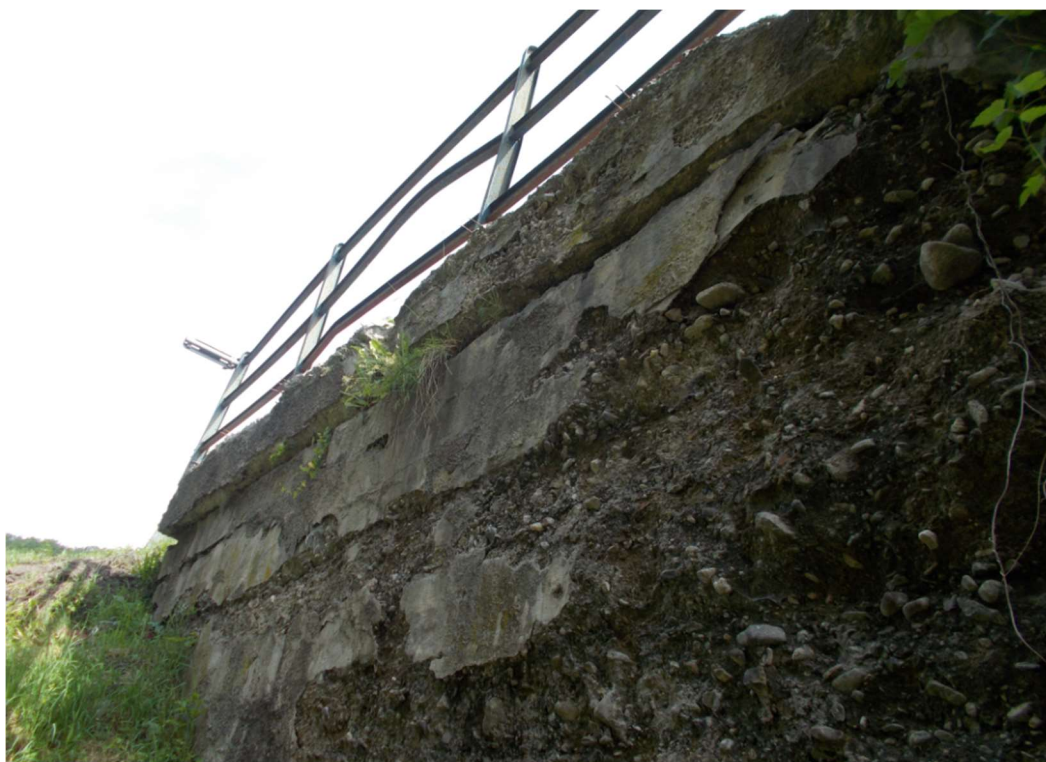
Krídla sú buď rovnobežné s mostom, alebo šikmé – podľa svahovana cestného telesa. Povrchy krídel sú opatrené cementovou omietkou. Všetky krídla opôr sú v nevyhovujúcom stave (poškodené, olupovanie a degradácia betónu, trhliny, kaverny). Najviac poškodené pravé krídlo na OP1 (v stave havarijnom) je zjavná silná degradácia (olupovanie, rozpad) betónu, krídlo prestáva plniť svoju funkciu.

Obrázok 11 – Detail poškodeného krídla

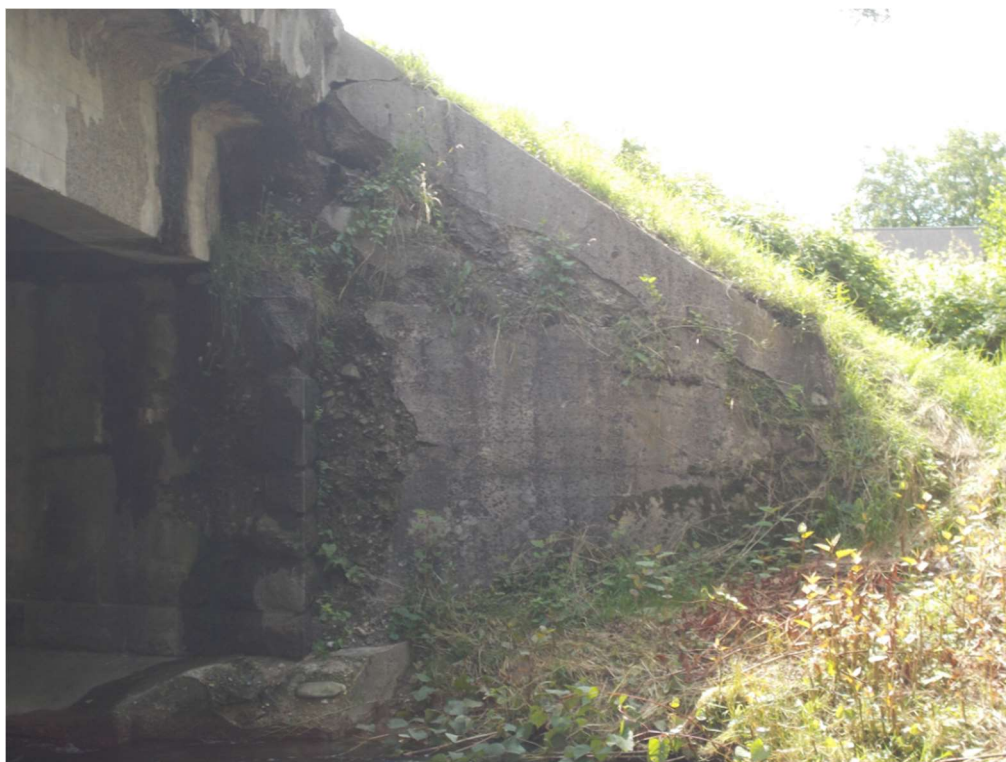
Obrázok 12 – Detail poškodeného krídla

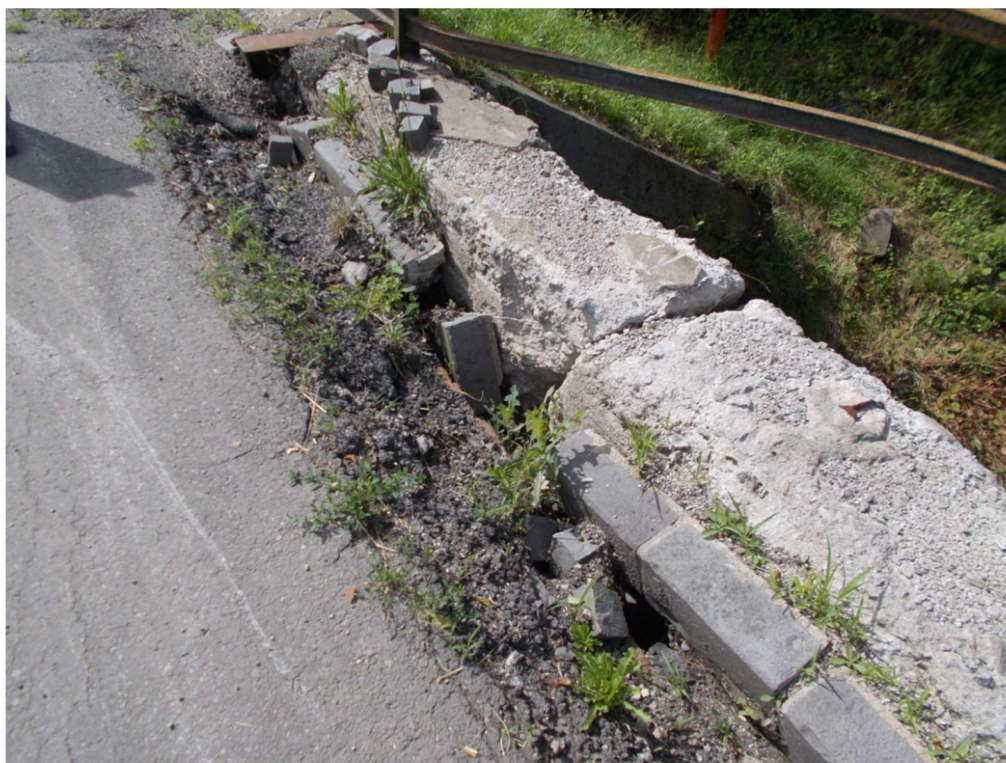
Odvodnenie mosta je priečnym sklonom vozovkových vrstiev. Voda tečie k rímse a tam voľne padá do toku (zdegradovaná rímša a nosná konštrukcia). Odvodňovacia sústava mosta je úplne nefunkčná.

Obrázok 13 – Zdegradovaná rímsa a odvodnenie
