# KÚPELE SLIAČ

## - DOKUMENTÁCIA SKUTKOVÉHO STAVU

STAVEBNÝ OBJEKT SO 101 KH PALACE

**STATICKÝ POSUDOK**

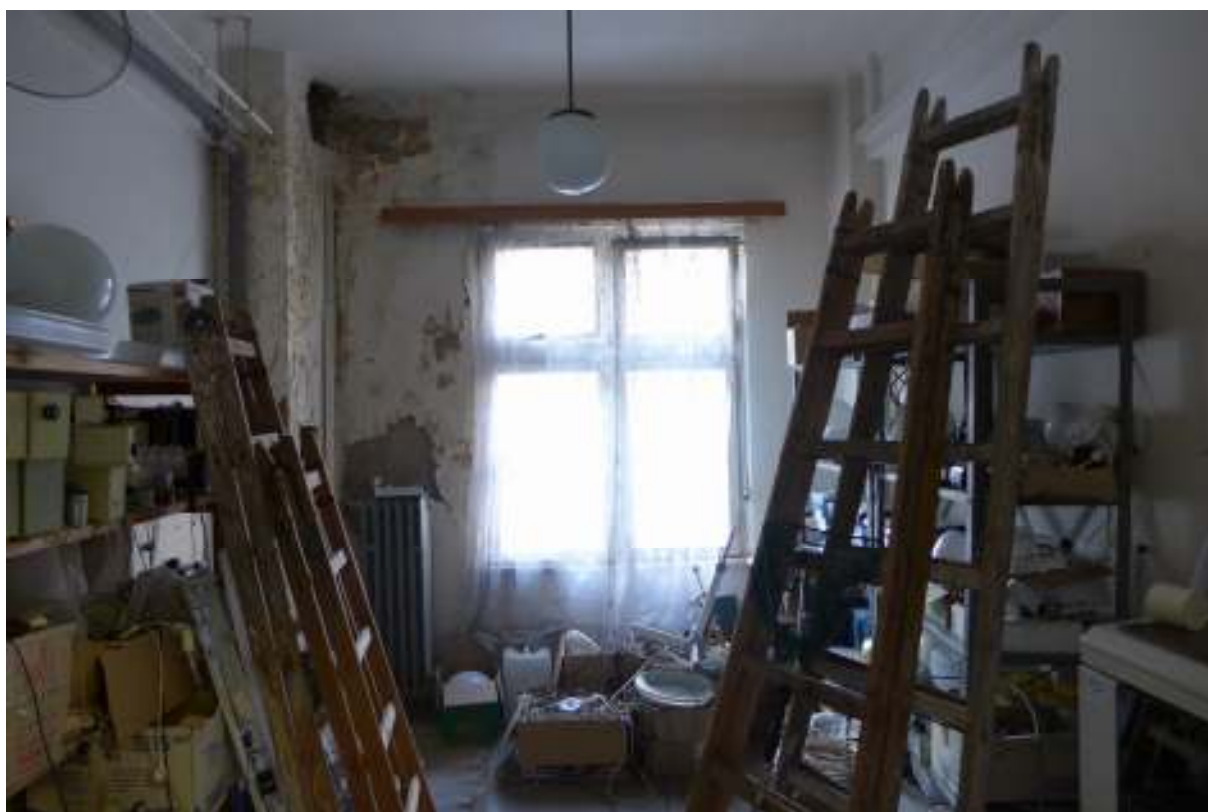
Stena poškodená vodou.

- Časti stien sú zatečené dažďovou vodou. Je potrebné opraviť zvody a žľaby.
- Je potrebné sanovať vlhké murivo pod úrovňou terénu a preveriť rozsah jeho poškodenia.
- Je potrebné zamedziť zatekaniu do krovu a sondážnym prieskumom určiť rozsah poškodenia drevených prvkov.

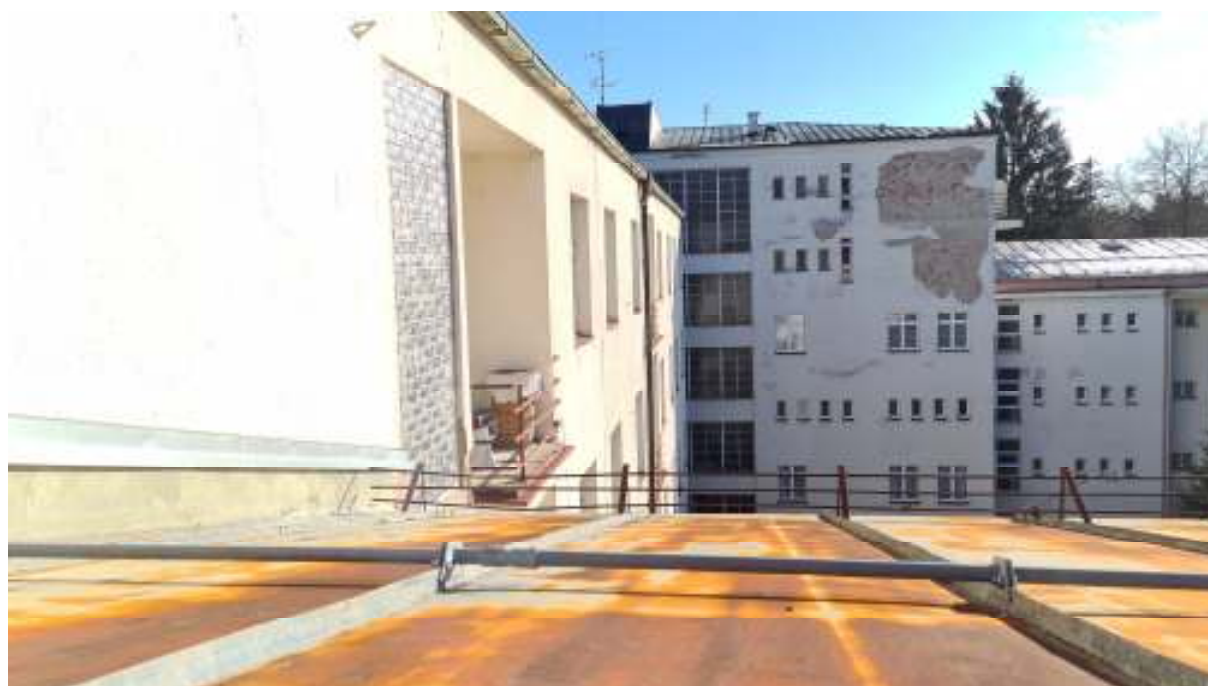
Najväčšie poškodenia sú z lokálneho zatekania dažďovej prípadne technologickej vody v objekte. Obvodové steny sú poškodené dažďovou vodou pri väčšine zvodov vody zo striech.

Zatečená fasáda.

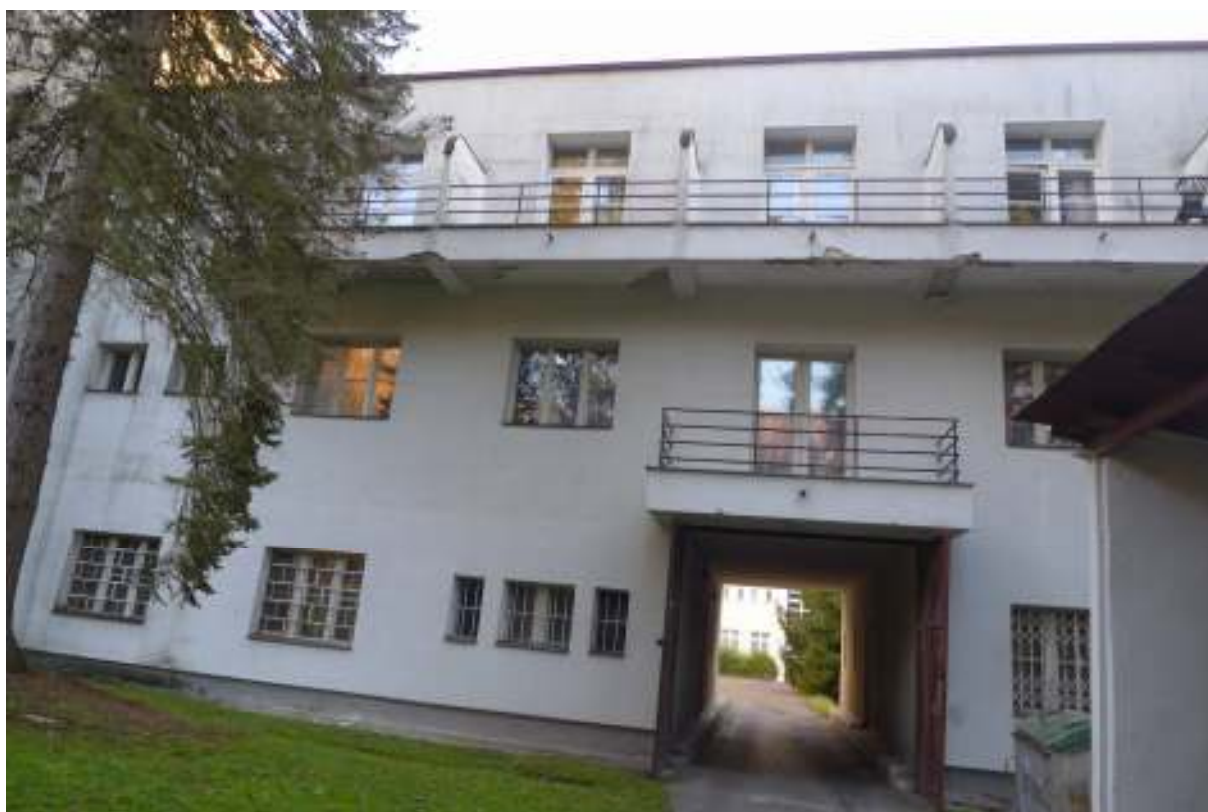
Zatečená konzola balkónov.
