# KÚPELE SLIAČ

## - DOKUMENTÁCIA SKUTKOVÉHO STAVU

STAVEBNÝ OBJEKT SO 102 KH PALACE PJK

**STATICKÝ POSUDOK**

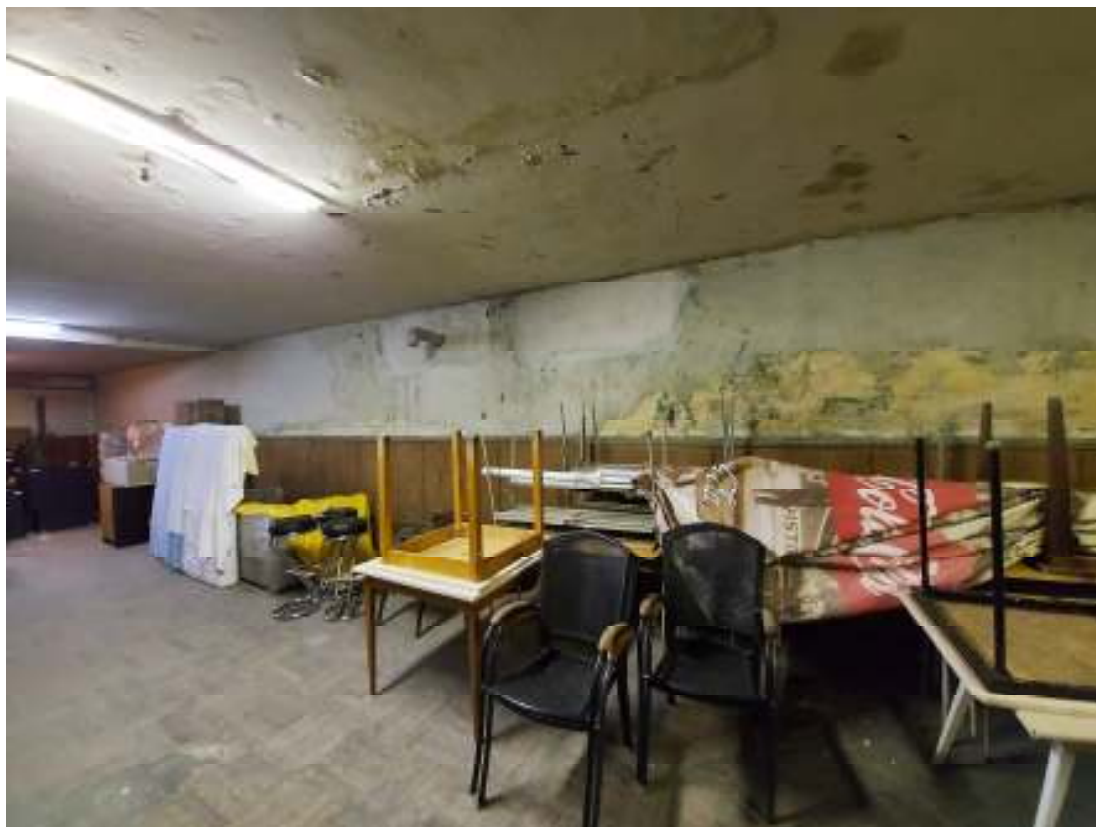
Stena a strop suterénu poškodené presakujúcou vodou.

- Časti stien sú zatečené dažďovou vodou. Je potrebné opraviť zvody a žľaby.
- Je potrebné sanovať vlhké murivo pod úrovňou terénu a preveriť rozsah jeho poškodenia.
- Je potrebné zamedziť zatekaniu do krovu a sondážnym prieskumom určiť rozsah poškodenia drevených prvkov.

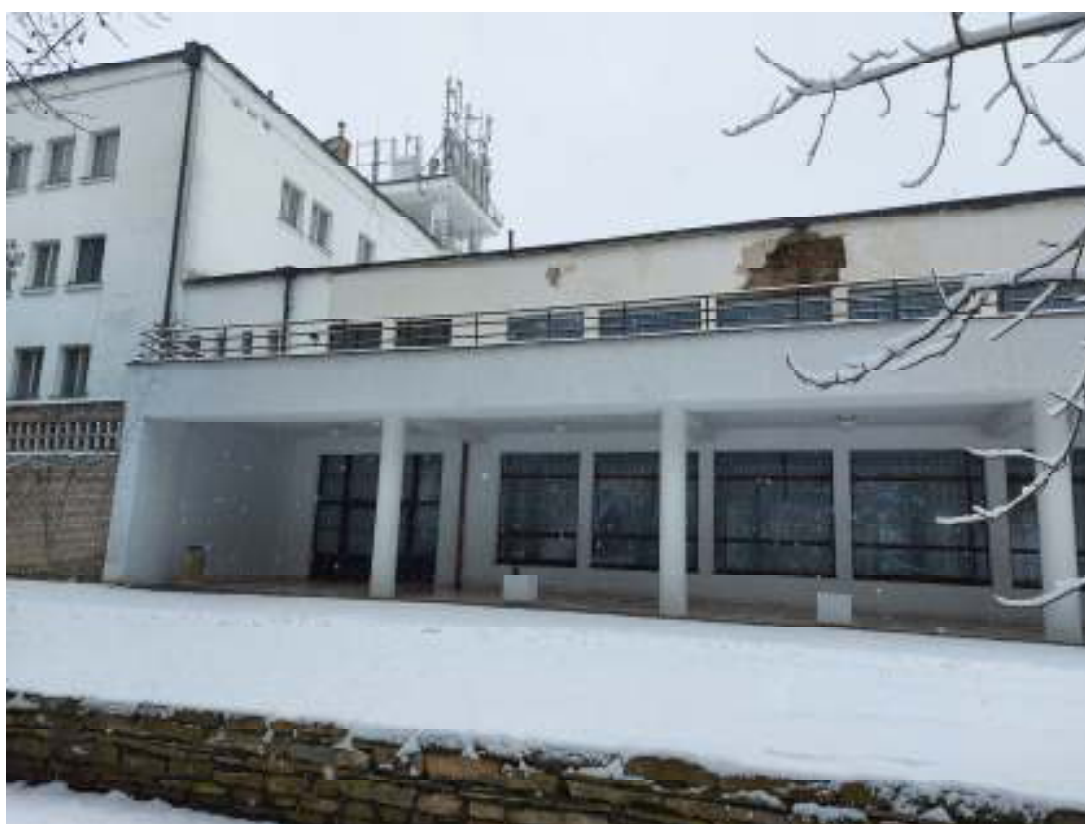
Zatečená fasáda.

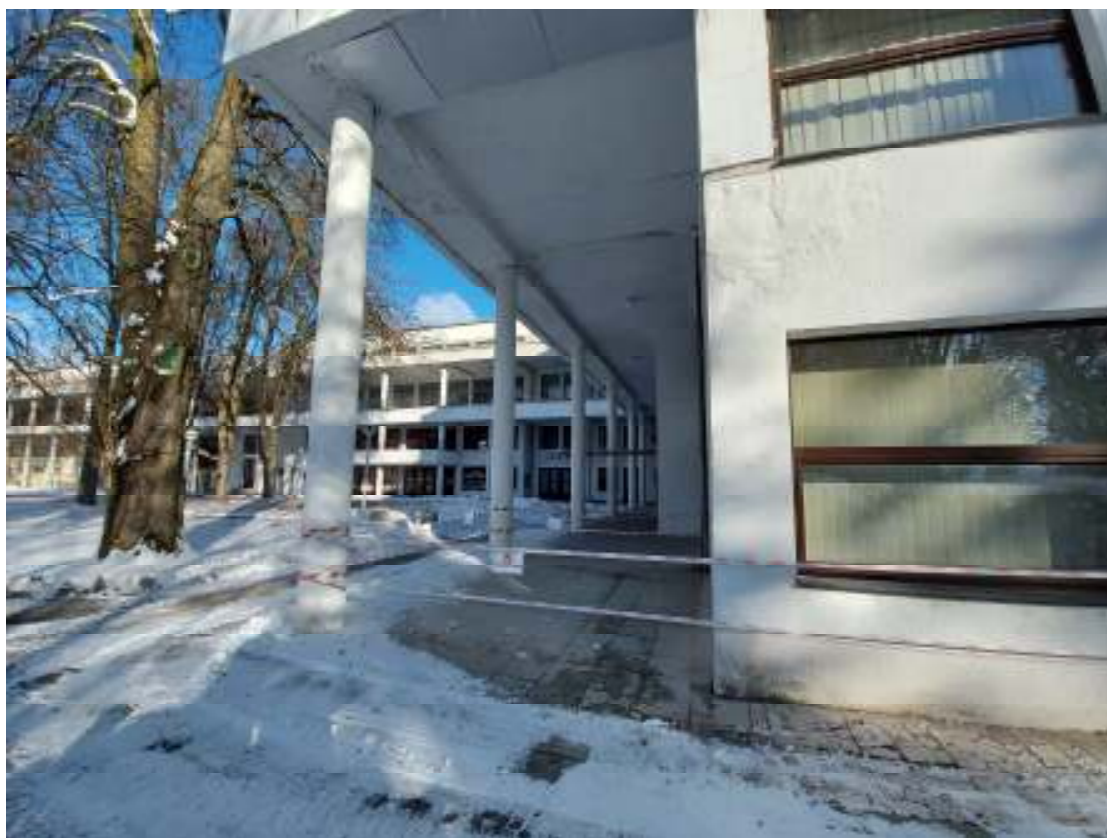
Terasy prepúšťajú vodu a poškodzujú strop a murivo.

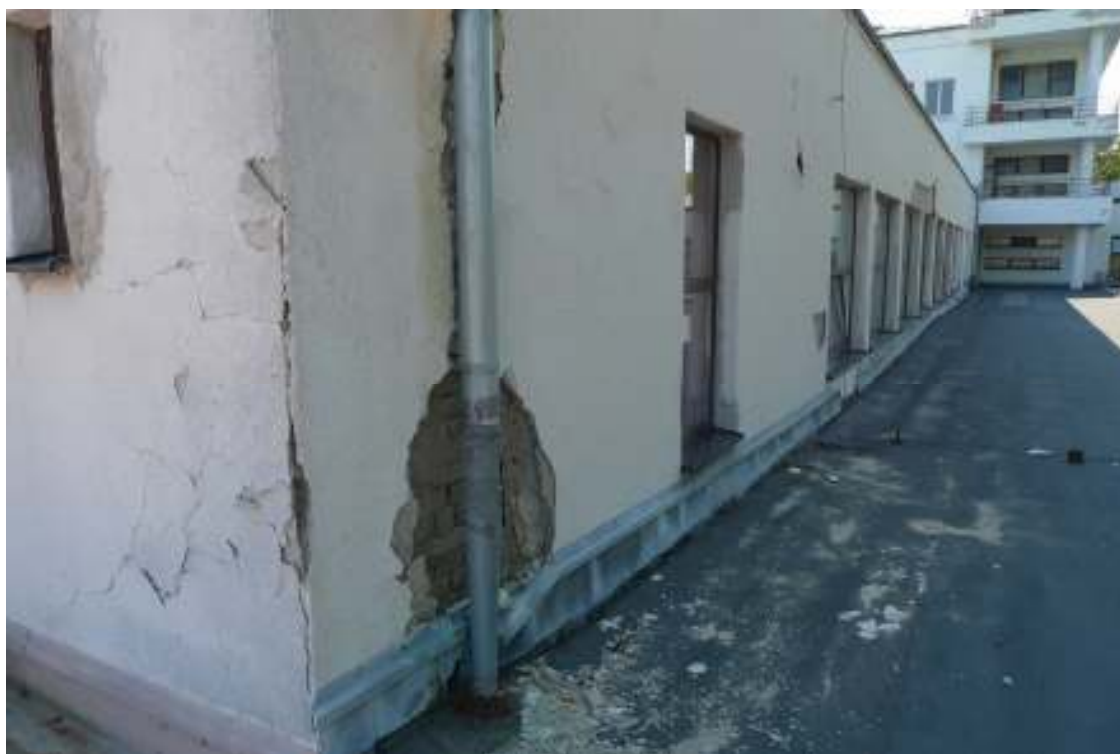
Najväčšie poškodenia sú z lokálneho zatekania dažďovej v objekte. Obvodové steny sú poškodené dažďovou vodou pri väčšine zvodov vody zo striech.

Obvodové steny poškodené vodou.
