# KÚPELE SLIAČ

## - DOKUMENTÁCIA SKUTKOVÉHO STAVU

STAVEBNÝ OBJEKT SO 104 LD POĽANA

**TECHNICKÁ SPRÁVA**

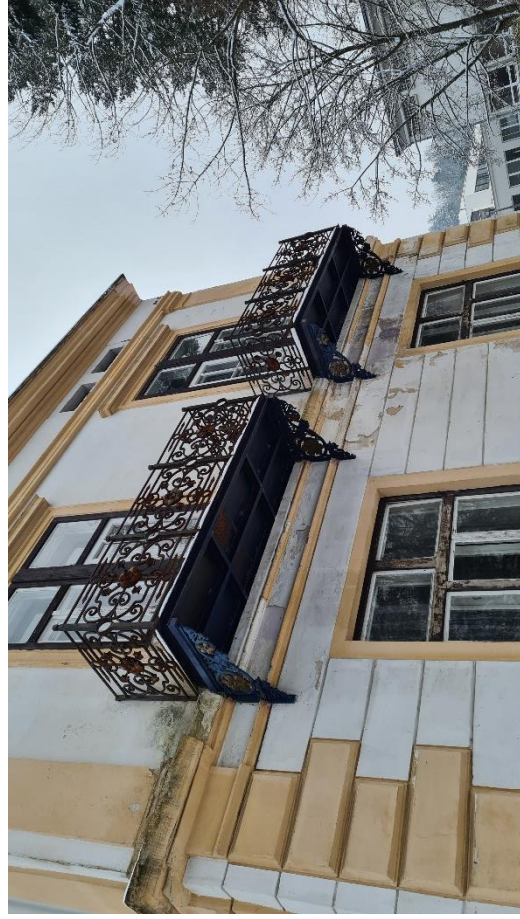
Balkóny – západná fasáda

Zámočnícke výrobky tvoria typové oceľové zárubne, atypické konštrukcie zábradlí, lemovania šachiet a šachtové poklopy, prístrešky bočnými vstupmi. Zámočnícke výrobky sú povrchovo upravené náterom za hranicou životnosti. Celá nosná konštrukcia balkónov je kovová, zábradlie je kovové.

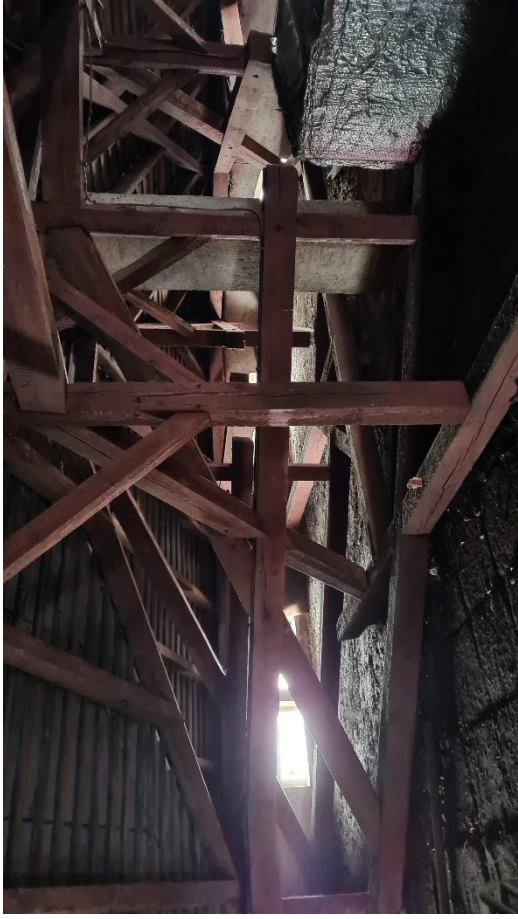
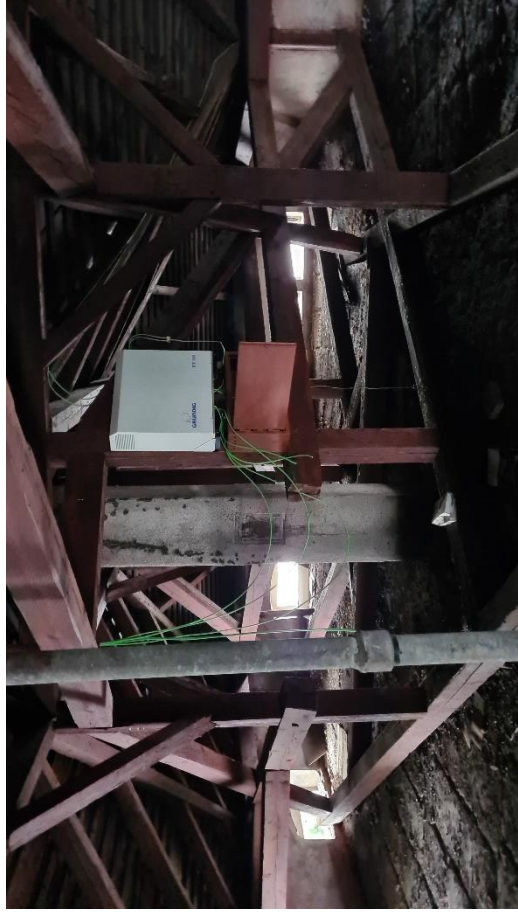
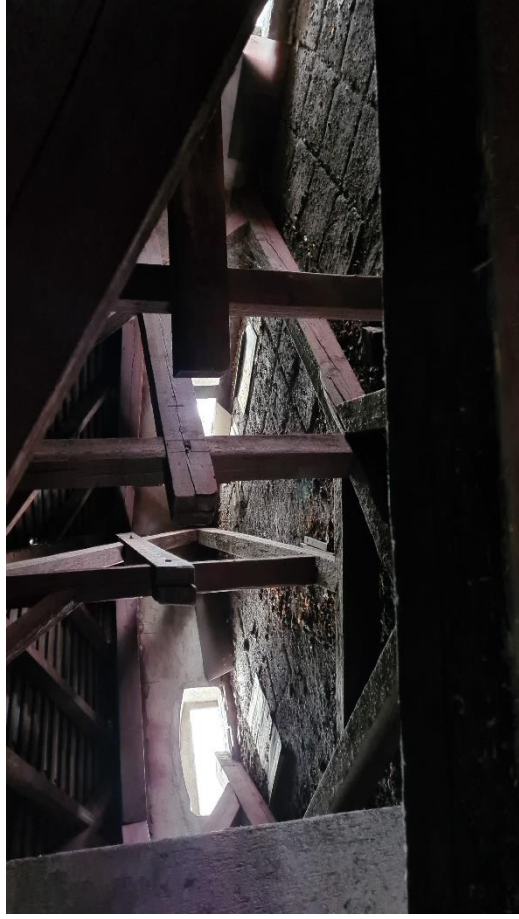
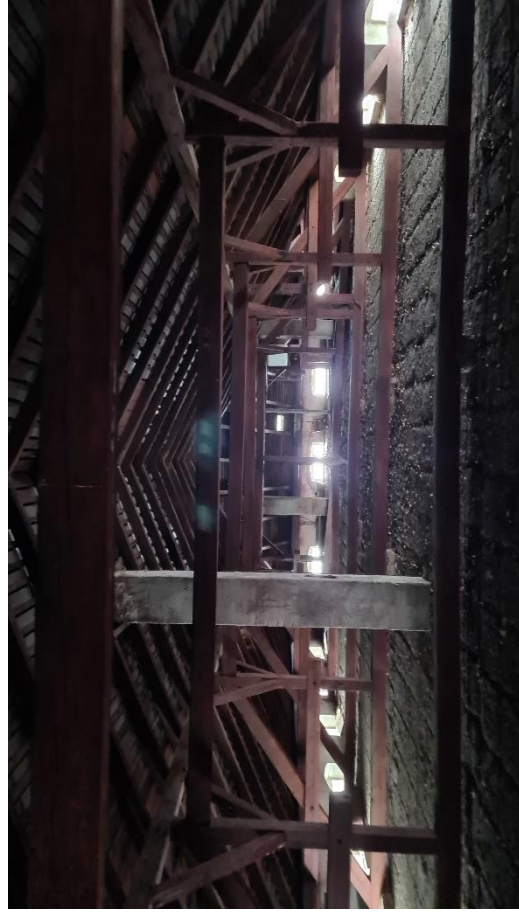
Podkrovie

Konštrukciu strechy je tvorená vzperadlovou sústavou so stojatou stolicou s väzným trámom osadeným na nosných stenách. Na krokách je plné debnenie a hladká krytina z pozinkovaného plechu. Dažďová voda je odvádzaná nadstrešnými žľabmi. Priestor podkrovia je nevyužívaný, je prístupný rebríkom cez výlez .
