KÚPELE SLIAČ

- DOKUMENTÁCIA SKUTKOVÉHO STAVU

STAVEBNÝ OBJEKT SO 108 KÚPELNÝ DOM I.

STATICKÝ POSUDOK

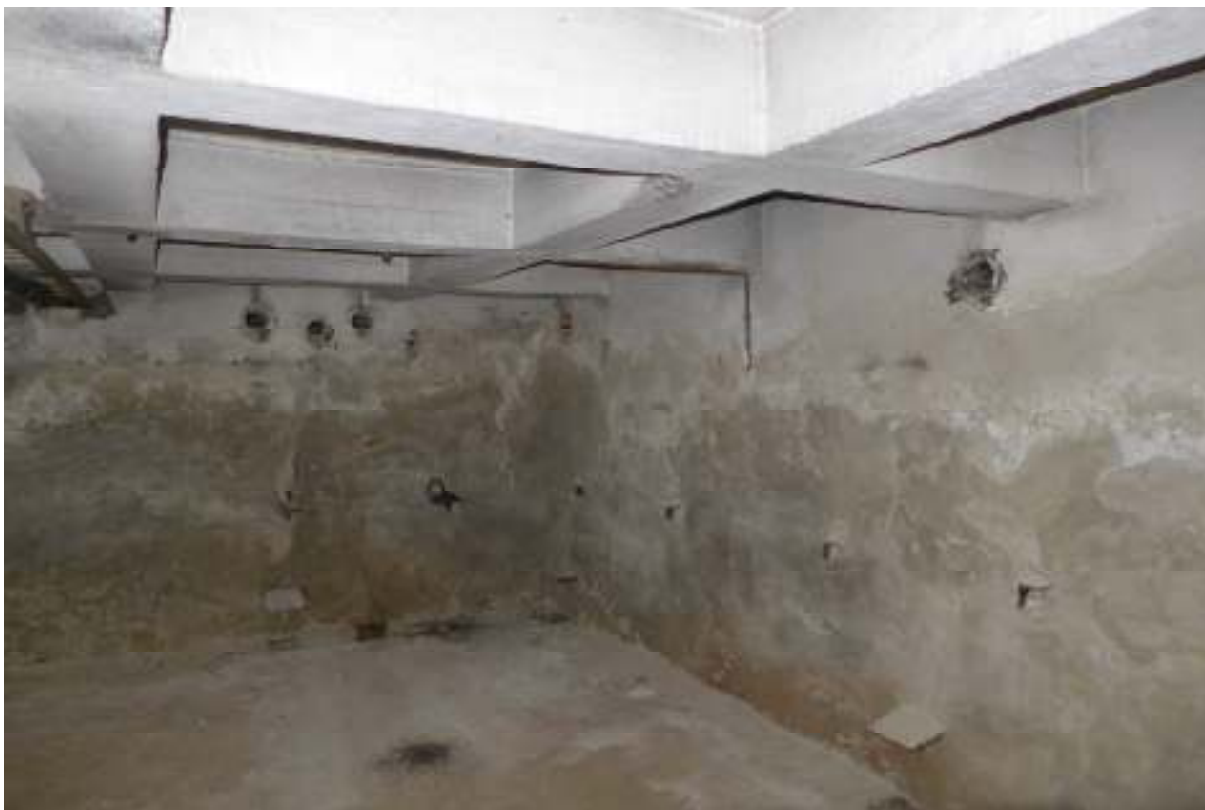
Riešenie podzemnej vody je potrebné aj z dôvodu zvlhania obvodových stien pod terénom. Tu je potrebné zistiť aj poškodenie zavlhnutého muriva.

Steny pod úrovňou terénu miestami poškodenú vodou.

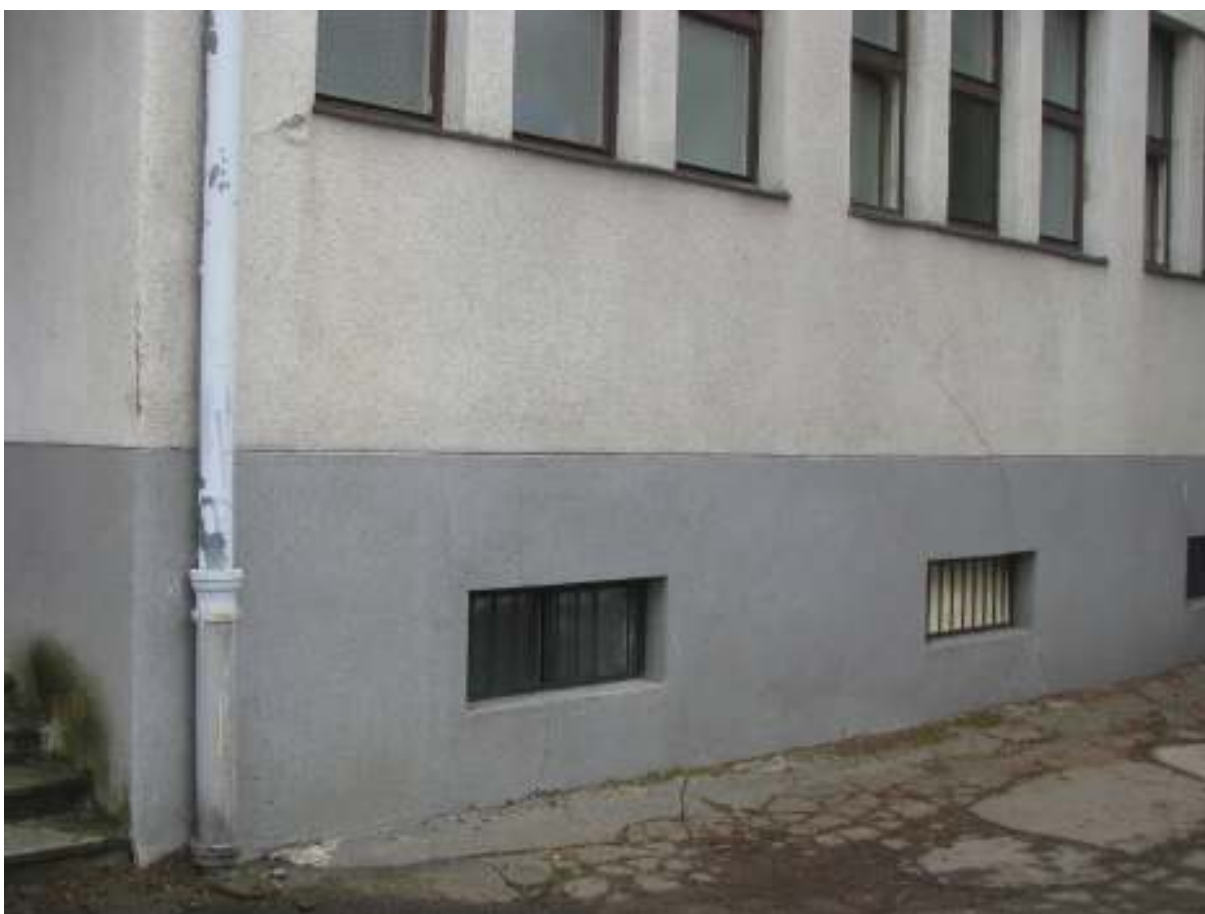
Najväčšie poškodenia sú z lokálneho zatekania dažďovej prípadne technologickej vody v objekte. Obvodové steny sú poškodené dažďovou vodou pri väčšine zvodov vody zo striech. Na dvoch miestach praskliny v obvodovom murive naznačujú mierne dosadnutie základov z prenikania dažďovej vody do podlažia.

Prasknutá obvodová stena - vplyvom dosadnutia.

- Základové konštrukcie sú namáhané podzemnou vodou (podľa pôvodnej PD) a zle odvedenou vodou z dažďových zvodov. Následne tu dochádza k dodatočnému dosadnutiu základu. Nasvedčujú tomu niektoré praskliny muriva a nosných rámov. Z toho dôvodu je potrebné zabezpečiť odvedenie dažďovej vody. Rozsah poškodenia je v súčasnej dobe minimálny a z 95% sú základy v poriadku.

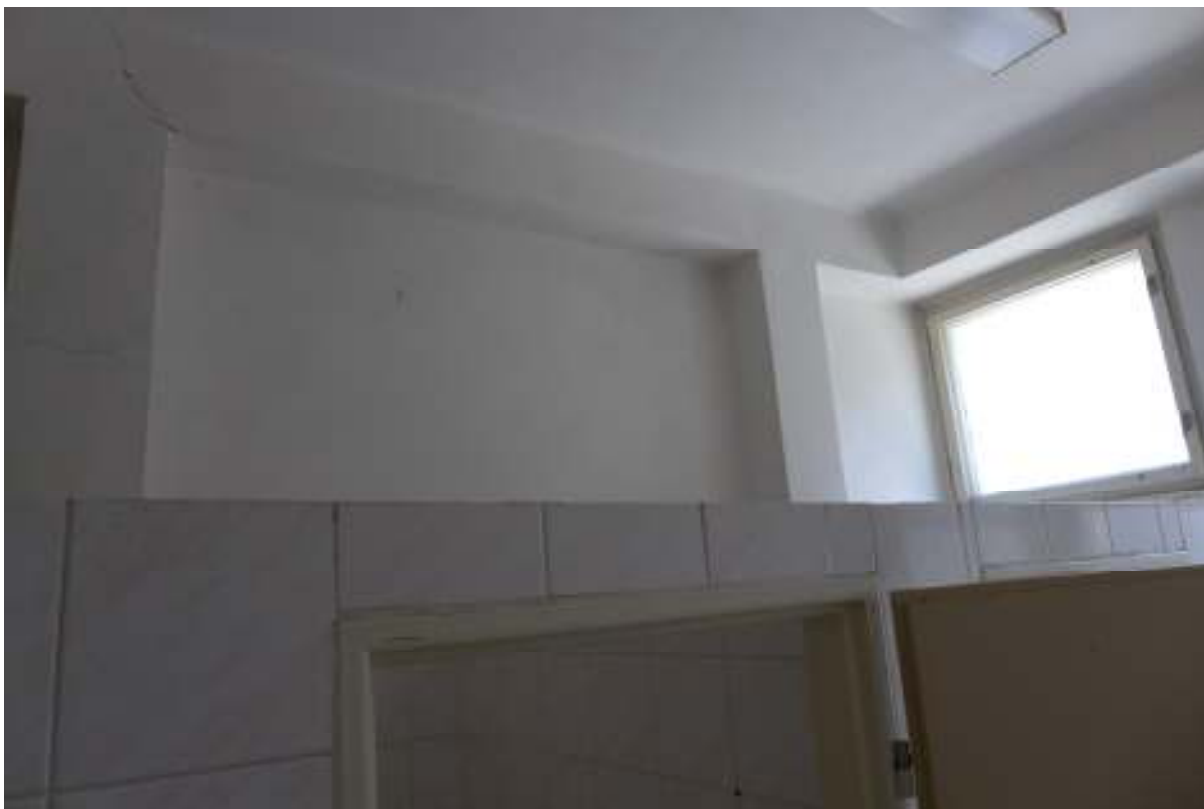
Prasknutá priečla a stĺp - vplyvom dosadnutia

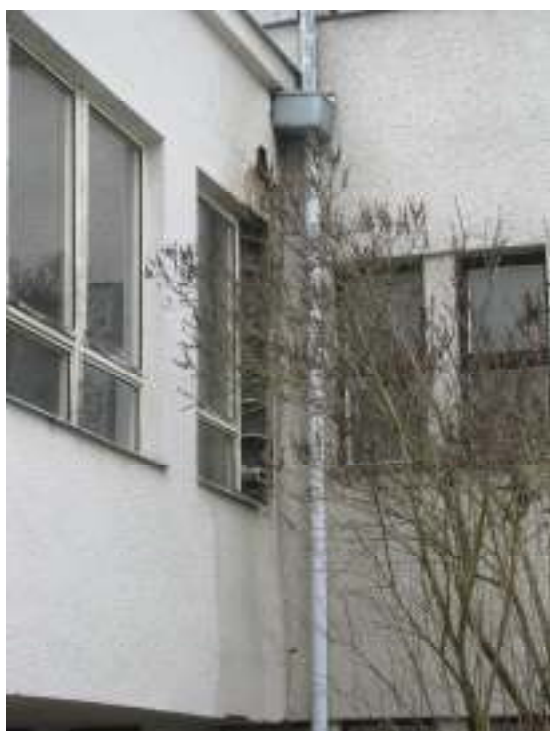
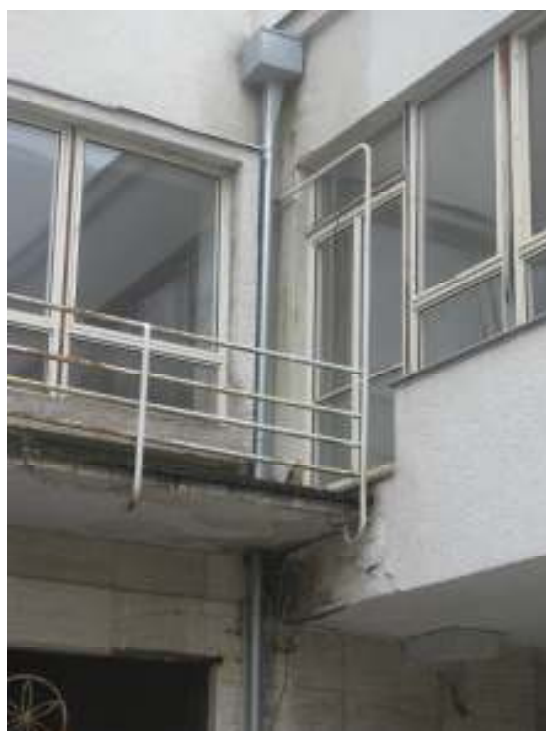
Poškodené dažďové zvody.

Nosné konštrukcie objektu SO 109 KÚPEĽNÝ DOM I. sú vo väčšine v dobrom stave a vhodné pre ďalšie využitia. Čo najskôr je potrebné riešiť odvedenie dažďových vôd, ktoré poškodzujú ako strešnú konštrukciu, tak aj podzákladie a tým aj nosné prvky objektu.

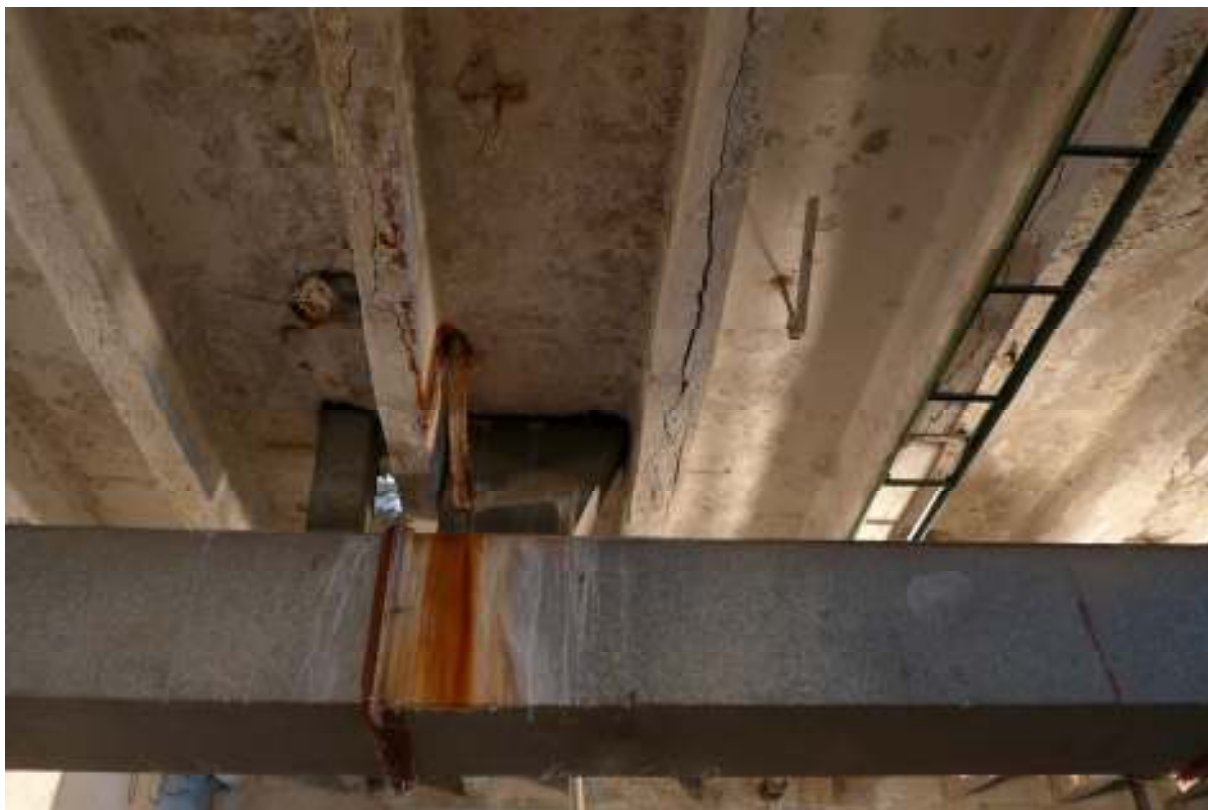
Poškodený rebrový strop vplyvom zatekania.

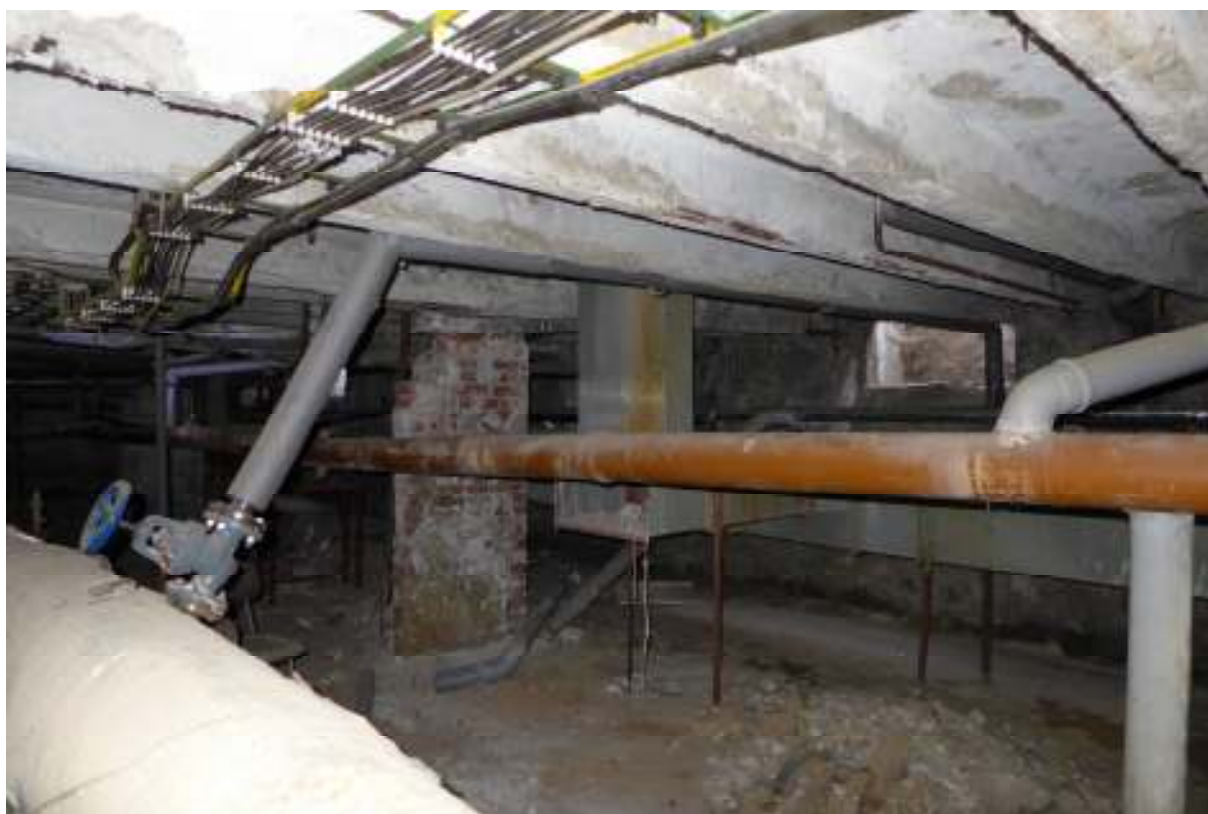
Zlý stav suterénnych priestorov.
