# KÚPELE SLIAČ

## - DOKUMENTÁCIA SKUTKOVÉHO STAVU

STAVEBNÝ OBJEKT SO 110 TATRA

**STATICKÝ POSUDOK**

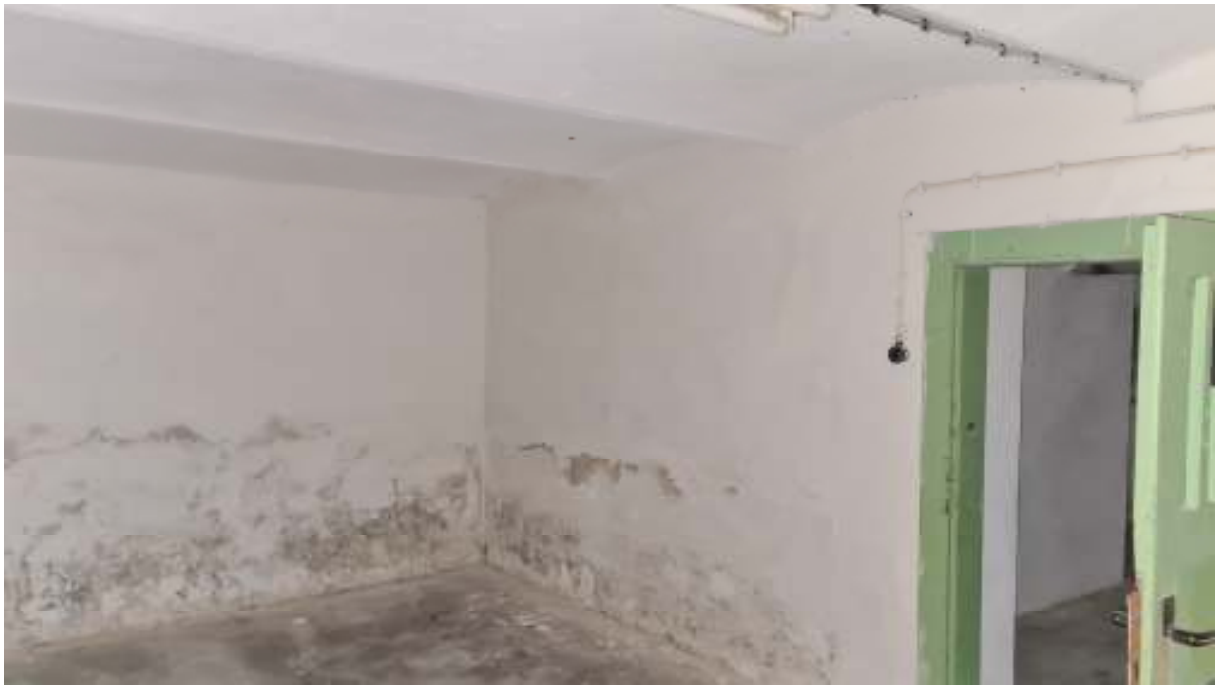
Zavlhnutie stien pod úrovňou terénu.

- Je potrebné zabezpečiť obvodovú stenu pod úrovňou terénu proti zatekaniu podzemnej vody. Taktiež je potrebné zabezpečiť odvedenie dažďovej vody.
- Je potrebné sondami overiť konštrukcie stropov, ich únosnosť a stav nosných prvkov. Tento rozsah prieskumných prác vzhľadom na stav konštrukcií bude rozsiahly.
- Konštrukcie krovov je tak isto potrebné dôkladne preskúmať a zistiť rozsah ich poškodenia, prípadne zvážiť úplnú výmenu konštrukcie krovov.

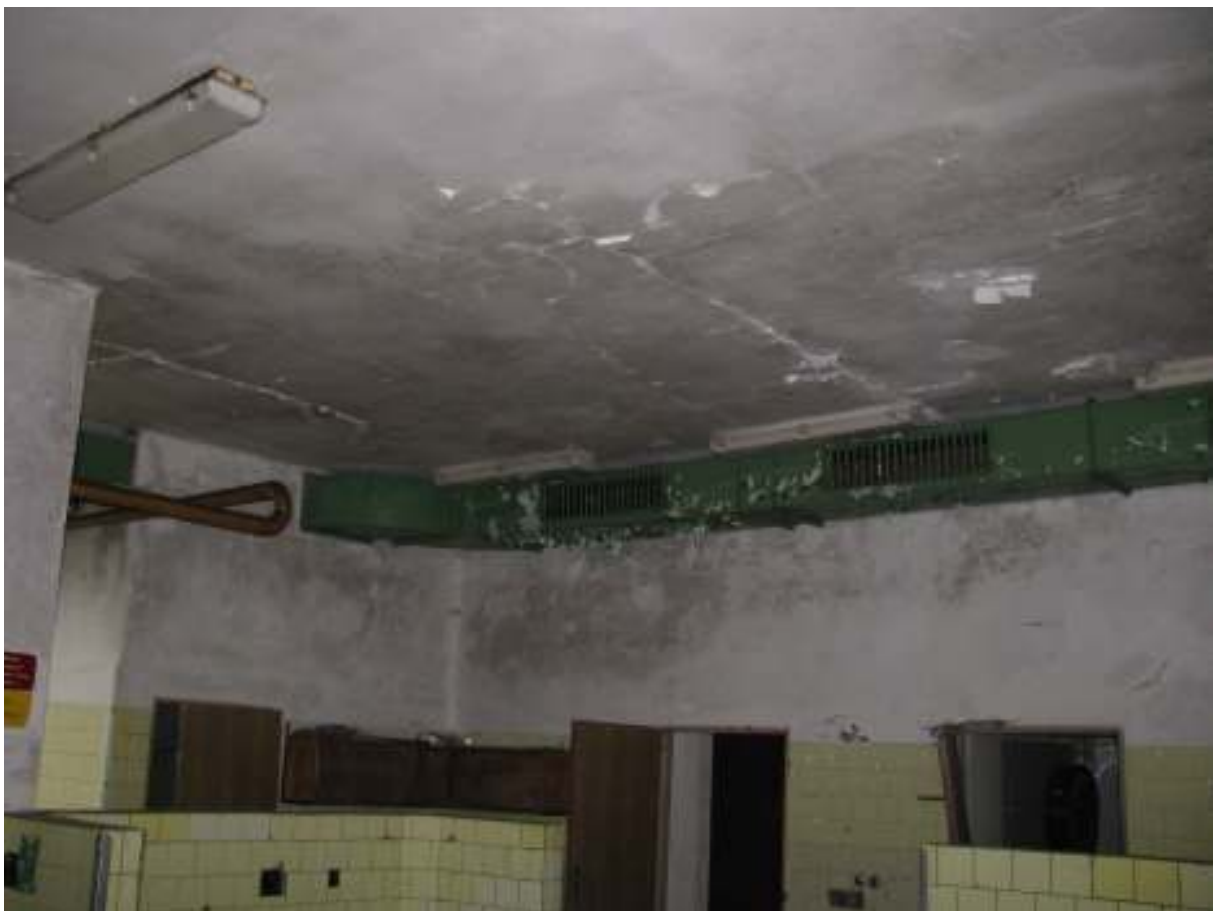
Zatečené stropné konštrukcie a steny.

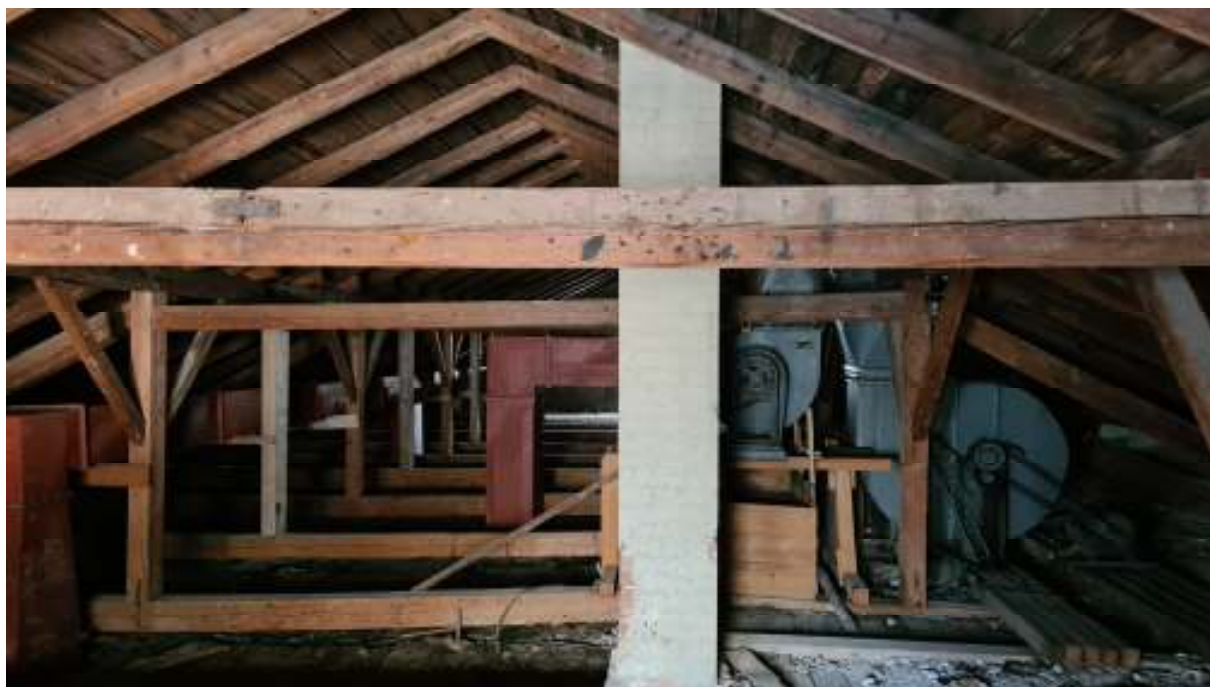
Najviac poškodená je konštrukcia krovu. Drevo je poškodené vlhkosťou zo zatekania a kondenzu. Poškodených je asi 30-35% konštrukcie. Vzhľadom na rozsah poškodenia je krov v stave kde je možná deštrukcia, alebo môže dôjsť k úrazu pri prieskume.

Niektoré väzné trámy sú viditeľne zdeformované.

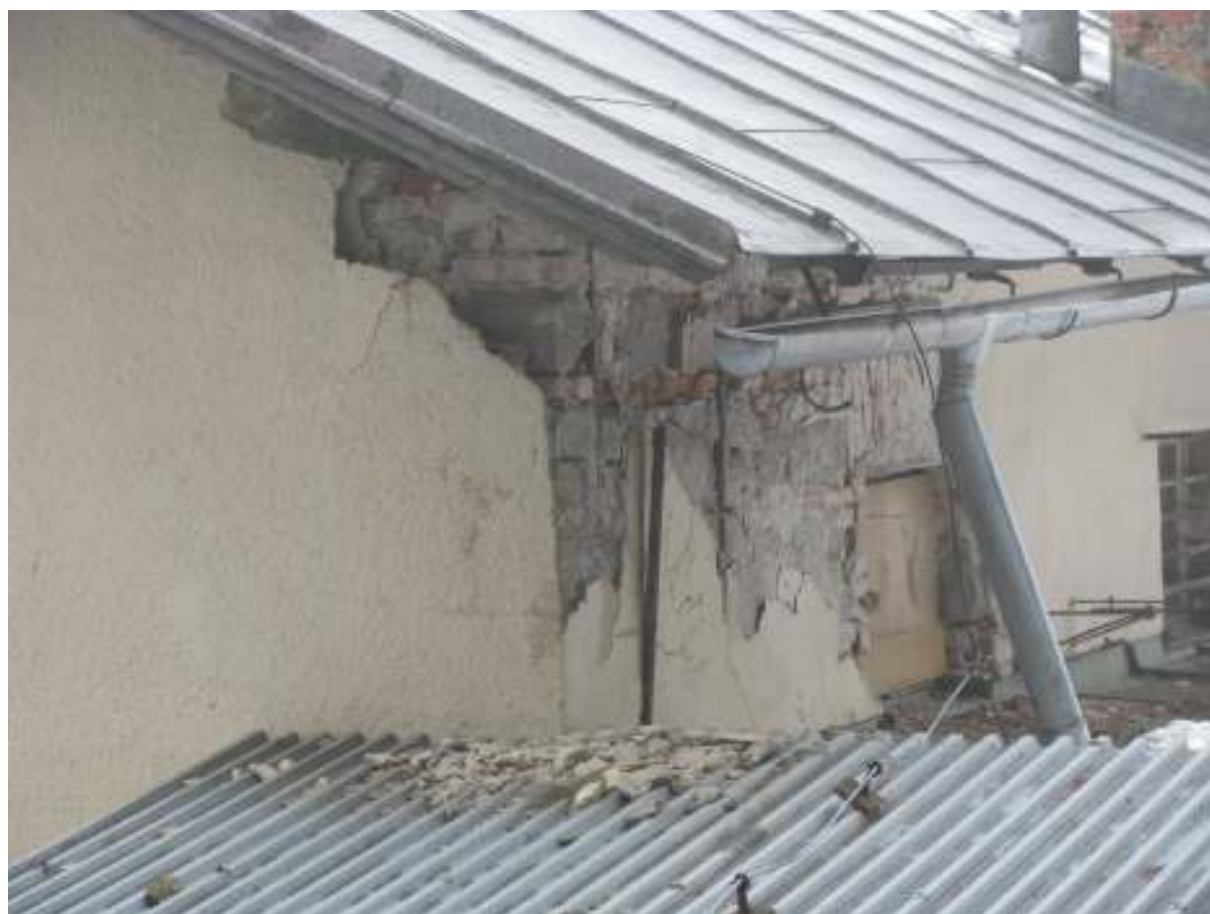
Stena poškodená zatekaním.

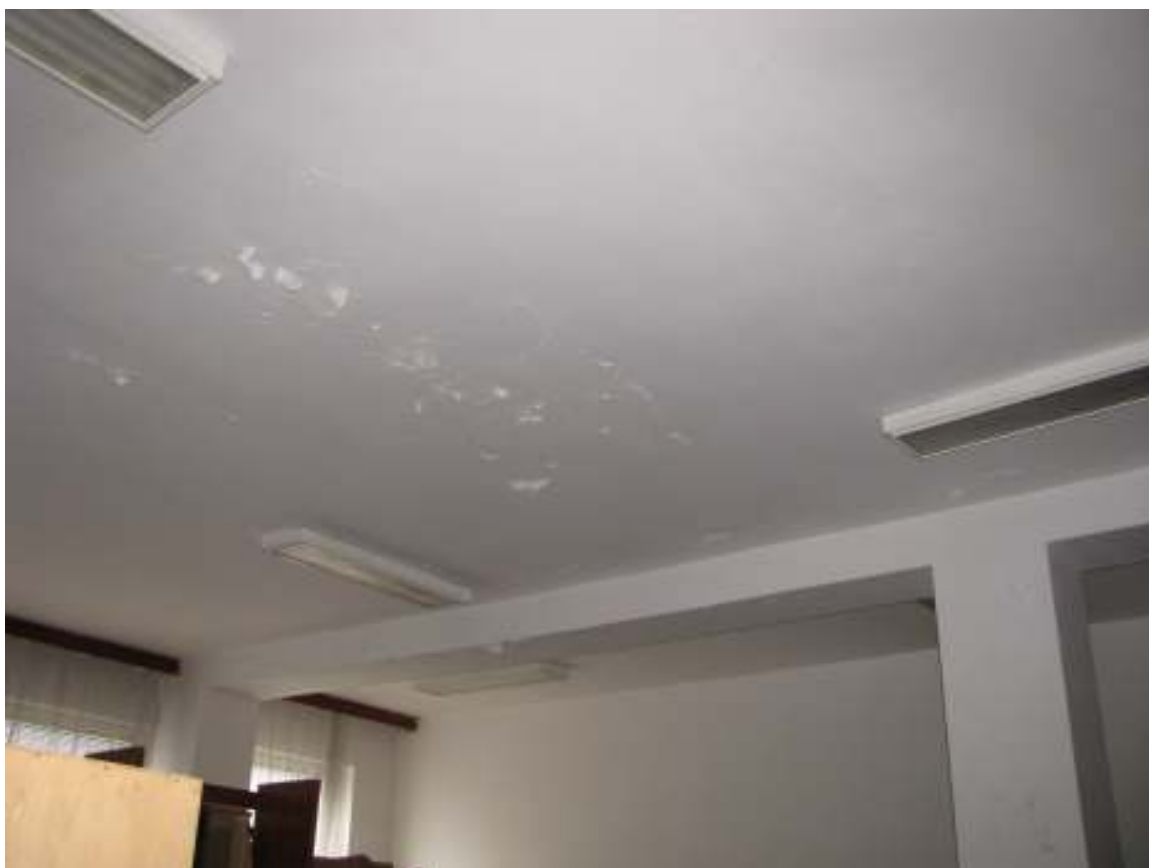
Zatečený panelový strop a priečla.

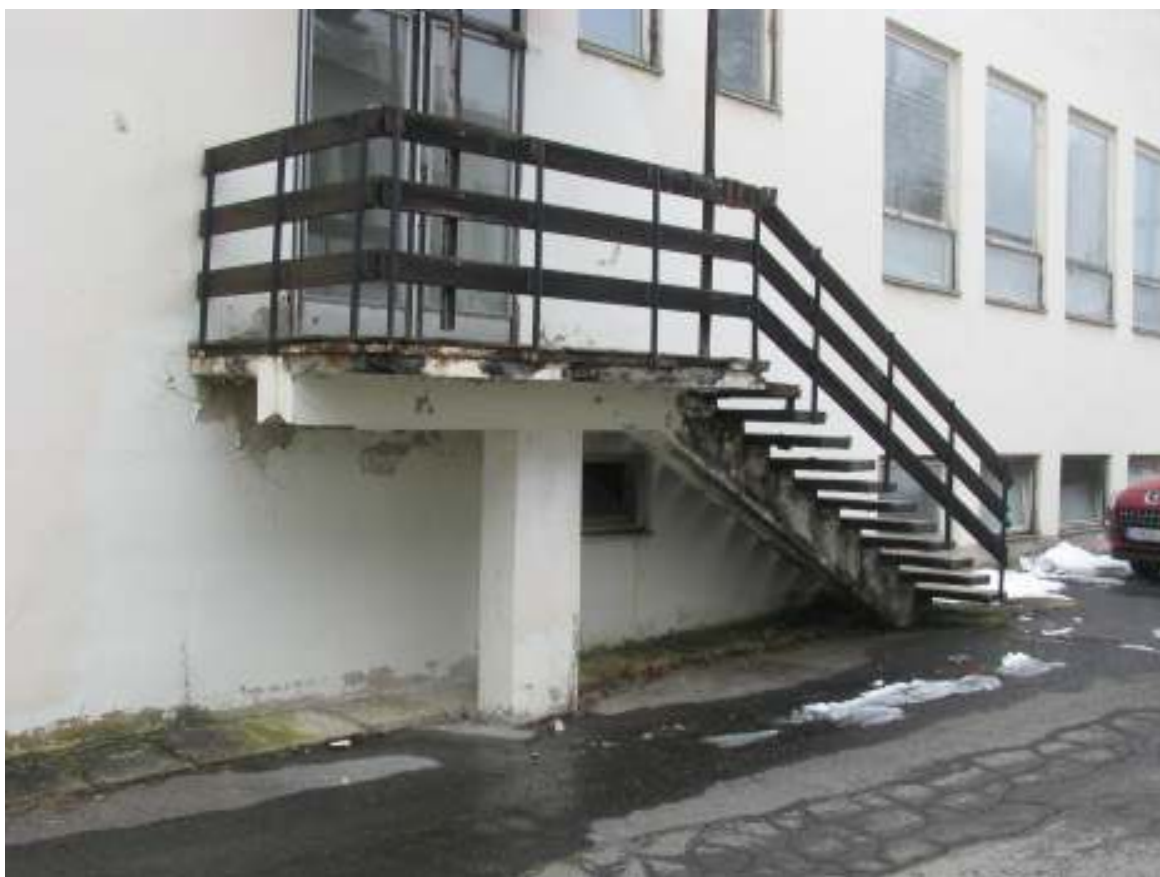
Poškodené vonkajšie schodisko.
