# KÚPELE SLIAČ

## - DOKUMENTÁCIA SKUTKOVÉHO STAVU

STAVEBNÝ OBJEKT SO 111 STARÝ PARTIZÁN

TECHNICKÁ SPRÁVA

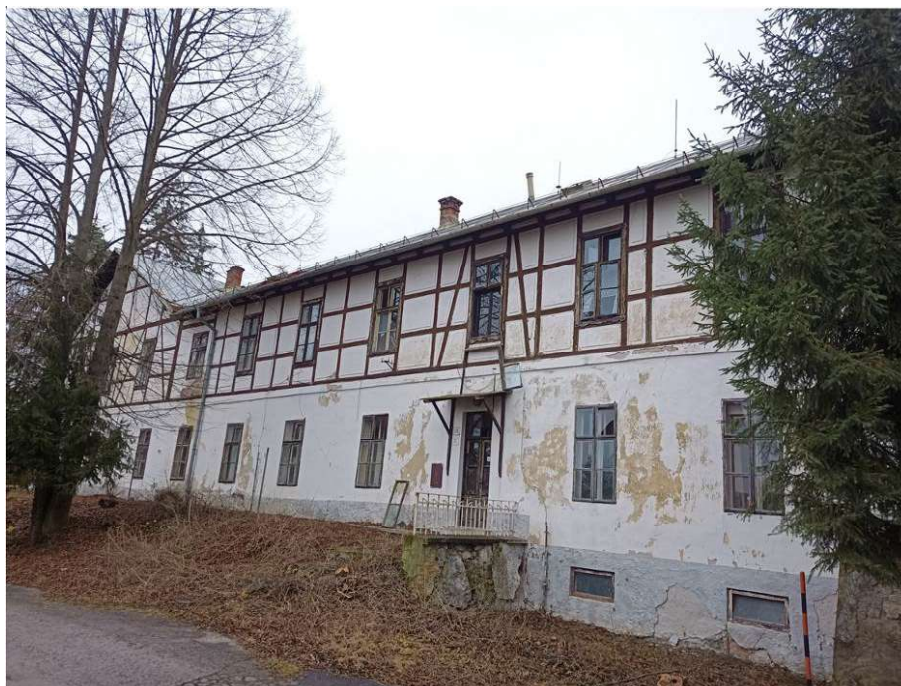
Západný pohľad a vstup do objektu

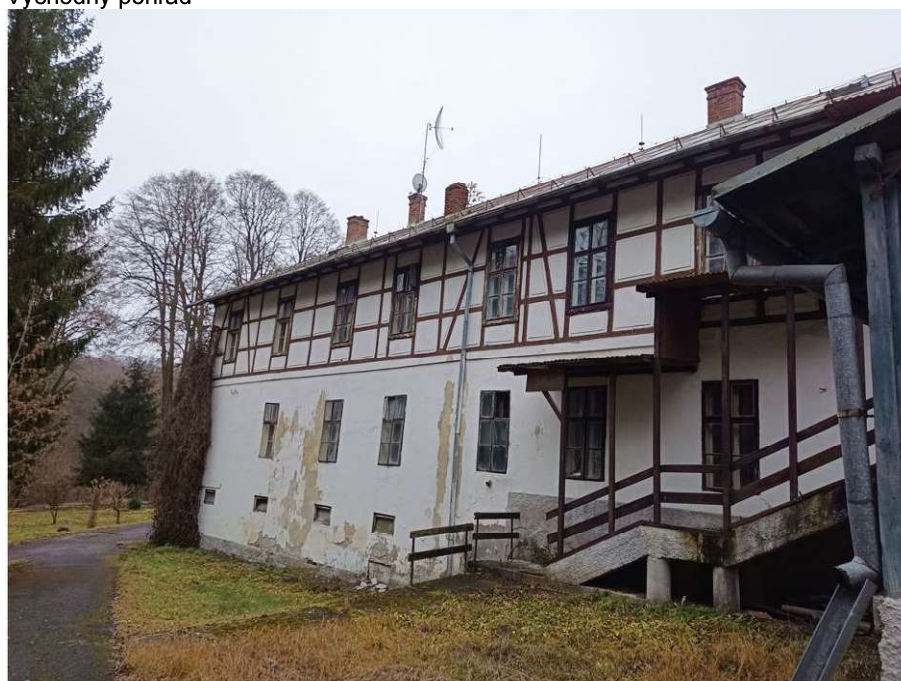
Východný pohľad

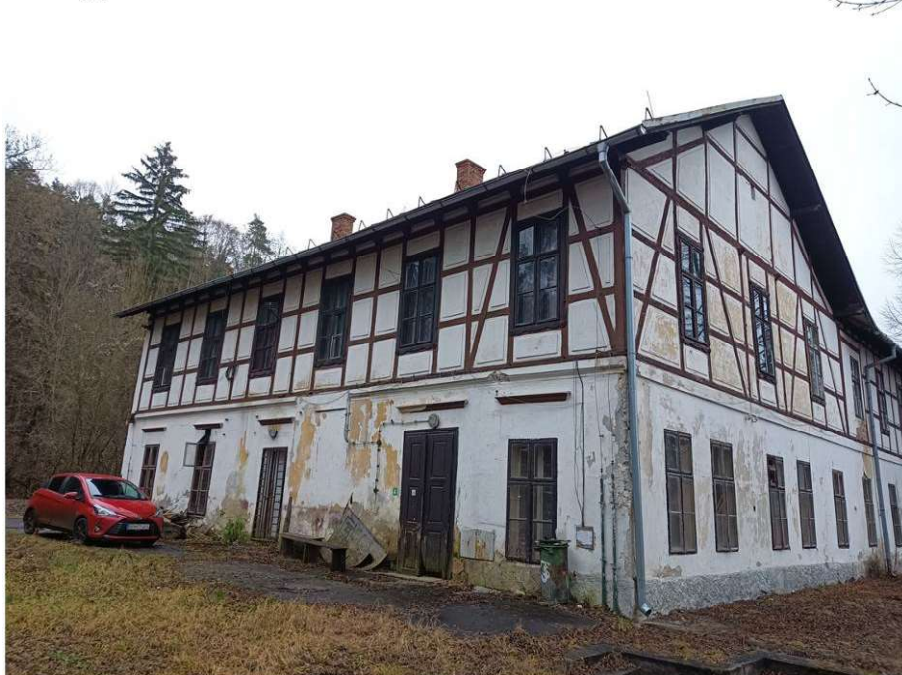
Severný pohľad

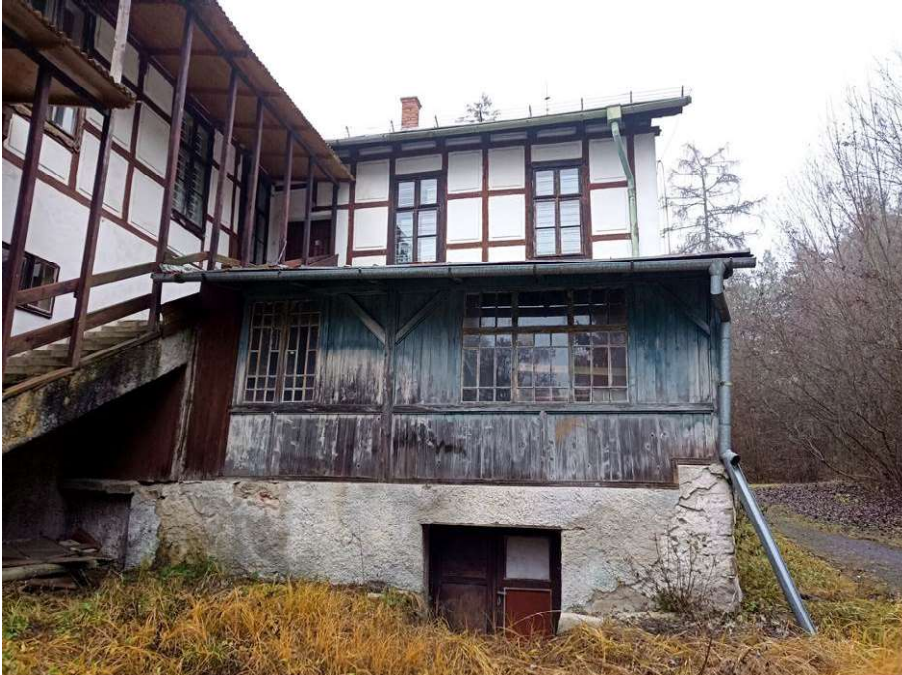
Pohľad na drevenú prístavbu

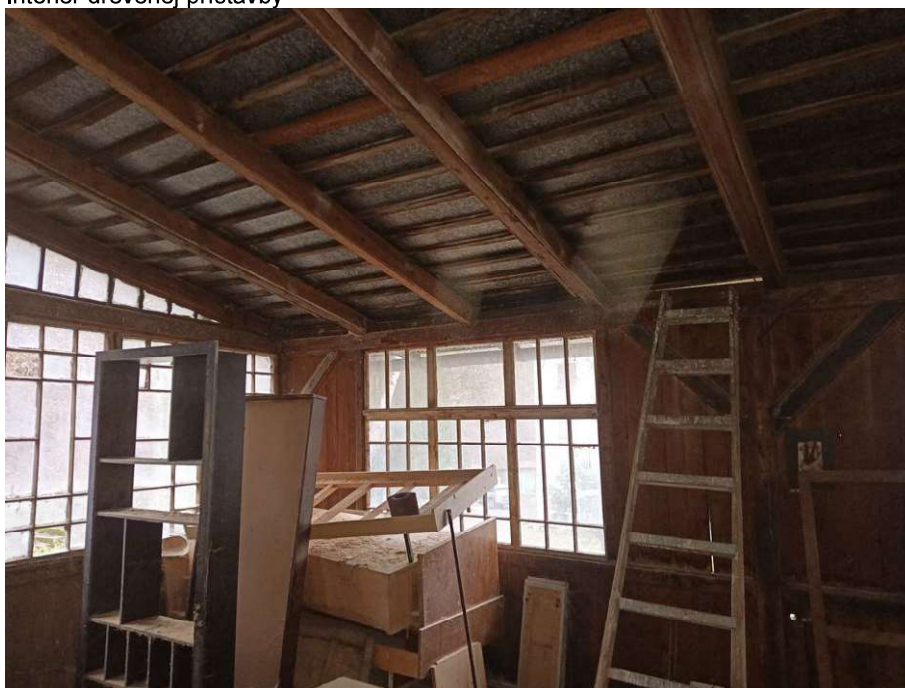
Interiér drevenej prístavby

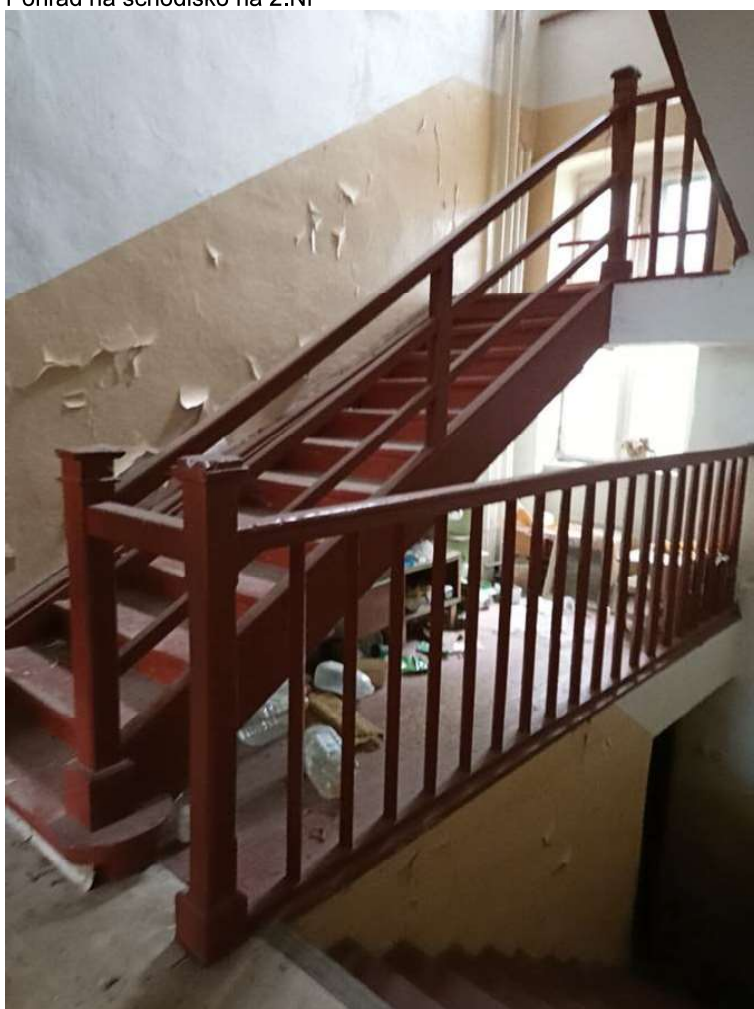
Pohľad na schodisko na 2.NP

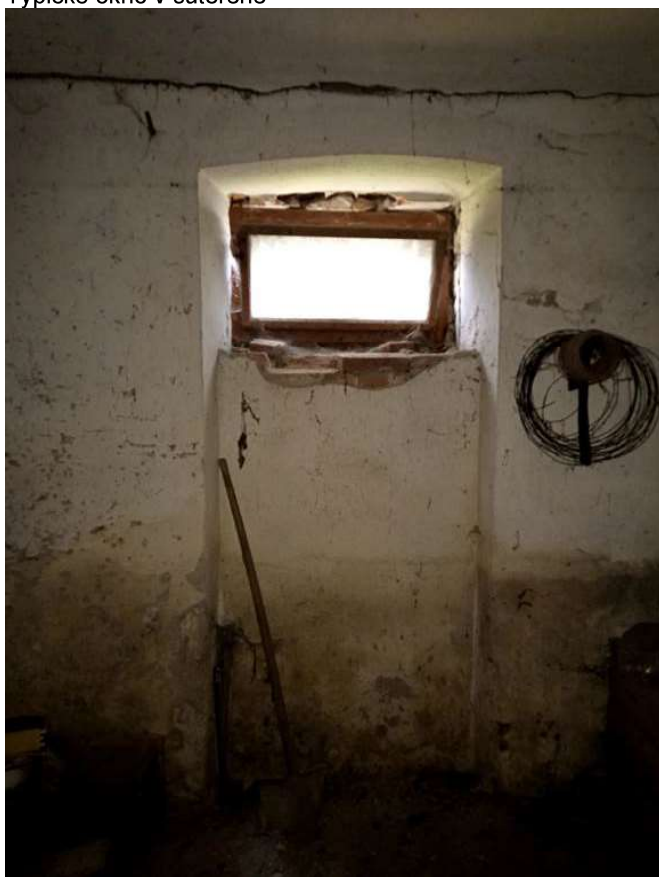
Typické okno v suteréne

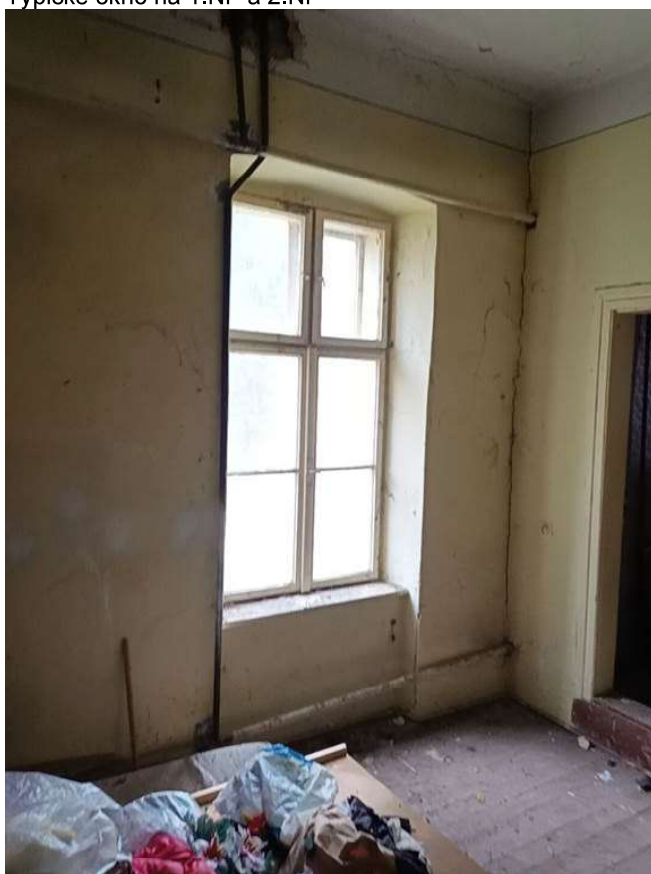
Typické okno na 1.NP a 2.NP

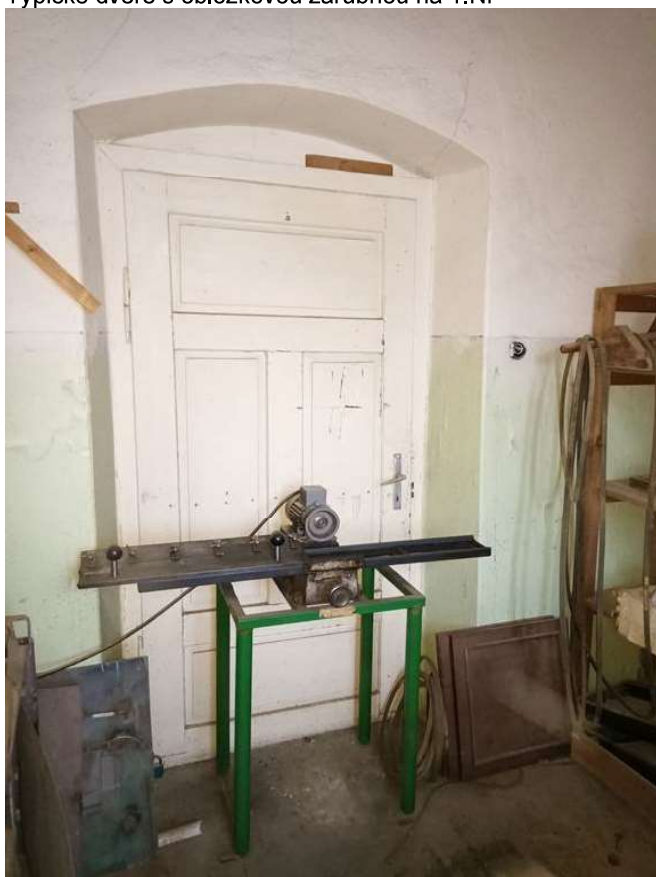
Typické dvere s obložkovou zárubňou na 1.NP

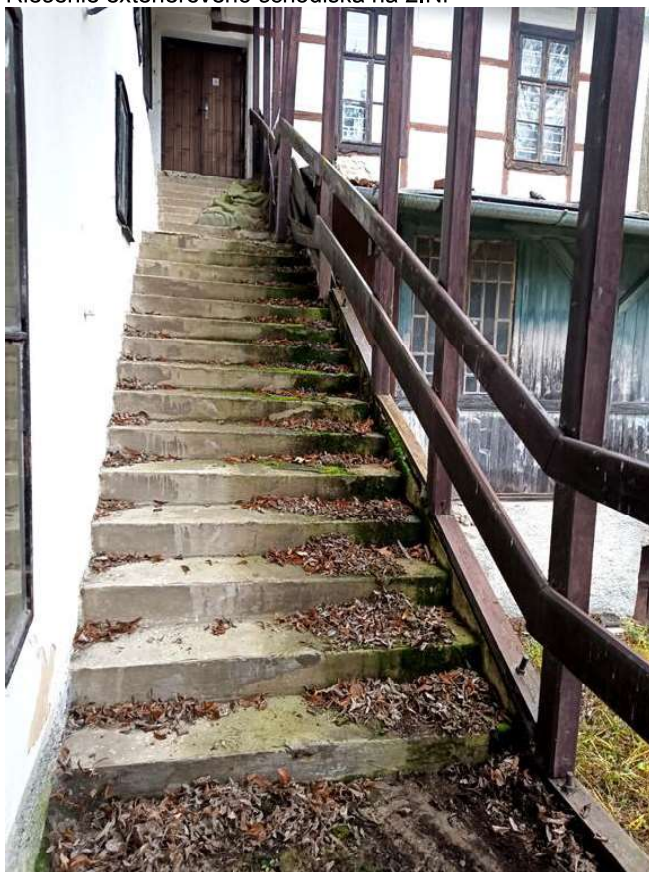
Riešenie exteriérového schodiska na 2.NP

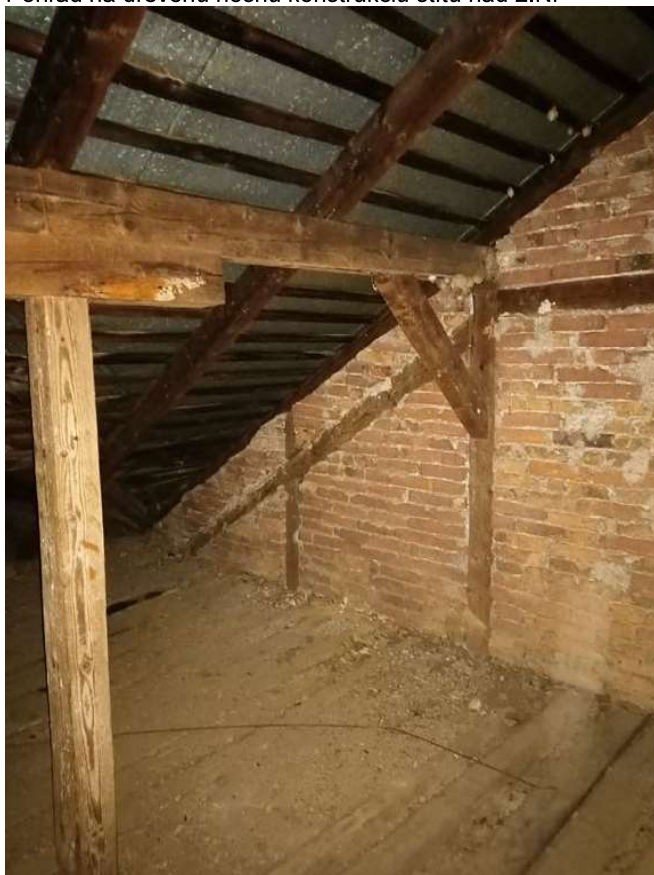
Pohľad na drevenú nosnú konštrukciu štítu nad 2.NP
