Hospodárska budova

SO 123 Hospodárska budova

Projektová dokumentácia zamerania skutkového stavu objektu

02.2021

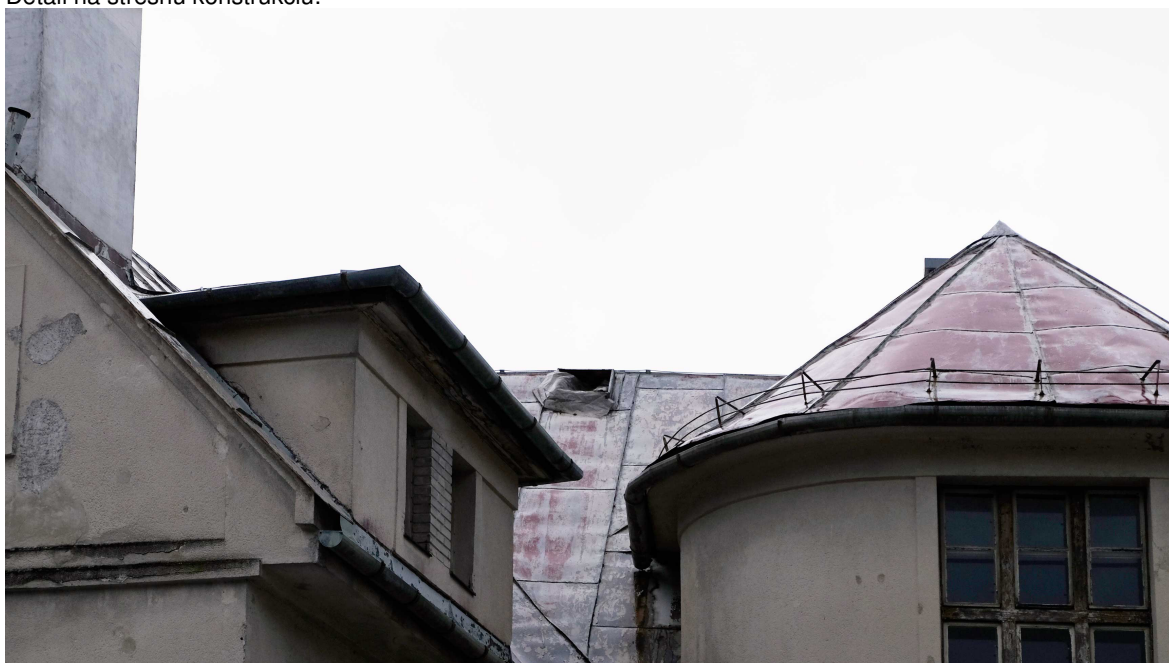
Strechy sú lomené sedlové s množstvom vikierov, strešných okien, výlezov a prierazov od inštalácií a komínových telies. Systém krovu hlavnej časti hambálok na pomúrnicach a stredových väzných trámoch. Stredové väzné trámy súčasne tvoria podporu pre stropy nad podkrovnými bytmi. Krytina je plechová z tabuľového plechu spájaný falcovaním, pribyté priamo na kontralatovanie stešnej konštrukcie. Odvodnenie strechy je vonkajšími zvodmi.

Detail na strešnú konštrukciu:

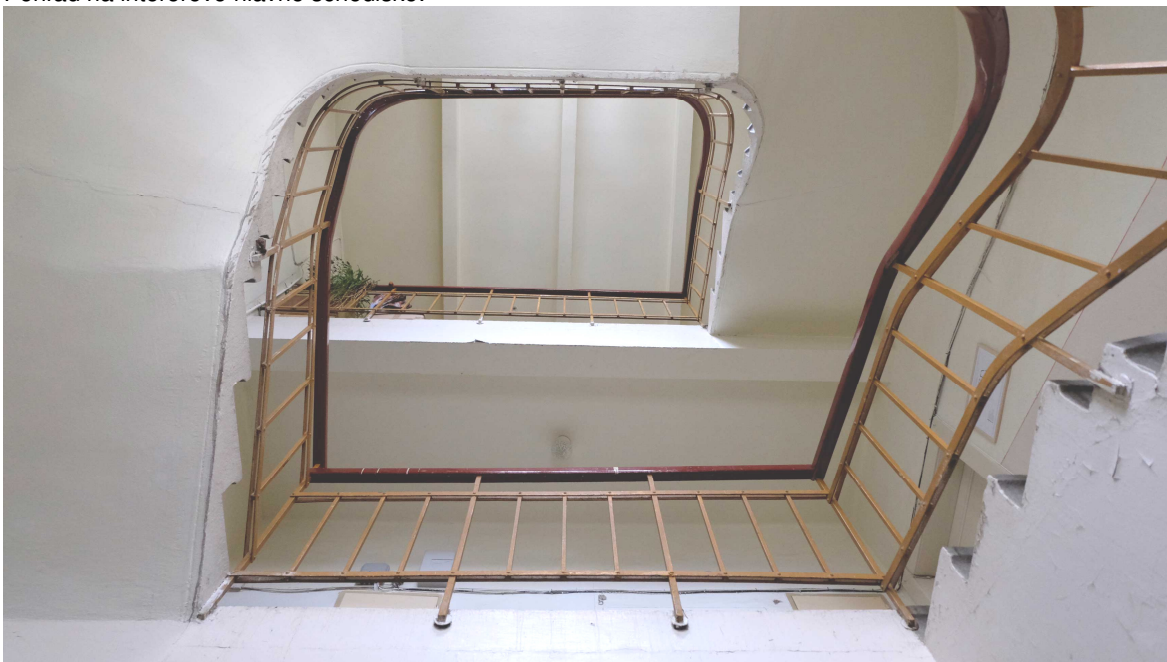
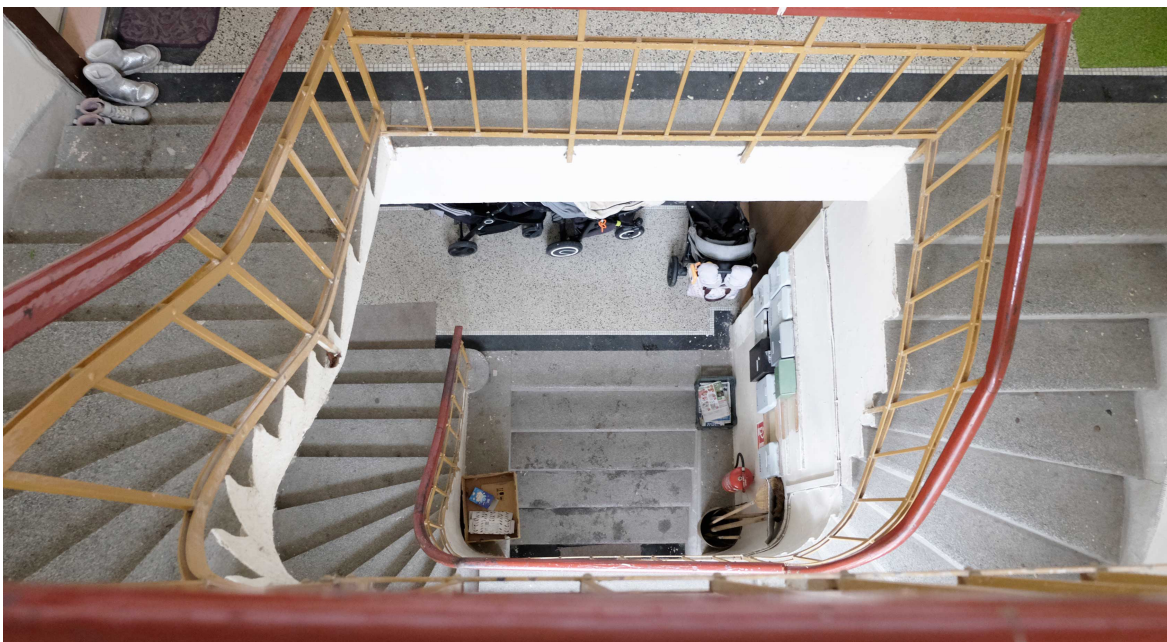
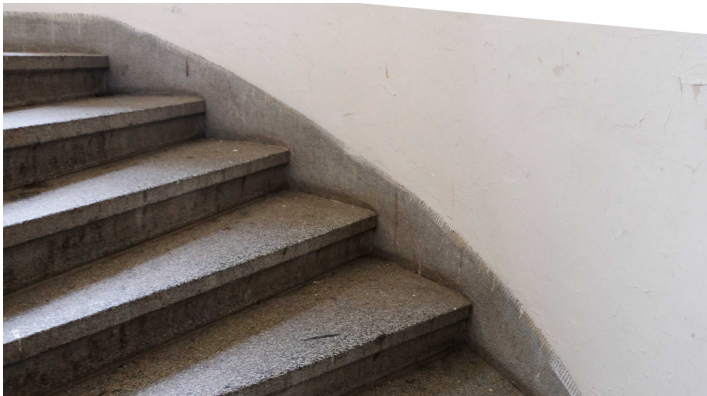
Hlavné schodisko je prevedené ako monolitické železobetónové jednoramenné prepojené konzolovo uloženými prefabrikovanými terazzovými stupňami
V bytoch pívničné jednoramenné betónové

Pohľad na interérové hlavné schodisko:

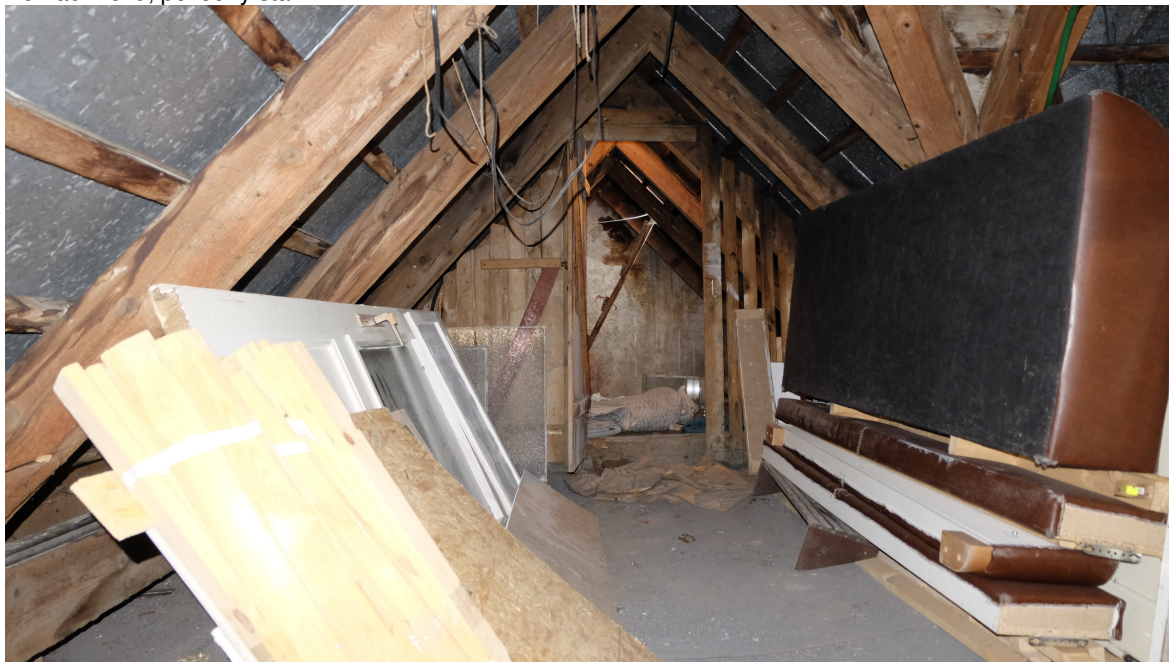
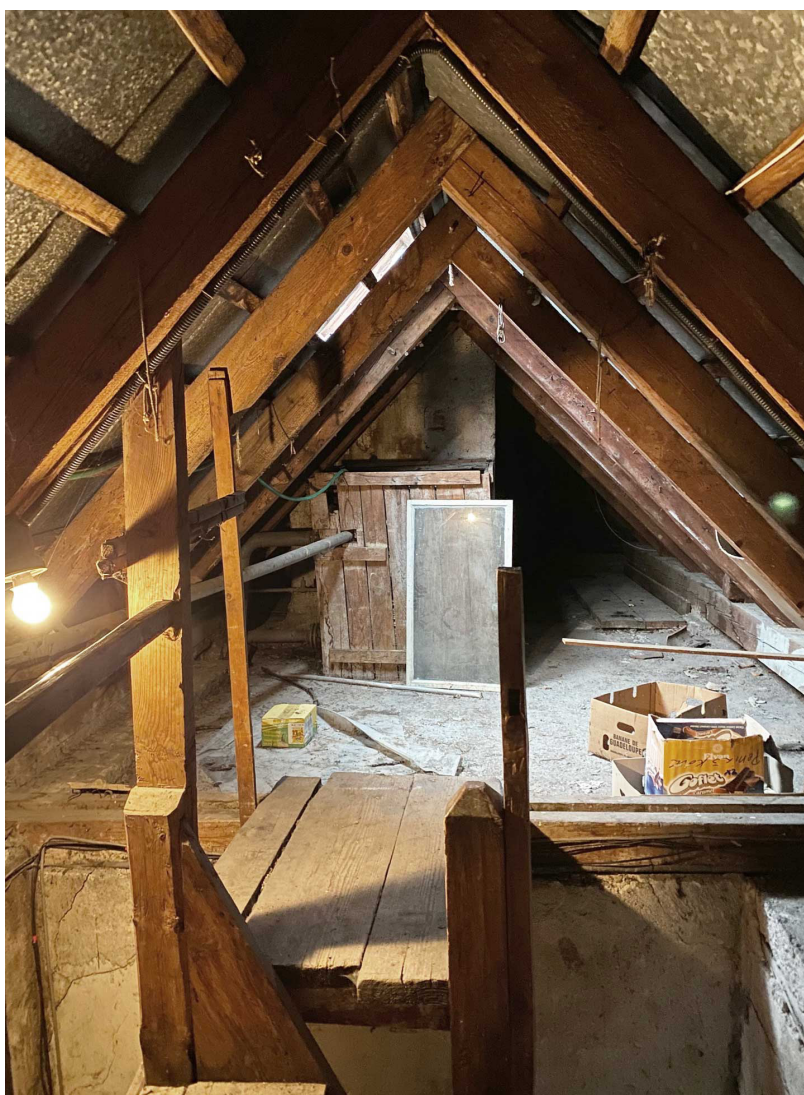
Pohľad krovu, pôvodný stav:

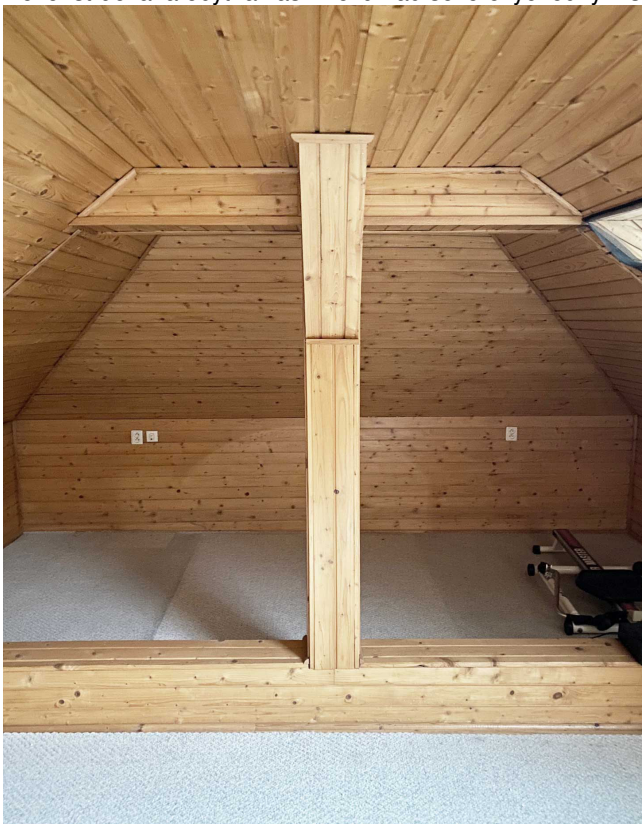
Pri jednotlivých rekonštrukciach krovu v obytných podkroviach nebolo možné zistiť skladbu strešnej konštrukcie. Zohľadňujúc fakt z prehliadky, že sú obývané a bez viditeľných väd, konštatujem, že sú zhotovené pravdepodobne profesionálne.

Rekonštruovaná obytná časť krovu nad severovýchodným samostatným krídlom:
