SLIAČ – KÚPELE S AREÁLOM

Pamiatkový objekt „PARK“

ARCHITEKTONICKO – HISTORICKÝ VÝSKUM

November 2021 – Január 2022

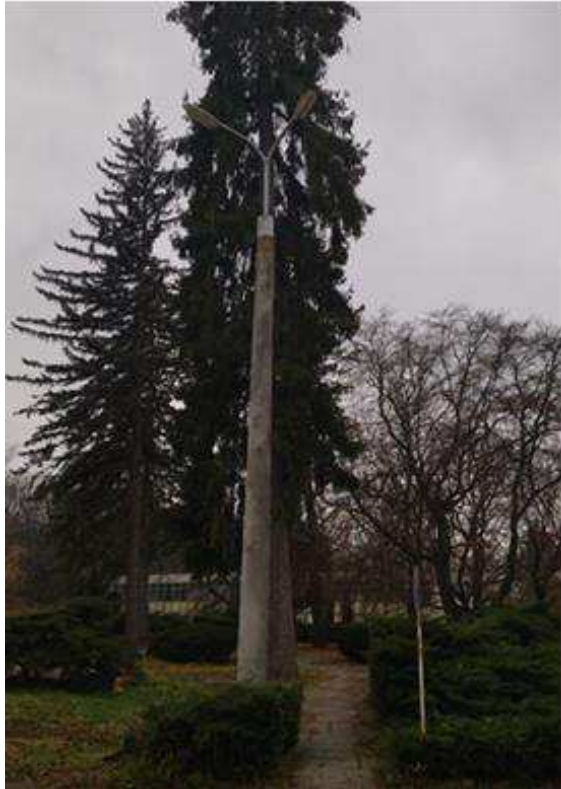
Súčasný stav

10.iné (autor, nápis, funkcia, pôvod, autenticita)	Súbor kandelábrov je autentickým inžinierskym a dizajnerským dielom a dokladá dobový prúd funkcionalizmus medzivojnového obdobia. Súbor dotvára kolorit verejných priestorov a po doplnení typickej násady s osvetľovacími telesami bude dopĺňať verejné priestory o charakteristický detail funkcionalistickej architektúry.

8. návrh na opatrenia a ochrana	Dbieť aby nedošlo k mechanickým poškodeniam a kontrolovať stav.
9. návrh na spôsob obnovy a prípadnej prezentácie	Kandelábre zachovať. Remeselne ošetriť povrch transparentným konzervačným prostriedkom na železobetón a doplniť o hornú násadu, ktorá bude vytvorená podľa návrhu, ktorý bude usmerňovať odborný metodik KPÚ.

- v prípade súboru kandelábrov 507A ich zachovať, remeselne ošetriť povrch transparentným konzervačným prostriedkom na železobetón a doplniť o hornú násadu, ktorá bude vytvorená podľa návrhu, ktorý bude usmerňovať odborný metodik KPÚ,

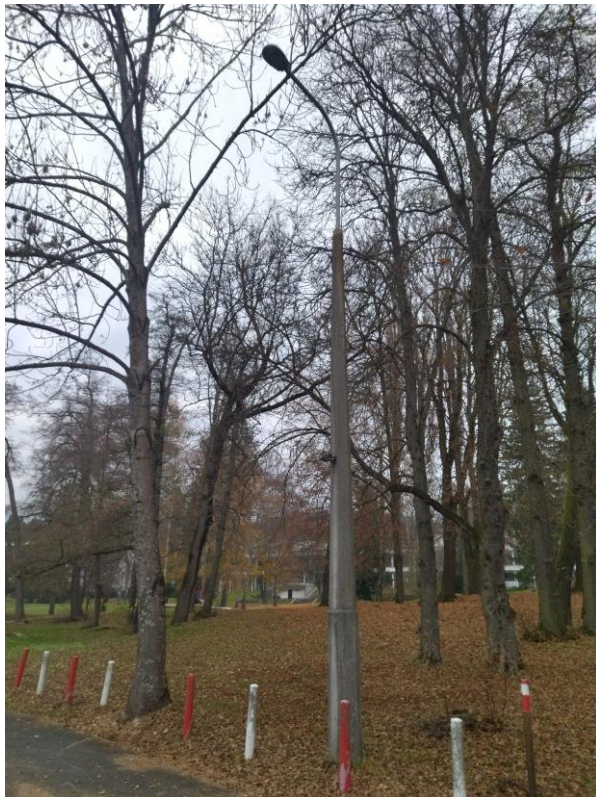
Súčasný stav

10.iné (autor, nápis, funkcia, pôvod, autenticita)	Súbor kandelábrov je autentickým inžinierskym a dizajnerským dielom a dokladá dobový prúd funkcionalizmus medzivojnového obdobia. Súbor dotvára kolorit verejných priestorov a po doplnení typickej násady s osvetľovacími telesami bude dopĺňať verejné priestory o charakteristický detail funkcionalistickej architektúry.

8. návrh na opatrenia a ochrana	Dbieť aby nedošlo k mechanickým poškodeniam a kontrolovať stav.
9. návrh na spôsob obnovy a prípadnej prezentácie	Kandelábry zachovať. Remeselne ošetriť povrch transparentným konzervačným prostriedkom na železobetón a udržiavať funkčné aj horné svietidlá. V prípade potreby výmeny svietidiel postupovať podľa usmernenia odborného metodik KPÚ.

- v prípade súboru kandelábrov 507B ich zachovať, remeselne ošetriť povrch transparentným konzervačným prostriedkom na železobetón a udržiavať funkčné aj horné svietidlá, v prípade potreby výmeny svietidiel postupovať podľa usmernenia odborného metodika KPÚ,

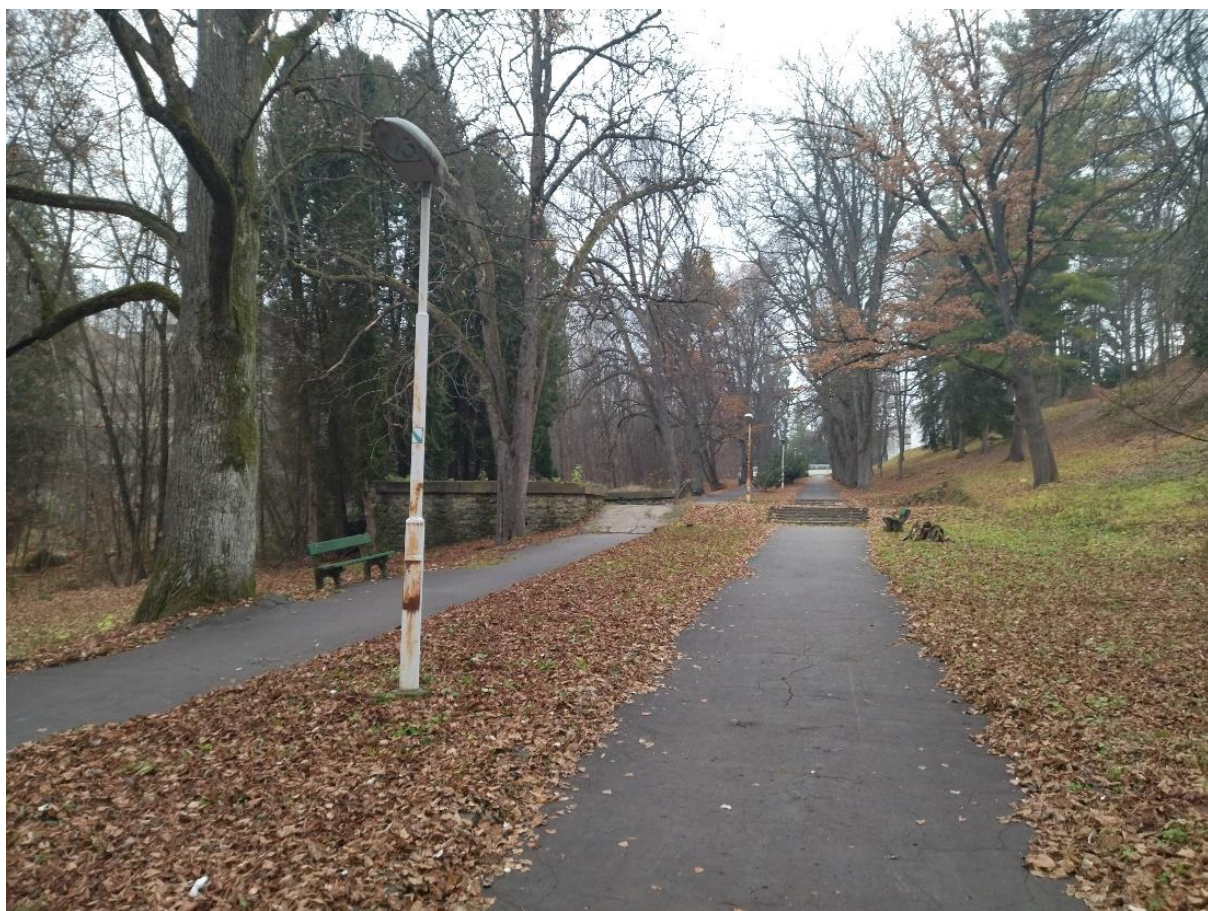
Pohľad na aleju z juhu, zaniknutý úsek.

9. návrh na spôsob obnovy a prípadnej prezentácie	Dožitie starých jedincov a úplná obnova
10. iné (autor, funkcia, autenticita), nápis, pôvod,	Aleja kúpeľného areálu dokladovaná už na mapách z roku 1860. Ide o aleju súbežnú s pôvodnou prístupovou cestou. Dodnes sa zachovala aleja v podobe 32 jedincov z troch druhov drevín, pričom prevláda lipa malolistá, ktorá bola zrejme aj pôvodným druhom pri zakladaní aleje.

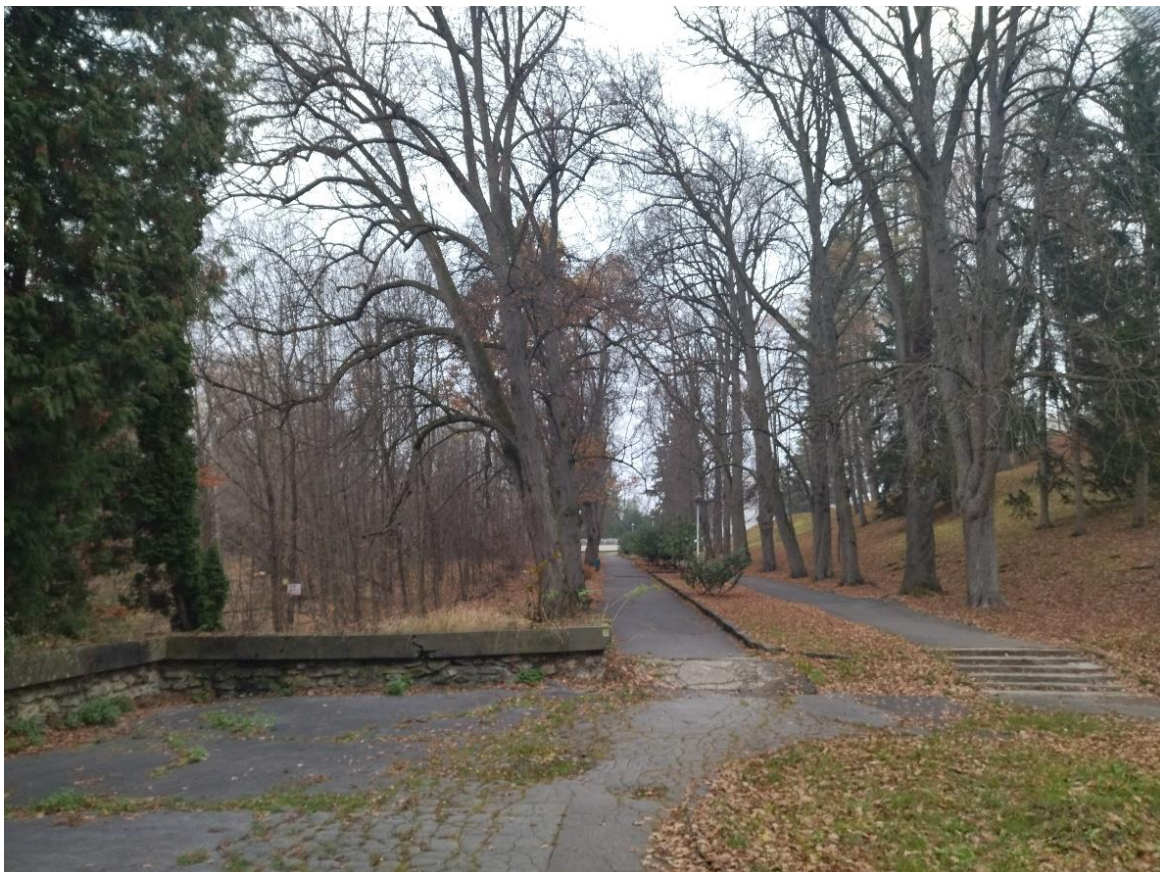
Pohľad na aleju z juhu, zachovaný severný úsek aleje.

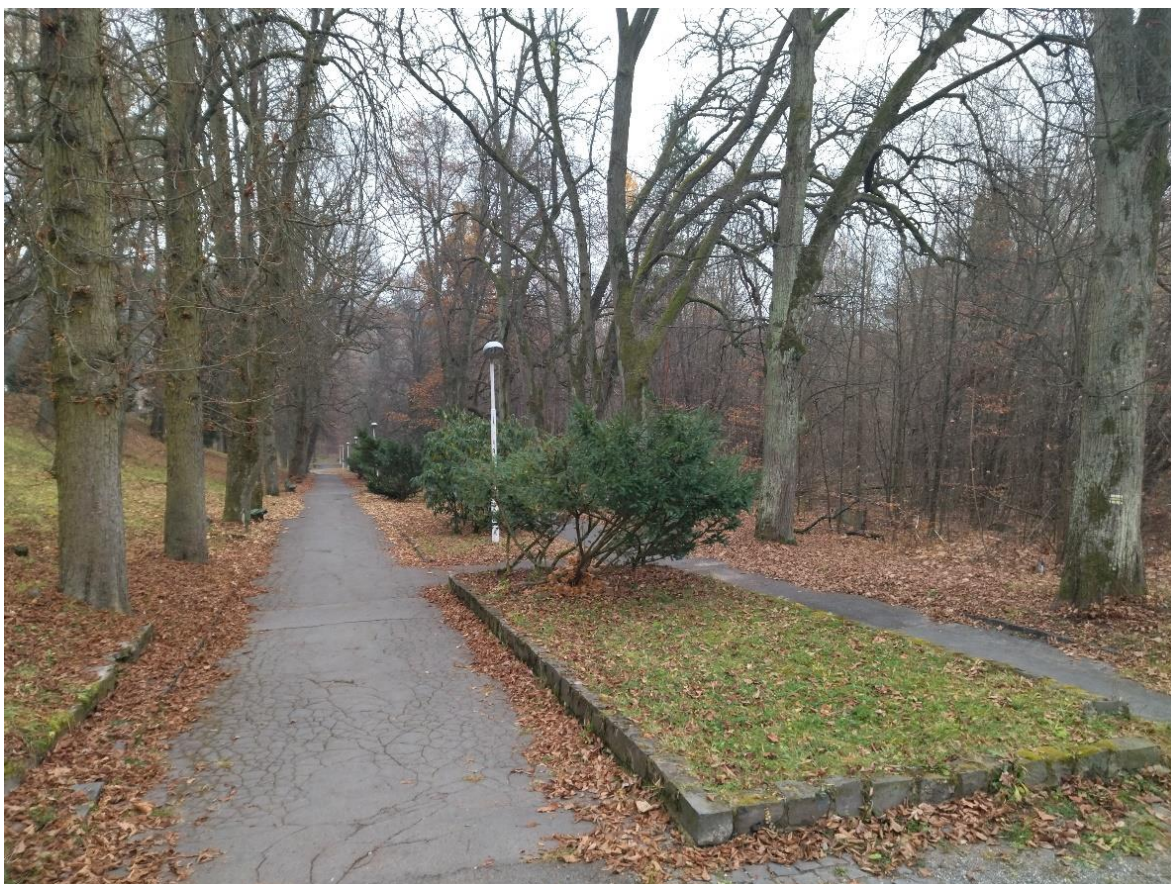
Pohľad zo severu na juh na zachovaný úsek aleje, vľavo jedince pagaštanov, vpravo lipy.

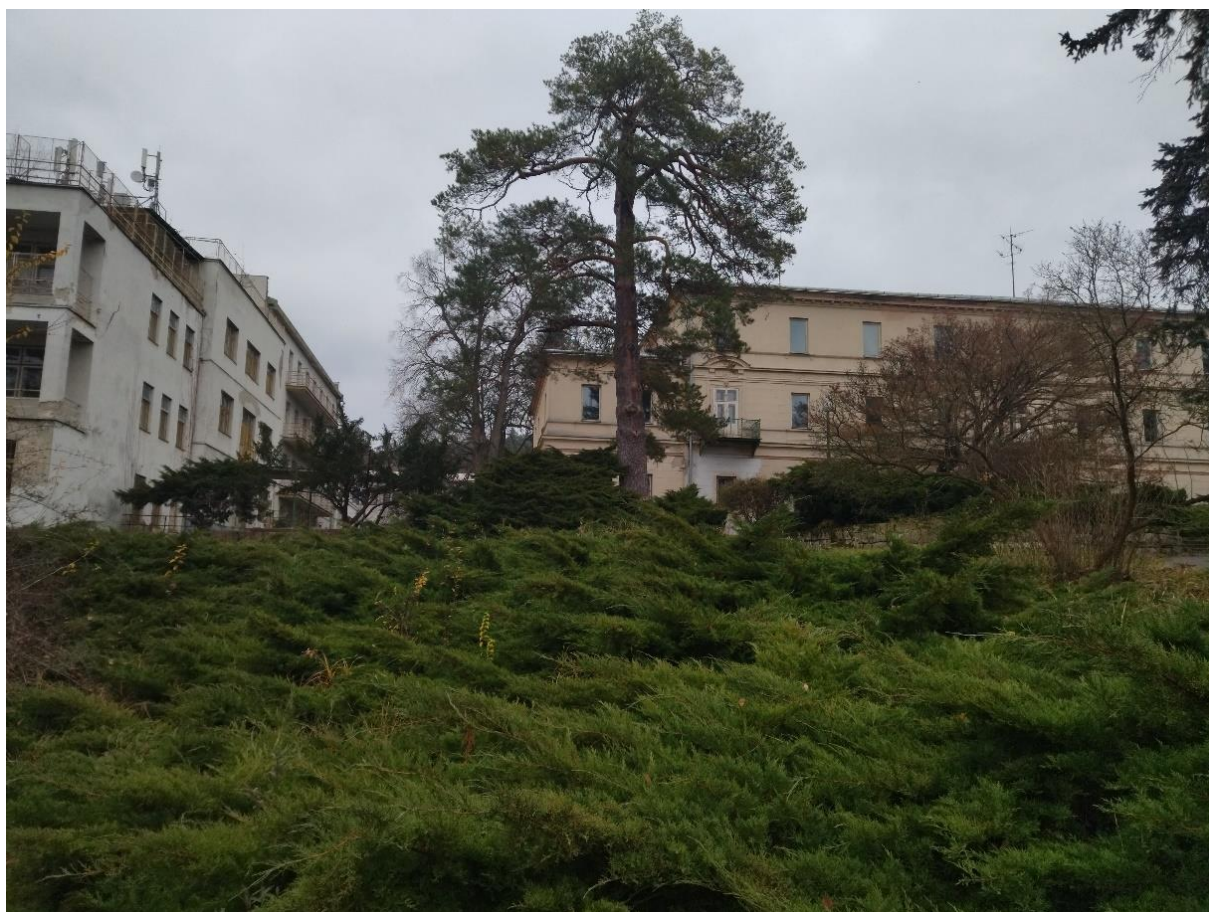
10. iné (autor, nápis, funkcia, pôvod, autenticita)	Borovica je viditeľná najmä na pohľadniach z konca 19. storočia a začiatku 20. storočia, kde je už dospelá a je dominantou priestoru pred kúpeľným domom Bratislava. V tom čase bola okolo jej kmeňa drevená lavica a na svahu pod ňou rozárium.

Pohľad na borovicu Ľudmily Podjavorinskej zo západu.

8. návrh na opatrenia a ochrana	Podľa programu ochrany chráneného stromu, pravidelná starostlivosť o senescentný strom
9. návrh na spôsob obnovy a prípadnej prezentácie	Borovica lesná (<i>Pinus sylvestris</i>) je chráneným stromom z dôvodu kultúrno-výchovného a z dôvodu historickej väzby na Ľudmilu Podjavorinskú. Ochrana stromu je v pôsobnosti organizačného útvaru ŠOP SR – Správa CHKO Poľana v 2. stupni ochrany

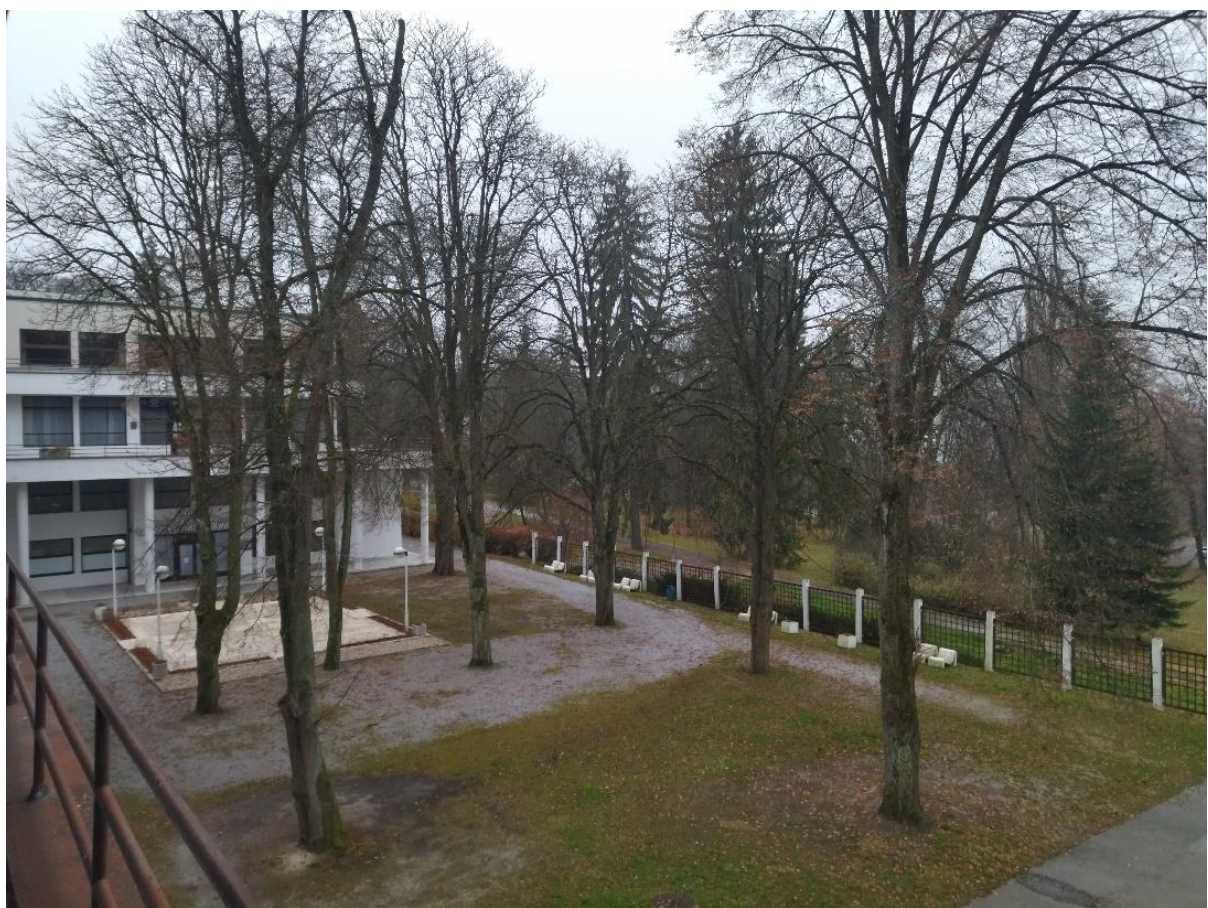
Pohľad na raster stromov na nádvorí komplexu Palace z terasy kaviarne.

9. návrh na spôsob obnovy a prípadnej prezentácie	dožitie starých jedincov a úplná obnova
10. iné (autor, nápis, funkcia, pôvod, autenticita)	Raster stromov je viditeľný na fotografiách z polovice 20. storočia, po dostavbe komplexu Palace, jedince pagaštanov na západnom okraji boli vysadené v trávniku, ostatné pri tanečnom parkete v mlate, na ose hudobného altánku boli vysadené lipy

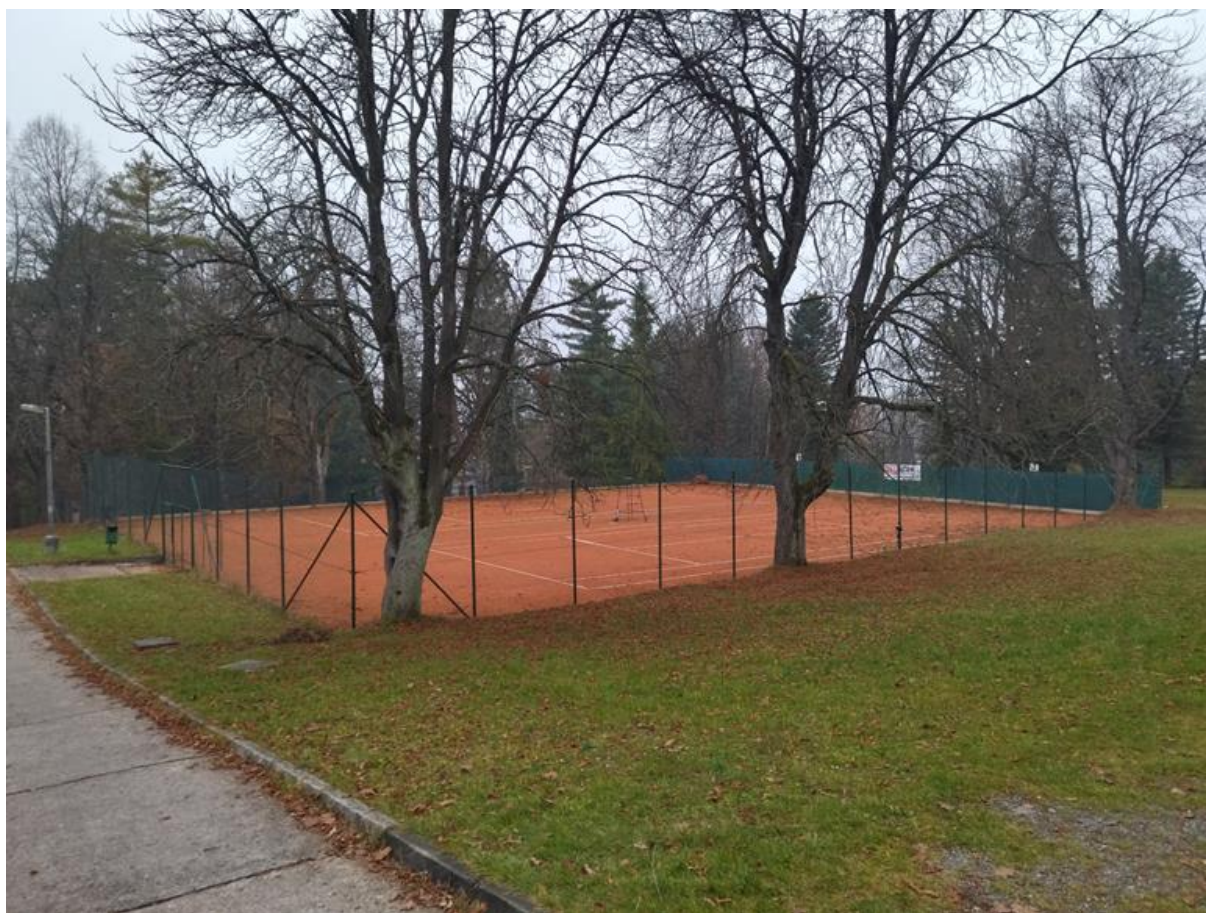
Pohľad na tenisové kurty s výsadbou pagaštanov okolo.

9. návrh na spôsob obnovy a prípadnej prezentácie	dožitie starých jedincov a úplná obnova
10. iné (autor, nápis, funkcia, pôvod, autenticita)	Stromoradie je viditeľné na leteckých fotografiách z polovice 20. storočia, po dostavbe komplexu Palace.

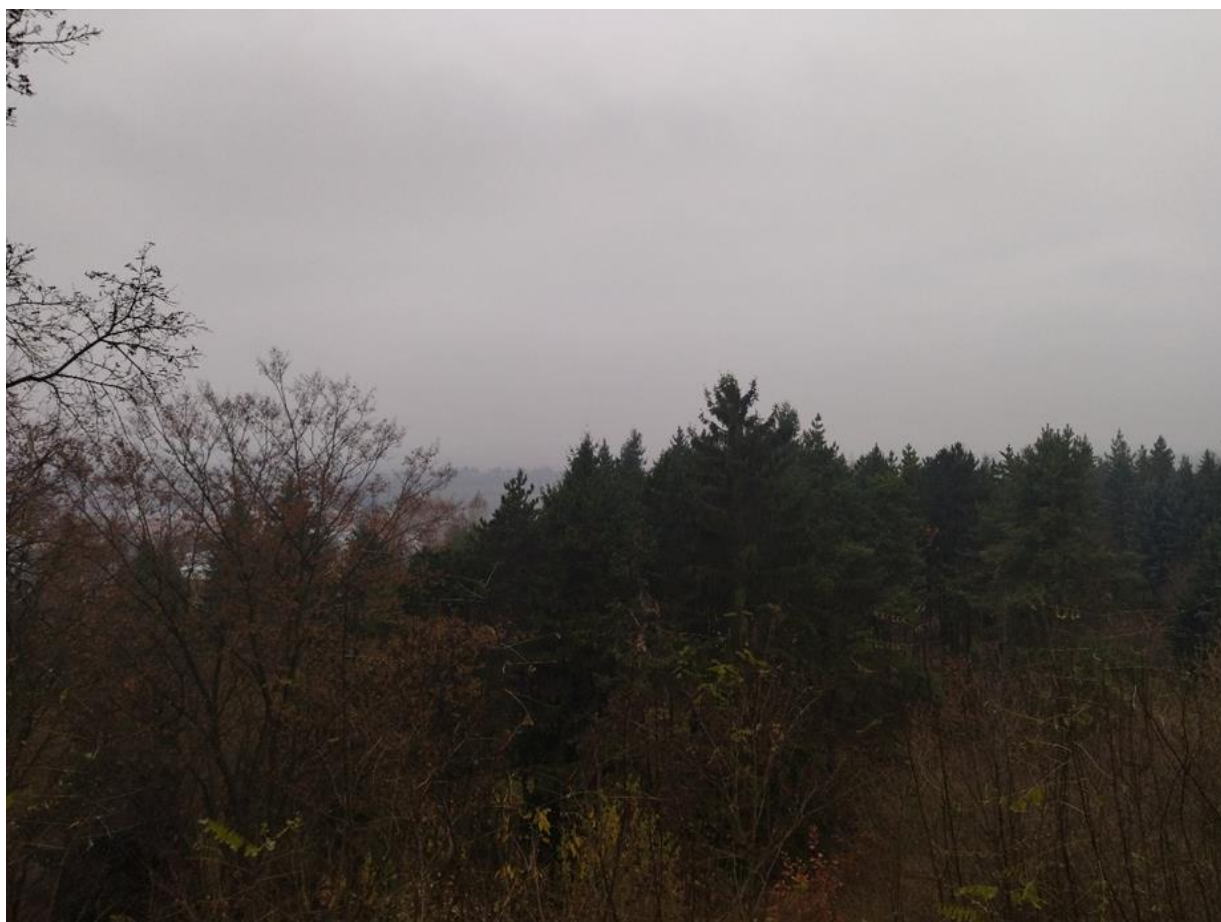
Pohľad z vyhliadky na mesto Banská Bystrica, v súčasnosti zarastený lesným porastom.
