EXPERTÍZNY POSUDOK

STANOVENIE STABILITY DREVINY ZVUKOVÝM TOMOGRAFOM FAKOPP 3D

5.1 Topoľ čierny (*Populus nigra* „Italica“)

Poloha stromu	Kamenný Mlyn, Trnava
Čas merania	17. 4. 2019 9:25:09
Identifikácia stromu	Kamenná cesta
Identifikácia projektu	Strom č. 73
Priemer kmeňa vo výške 130 cm	106
Posúdenie stavu	
Stav koreňa	Zdravý
Stav koreňového krčka	Zdravý
Stav kmeňa	Zdravý
Stav v mieste rozkonárenia	Zdravý
Stav koruny	Suché konáre, Vidlicovitá koruna
Iné zistenia	
Návrh na ošetrovanie	
Ošetrovanie koreňov	Nie je potrebné
Ošetrovanie koreňového krčka	Nie je potrebné
Ošetrovanie kmeňa	Nie je potrebné
Ošetrovanie kostry koruny	Nie je potrebné
Ošetrovanie koruny	Odstránenie suchých konárov
Iné ošetrenia	Návrh na výrub

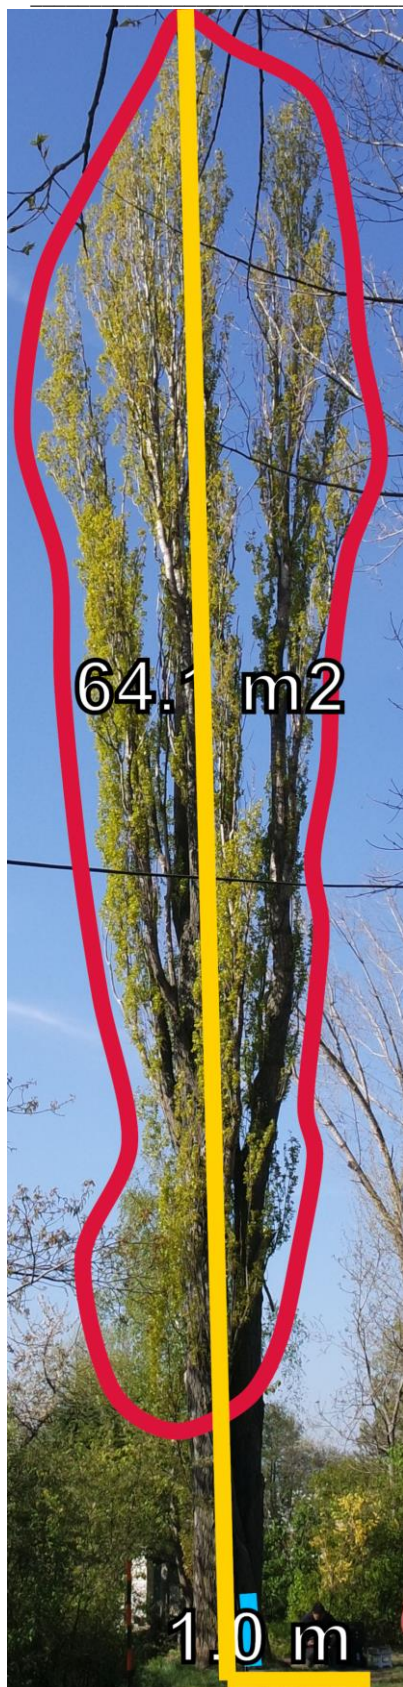
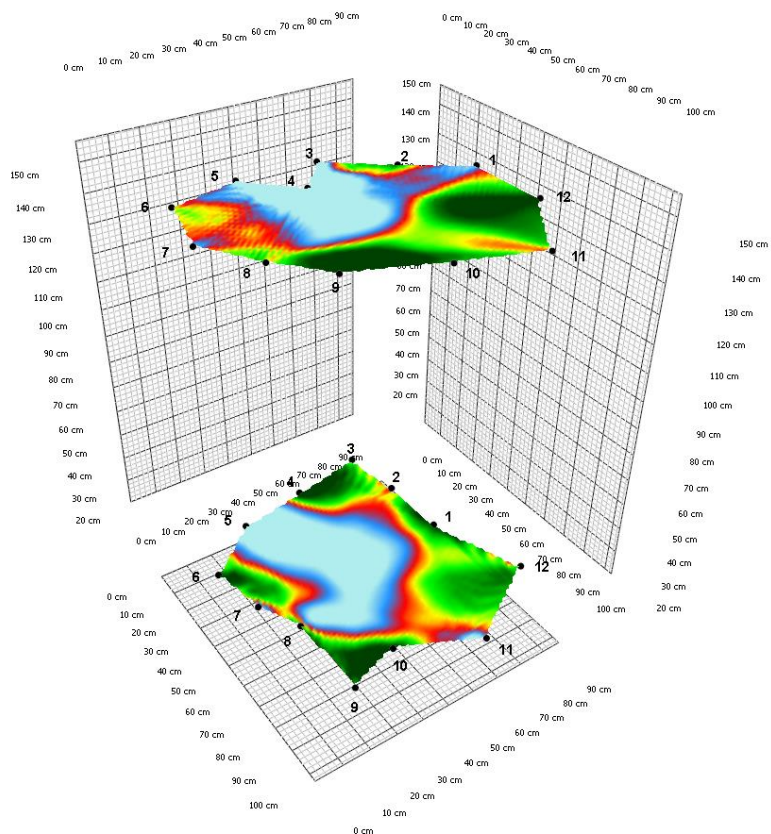
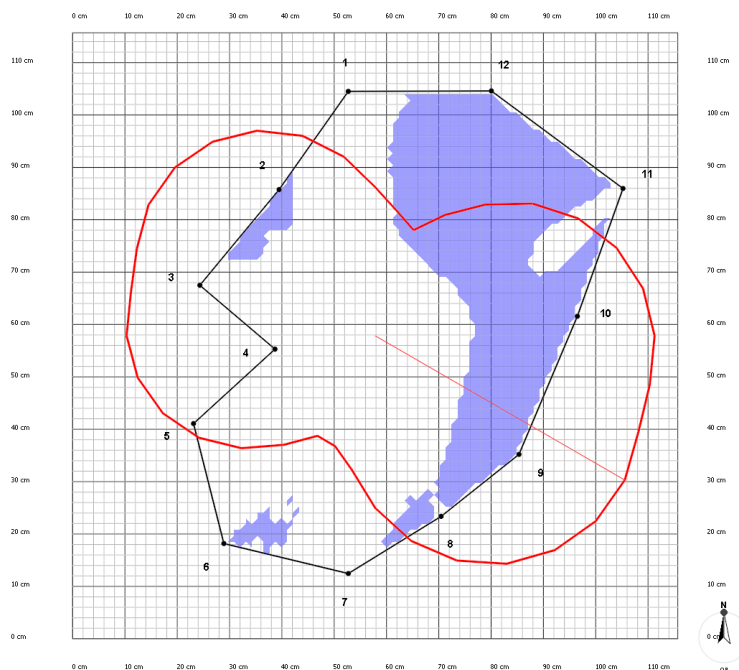
Názov vrstvy	Výška	Poškodená plocha	Bezpečnostný faktor	Stav
Vrstva č. 1	150 cm	59 %	140 %	Rizikový
Vrstva č. 2	20 cm	60 %	371 %	Vyhovujúci

Tomogram oboch meraných vrstiev a LayerMap dreveny vo výške 150 cm od povrchu pôdy

Na základe akustickej tomografie a výpočtu stability (**bezpečnostný faktor 140%**) konštatujeme **rizikovú stabilitu hodnoteného stromu**. Vzhľadom na rozsiahlu dutinu vo vnútri kmeňa ako aj tlakovému vetveniu **odporúčame z bezpečnostného hľadiska jeho výrub**.
