# STATICKÉ POSÚDENIE.

**BUDOVA ZUŠ, GESSAYOVA 8, BRATISLAVA**

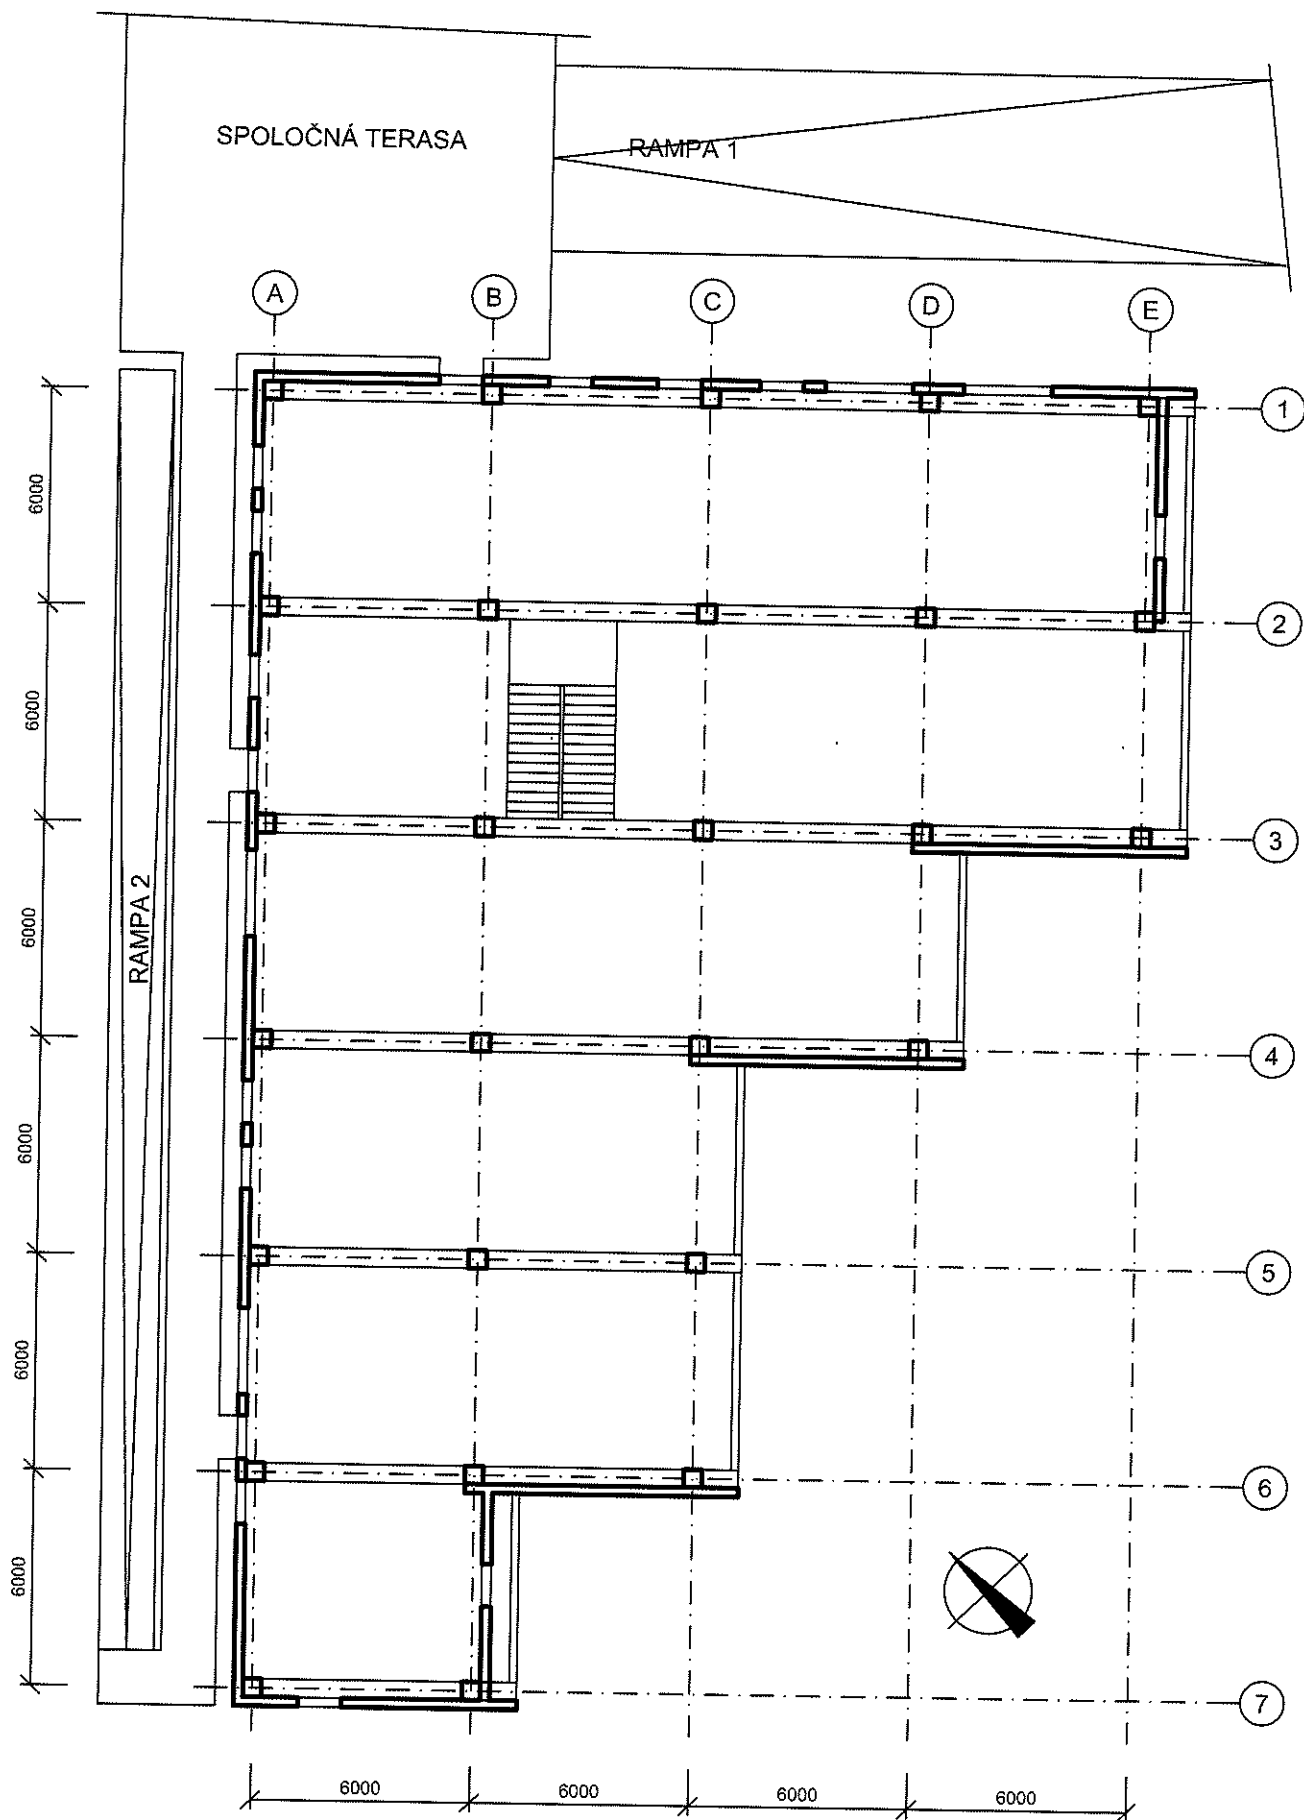
PRÍLOHA 01

Základom nosnej konštrukcie je prefabrikovaná sústava „Montovaný skelet - revidovaný Priemstav“ (MS-RP) s priečnymi rámami s narastajúcim počtom modulov od 1 x 6,0 m po 4 x 6,0 m – podrobnejšie viď v prílohe 01. Rámy sú tvorené stĺpmi prierezu 500/500 mm v module 6,0 m, na ktoré sú uložené priečle tvaru obráteného T. Do ozubov priečlí sú vkladané stropné panely. Na južnej uskakovanej fasáde konzoly rámových priečlí vytvárajú balkónové priestory.

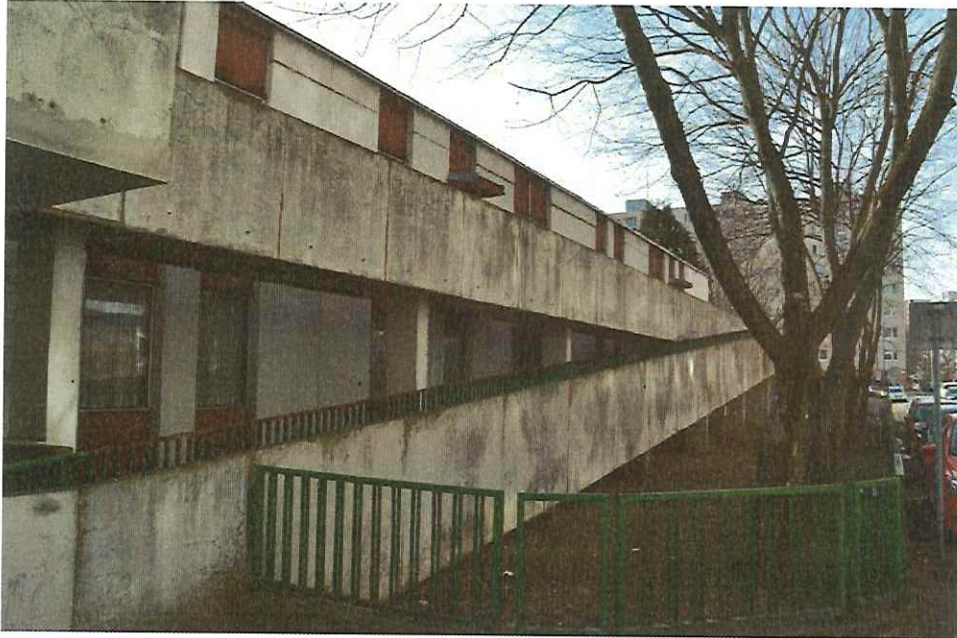
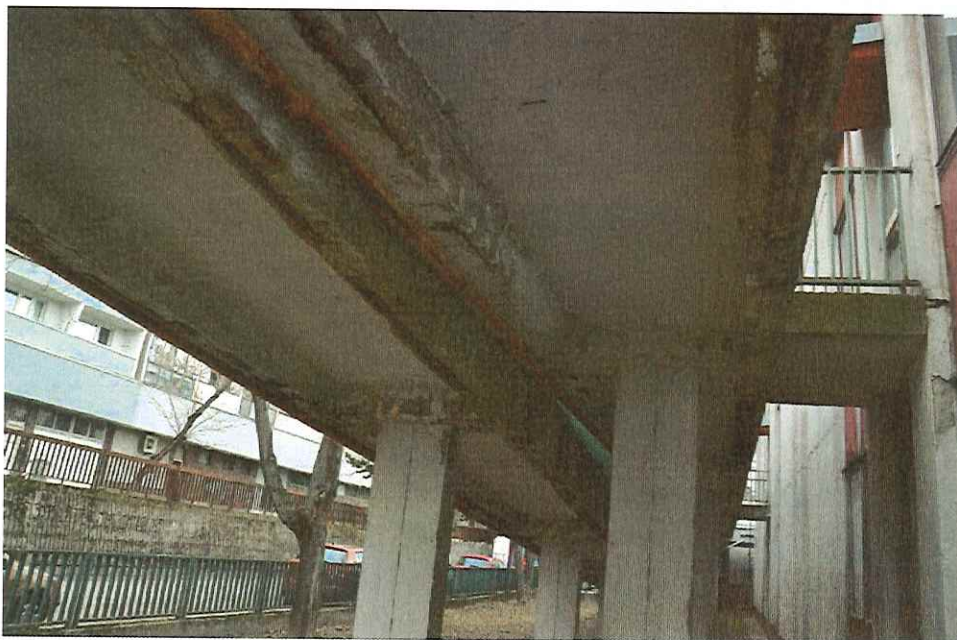
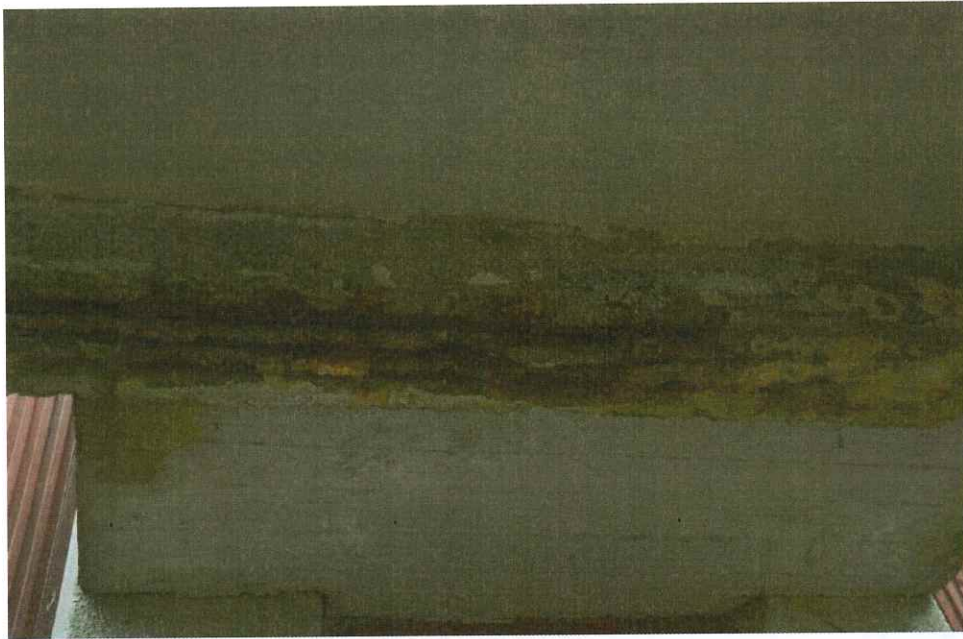
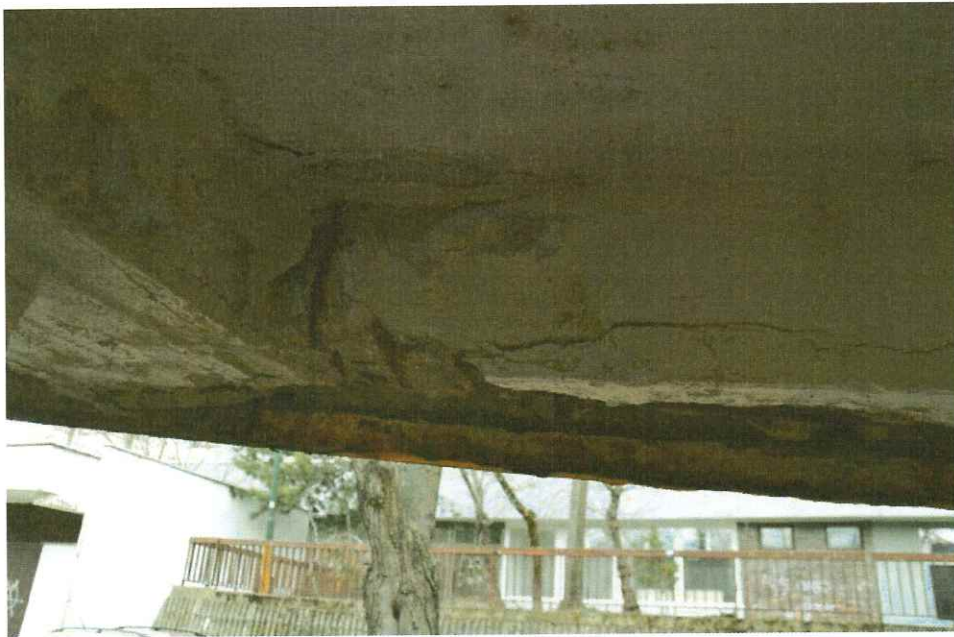
Porucha A:

- A. Konštrukcia prístupovej rampy č. 2 pri severozápadnej fasáde je poškodená kriticky. Na mnohých miestach je výrazne odhalená výstuž po odpadnutí krycej vrstvy betónu, výstuž je výrazne skorodovaná (oslabenie prierezu odhadom na 60%) predovšetkým na pozdĺžnych krajných nosníkoch (stužidlách), ale aj na stĺpoch a doske. Výrazná degradácia betónu je aj na panelových stykoch. Zábradlie má koróziou vysoko poškodené kotevné prvky, na viacerých miestach sú prasknuté stykové zvary. Na vodorovnej časti rampy boli zábradliové panely prikotvené len dvojicou závitových tyčí, nie platňami a svorníkmi, ako to bolo v návrhu v podklade 4).

**Porucha A:** jedná sa o staticky mimoriadne významnú poruchu, ktorú možno klasifikovať stupňom 7 – **havarijný stav**. Konštrukcia bola navrhnutá z panelov určených do interiéru, bez doplnkovej ochrany, čo spolu s dlhodobým pôsobením

nepriaznivých exteriérových vplyvom má za následok nadmernú degradáciu nosných prvkov. V mimoriadne zlom stave je aj zábradlie, ktoré už primárne nebolo navrhnuté optimálne a jeho stabilizácia v rozpore s návrhom Ing. Gubu je nedostatočná. Túto rampu **č. 2 pred severozápadnou fasádou je nutné bezodkladne uzavrieť pre vstup verejnosti**. Jestvujúce plné zábradlia je treba nahradiť novými ľahkými oceľovými. Nosné konštrukcie postihnuté degradáciou treba sanovať, vzhľadom na rozsah sanácie je nutné na to vypracovať samostatný projekt sanačných prác. Máme však za to, že sanácie a opravy konštrukcií rampy by boli v konečnom dôsledku ekonomicky náročnejšie ako vybudovanie novej rampy.

**V havarijnom stave je rampa 2 pri severozápadnej fasáde (porucha A). Tú treba okamžite uzavrieť pre prístup verejnosti, následne rozhodnúť o rekonštrukcii alebo asanácii.**
