ŠTÁTNA VEDECKÁ KNIŽNICA FORGÁCHOV PALÁC

Hlavná 10, 040 01 Košice

PAMIATKOVÝ ARCHITEKTONICKO- HISTORICKÝ VÝSKUM *I. TEXTOVÁ ČASŤ*

DECEMBER | 2020

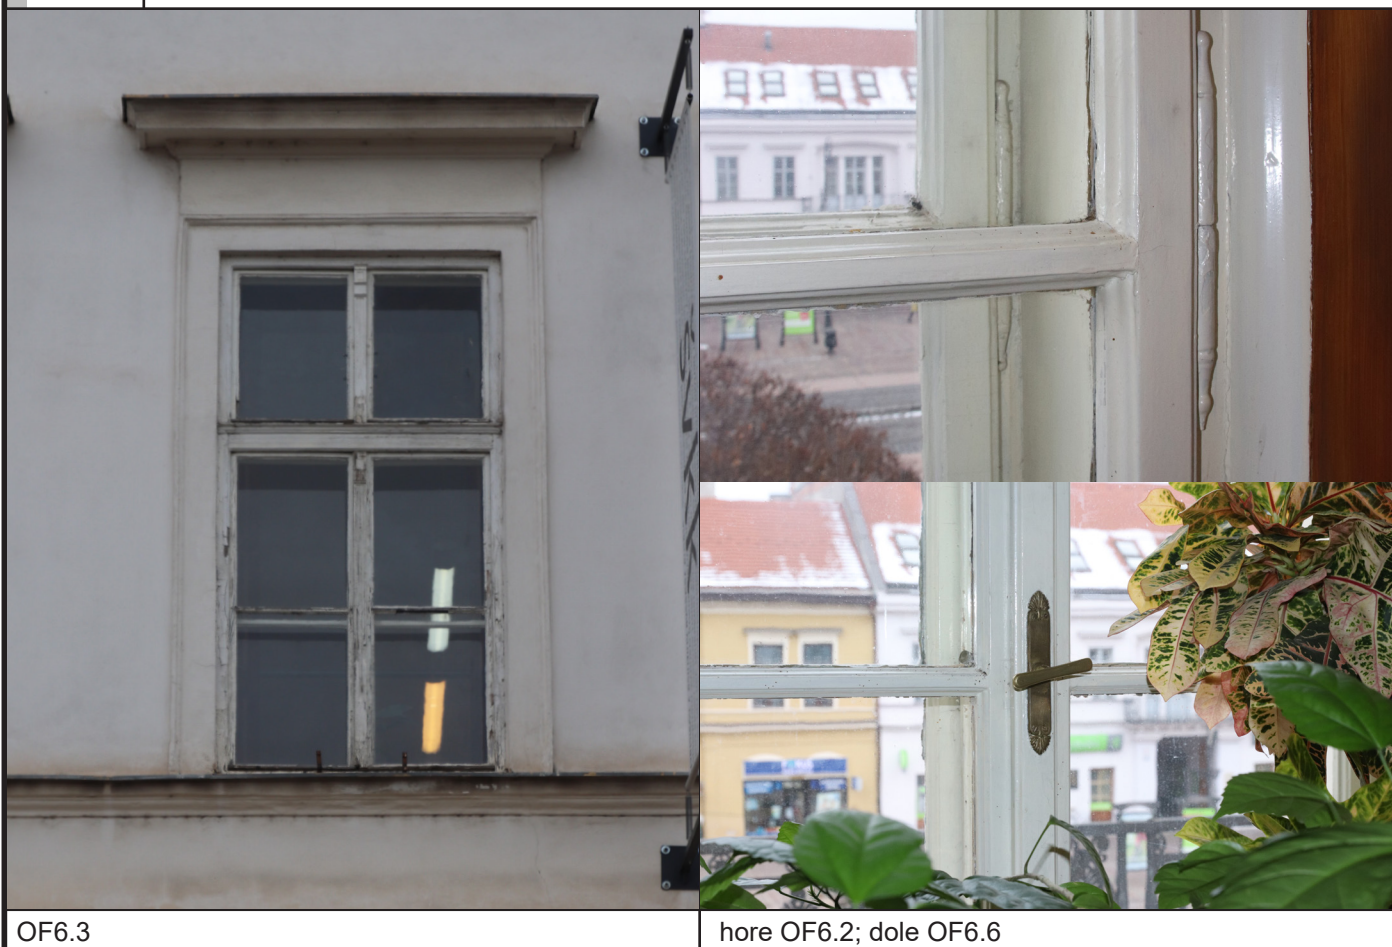
OF6.3

Stav: Mierne poškodené, hlavne nátery a chýbajúce či poškodené kovanie. Drobné mechanické poškodenie a degradácia materiálu vplyvom prostredia.

Návrh: Umelecko - remeselná oprava - zaistiť, v prípade potreby vyspraviť, rozvolnené spoje sklížiť. V maximálnej miere zachovať hist. sklenené výplne, rep. kovanie a v prípade potreby opraviť alebo doplniť za kópie podľa dochovaných. Lokálne vytmelenie alebo plátovanie odštiepkov. Obnoviť pôvodný náter.

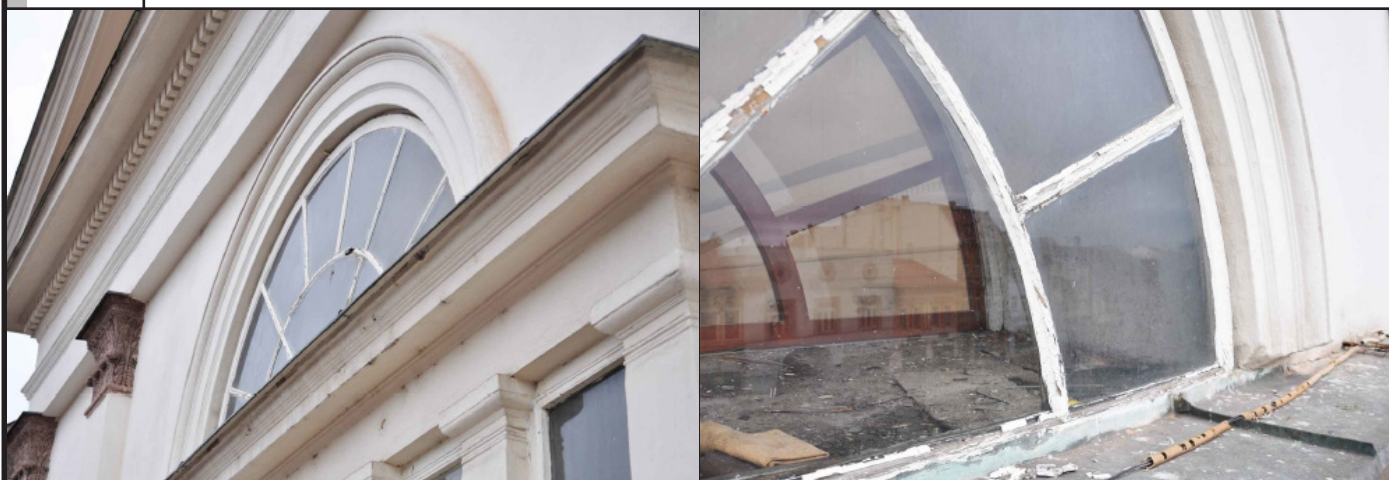
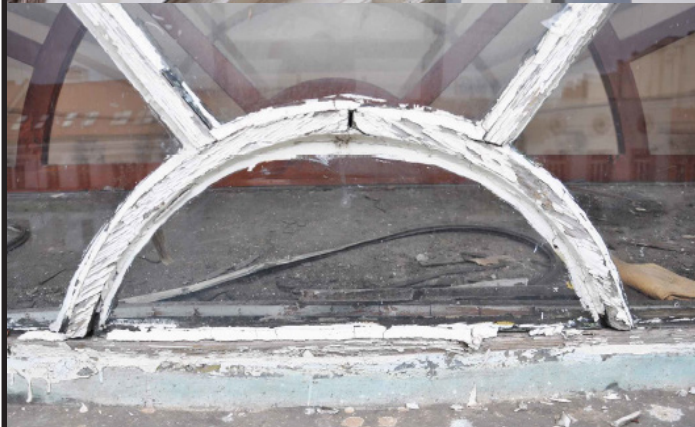
OF9

Stav:	Poškodené, hlavne nátery. Degradácia materiálu vplyvom prostredia.		
--------------	--	--	--

Návrh:	Umelecko - remeselná oprava - zaistiť, v prípade potreby vyspraviť, rozvolnené spoje sklížiť. V maximálnej miere zachovať hist. sklenené výplne. Lokálne vytmelenie alebo plátovanie odštiepkov. Obnoviť pôvodný náter.		
---------------	---	--	--

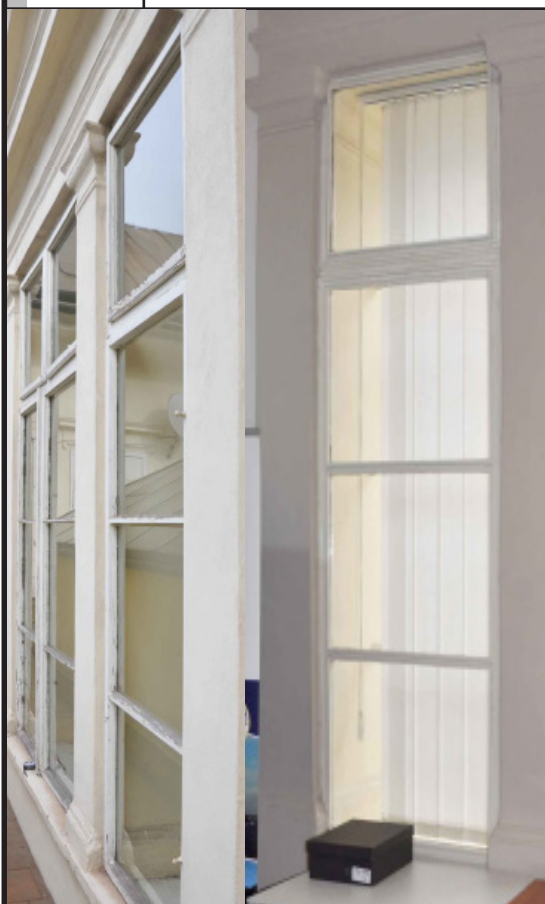
OF11.1

Stav:	Poškodené, hlavne nátery. Mierne korodované kovania. Drobné mechanické poškodenie a degradácia materiálu vplyvom prostredia.		
--------------	--	--	--

Návrh:	Reštaurovať - začistiť, v prípade potreby vyspraviť, rozvolnené spoje sklížiť. V maximálnej miere zachovať hist. sklenené výplne, reštaurovať kovanie. Lokálne vytmelenie alebo plátovanie odštiepkov. Obnoviť vybraný náter.		
---------------	---	--	--

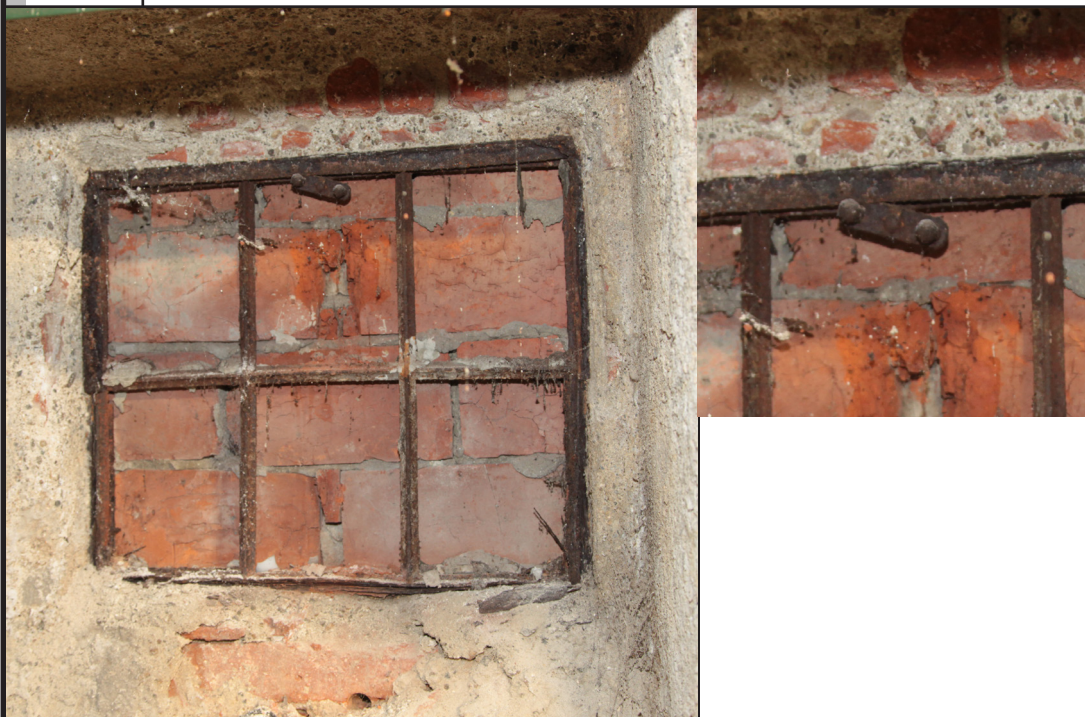
O1.1

Stav: Výrazne degradované koróziou. Pásové prvky deformované na jednotlivé listy.

Návrh: Demontovať, uložiť do depozitu. Nahradiť kópiou. Pôvodný prvok použiť ako podklad pre vyhotovenie kópie.

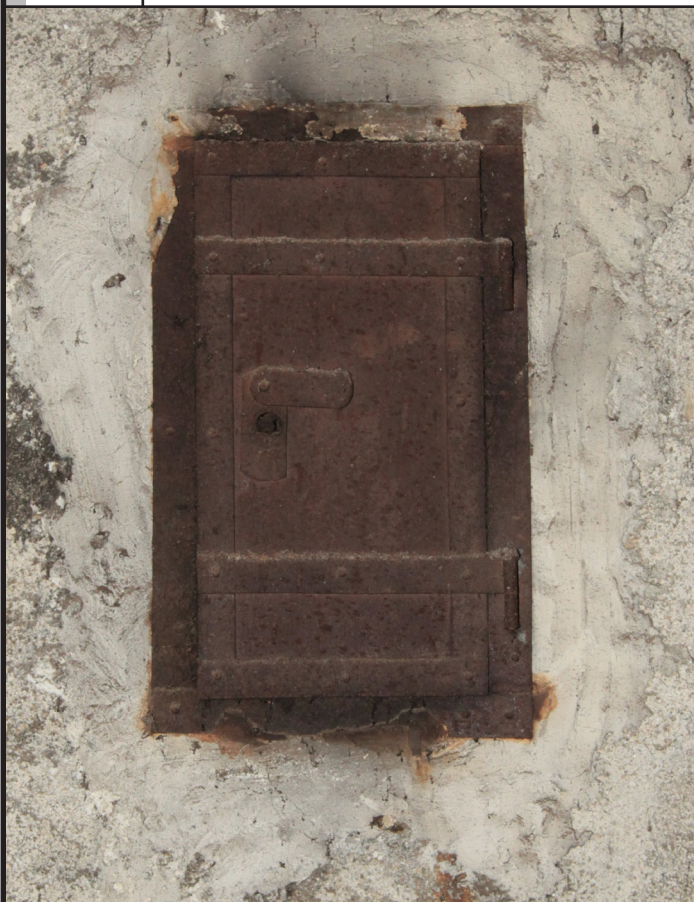
Z9

<i>Stav:</i>	Výrazne degradované koróziou.		
--------------	-------------------------------	--	--
