# PROTOKOL Z HLAVNEJ PREHLIADKY MOSTA

ID mosta:	M4291	Názov mosta:	571002-003_Most cez lpeľ v obci Nitra nad Ipľom
Komunikácia:	2668	Správca:	Banskobystrická regionálna správa ciest, a.s., Prevádzka Lučenec
Správca. číslo:	003		
Kumulatívne st.:	4,274 km (2668)		
Kilometrovníkové st.:	---		
Rok postavenia:	1956	Vlastník:	Banskobystrický samosprávny kraj
Dĺžka premostenia:	33,3 m

<b>Dátum prehliadky:</b>	1.6.2021	<b>Poveternostné podmienky:</b>  polojasno
<b>Teplota vzduchu:</b>	20,00°C	
<b>Teplota konštrukcie:</b>	°C	
<b>Zhotoviteľ prehliadky</b> (organizácia, mená a funkcie pracovníkov)		
Banskobystrická regionálna správa ciest, a.s.	Ing. Jana Čierna	hlavný prehliadkár

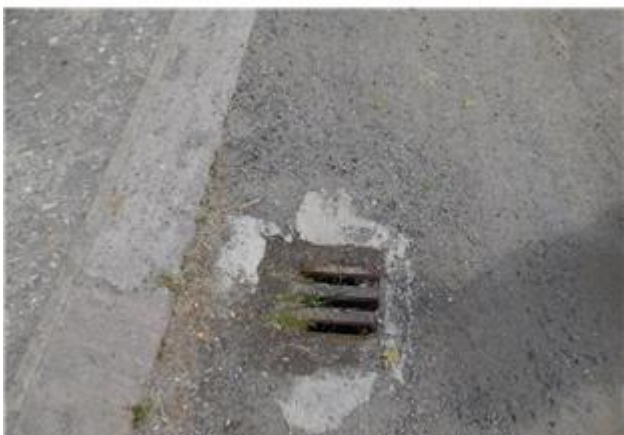
Názov: 2668-3 (32)Ľ 1.ODV.JPG

Ga-odvodňovače	1108-Prenikanie vody vedľa odvodňovačov	DCM 01	IV
	<i>okolo všetkých odvodňovačov 8 ks</i>		
Ga-odvodňovače	1109-Poškodenie odvodňovačov	DCM 01	V
	<i>korozívne rozpínanie spodnej časti odvodňovačov, chýbajú rúrky, preosadené mriežky - zdvihnuté osadenie mriežok do nivelety navýšenej vozovky = nekompaktné so spodnou časťou odvodňovača</i>

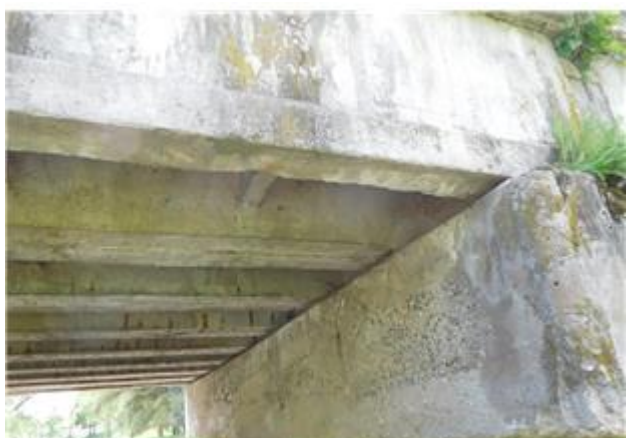
**Názov:** 2668-3 (27)P PI z 1.poľa.JPG

Bd-podpery, (pilieri)	312-Odlamovanie betónu	DCM 01	IV
	<i>na spodnej hrane trámu len ojedinele odkrytá výstuž - medzi skružami spolu cca 0,5 m<sup>2</sup></i>		
Bd-podpery, (pilieri)	313-Odlupovanie	DCM 01	IV
	<i>takmer v celej ploche trámu cca 70 % plochy prekladu</i>		
Bd-podpery, (pilieri)	315-Rozpad betónu	DCM 01	IV
	<i>na rohoch vysunutej časti trámu s odkrytou výstužou a na spodných hranách- rohoch cca 1 m<sup>2</sup></i>		
Bd-podpery, (pilieri)	345-Biologická degradácia betónu	DCM 01	IV
	<i>vegetácia na povrchu vysunutej časti trámu na vtoku ( vľavo) , na vlhkých miestach povlak z rias a lokálne ohniská machu cca 2 m<sup>2</sup></i>		
Bd-podpery, (pilieri)	711-Korózia betonárskej výstuže	DCM 01	V
	<i>vľavo na spodnej hrane trámu obnažené prúty korodujú, cca spolu 4 m</i>		
Bf-mostné krídla	303-Vlhké škvrny	DCM 01	III
	<i>stopy po vlhkých škvrnách zo zatekania z hornej stavby cca 10 % plochy krídiel, výraznejšie v oblasti dilatačných škár</i>

po ošetrení výstuže sanovať povrch betónu prekladu piliera 36 m2	Bd312	DCM 01
odstrániť znečistenie z okrajových častí piliera	Bd345	DCM 01
vyspraviť povrch vozovky prestriekaním a škáry trhliny v okolí odrazných pruhoch zalíť , vyspraviť výtlky	Da806	DCM 01
odstrániť vegetáciu pred zaliatím trhlín	Da821	DCM 01
odstrániť vegetáciu z ríms v rámci čistenia hornej stavby	De345	DCM 01
odstrániť nefunkčné vrstvy a vykonať systémový náter zábradlia cca 80 m	Ha1201	DCM 01
odstrániť vegetáciu zo spevnenia koryta , uzavrieť otvorené škáry v svahovaní koryta	J 1314	DCM 01
spevniť okolie piliera kamenným záhozom cca 45 m2	J 1301	DCM 01

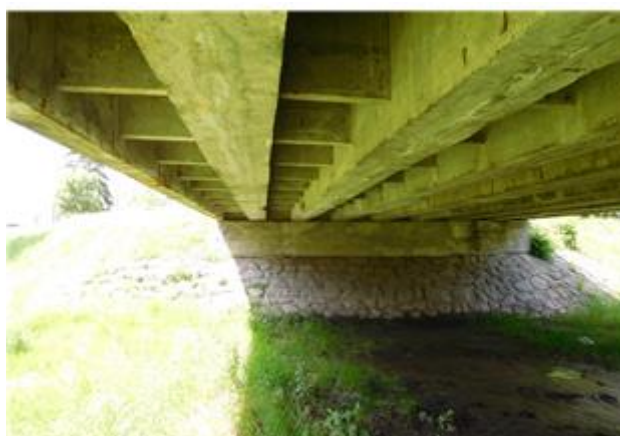
**Názov:** 2668-3 (14)1.O.JPG

Bc-opory	303-Vlhké škvrny	DCM 01	IV
	<i>lokálne stopy zo zatekania cez uloženie hlavne na bočných hranách opôr a pod stykmi nosníkov po vlhkosti z vysokej hladiny toku s povlakom z rias cca 15 % plochy opôr</i>		
Bc-opory	313-Odlupovanie	DCM 01	IV
	<i>takmer v celej ploche oboch opôr cca 70 % plochy opôr</i>		
Bc-opory	315-Rozpad betónu	DCM 01	IV
	<i>na bočných hranách opôr a pod uložením nosníkov, výraznejšie na prvej opore, spolu cca 8 % povrchovej plochy opôr s rozpadom do 10 mm, ojedinele aj hlbší rozpad</i>		
Bc-opory	345-Biologická degradácia betónu	DCM 01	III
	<i>na okrajoch oboch opôr v mieste zatekania z hornej stavby povlak z rias cca 1 m<sup>2</sup></i>		
Bd-podpery, (pilieri)	302-Inkrustácie	DCM 01	IV
	<i>na priečnom tráme viac zo strany prvého poľa cca 20 % povrchovej plochy</i>		
Bd-podpery, (pilieri)	303-Vlhké škvrny	DCM 01	IV
	<i>stopy na zvislej strane prekladu zo zatekania cez dilatačnú škáru a povrchu prekladu viac zo strany prvého poľa 25 % plochy prekladu</i>

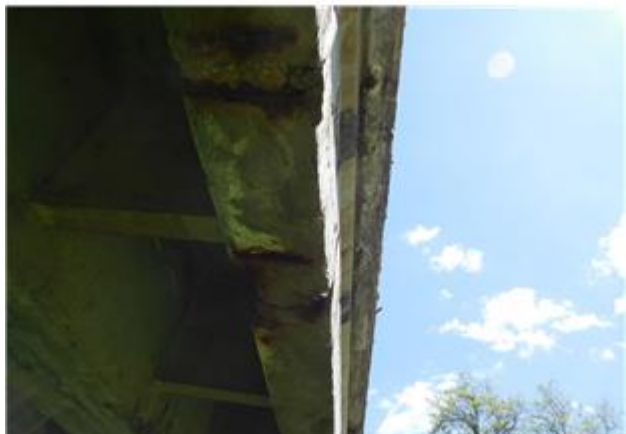
**Názov:** 2668-3 (10)P 1.nosník 1.pole.JPG

Ca-Hlavná konštrukcia	327-Prasklina	DCM 01	VI
	<i>na pravom krajnom nosníku v prvom poli, na zvislom vonkajšom tráme nosníka šikmá na celú výšku aj hrúbku trámu ( z vonkajšej strany s prejavom praskliny z vnútornej strany trhlíny)</i>		
Ca-Hlavná konštrukcia	345-Biologická degradácia betónu	DCM 01	IV
	<i>na vlhkých miestach - značnejšie na zvislých častiach krajných nosníkov povlak z rias , jemný povlak aj v podhlade konštrukcie, spolu cca 15% povrchu nosníkov</i>		
Ca-Hlavná konštrukcia	701-Nedostatočné krytie betonárskej výstuže	DCM 01	IV
	<i>na všetkých nosníkoch, viacnásobne obnažené priečne pruhy do dĺžky 0,2 m</i>		
Ca-Hlavná konštrukcia	702-Obnažená betonárska výstuž	DCM 01	V
	<i>lokálne na spodných hranách nosníkov na viacerých miestach, v dĺžke</i>		
Ca-Hlavná konštrukcia	723-Nedostatočne chránená kotva	DCM 01	V
	<i>odkryté kotvy priečného vystuženia s ojedinele povrchovou koróziou, prípadne odlupujúca sa povrchová úprava takmer 100 %, odkryté kotvy pozdĺžneho stuženia v dilatačných škárach- viditeľné na krajných nosníkoch</i>

po spracovaní diagnostiky a návrhu opatrení z posúdenia  
jednotlivých častí mostu navrhnúť rekonštrukciu resp.  
prestavbu mostu

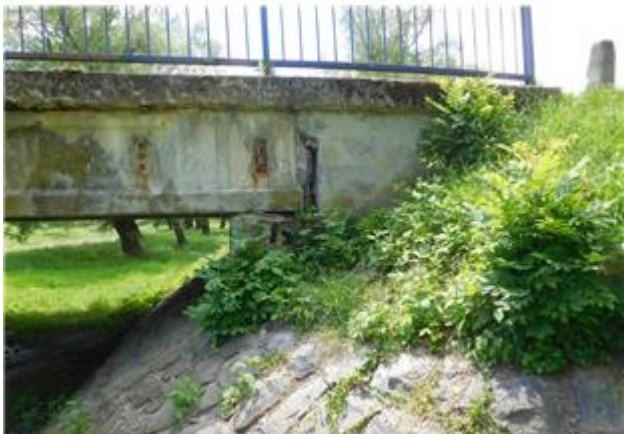
Názov: 2668-3 (20)P L 1.O+K.JPG

Bf-mostné krídla	312-Odlamovanie betónu	DCM 01	IV
	<i>na oboch krídlach krídle vpravo odlupnutý celý povrch- začínajúci rozpad, lokálne odkrytá výstuž , prvé krídlo 0,6 m<sup>2</sup> aj na druhom krídle vpravo 0,2 m<sup>2</sup></i>		
Bf-mostné krídla	313-Odlupovanie	DCM 01	III
	<i>na oboch krídlach vľavo takmer v celej ploche cca spolu 2,4 m<sup>2</sup></i>		
Bf-mostné krídla	315-Rozpad betónu	DCM 01	IV
	<i>vľavo prvé krídlo rozpad okolo dilatácie na oboch krídlach vpravo odpadnutá krycia vrstva, odkrytá výstuž sieťovito uložená cca 2,8 m<sup>2</sup></i>		
Bf-mostné krídla	345-Biologická degradácia betónu	DCM 01	III
