PROTOKOL Z HLAVNEJ PREHLIADKY MOSTA

| ID mosta: | M5347 | Názov mosta: | 050102-002_Most cez bezmenný potok v obci Píla |

| Dátum prehliadky: | 7.6.2021 | Poveternostné podmienky: |

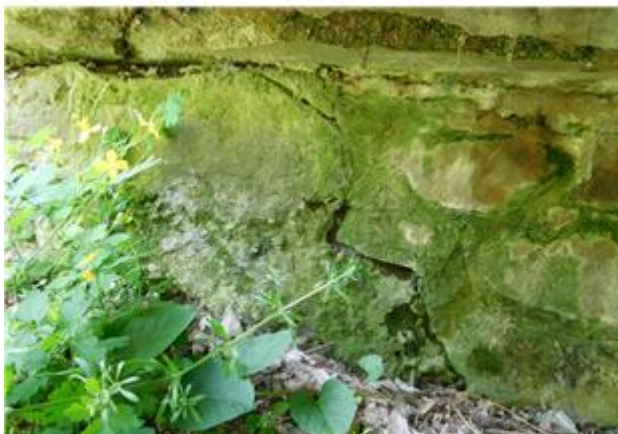
Názov: 2631-2 (14)P roh 1.O.JPG

| | <i>vpravo na rohoch oboch opôr oslabené prierezy kamenných kvádrov cca 2 m2</i> | | |
| | <i>na prvej opore vpravo otvorená škára šikmo od rohu opory ku dnu v celej výške opory š=5 - 40 mm, dl. cca 1,2 m</i> | | |

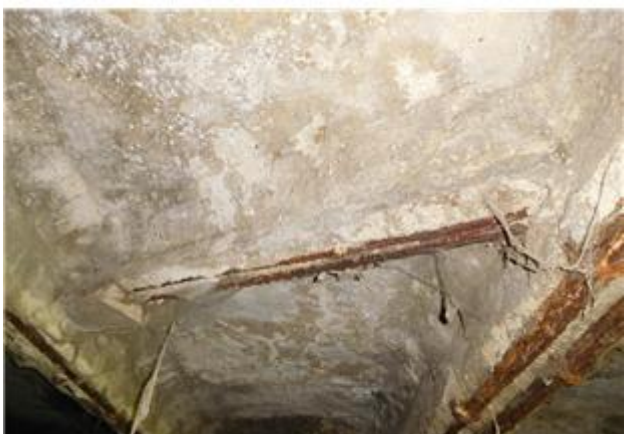
Názov: 2631-2 (23)priečny trám.JPG

| | <i>rozpad betónu na trámoch v celej ploche spodných hrán na pozdĺžnikoch aj na priečnych trámoch cca 4,75 m²</i> | | |
| | <i>v miestach rozpadu betónu na spodných hranách trámoch na všetkých pozdĺžnych, lokálne na priečnych cca 40 m</i> | | |
