# PROTOKOL Z HLAVNEJ PREHLIADKY MOSTA

<b>ID mosta:</b>	M3761	<b>Názov mosta:</b>	571024-007 Most cez bezmenný potok pred obcou Petrovce
<b>Komunikácia:</b>	2790	<b>Správca:</b>	Banskobystrická regionálna správa ciest, a.s., Prevádzka Rimavská Sobota
<b>Správca. číslo:</b>	007	<b>Vlastník:</b>	Banskobystrický samosprávny kraj
<b>Kumulatívne st.:</b>	16,611 km (2790)		
<b>Kilometrovníkové st.:</b>	16,635 km (DZ 17,0)		
<b>Rok postavenia:</b>	1946		
<b>Dĺžka premostenia:</b>	3 m

<b>Dátum prehliadky:</b>	11.7.2017	<b>Poveternostné podmienky:</b>  jasno
<b>Teplota vzduchu:</b>	27,00°C	
<b>Teplota konštrukcie:</b>	°C	
<b>Zhotoviteľ prehliadky</b>	(organizácia, mená a funkcie pracovníkov)	
Banskobystrická regionálna správa ciest, a.s., Pre	Elvíra Krajecová

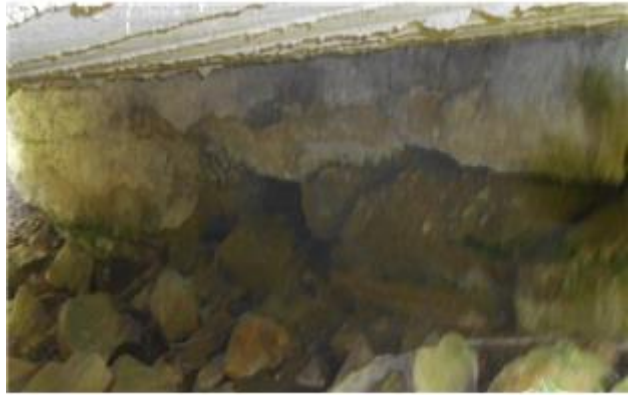
**Názov:** 2790-7 (57124-7) 2 opora.png

2. opora s veľkou prasklinou vo vodorovnom smere v polovičnej výške drieku, hrozí trvalé pretvorenie opory a narušenie nosnej konštrukcie na objekte nie sú bezpečnostné zariadenia

Bc-opory	326-Ostatné trhliny	DCM 01	V
	<i>na driekoch obidvoch opôr na drieku 2. opory ako pokračovanie hlavnej praskliny</i>		
Bc-opory	327-Prasklina	DCM 01	VI
	<i>vodorovná prasklina drieku 2. opory (degradácia vzhľadom k veku a kvalite betónu)</i>		
Bf-mostné krídla	103-Trvalý relatívny posun	DCM 01	V
	<i>výtokové krídlo 2. opory odtrhnuté vrátane časti rímsy</i>		
Bf-mostné krídla	315-Rozpad betónu	DCM 01	IV
	<i>rozpad betónu na vtoku krídlo 2. opory</i>		
<b>C-Nosná konštrukcia</b>			<b>IV</b>
Ca-Hlavná konštrukcia	502-Obnažená betonárska výstuž	DCM 01	IV
	<i>čelo NK</i>		
Cb-Mostovka	304-Záclony	DCM 01	III
	<i>lokálne na čelách NK</i>		
Cb-Mostovka	313-Odlupovanie	DCM 01	III
	<i>na čelách a lokálne v podhlade</i>		
<b>D-Mostný zvršok</b>			<b>V</b>
Da-Vozovka	605-Vypieranie povrchu vozovky	DCM 01	III
Da-Vozovka	616-Nepravidelné trhliny	DCM 01	III
Da-Vozovka	653-Znečistenie vozovky	DCM 01	III
	<i>na krajniciach</i>

doplniť chýbajúcu bet. zmes	Bb201	DCM 01
očistiť vyspraviť a sledovať zmeny	Bc326	DCM 01
sanovať kryciu vrstvu	Ca502	DCM 01
Ihneď doplniť bezpečnostné zariadenia na moste	Ha1006	DCM 01
zvážiť možnosť prestavby na priepust		
Most zaradiť do plánu rekonštrukcií mostov - GR		
odstrániť vegetáciu z celého mosta	J 1106	DCM 01
v mieste praskliny doplniť chýbajúcu bet. zmes a vyhotoviť opevnenie toku ktoré bude ochranou drieku opory	Bc315	DCM 01
