PROTOKOL Z HLAVNEJ PREHLIADKY MOSTA

ZÁKLADNÉ ÚDAJE O MOSTE			
ID mosta:	M5264	Názov mosta:	527024-002 Most cez potok Krtíš medzi obcami Želovce a Kiarov
Komunikácia:	2607	Správca:	Banskobystrická regionálna správa ciest, a.s., Prevádzka Lučenec
Správca. číslo:	002	Vlastník:	Banskobystrický samosprávny kraj
Kumulatívne st.:	1,514 km (2607)		
Kilometrovníkové st.:	---		
Rok postavenia:	1958		
Dĺžka premostenia:	17,3 m

ÚDAJE O ZHOTOVENÍ PREHLIADKY			
Dátum prehliadky:		23.4.2020	Poveternostné podmienky: jasno
Teplota vzduchu:		14,00°C	
Teplota konštrukcie:		°C	
Zhotoviteľ prehliadky (organizácia, mená a funkcie pracovníkov)			
Banskobystrická regionálna správa ciest, a.s.		Ing. Jana Čierna	hlavný prehliadkár

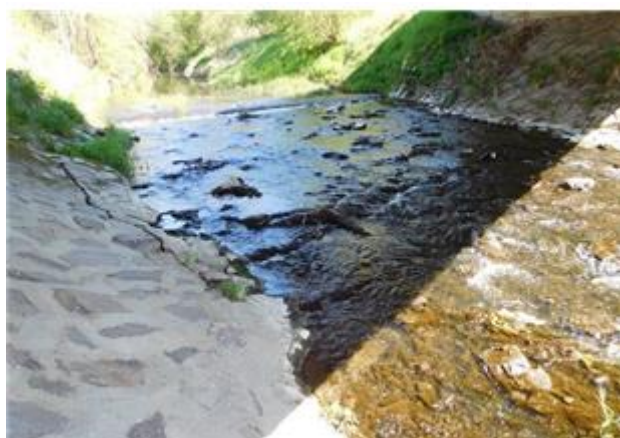
Názov: 2607-2 (17)koryto.JPG

H-Ostatné príslušenstvo mosta			III
<i>na moste osadené zvodidlo, nespĺňa podmienky podľa platných predpisov</i>			
J-Okolie mosta			III
J-Okolie mosta	1306-Nežiaduca vegetácia	DCM 01	III
<i>vo svahoch popri krídlach so zásahom do koryta toku cca 90 m2</i>			
J-Okolie mosta	1314-Poškodenie spevnenia koryta toku	DCM 01	III
<i>pri druhej opore cez kamenný obklad prerastá vegetácia cca 12 m2 vyškárovaný obklad pri prvej opore prasknutý, lokálne podmývanie cca 2,5 m2</i>			
Celkové hodnotenie mosta:			5

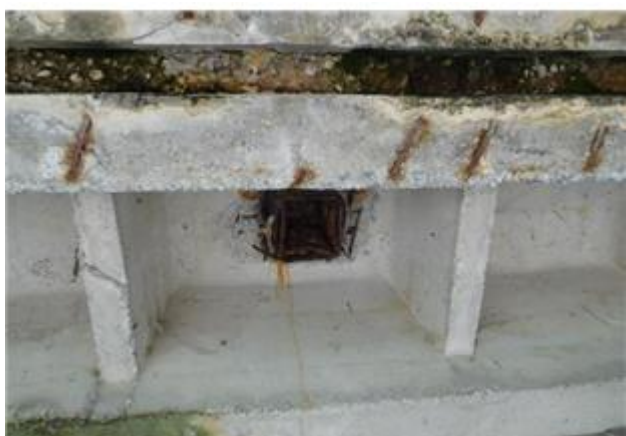
Názov: 2607-2 (14)P 1.ODV.JPG

<i>odvoňovače prekryté vozovkou, ale voda preniká okolo odvodňovačov aj cez odvodňovače, úplná korózia odvodňovačov</i>		
Gd-odvodňovacie rigoly	1113-Nefunkčné alebo poškodené odvodňovacie rigoly	DCM 01	III
	<i>popri prvom krídle vpravo zanesený rigol s prerastajúcou vegetáciou cca 6 m</i>
