Lokalizácia objektu B – v areáli na Trnávke

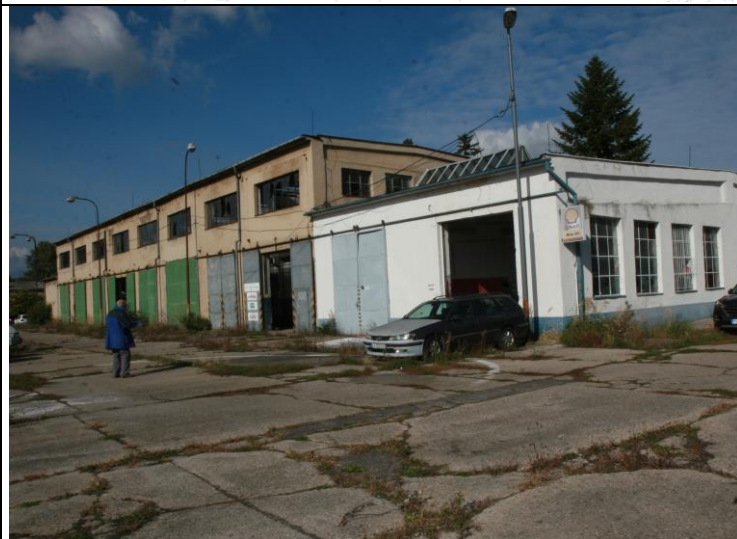
Obrázok IMG_8239.jpg

Pohľad na priečelie objektu B – vstupné brány do dielne

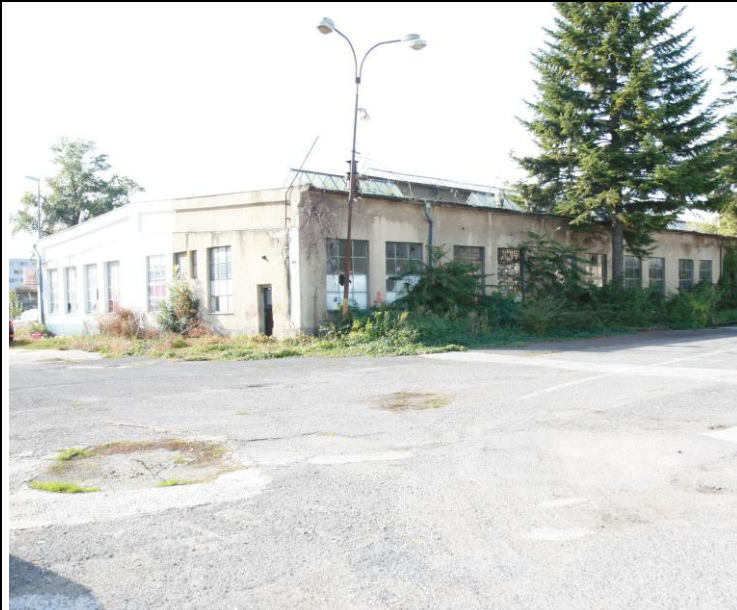
Obrázok IMG_8242.jpg

Pohľad na fasádu nižšej časti objektu B

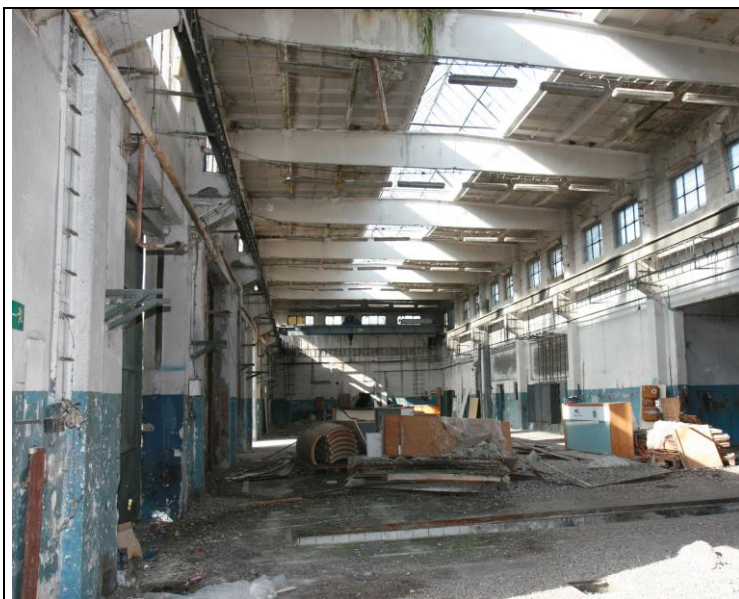
Obrázok IMG_8247.jpg

Celkový pohľad do opravárenskej haly /dielne pravdepodobne autobusov

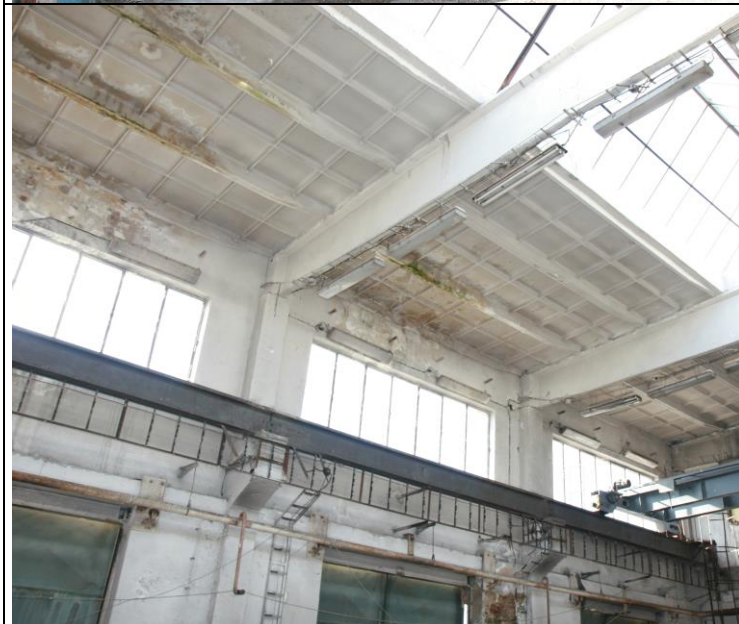
Obrázok IMG_8248.jpg

Uloženie strešného väzníka na obvodový stĺp.
Na krátkej konzole je uložená žeriavová dráha.
Strešné poškodené panely a svetlík

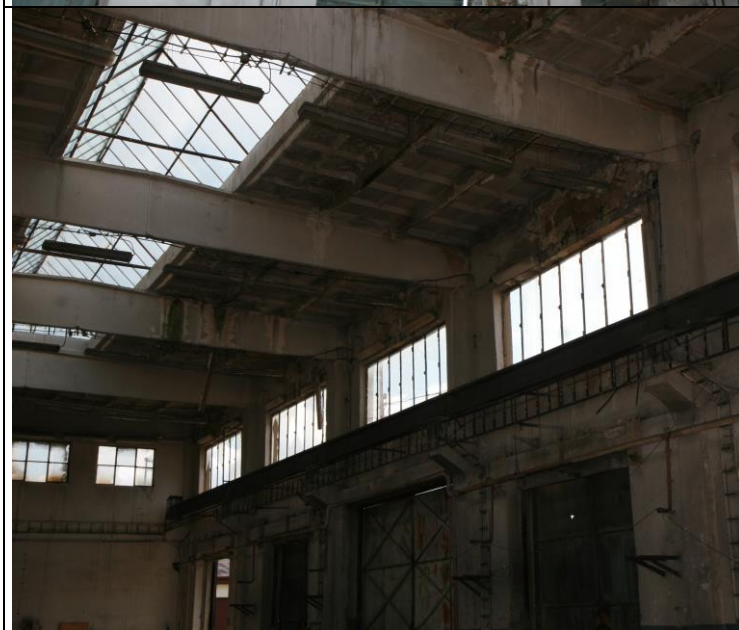
Obrázok IMG_8249.jpg

Nosná konštrukcia strechy

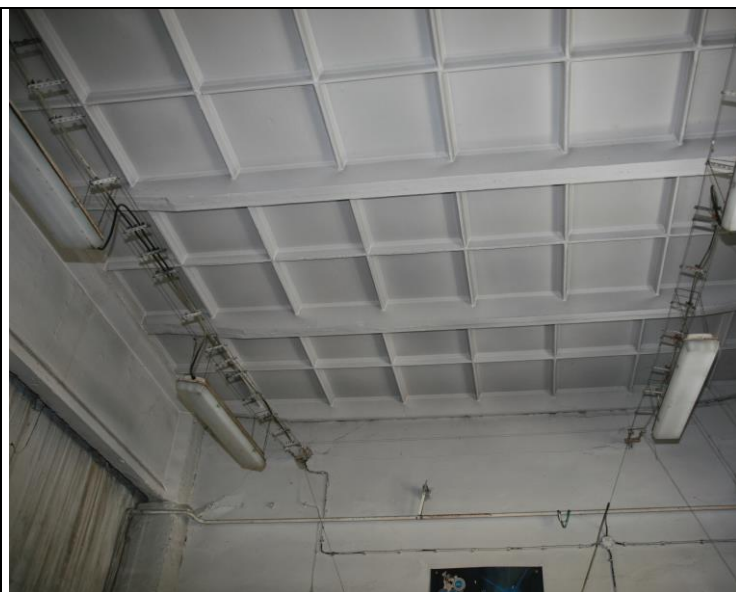
Obrázok 8251.jpg

Strešný kazetový panel – v dokonalom stave pod nezatekajúcim strešným plášťom

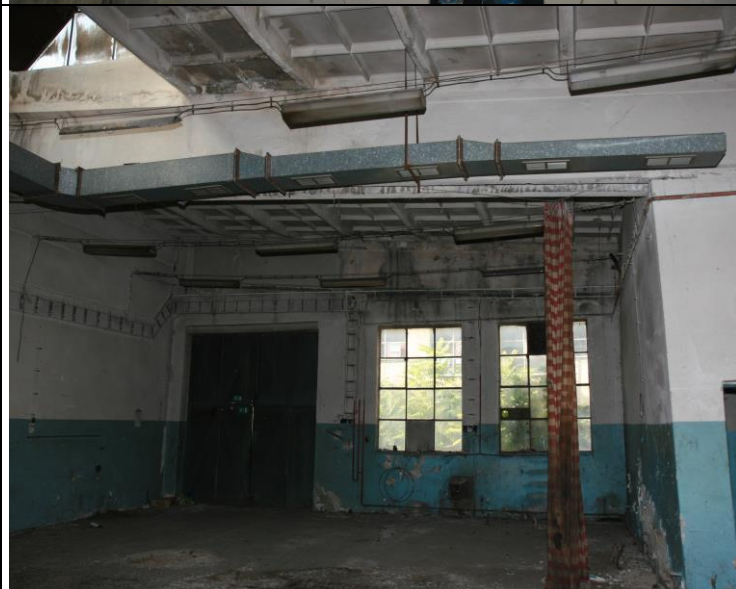
Obrázok 8252.jpg

Výškový rozdiel v moduloch haly

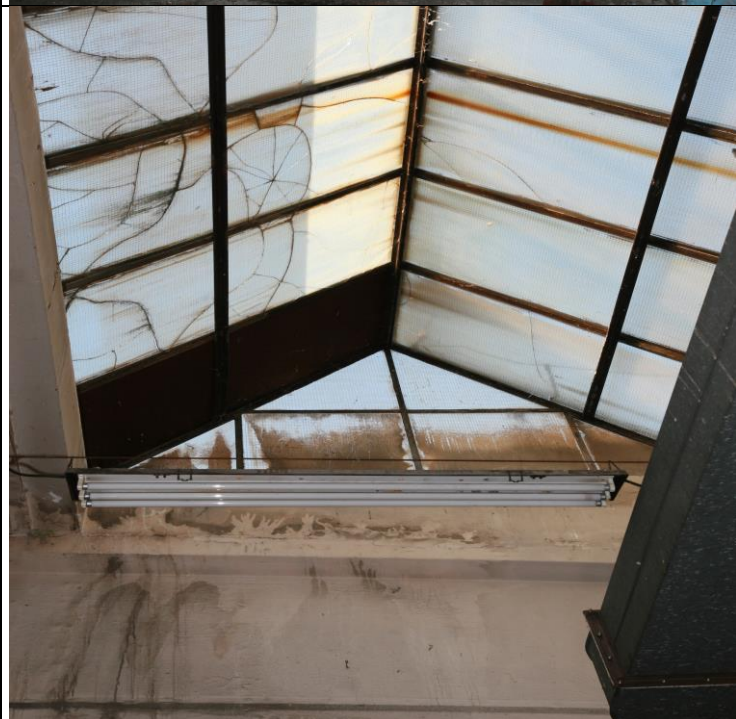
Obrázok 8254.jpg

Svetlík v pozdĺžnej osi haly. Svetlík je uložený na železobetónových prefabrikovaných nosníkoch

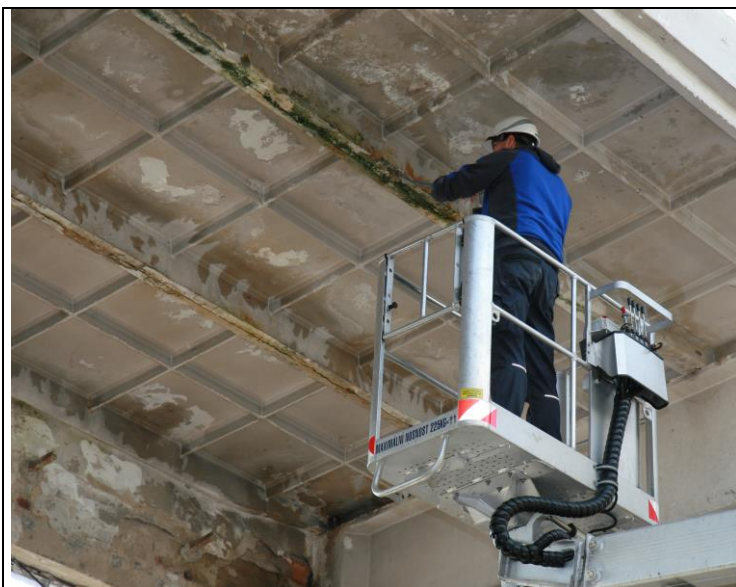
Obrázok 8256.jpg

Kontrola krycej vrstvy a výstuže stropného kazetového panela

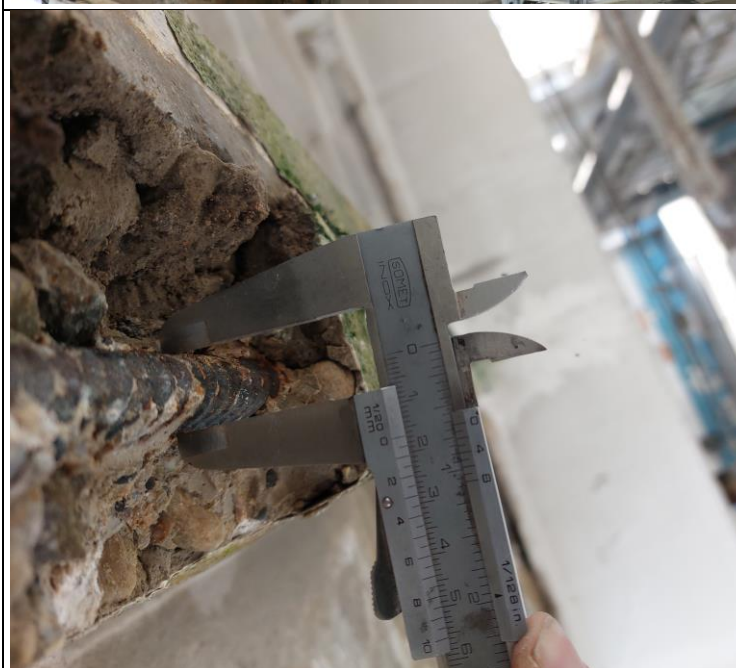
Obrázok 20211014_144356.jpg

Výstuž rebra strešného kazetového panelu

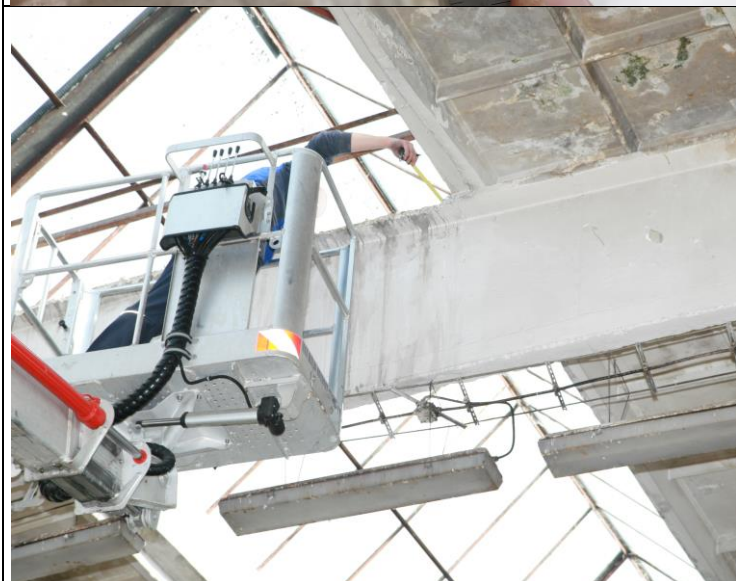
Obrázok 8260.jpg

Meranie rozmerov strešného väzníka

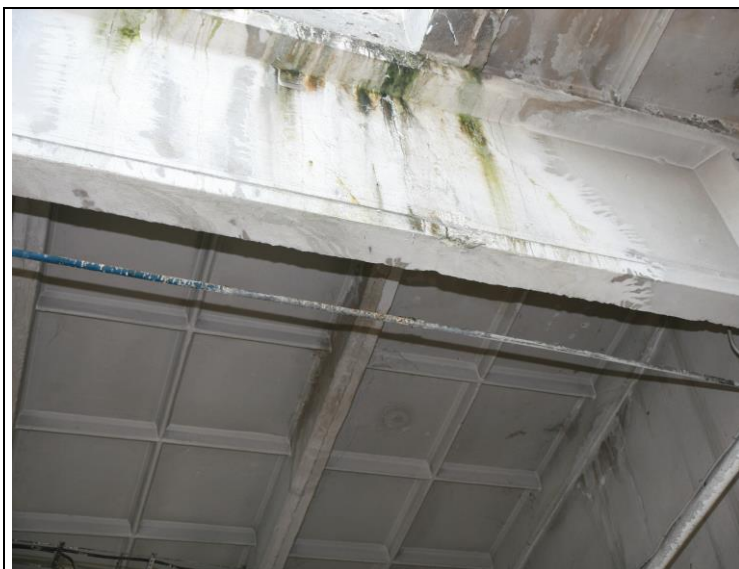
Obrázok 8262.jpg

Uloženie nosníka na väzník pod svetlíkmi

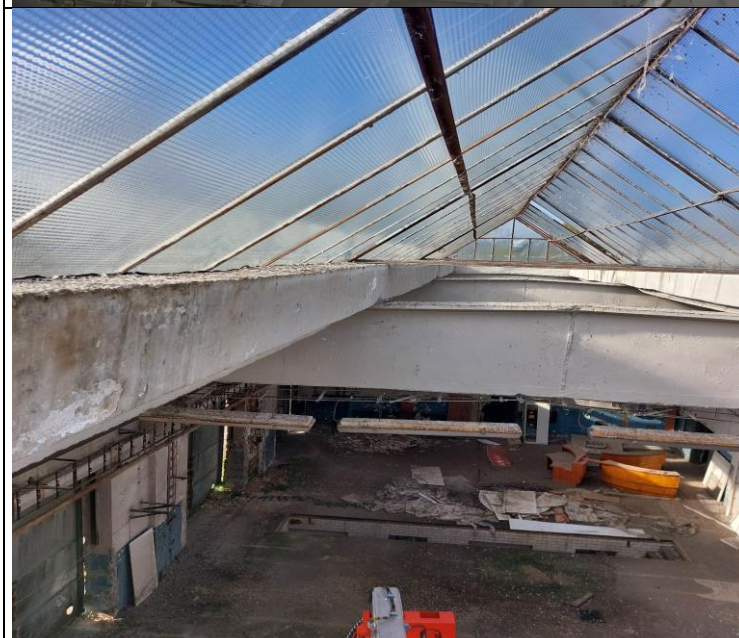
Obrázok 20211014_145027.jpg

Uloženie nosníka na väzník pod svetlíkmi

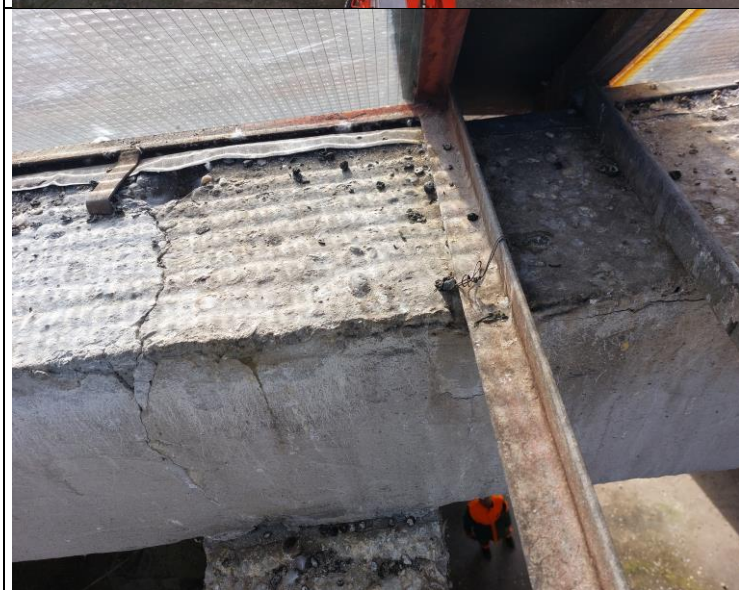
Obrázok 20211014_144932.jpg

Trhlina v svetlíkovom nosníku v mieste
uloženia na plnostenný väzník

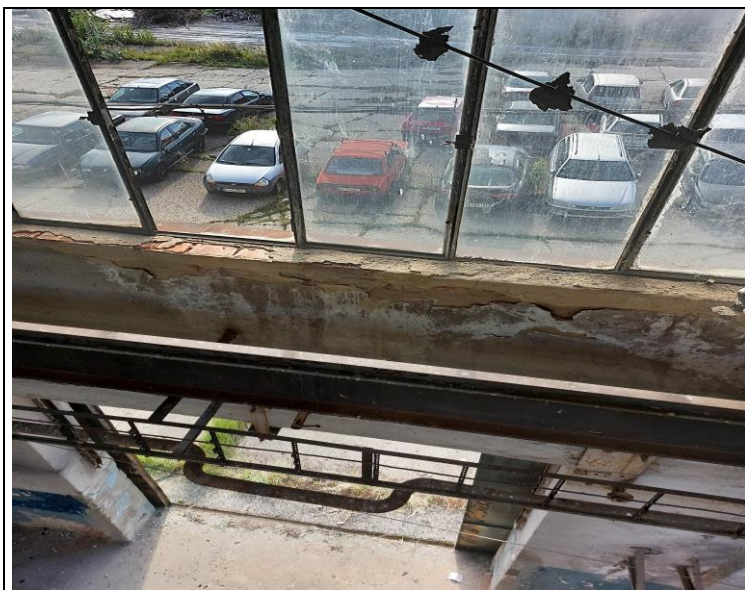
Obrázok 20211014_145610.jpg

Uloženie okna na obvodové výplňové murivo
