Lokalizácia objektu D – v areáli na Trnávke

Foto príloha k objektu D

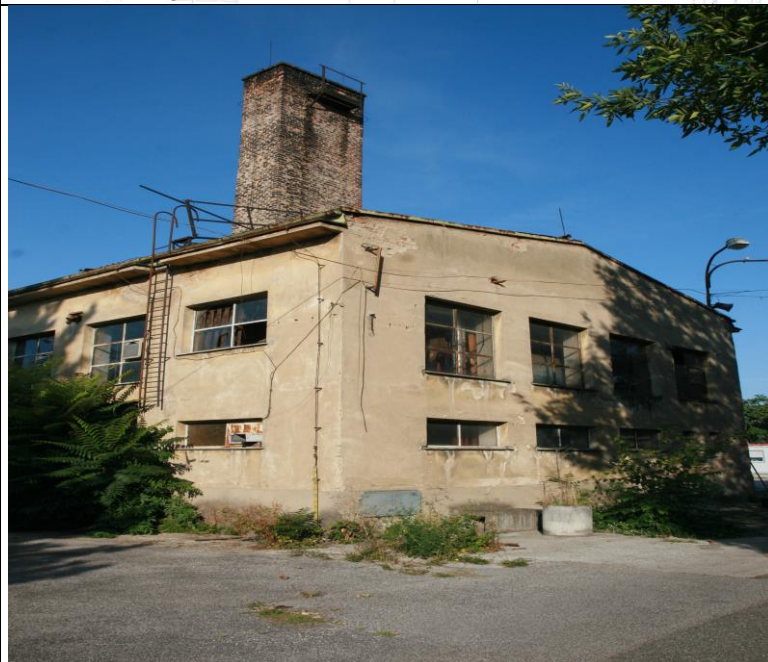
Obrázok IMG_8229.jpg
Pohľad na priečelie objektu D - kotolne

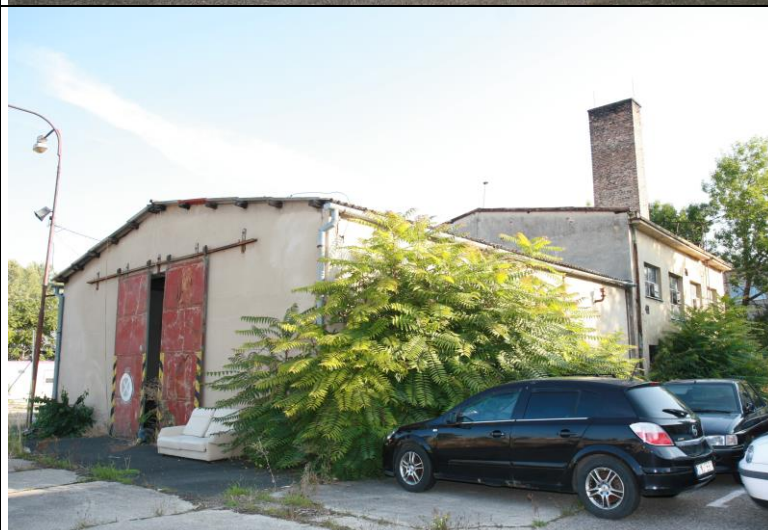
Obrázok IMG_8227.jpg
Pohľad na zadnú časť – pravdepodobne bývalý sklad

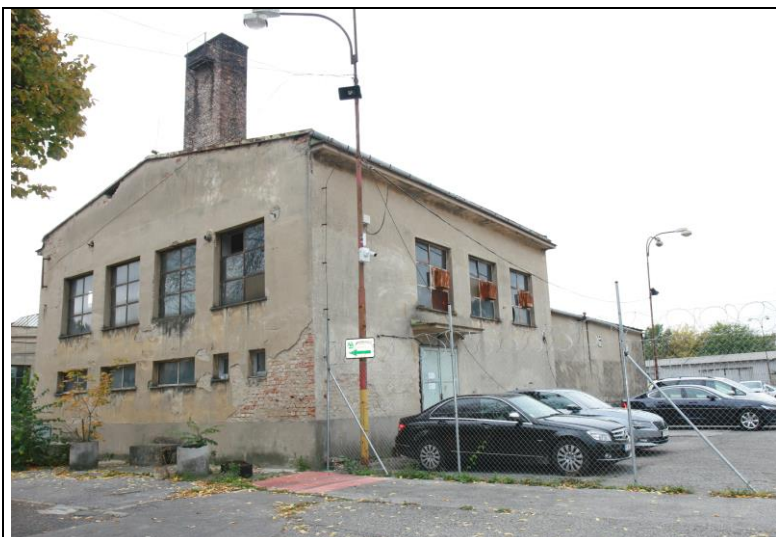
Obrázok IMG_8275.jpg
Poškodená omietka obvodovej steny

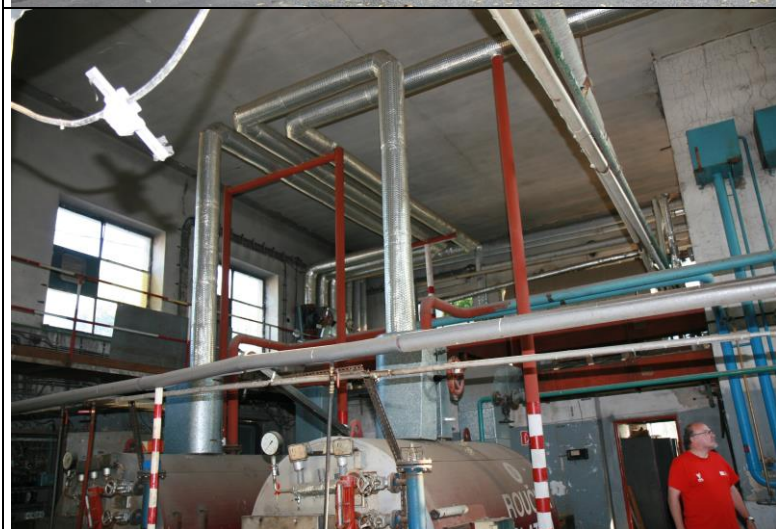
Obrázok IMG_8221.jpg
Interiér bývalej kotolne s nefunkčnou technológiou

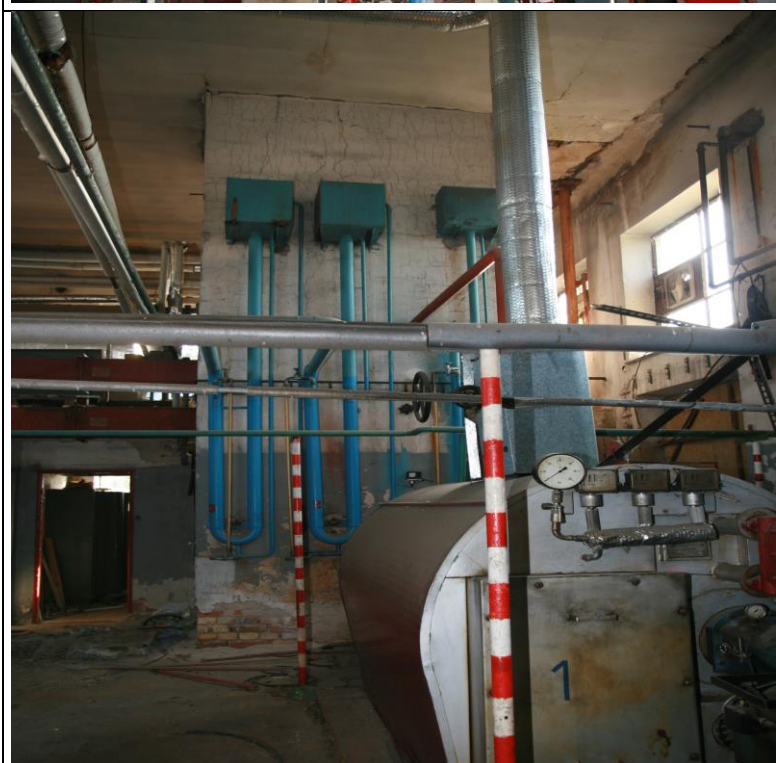
Obrázok IMG_8223.jpg
Interiér bývalej kotolne s nefunkčnou technológiou

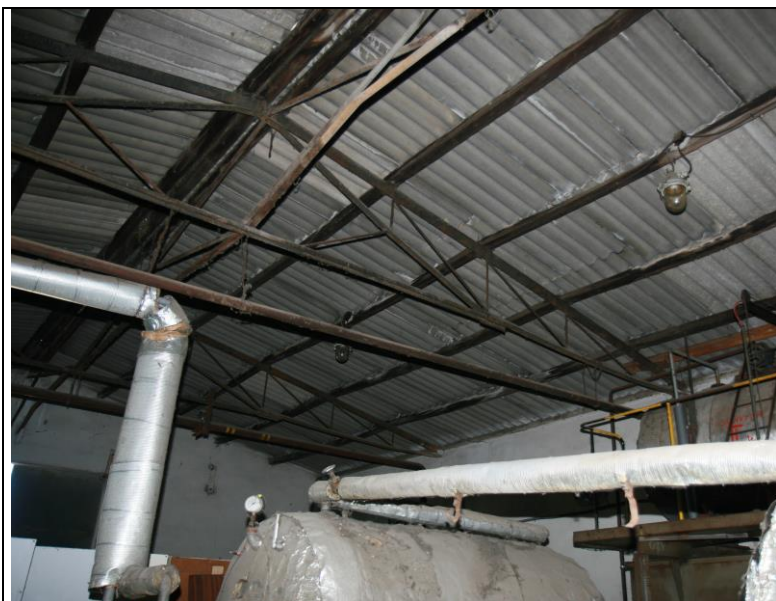
Obrázok IMG_8220.jpg
Strešná konštrukcia nižšej časti kotolne

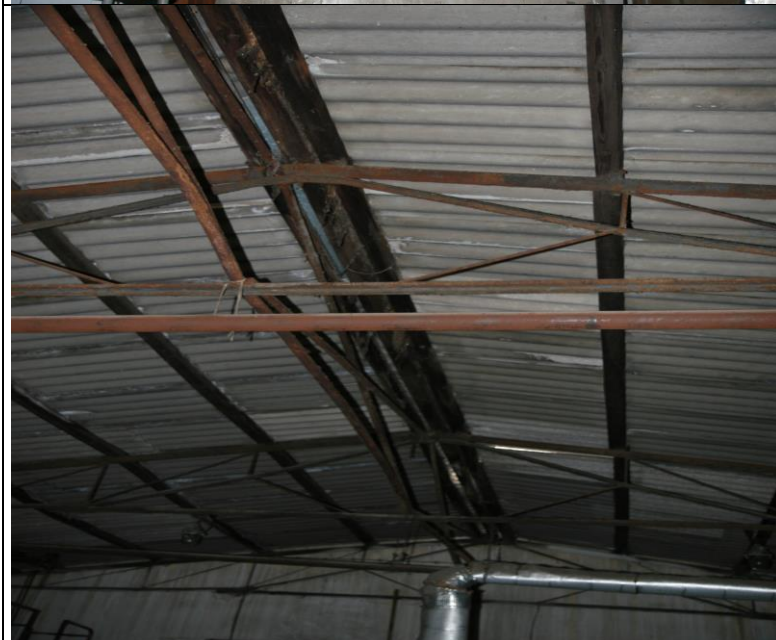
Obrázok IMG_8277.jpg
Strešná konštrukcia nižšej časti kotolne

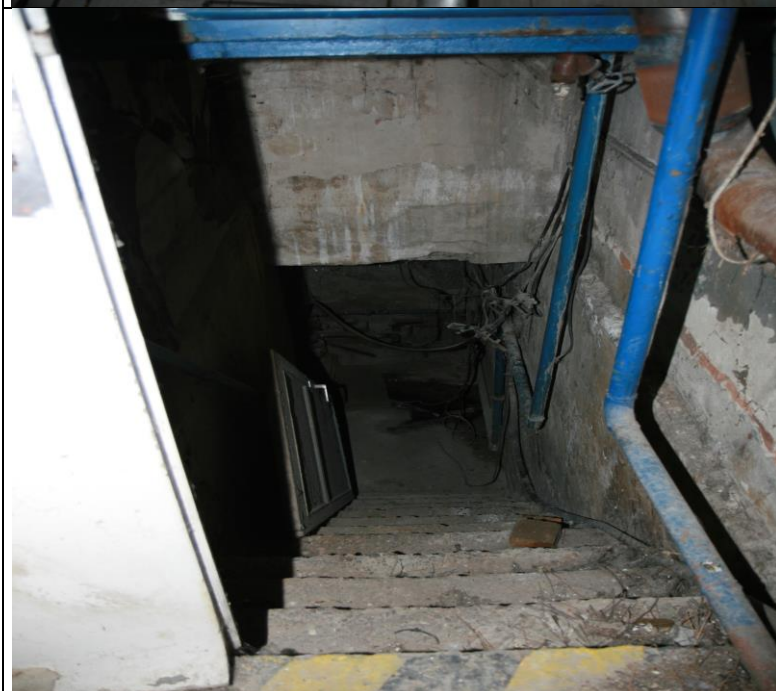
Obrázok IMG_8224.jpg
Revízna miestnosť pod komínom

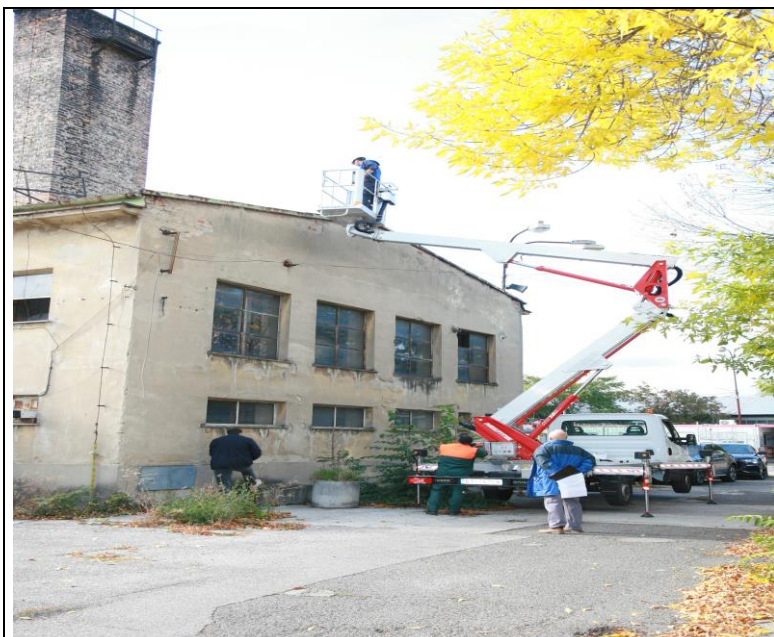
Obrázok 8266.jpg

Kontrola konštrukcia strechy a strešného plášťa

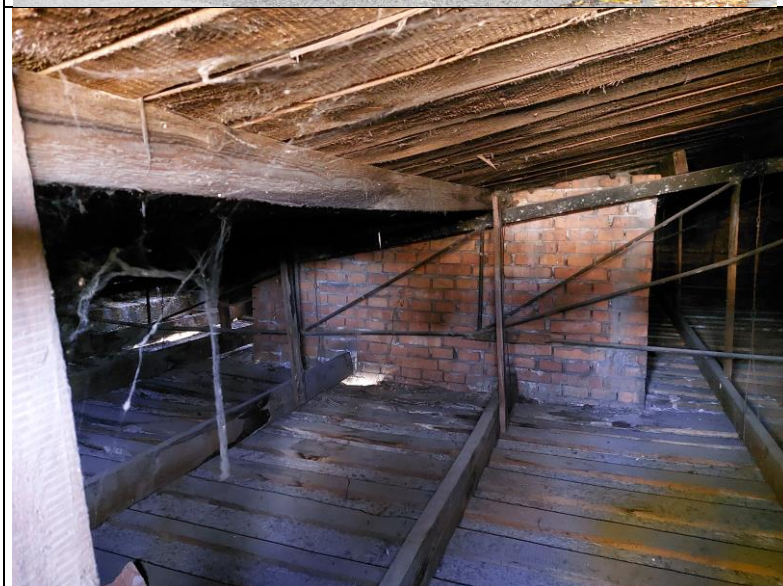
Obrázok 20211014_152543.jpg

Konštrukcia strechy
Priehradový nosník, konštrukcia strešného plášťa, stena komína

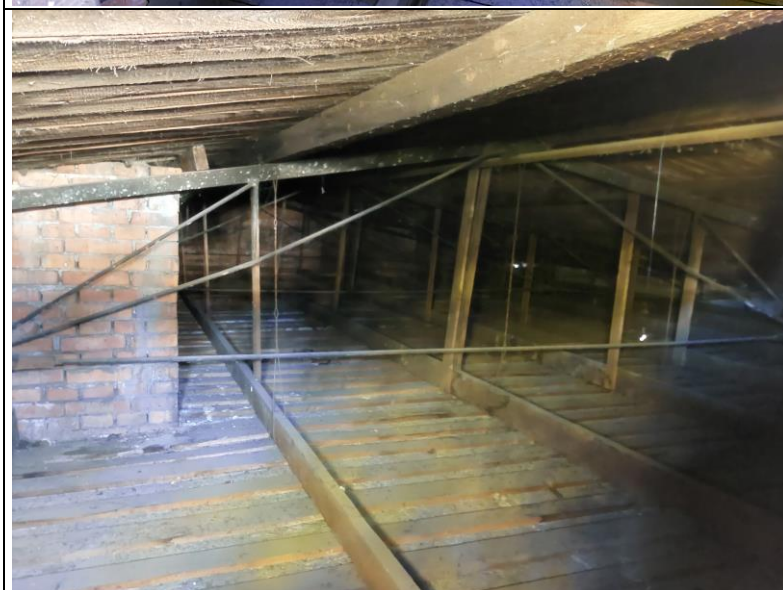
Obrázok 20211014_152650.jpg

Konštrukcia strechy
Priehradový nosník, konštrukcia strešného plášťa, stena komína

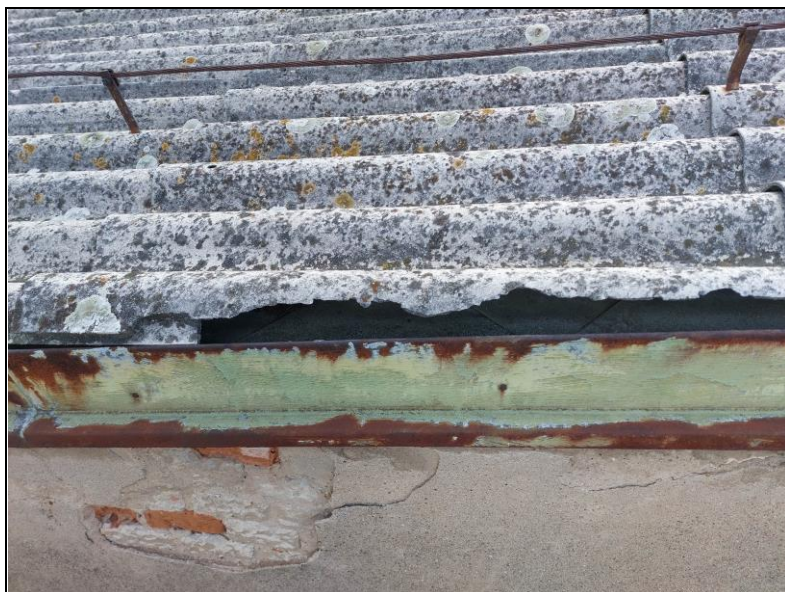
Obrázok 20211014_151119.jpg
Strešná krytina – azbestocementové
vlnovky

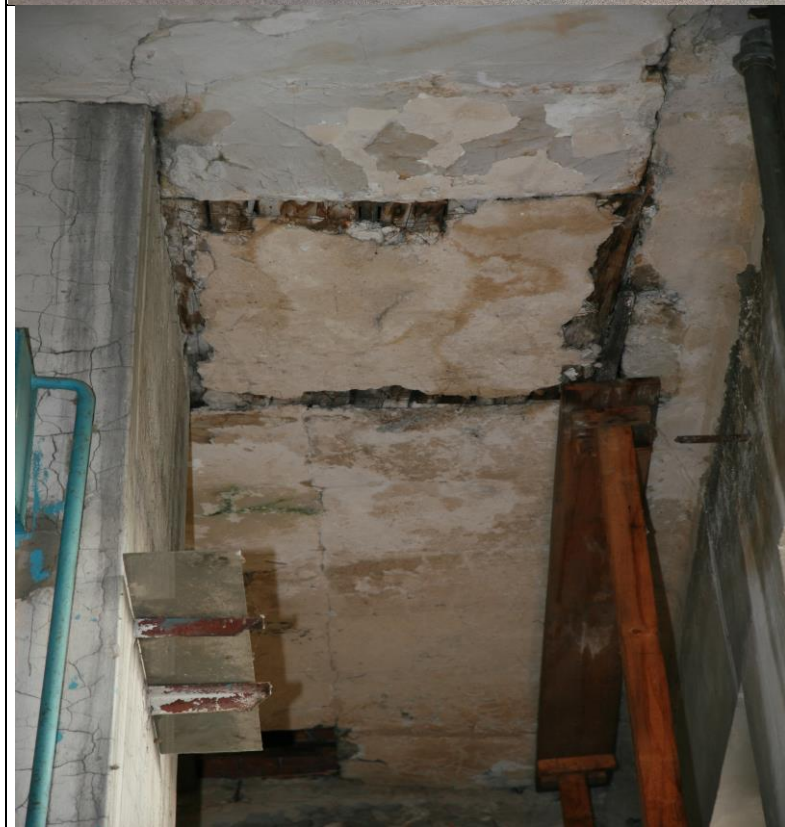
Obrázok IMG_8282.jpg
Veľmi poškodený podhl'ad v havarijnom
stave, zabezpečený podopretím
