**Lokalizácia objektu C – v areáli na Trnávke**

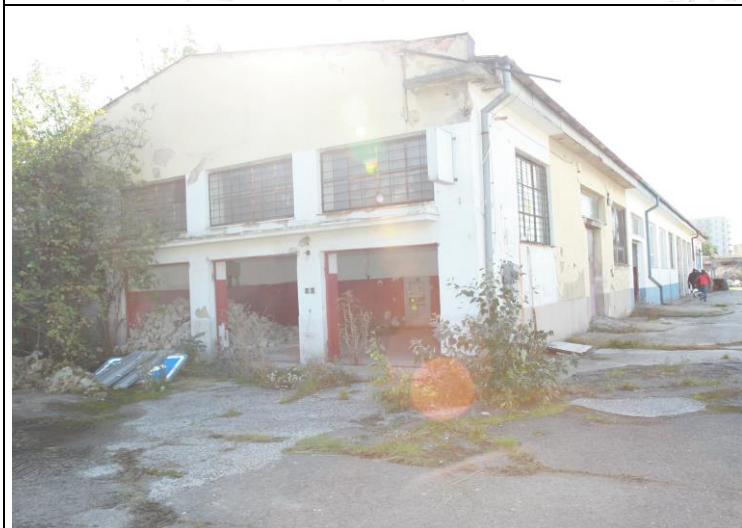
**Obrázok IMG\_8230.jpg**  
Pohľad na priečelie objektu C

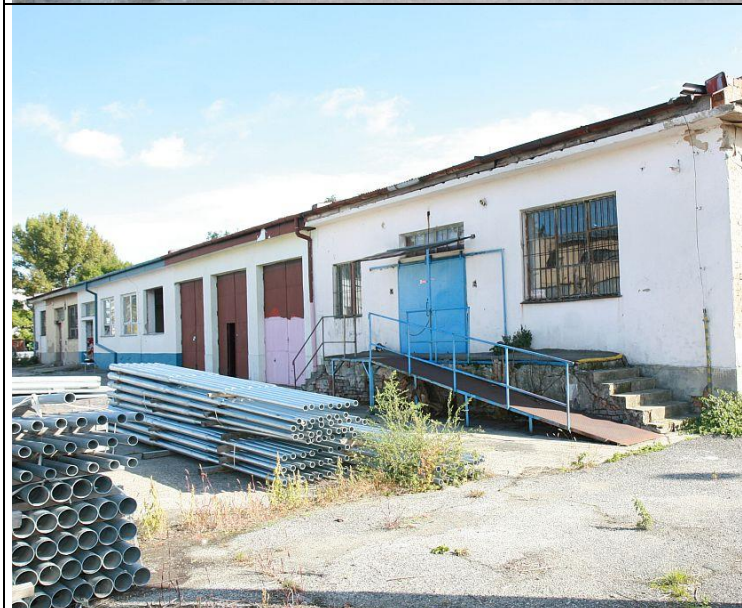
**Obrázok IMG\_8231.jpg**  
Pohľad na fasádu objektu C

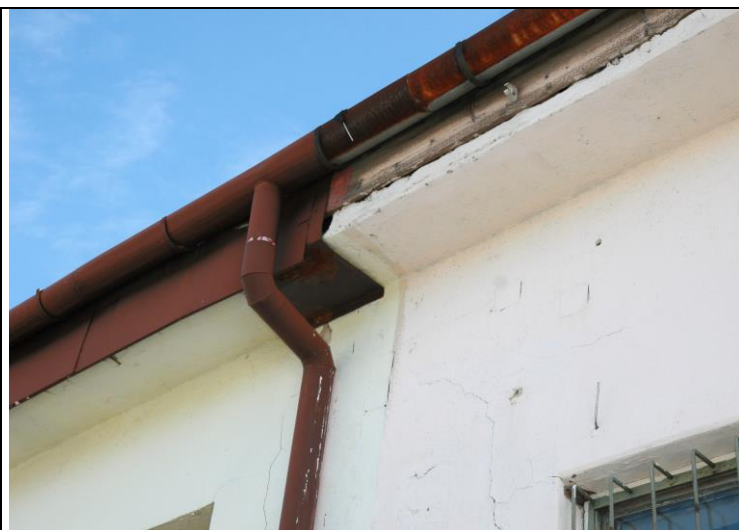
**Obrázok IMG\_8234.jpg**

Poškodená rímsa, odvodnenie strechy a oplechovanie

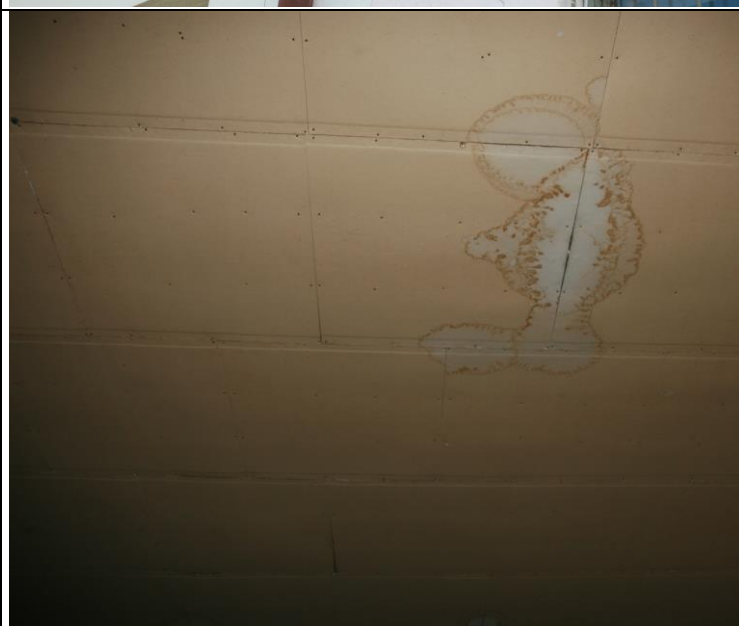
**Obrázok IMG\_8235.jpg**

Poškodená strešná krytina a zatekaním poškodený podhľad

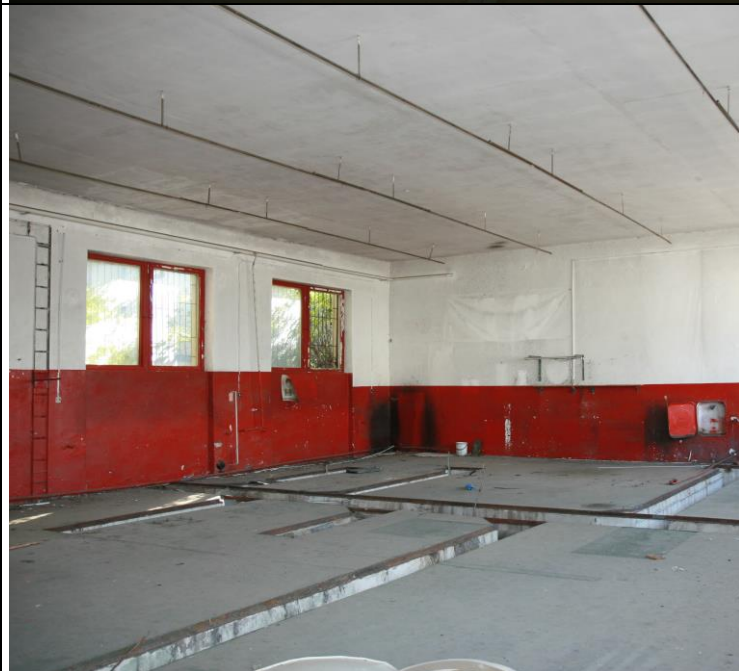
**Obrázok IMG\_8237.jpg**

Interiér C2

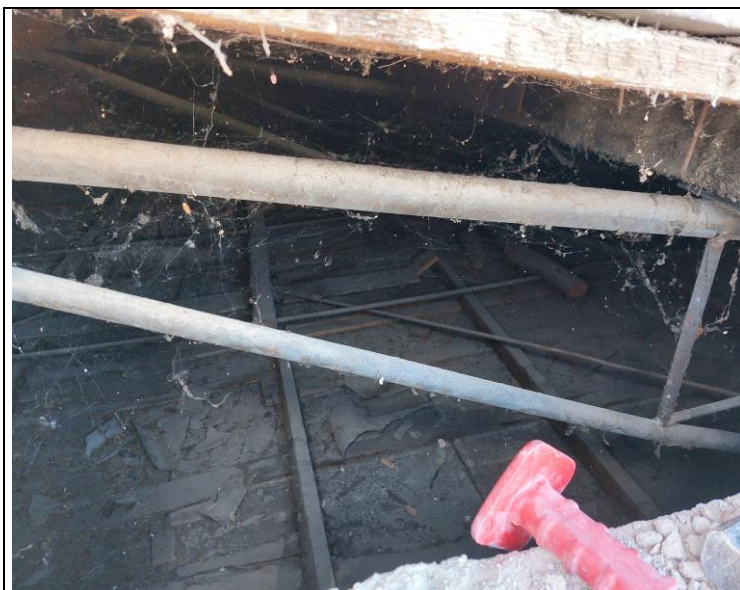
**Obrázok 20211014\_135441.jpg**  
Konštrukcia strechy  
Priehradový nosník, konštrukcia strechy  
a podhľadu

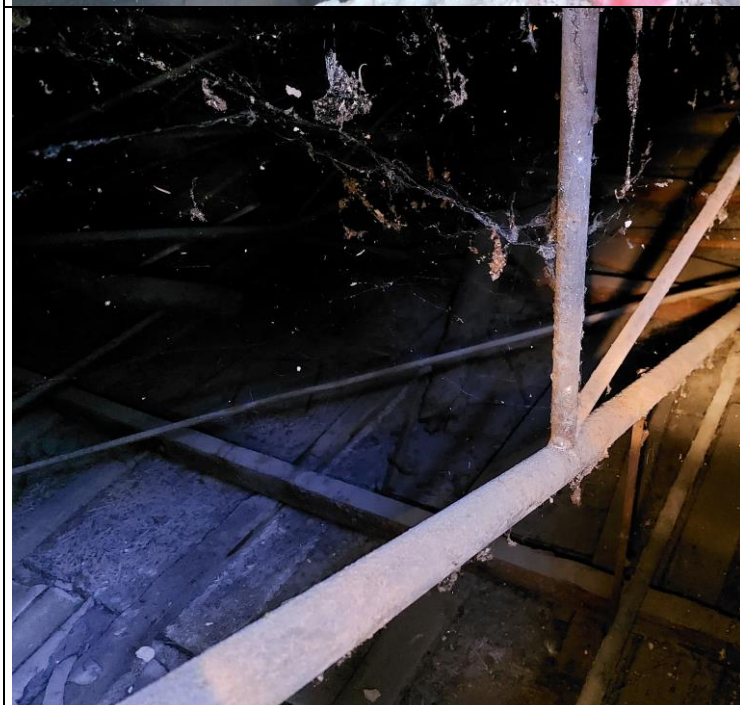
**Obrázok 20211014\_140144.jpg**  
Konštrukcia strechy  
Priehradový nosník, konštrukcia strechy  
a podhľadu

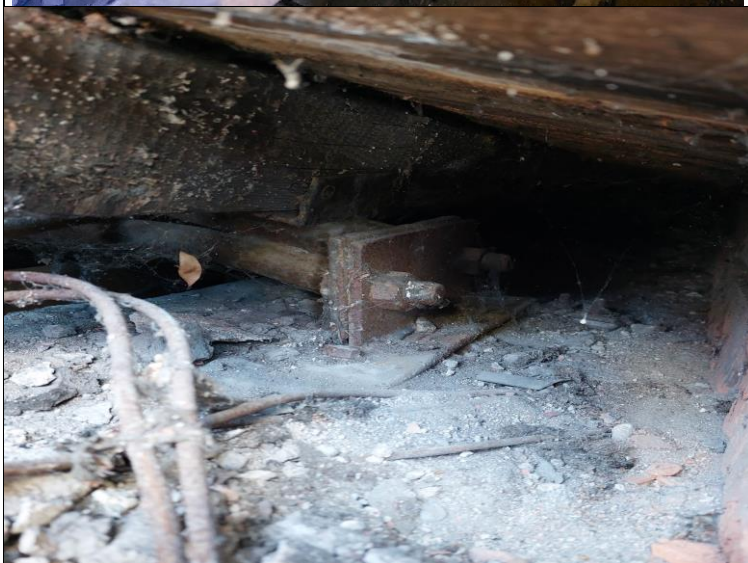
**Obrázok 20211014\_142313.jpg**  
Konštrukcia strechy  
Priehradový nosník, kotvenie spodného pásu  
do obvodového venca

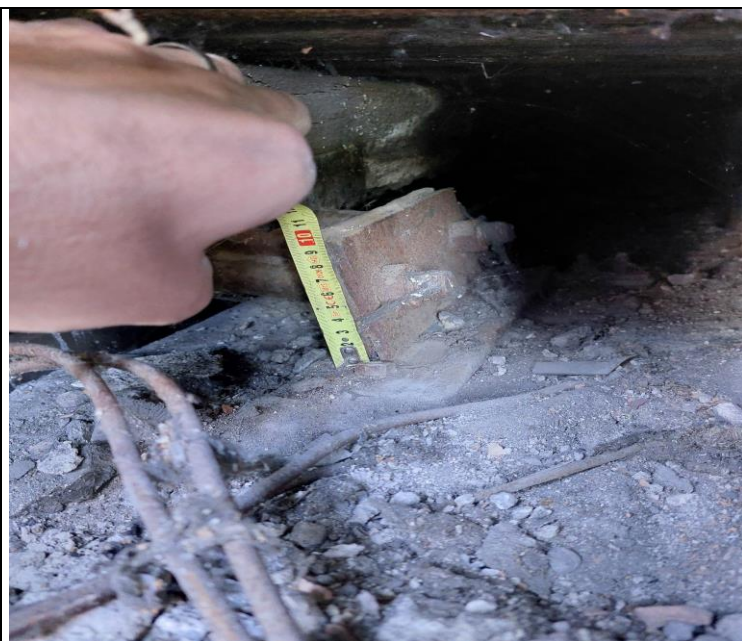
**Obrázok 20211014\_142452.jpg**

Konštrukcia strechy  
Priehradový nosník, kotvenie spodného pásu  
do obvodového venca

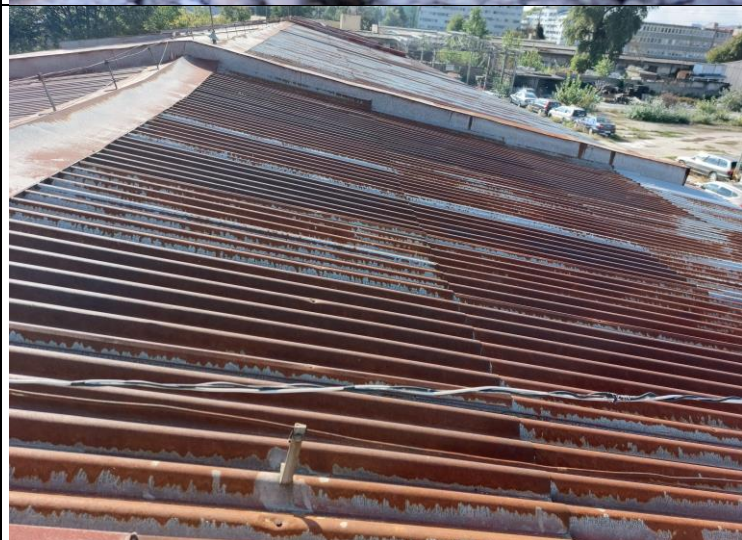
**Obrázok 20211014\_140843.jpg**

Skorodovaná strešná krytina

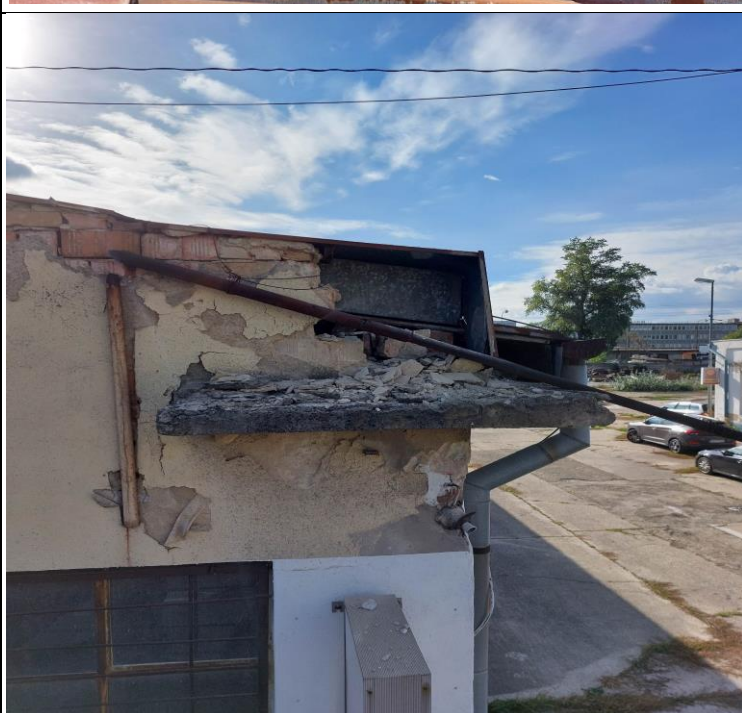
**Obrázok 20211014\_14262.jpg**

Konštrukcia strechy  
Rímsa, štítová stena
