Zápis z pracovného rokovania k akcii

„Banská Bystrica OÚ, rekonštrukcia a modernizácia objektu“

**konaného dňa 25.4.2018 a 21.5.2018 v OÚ v Banskej Bystrici na Skuteckého ul.
č.130/19**

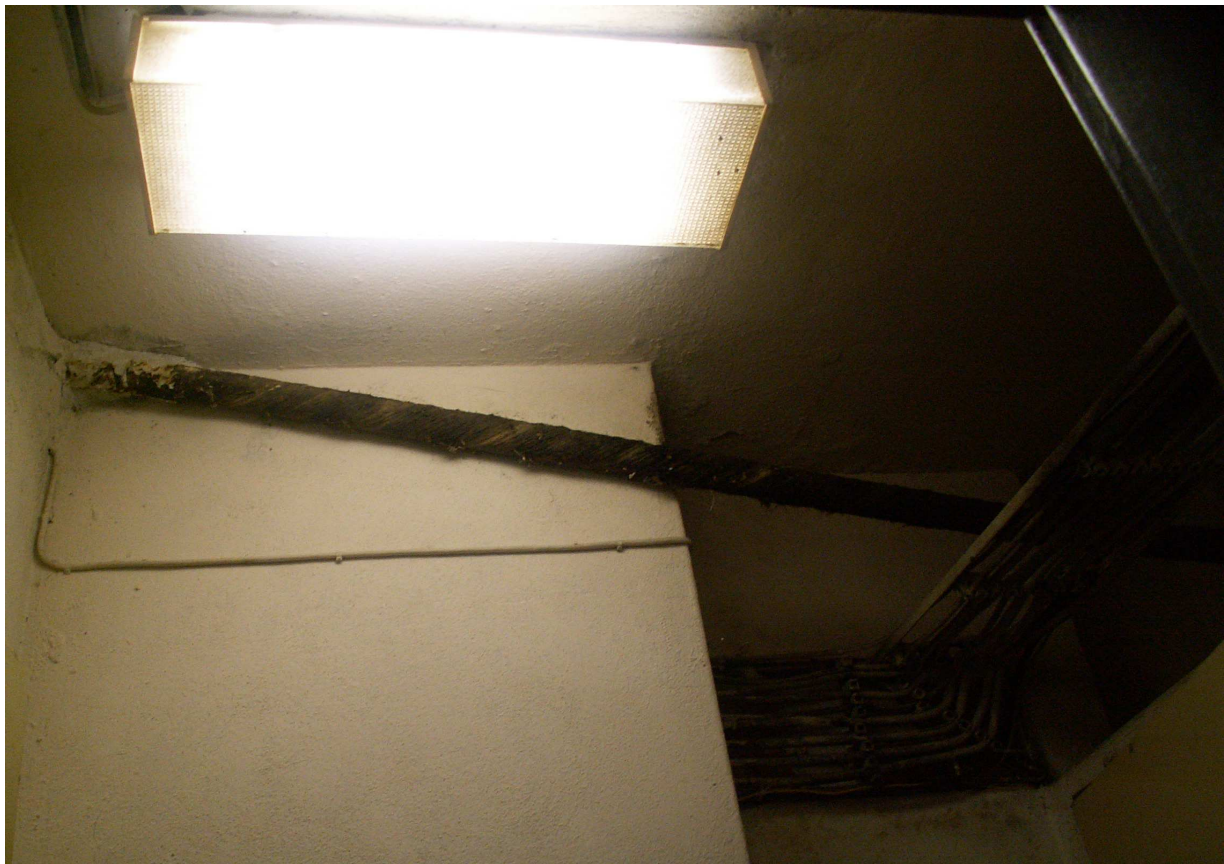
1. Projektant časti elektroinštalácia konštatoval, že jestvujúca kábelová prípojka je vo vyhotovení hliník s jutovou ochranou proti vode (viď foto). Jej konštrukcia, resp. manipulácia s prípojkou vo väzbe na odpojenie od jestvujúceho hlavného rozvádzača a napojenie plánovaného nového hlavného domového rozvádzača nie je možná, hliníkové prevedenie neumožňuje kábel ohýbať alebo akokoľvek s ním manipulovať, pretože pri takejto činnosti dochádza k jeho poškodzovaniu – prelomeniu a následne k jeho prerušeniu, tzn. k znefunkčneniu. Z tohto dôvodu navrhuje zrealizovať od vonkajšej prípojnej skrine po plánovaný nový hlavný rozvádzač (cca 45 m) novú sekundárnu (vnútroareálovú) kábelovú prípojku elektrickej energie. Žiadam investora o stanovisko.

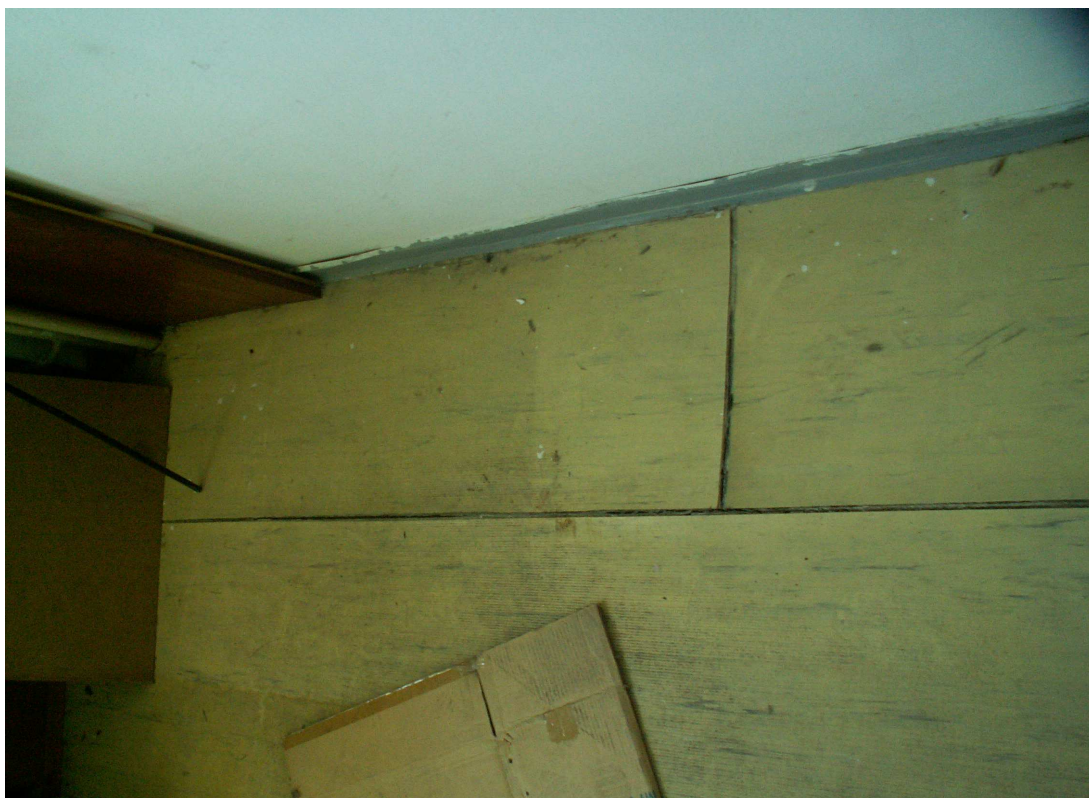
- jestvujúce PVC podlahy na 3. NP sú po životnosti, nášlapná časť je opotrebovaná, škáry medzi jednotlivými pásmi sú nad prípustnú mieru – viac ako 5 mm, čo spôsobuje problém pri ich prekonávaní (napr. stoličkou na kolieskovom podvozku), pásy sa oddeľujú od podkladu – vid'.foto.

Na základe vyššie popísaných skutočností navrhuje projektant celoplošnú výmenu podláh z PVC v dotknutých priestoroch. Je potrebné si uvedomiť, že dodávateľská organizácia musí za vykonané stavebné práce poskytnúť záruku. Dávať záruku za užívateľské vlastnosti podláh v miestnostiach s kombinovaným typom povrchov (staré a nové) je problematické.

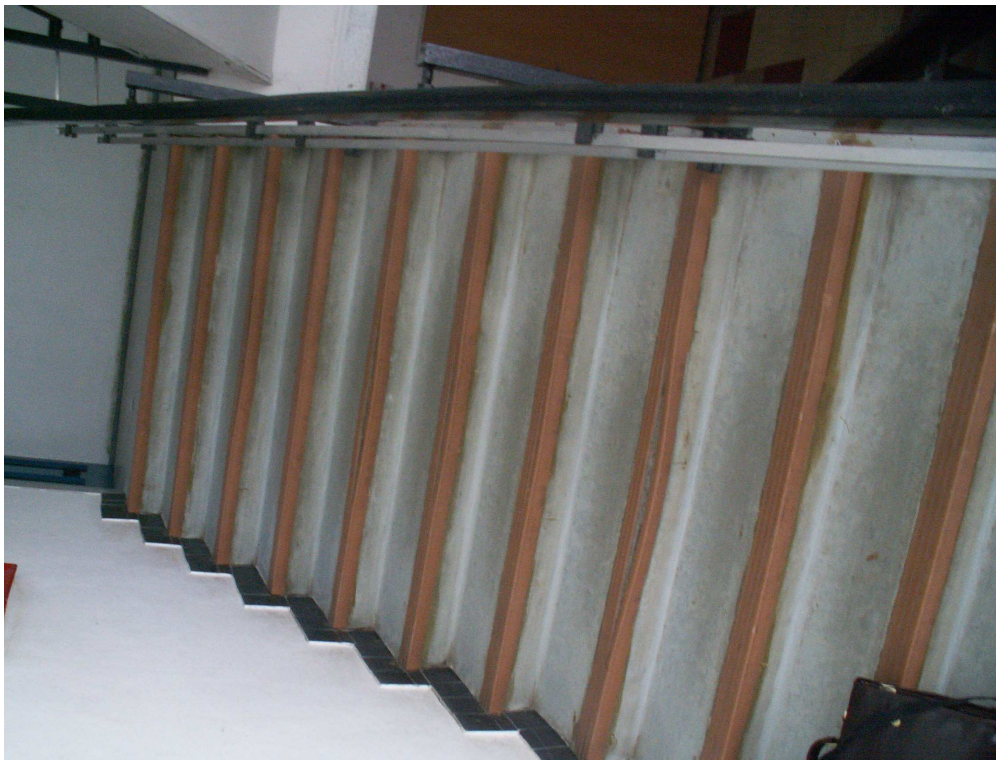
- povrchová úprava schodiskových stupňov je z PVC so schodovou lištou s protišmykovými drážkami. Schodiskové lišty sú opotrebované a na niektorých miestach poškodené tak, že môže dôjsť k ohrozeniu zdravia pracovníkov v dôsledku zakopnutia o poškodenú lištu.

Na základe vyššie uvedených skutočností navrhuje projektant vymeniť nášľapné vrstvy schodiskových ramien, najmä vo väzbe na výmenu okien a zateplenie OP v schodiskovom module a zachovanie bezpečnosti a zdravia pri práci.

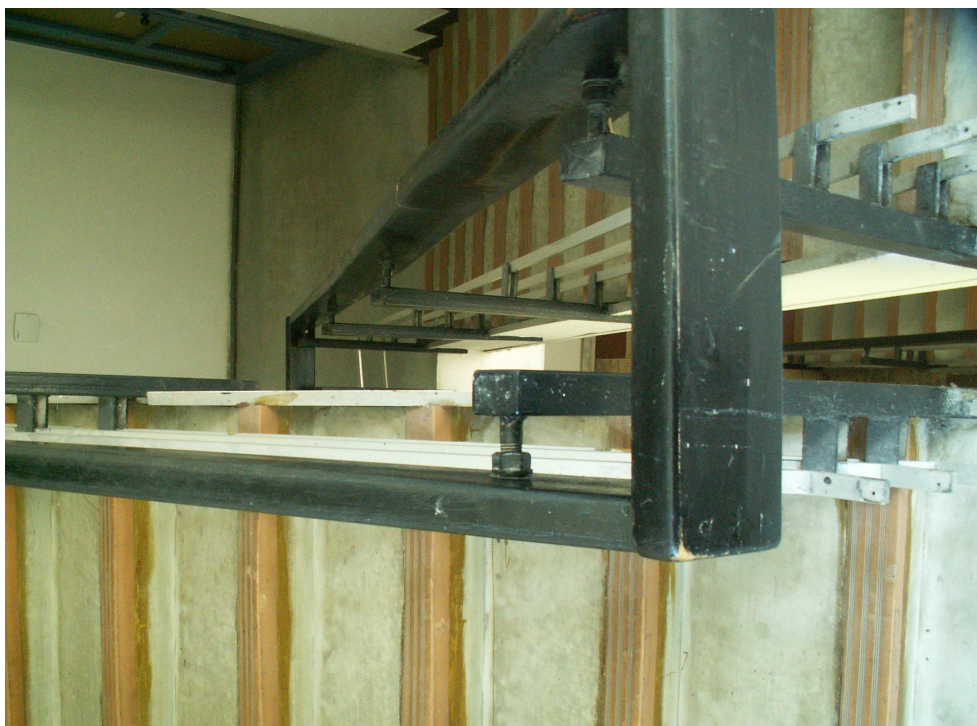
- proti zatekaniu vody (pri údržbe) cez voľné okraje schodiskových ramien, sú z boku ramien pripevnené azbestocementové dosky. Tento materiál je charakterizovaný ako zdraviu škodlivý – vid'. foto.
