REKONŠTRUKCIA CESTY A MOSTOV II/529 BREZNO – Č. BALOG A
III/2724 (52612) KOKAVA NAD RIMAVICOU – UTEKÁČ

TECHNICKÁ SPRÁVA

SO 201-00: Most ev.č. 529-008 v km 27,973

PROTOKOL Z BEŽNEJ PREHLIADKY MOSTA

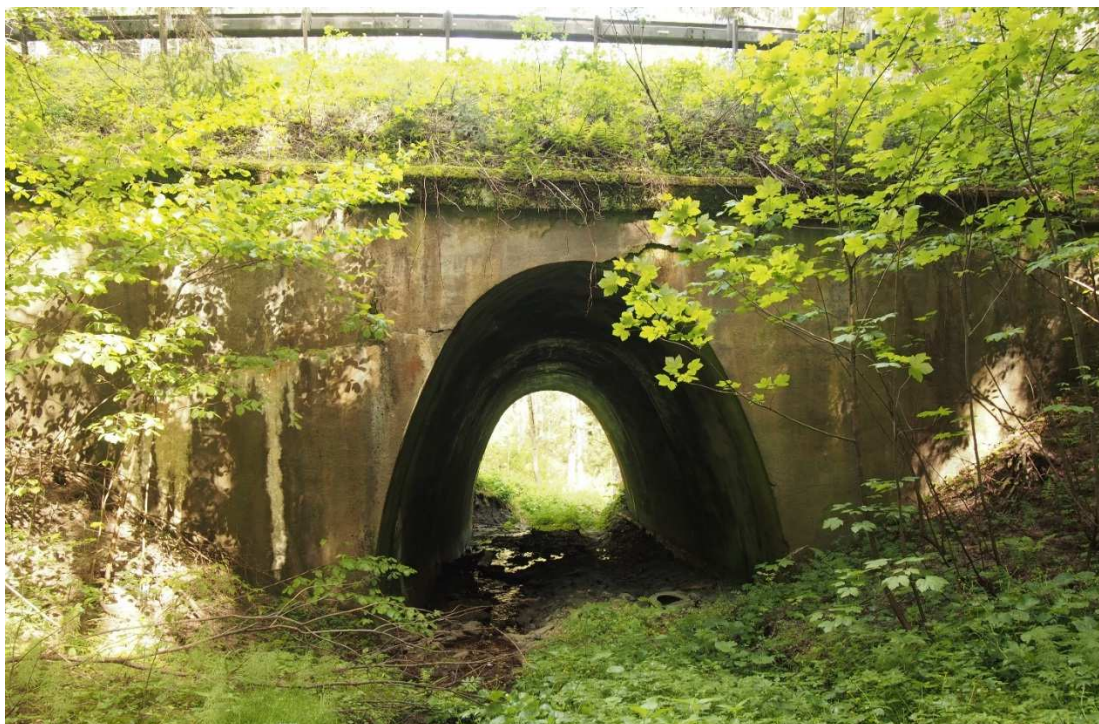
Pohľad na vtokovú stranu

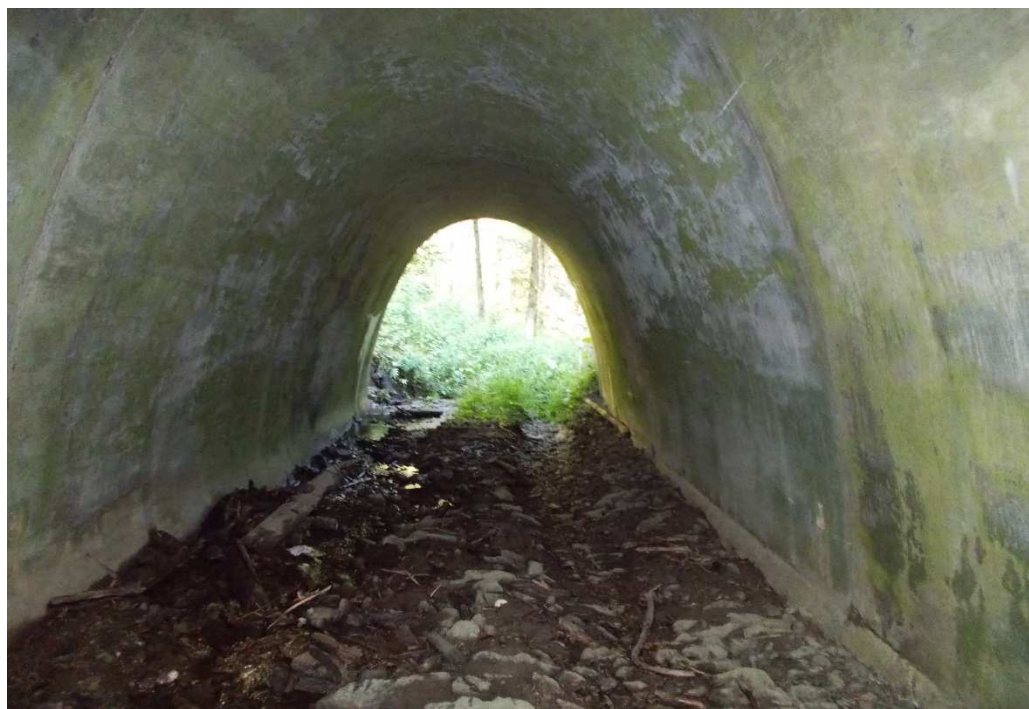
Pohľad na koryto pod mostom

- na vtokovej a výtokovej strane mostného objektu je potrebné vyčistiť dno potoka, od kameňov, vegetácia a naplavením príp. iných nečistôt na dĺžke cca 7,0m.
- pod mostom vyčistiť koryto v klenbe od prípadných nánosov a kameňov
- vybudovanie spevneného koryta pod celým mostom kameňom do betónu
- na vtokovej strane predĺžiť spevnenie na dĺžku 4,00m a na výtokovej strane na dĺžku 7,00m
- krajnice sa očistia cca 5,0 m za mostom a pred mostom

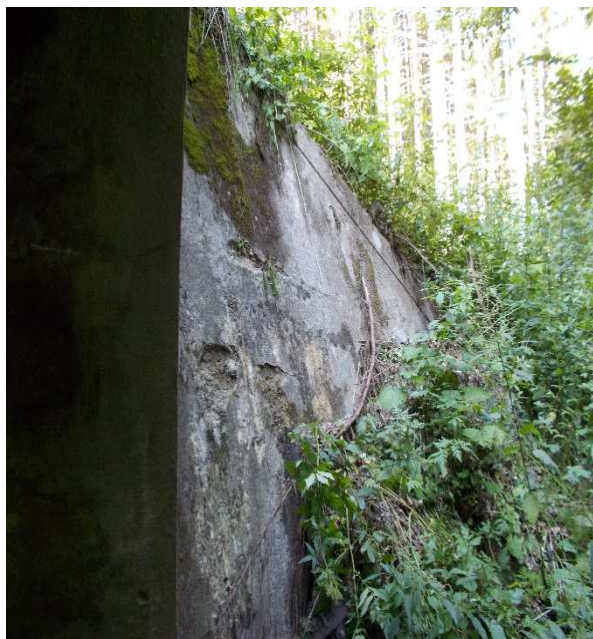
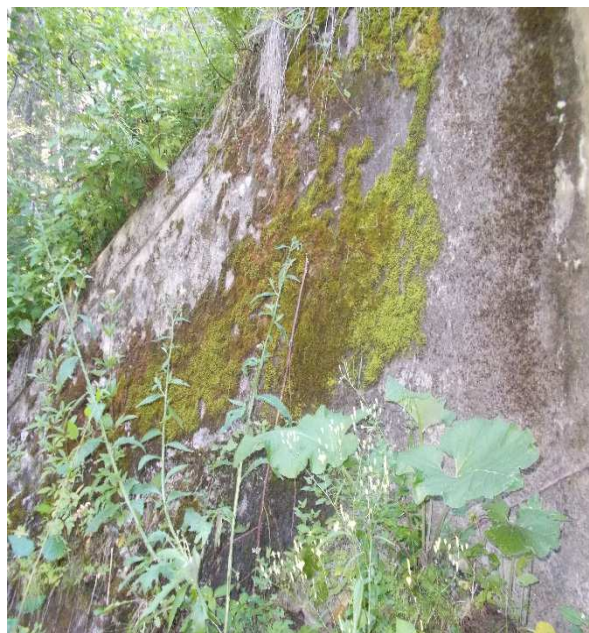
Pohľad na krídlo na výtokovej strane

Bf-mostné krídla 345-Biologická korózia betónu DCM 01
na odtoku poškodenie povrchových vrstiev betónu

- vyčistenie krídel od machu a vegetácie na vtokovej a výtokovej strane
- na vtokovej strane čiastková sanácia povrchu na ľavom krídle
- na výtokovej strane sanácia povrchu na oboch krídlach

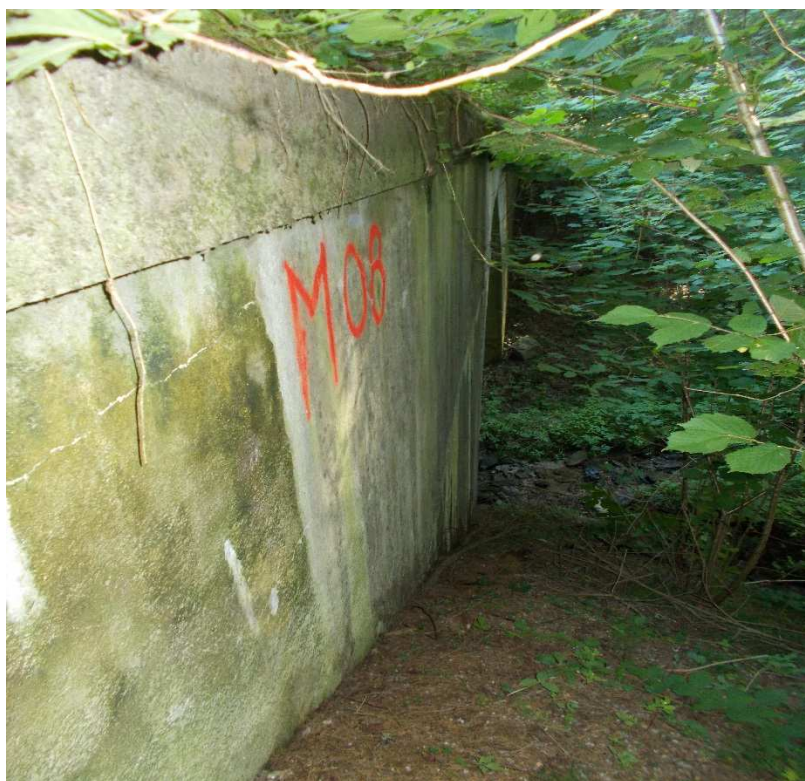
Pohľad na krídlo na vtokovej strane

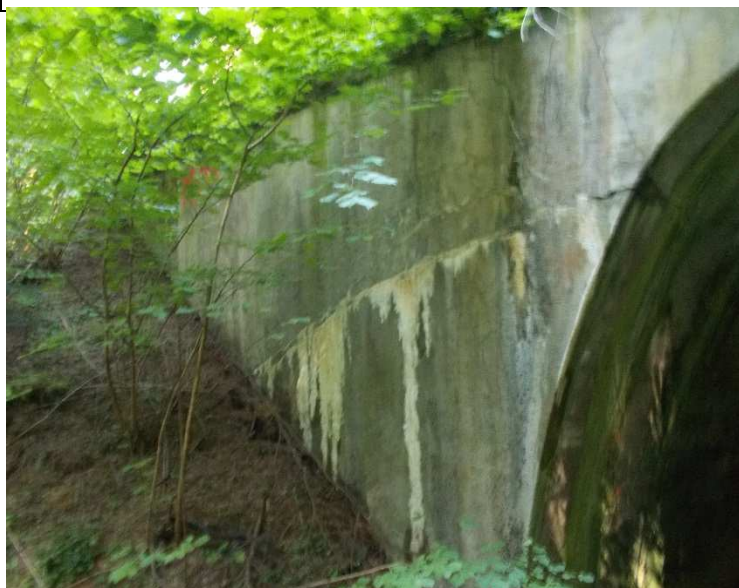
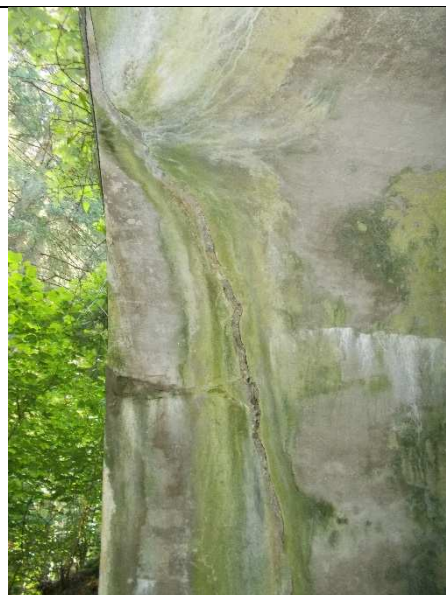
Nosnú konštrukciu jestvujúceho presypaného mostného objektu tvorí betónová klenba $h = 0,50$ m. Kolmá svetlosť otvoru klenby je 4,30 m. Dĺžka klenby je 16,30 m. Technický stav klenby nie je v dobrom stave. Na strane vtoku je na nosnej konštrukcii prasklina, ktorej šírka je cca 20-25 mm. Táto špára sa nemení po dobu od roka 1992 (podľa mostného listu). Nosná konštrukcia nemá žiadne ložiská ani mostné závery. Krídla na vtokovej strane sú rovnobežné a na výtokovej strane sú šikmé. Dĺžka krídel na výtokovej strane je rovnaká o hodnote 5,0 m. Na vtokovej strane je dĺžka krídel rozdielna, ľavá o hodnote 8,20 m a pravá je v dĺžke 6,00 m. Technický stav krídel je na výtokovej strane bez veľkých technických závad iba zanesené od machu, vegetácie a s lokálnymi výlupmi betónu. Krídlo na vtokovej strane je v horšom stave, kde je na ľavej strane viditeľný priesak. Rímsa klenby na vtokovej a výtokovej strane je značne zanesená zeminou a zarastená vegetáciou. Na nespevnených krajniciach sú osadené oceľové zvodidlá. Zvodnice

Pohľad na trhlinu v NK

21. Stavebný stav: IV. uspokojivý			
22. Správne údaje: prasknutá klenba, šírka trhliny 0,02 m			
prepočet zaťažiteľnosti jún 1992 fi TASUM Žilina, Ing.Slašťan, Ing.Matúšek			
HPM 2000

C-Nosná konštrukcia 327-Prasklina DCM 01
vodorovná na vtokovom čele, vo vrchole klenby sa lomí a pokračuje ľavým ostením k základu; so stúpajúcou výškou narastá šírka

- zasanovanie trhliny po celej dĺžke pomocou vlepovaných kotiev
- po dĺžke celej trhliny navrtáť a zakotviť prípravok vhodný na kotvenie

641 00 sanácia puknutej klenby systémom TUBOSIDER; ZPD C 327 DCM 01

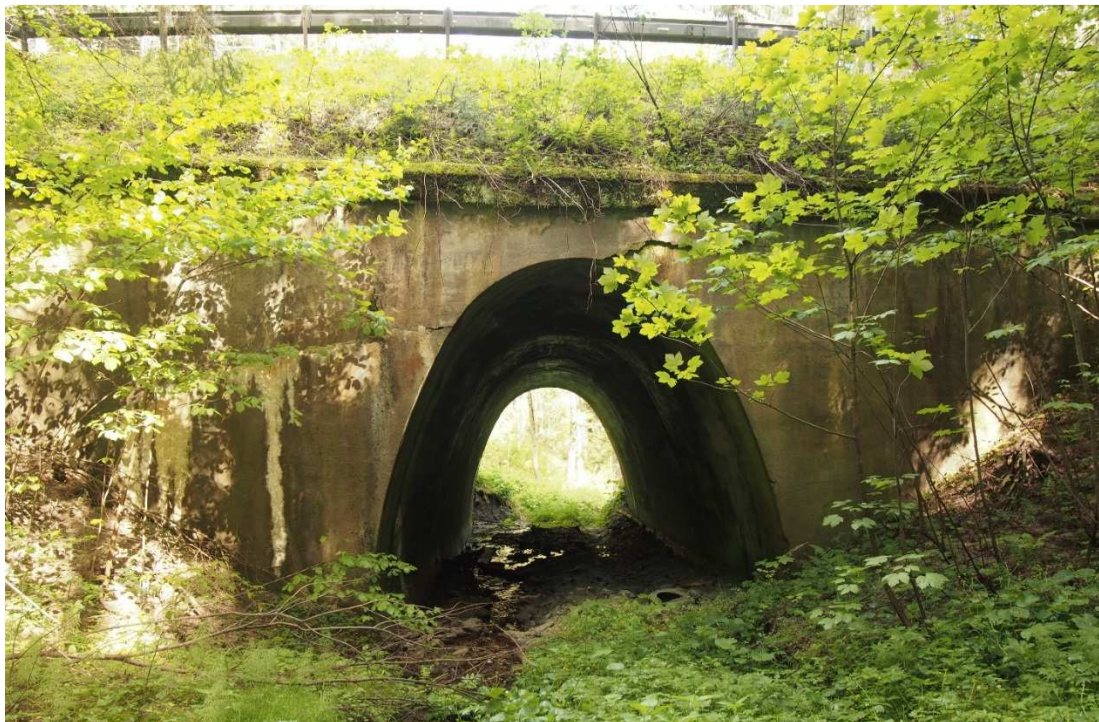
Pohľad na vtokovú stranu

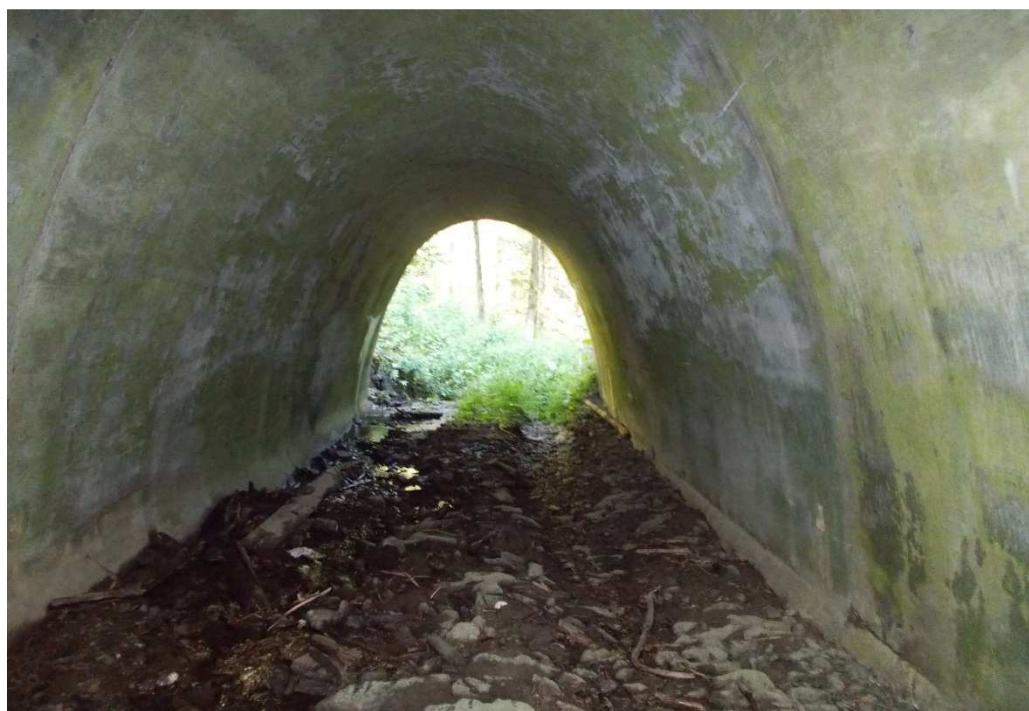
Pohľad na koryto pod mostom

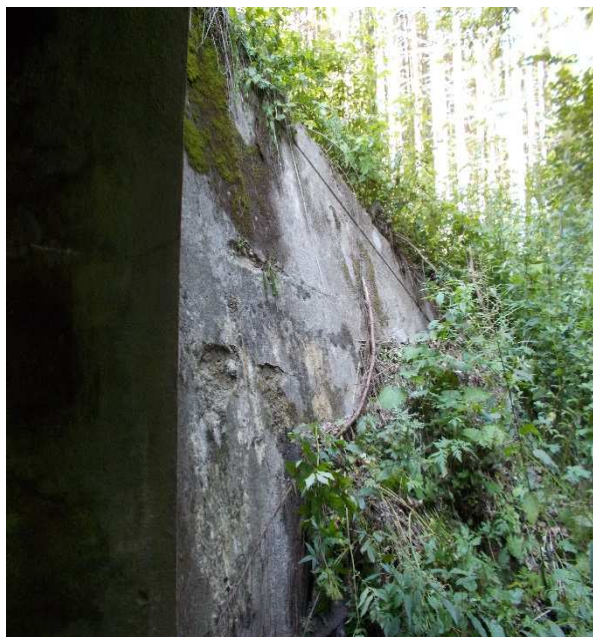
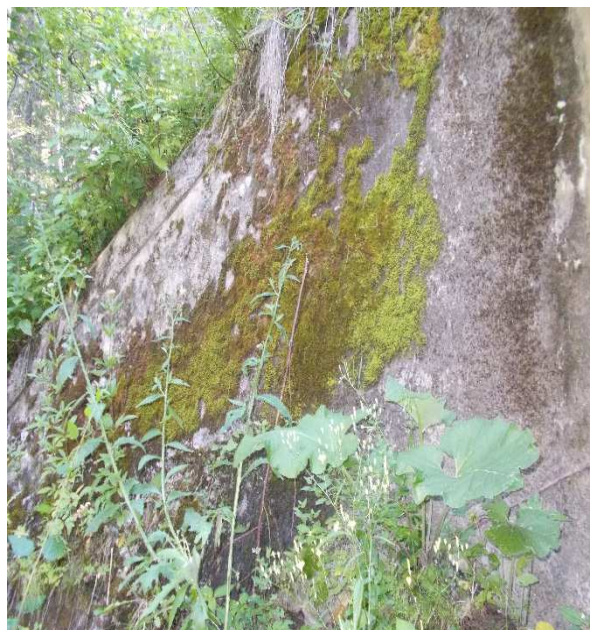
Pohľad na krídlo na výtokovej strane

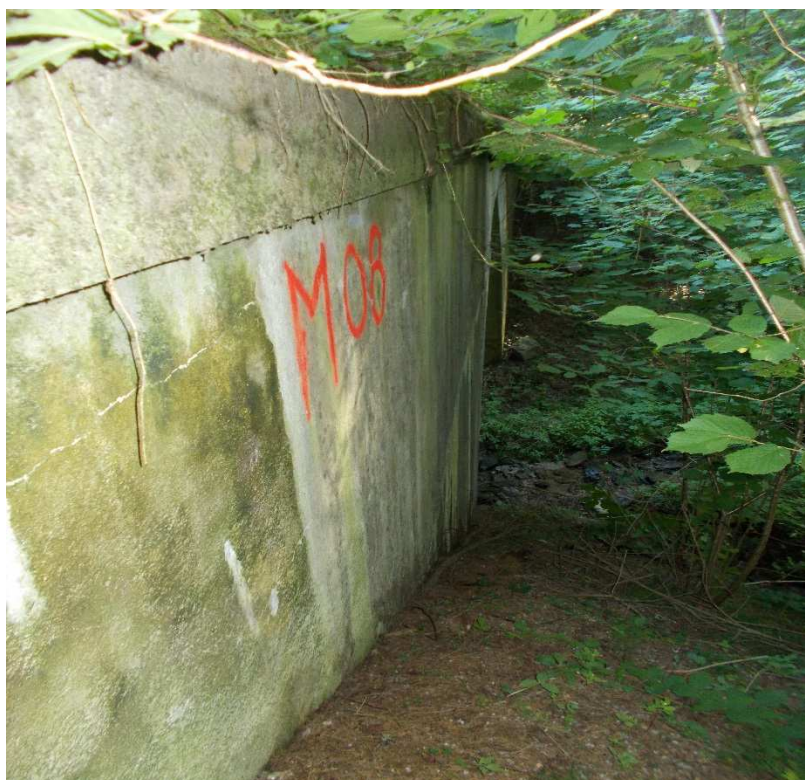
Pohľad na krídlo na vtokovej strane

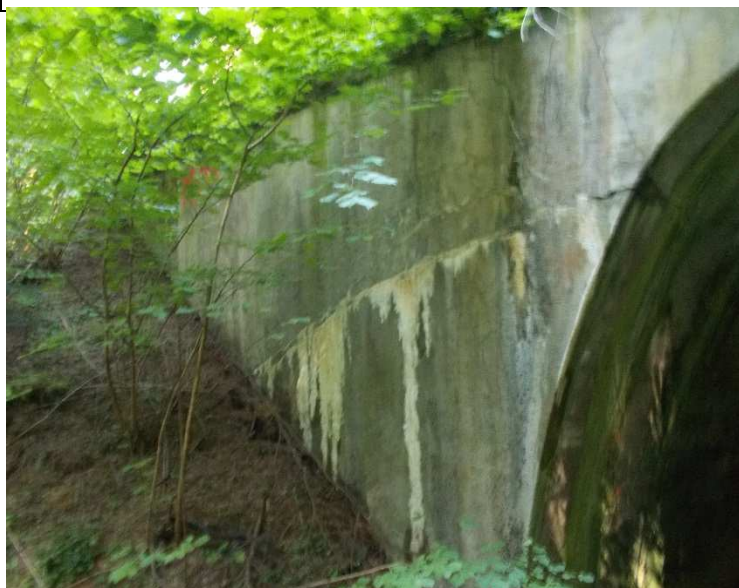
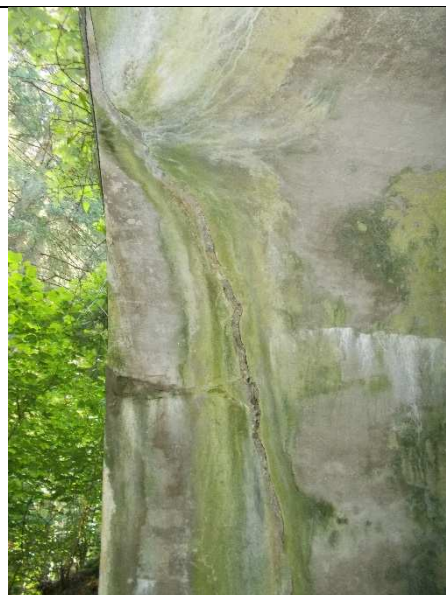
Pohľad na trhlinu v NK
