REKONŠTRUKCIA CESTY A MOSTOV II/529 BREZNO – Č. BALOG A
III/2724 (52612) KOKAVA NAD RIMAVICOU – UTEKÁČ

TECHNICKÁ SPRÁVA

SO 206-00 Most s ev.č.529-014 v km 36,921

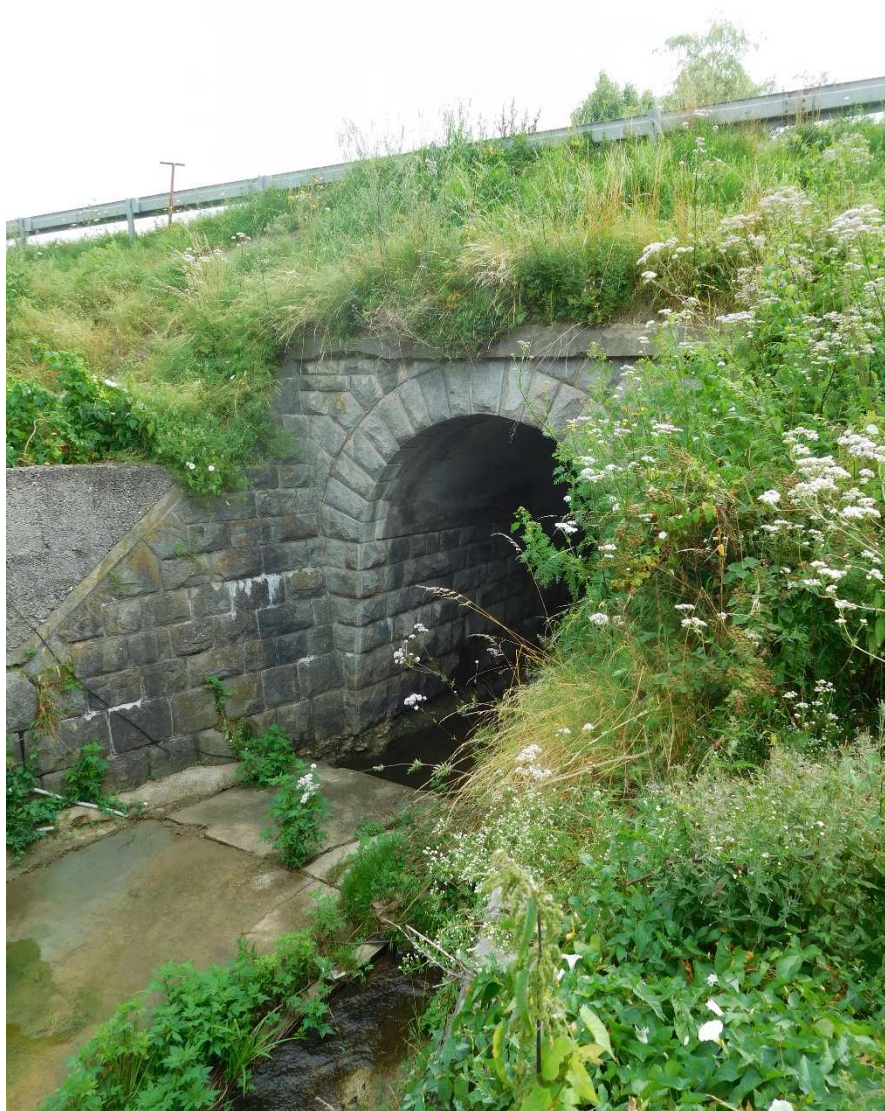
Pohľad na vtokovú stranu

- vyčistenie krídel od machu a vegetácie na vtokovej a výtokovej strane

- na vtokovej a výtokovej strane mostného objektu je potrebné vyčistiť dno potoka, od kameňov, vegetácia a naplavením príp. iných nečistôt na dĺžke cca 7,0m.
- pod mostom vyčistiť koryto v klenbe od prípadných nánosov a kameňov
- zhotovenie nového koryta potoka pod časťou mosta cca 5,0m
- na svahu medzi rímsou a korunou nespevnenej krajnice vtokovej a výtokovej strane osadiť na svah zatrávňovacie tvárnice hr.100mm v dĺžke 6,0m
- zatrávnenie svahu

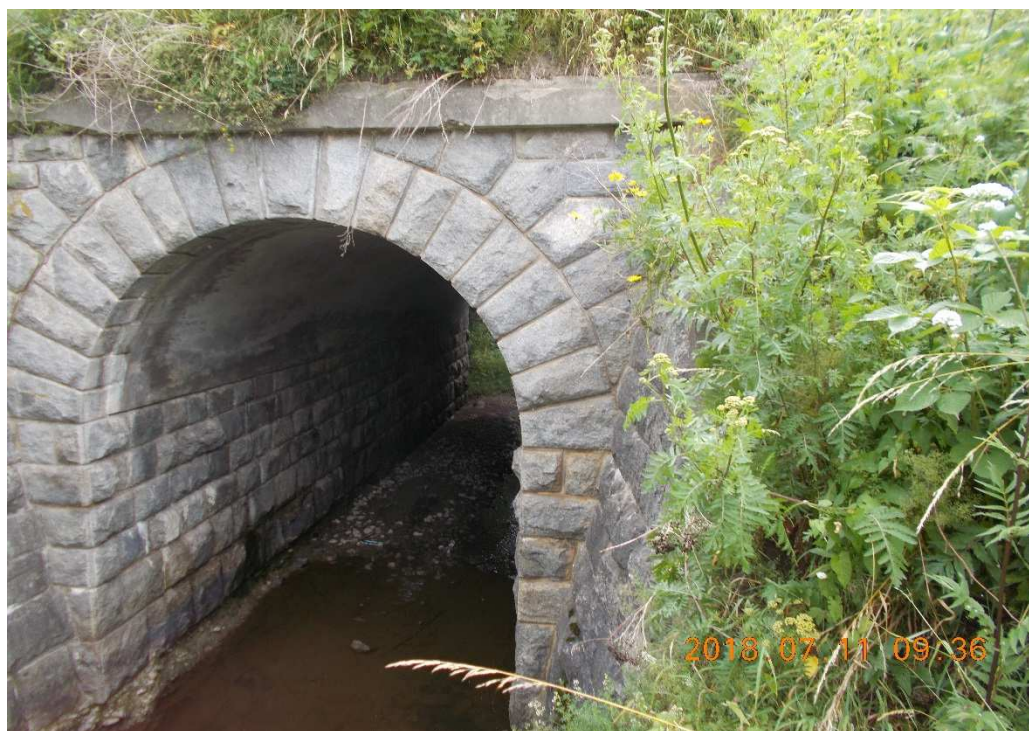
Pohľad na koryto potoka pod mostom

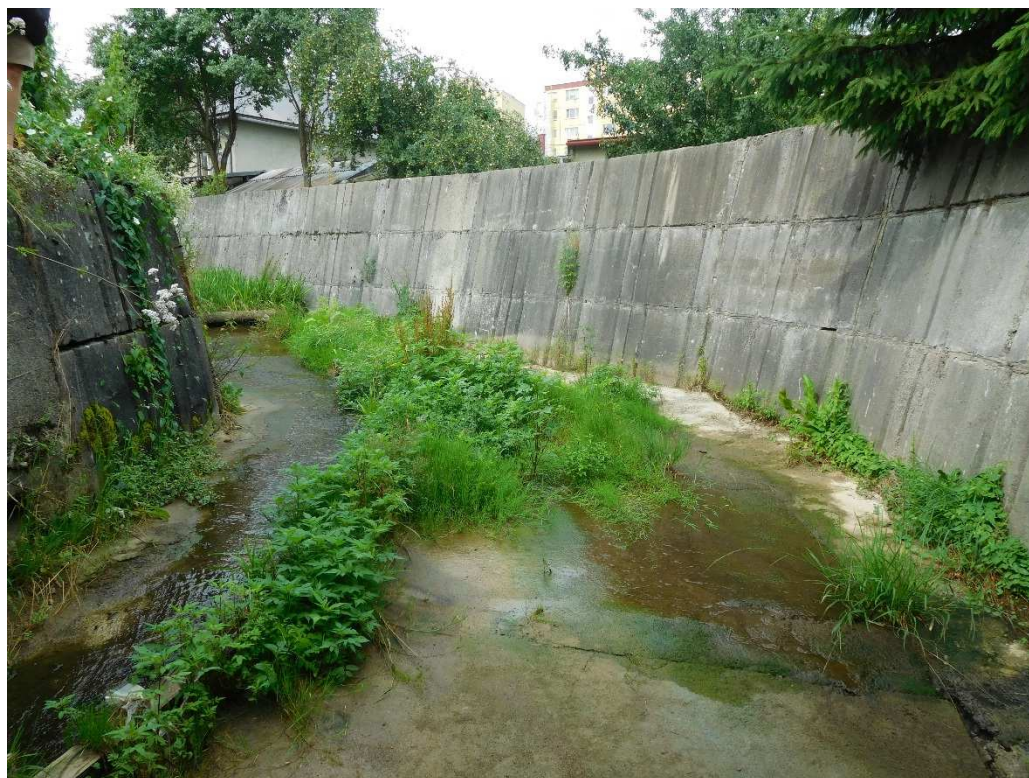
Pohľad na koryto potoka

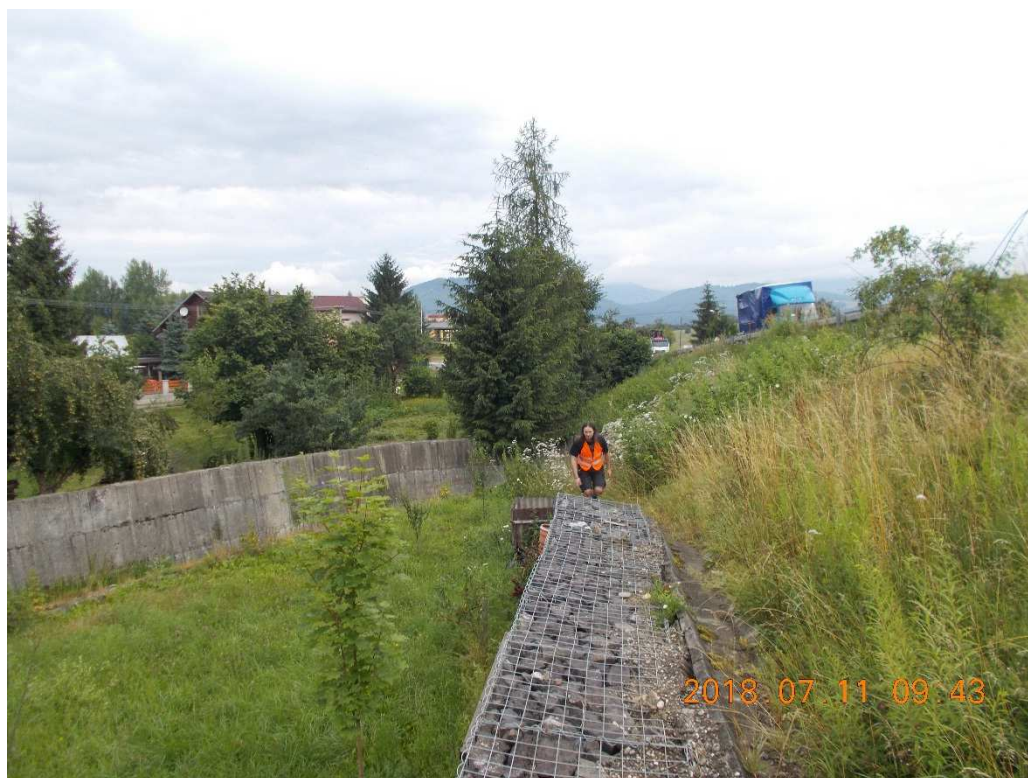
Pohľad na gabiónový múr

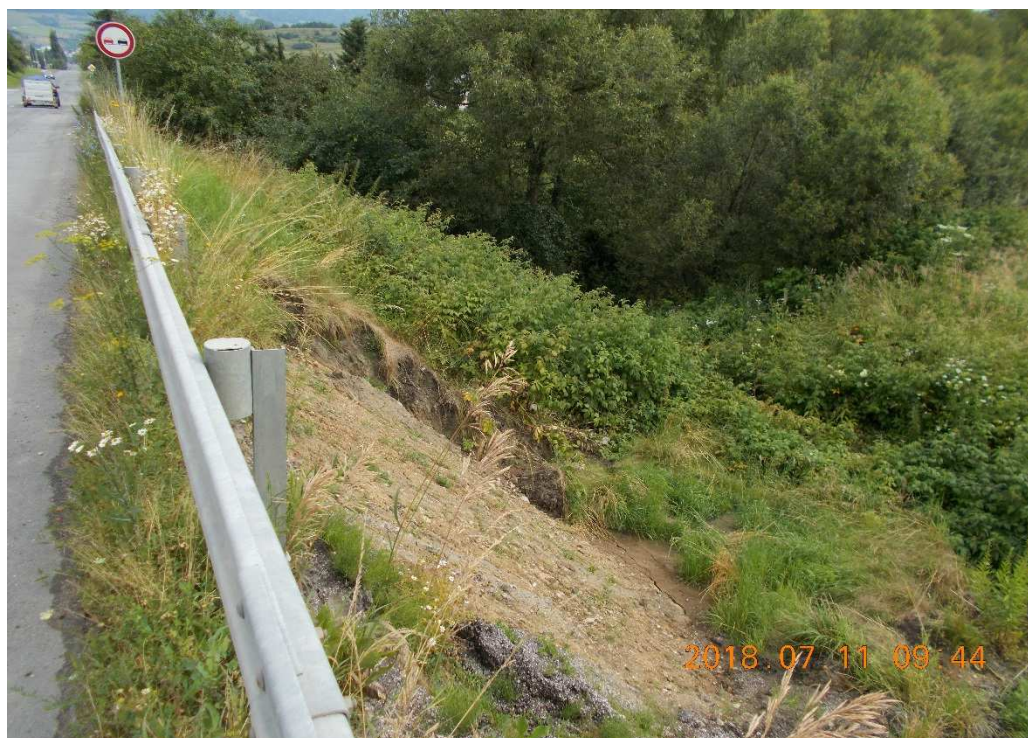
Pohľad na zosuv v blízkosti mosta

| Časť / Prvok | Porucha / Poznámka | Výskyt | STS |
|--|--|---|---|
| J-Okolie mosta | 1101-Erózia svahov <i>cca 15 m pred a za odtokovým portálom mosta (P v smer staničenia) stečená nespevnená krajnica po svahu násypového telesa priľahlej cesty</i> | DCM 01 | |
