# ANALÝZA AKTUÁL. STAVU

## **CHODNÍKOV SEKTOROV Č. 3 AŽ 5**

### **CINTORÍN BRATISLAVSKÉHO KREMATÓRIA**

**Objekt:** Chodníky urnového hája cintorína  
Bratislavského krematória

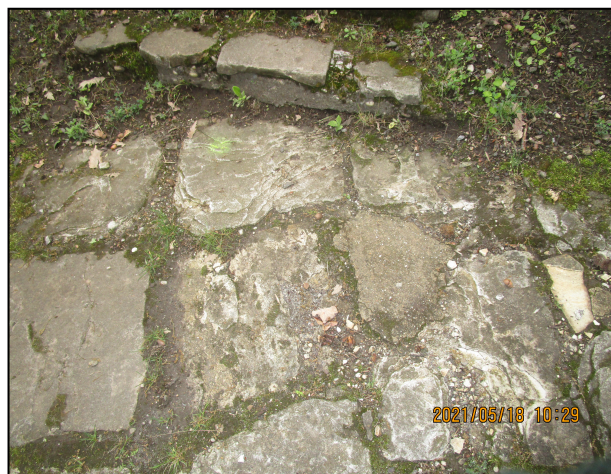
a) Kamenná dlažba a schody zhotovené z dlažobných neformátovaných štiepaných kamenných dosiek, pravdepodobne andezit alebo pieskovec, prípadne vápenec.

V prípade chodníkov typu „a“ – kamenné sa musí zväziť ekonomická a estetická stránka opravy. Jednak prichádza do úvahy čiastočné rozoberanie a opätovná montáž za použitia kvalifikovane navrhnutých stavebných a škárovacích hmôt (pozri správu č. „c12“), alebo princíp nadbetónovávky, zrejmý z predchádzajúceho obrázku a z detailov najmä pre sektor č III (č. „c11“).

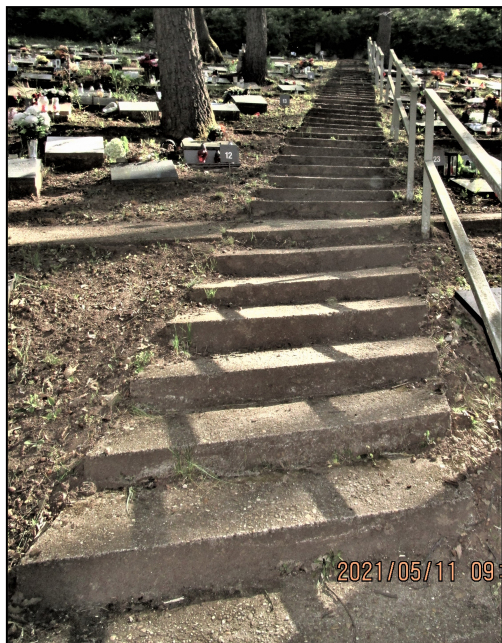
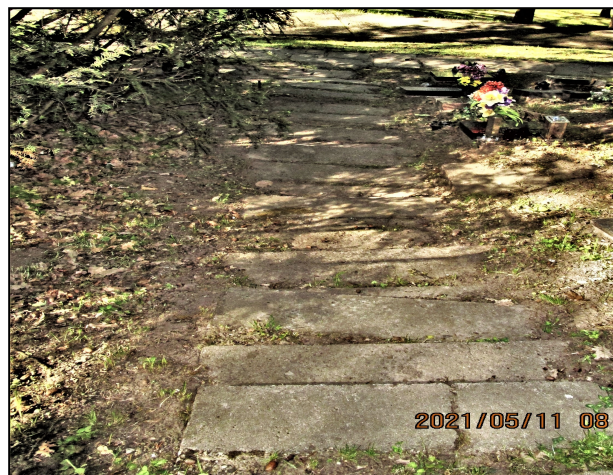
b) Schodiská z betónových prefabrikovaných dosiek na nespevnenom podklade, bez podstupníc, fixované ocel. trňmi – zosadnuté a rozpadajúce sa.

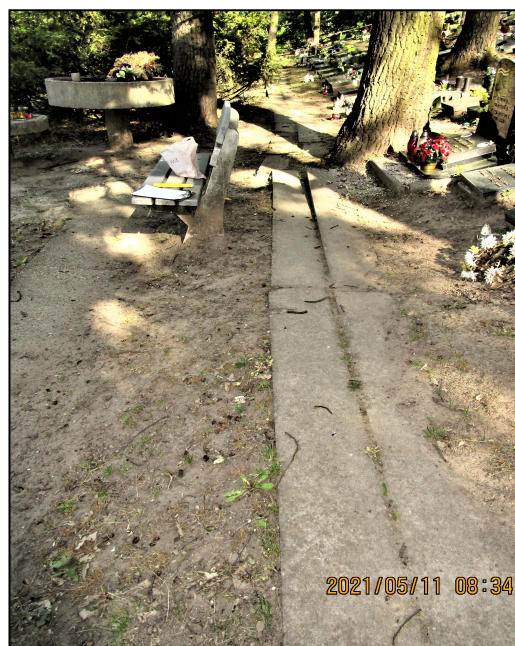
c) Celobetónové monolitické schodisko – v prípade sekcie 5 centrálne. Výnimočne je nášľapná vrstva opatrená zabetónovaným štiepaným kameňom. Povrch je lokálne nahlodaný zmrazovacími cyklami.

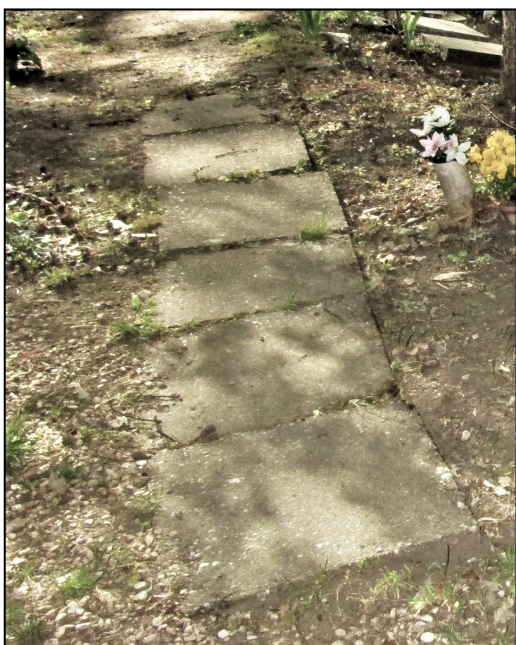
d) Plocha prevažne horizont. chodníka vytvorená dvomi betónovými plotovými prvkami rozmeru cca 300x2000 mm hr. 5 cm.

d1) Plocha prevažne po vrstevnici idúceho chodníka vytvorená jedným betónovým plotovým prvkom rozmeru cca 300x2000 mm hr. 5 cm.

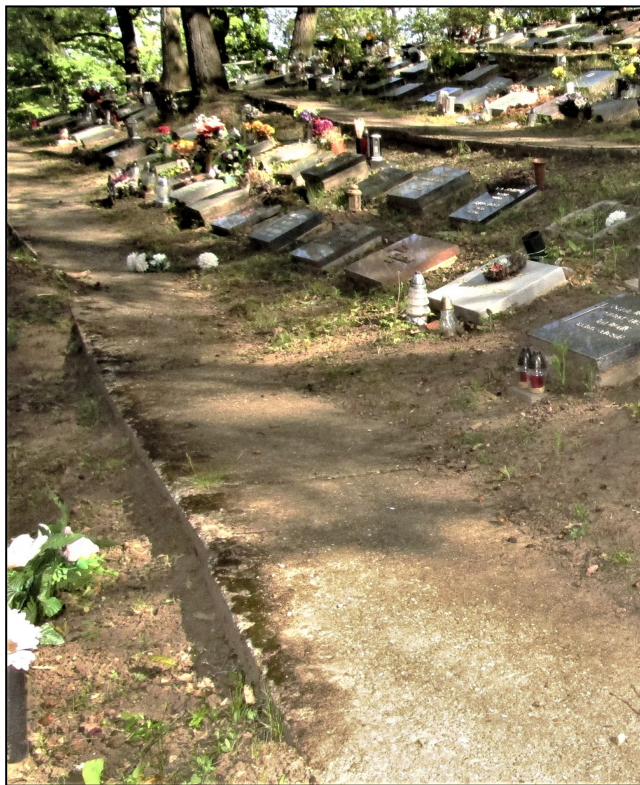
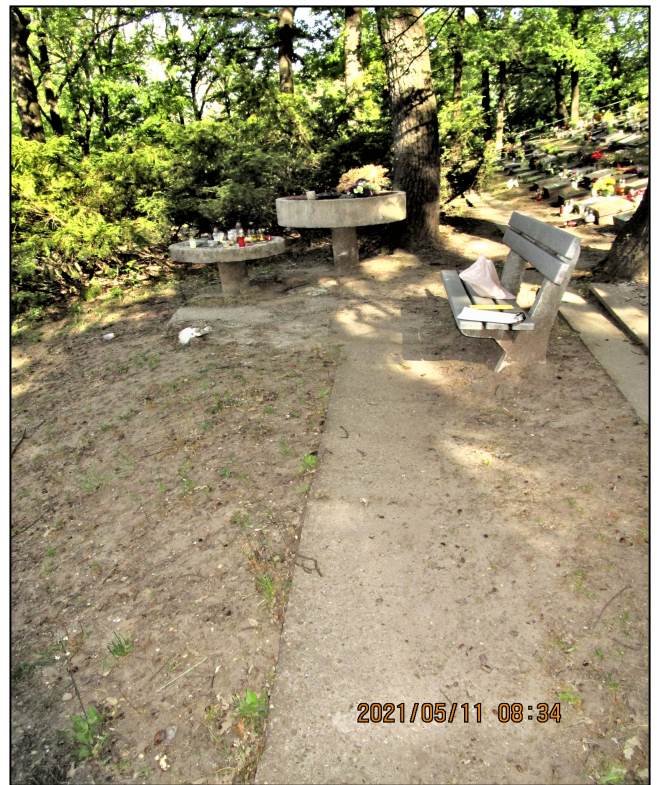
e) Plocha prevažne horizontálne vedeného chodníka vytvorená kladením betónových dlažbových dosiek (štvorcov) rozmeru 500x500x50 mm. Z týchto prvkov sú lokálne riešené aj schodnice (schodiskové stupne bez podstupníc).

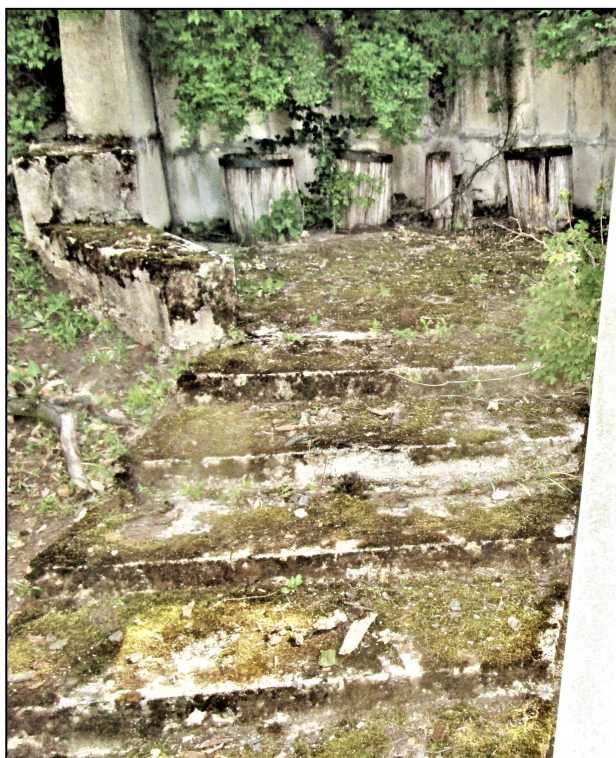
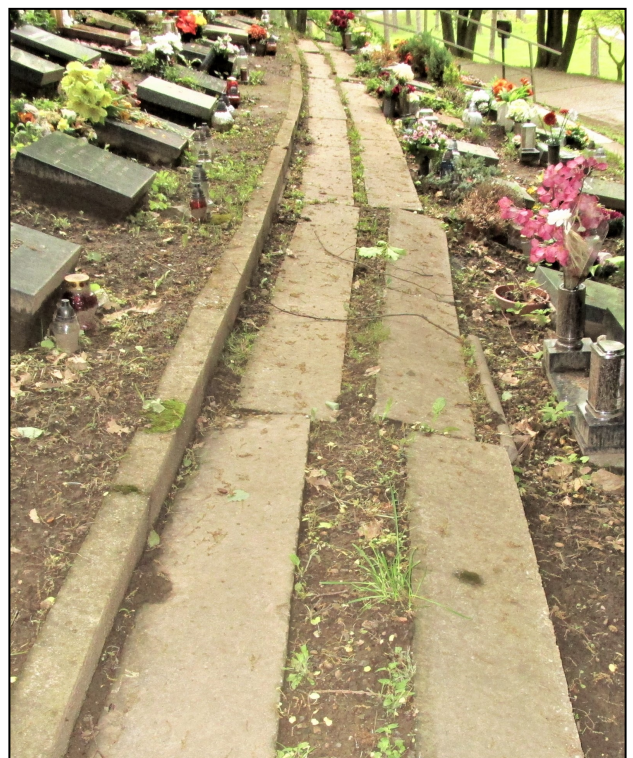
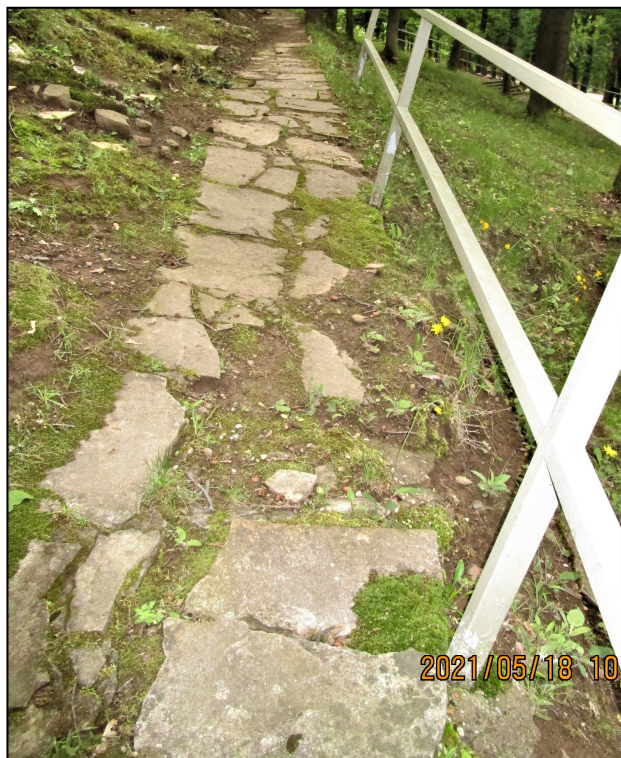
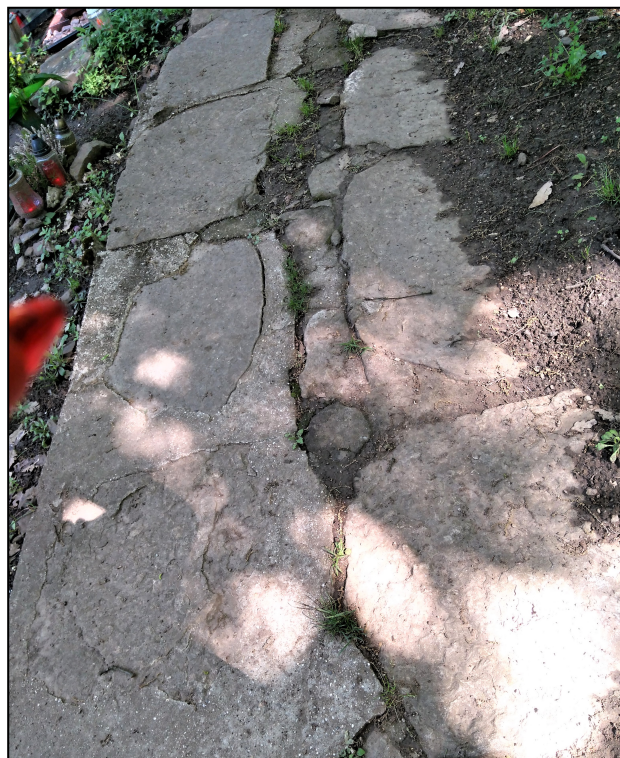
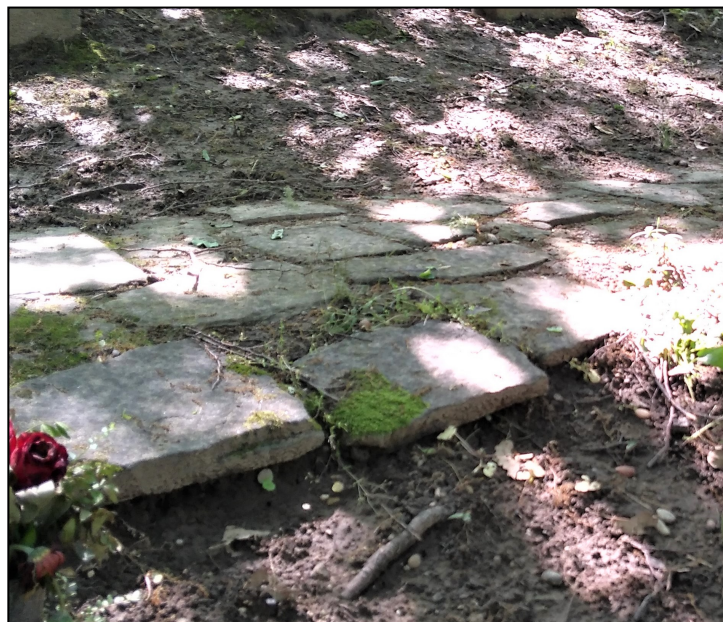
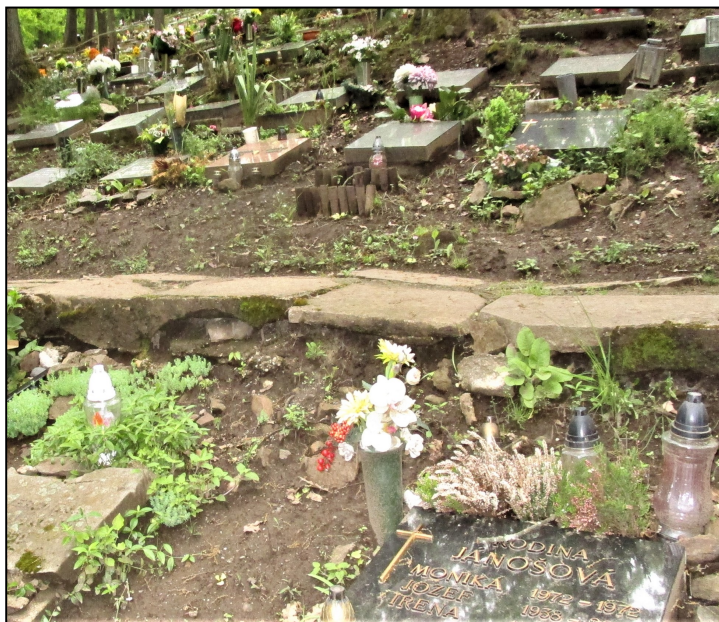
f) Dilatované prevažne horizontálne vrstevnice sledujúce chodníky vytvorené z monolitického betónu hr. 10 až 15 cm.

Chodníky sú poznamenané dosadanim, zosúvaním, nakláňaním, zanášaním povrchu zeminou zo svahu, podmývaním či vyplavovaním zeminy spod telesa a zarastaním machom.

Materiálovo najmenej náročné opravy, resp. generálne opravy by mali vychádzať z toho, že jestvujúce chodníky za roky užívania značne skonsolidovali ich podklad a preto budú vhodné ako podklad pod monolitické betónové povrchové úpravy. Ich súčasťou musia byť aj kvalitne zrealizované bočné ukončenia (horné aj spodné) a to tak, aby horné bránilo zanášaniam zeminou splavovanou z kopca a dolné bránilo vyplavovaniu zeminu zospodu chodníkového telesa.

Svahovitosť spojená s nestabilitou humóznej vrstvy si vyžaduje horizontálnu stabilizáciu chodníkov. Navrhujeme atypickú oceľovú mikropilotáž, spojenú s armovaním nadbetónovávok (techn. riešenie v nasledujúcom detaile a v POO v. č. „c13“).
