## Technická správa

**č. 25 / 21**

Predmet správy : **Meranie hrúbok stien pieskových filtrov A,B,C**  
**OLO, a.s. závod ZEVO.**  
(termín odstávky 09/2021)

Objednávateľ : OLO a. s.

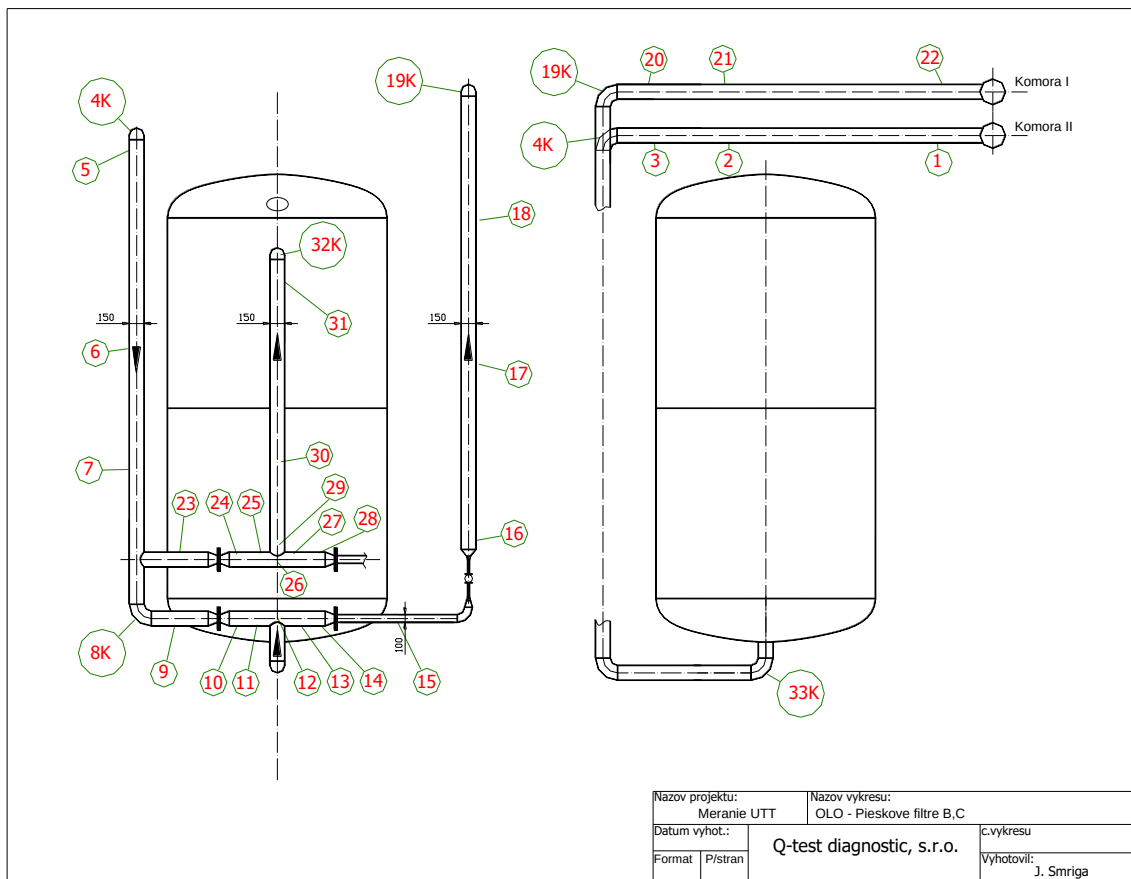
Schéma č. 2: potrubie filtra B, C

**Najnižšia hodnota hrúbky steny bola na filtri C v meracom mieste č.17 -  $s_{\min}=2,7$ , podrobnejším meraním v tomto mieste boli na úseku  $20\text{cm}$  zistené hodnoty  $2,8\text{--}3,3\text{mm}$ . Odporúčame plánovať výmenu tejto časti potrubia pri ďalšej odstávke (vid' nižšie uvedená schéma).**

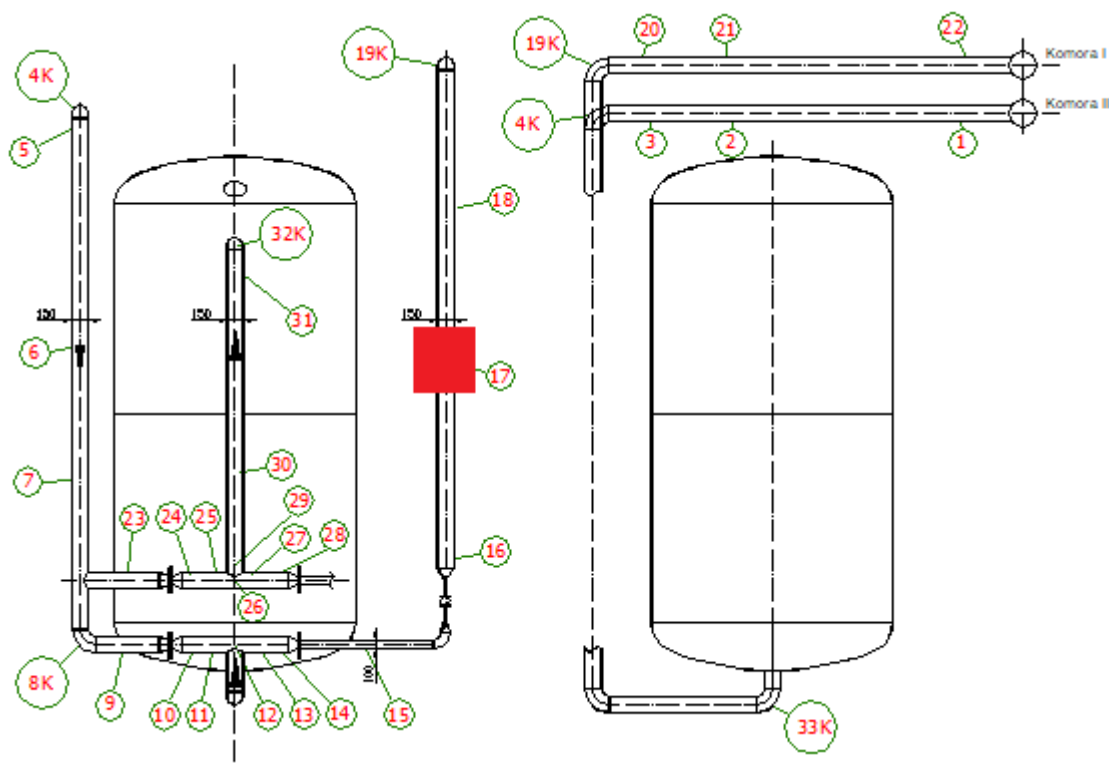
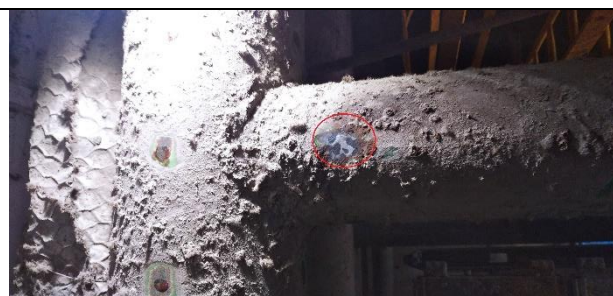
Na základe výsledkov merania je predpokladaná pôvodná menovitá hrúbka rúr  $s=5,0\text{mm}$ . Meraním boli zistené na veľkej časti jednotlivých potrubných trás hodnoty cca  $3,3\text{mm}$ , ojedinele aj menej ako  $3,0\text{mm}$ . Vonkajší povrch rúr je výrazne poškodený jamkovou koróziou, vid' obr. 1 – 2. Hĺbka korózných jamiek nie je známa, ale na základe vizuálnej prehliadky je možné predpokladať hĺbku jamiek rádovo v milimetroch (predpoklad cca  $1\text{--}3\text{mm}$ ).

Vzhľadom na túto skutočnosť, je možné predpokladať vznik náhodných bodových netesností v ktoromkoľvek mieste potrubí.

Obr. 1 - Povrch komôr I a II

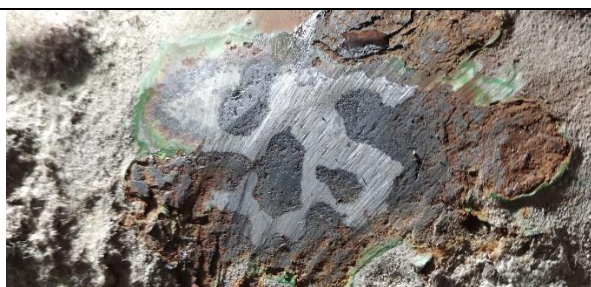
Obr. 2 – detail z obr. 1 výrazná jamková korózia vonkajšieho povrchu

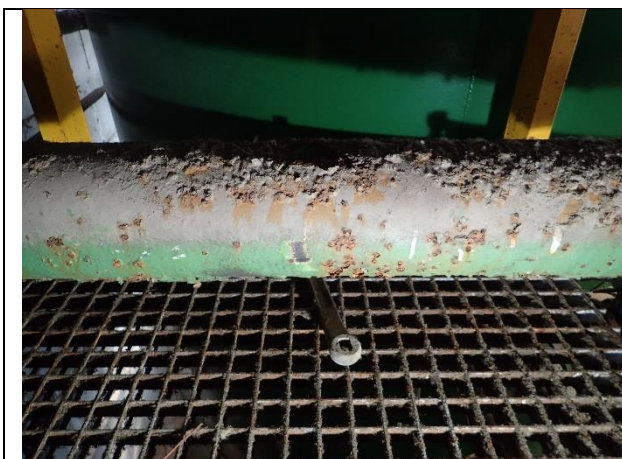
Na základe výsledkov merania je predpokladaná pôvodná menovitá hrúbka rúr  $s=6,0\text{mm}$ . Najnižšia hodnota hrúbky steny bola na komore I aj II -  $s_{\min}=3,4\text{mm}$ .

Vonkajší povrch rúr je výrazne poškodený jamkovou koróziou, viď obr. 3-4 Hĺbka koróznych jamiek nie je známa, ale na základe vizuálnej prehliadky je možné predpokladať hĺbku jamiek rádovo v milimetroch (predpoklad cca 1-3mm). Vzhľadom na túto skutočnosť, je možné predpokladať vznik náhodných bodových netesností v ktoromkoľvek mieste potrubí.

Obr. 3 – stav povrchu potrubí, poškodený náter, jamková korózia

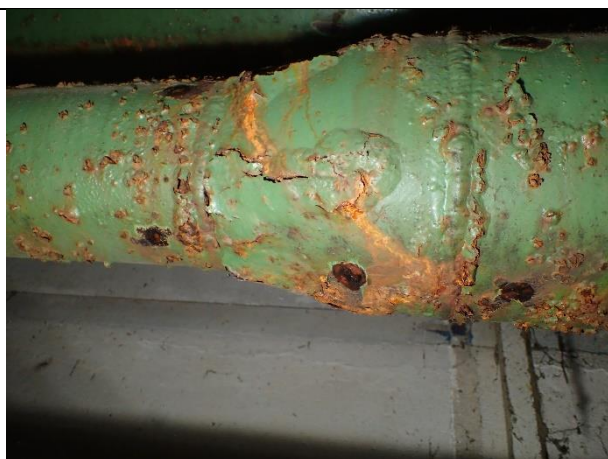
Obr. 4 – redukcia, detto z obr. 3

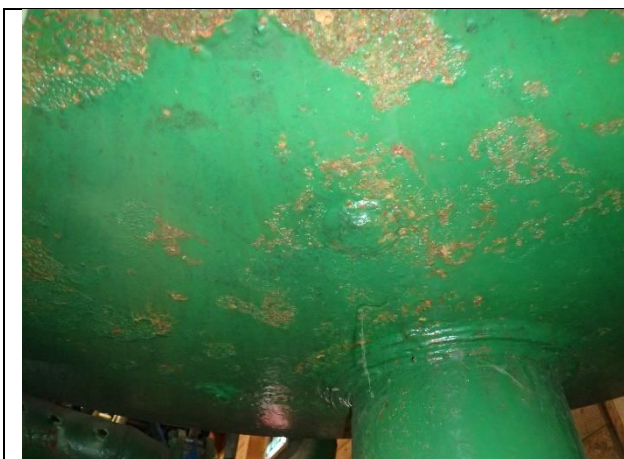
- a) pieskový filter A (vč. 92779):  
na plášti bola zistená jamková korózia. **Najmenšia nameraná hodnota bola  $s_{\min}=5,9\text{mm}$  v spodnej časti filtra.** Hodnoty hrúbok klenutých dno cca zodpovedajú hodnotám z roku 2018.
- b) pieskový filter B (vč. 92778) :  
na plášti bola zistená jamková korózia. Najmenšia nameraná hodnota bola  $s_{\min}=9,0\text{ mm}$  v spodnej časti filtra. Hodnoty hrúbok plášťa a klenutých dno cca zodpovedajú hodnotám z roku 2018.
- c) pieskový filter C (vč. 92780):  
na plášti bola zistená jamková korózia. Najmenšia nameraná hodnota bola  $s_{\min}=8,8\text{ mm}$  v spodnej časti filtra. Hodnoty hrúbok plášťa (okrem jedného meracieho bodu) a klenutých dno cca zodpovedajú hodnotám z roku 2018.

Vonkajší povrch plášťa a hlavne spodných klenutých dno je poškodený jamkovou koróziou, viď obr. 5 a 6. Hĺbka koróznych jamiek nie je známa, ale na základe vizuálnej prehliadky je možné predpokladať hĺbku jamiek rádovo v milimetroch (predpoklad cca 1-3mm, cca ako na potrubíach filtrov).

Obr. 5 – stav spodných klenutých dien filtrov

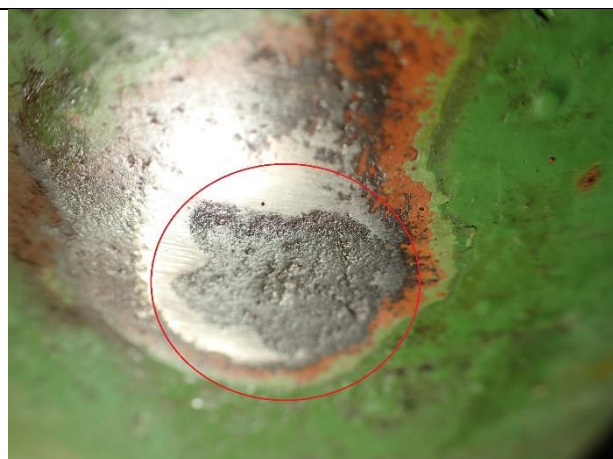
Obr. 6 – detail korózneho poškodenia
