***Inventarizácia časti okien***

***býv. kasárni (tržnice) na Štefánikovej triede v Nitre***

*Nitra, november 2019*

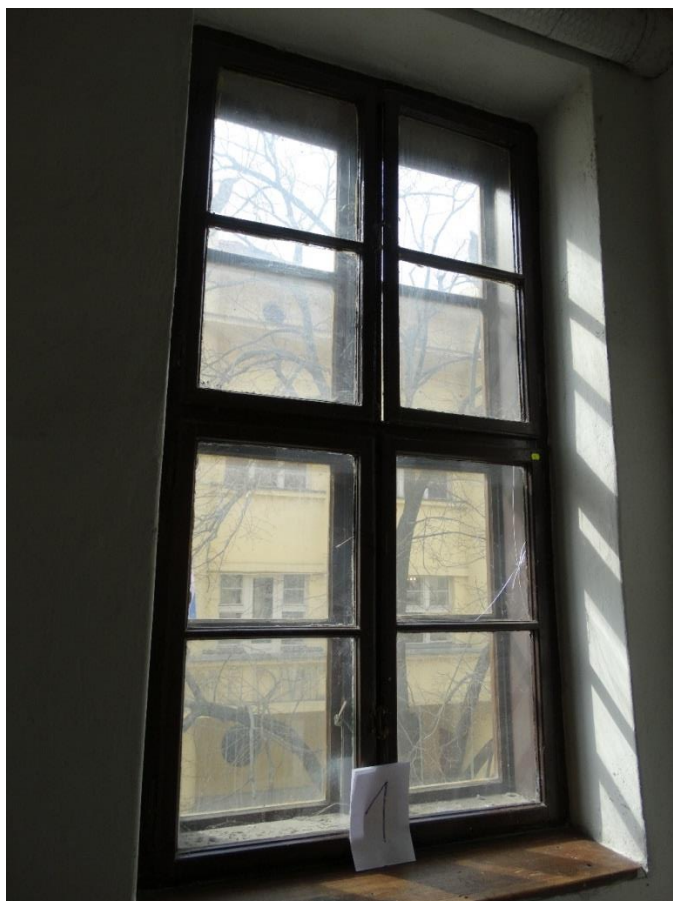
## **Položka č.: 1**

Chýba spodný obrtlík fixujúci horné krídla; chýbajú gombíky na horných krídlach; chýbajú úchyty a dolný obrtlík na dolných krídlach; horná tabuľa skla v PDK je rozbitá, dolné krídla sa nedajú otvoriť, sú priklinované k strednému križiu. Pánty a závesy sú novšie. Tmavohnedý, olejový náter.

**Návrh obnovy:** umelecko-remeselná obnova, vnútorné krídla zachovať, repasovať. Je nutné odborne preveriť stav materiálu, funkčnosť konštrukcií, spojov a kovových prvkov a na základe zistení pristúpiť k obnove. Prvky, ktoré kvôli preukázateľne narušenému až havarijnému stavu už nie je možné zachovať, budú vymenené za tvarové a materiálové kópie. Chýbajúce kovové prvky budú doplnené ako repliky pôvodných. Súčasný, hrubý mladší náter sa odstráni, drevo impregnuje a natrie farbou, zodpovedajúcou primárnej farebnej náterovej vrstve. Železné prvky sa natrú farbou zhodnou s náterom dreva, mosadzné detaily zostanú bez náteru.

Pri *obnove vonkajších krídel* bude nutné preveriť stav pôvodných vonkajších okenných výplní, ktoré by mali byť odložené v podkroví. V prípade, že to ich stav umožní, majú sa repasovať (postup ako vyššie!) a nanovo osadiť. V prípade narušeného až havarijného stavu pôvodných prvkov budú vonkajšie krídla vyhotovené ako kópie, ktoré musia rešpektovať materiál, profil líšt, členenie, spôsob zavesenia a fixovania pôvodných krídel. Na novovytvorených krídlach odporúčame použiť funkčné prvky historického kovania. Do profilov vonkajších okien bude možné kvôli zlepšeniu tepelno-izolačných vlastností vložiť tabule izolačného dvojskla. Náter rámov vonkajších krídel sa bude zhodovať s farbou vnútorných.

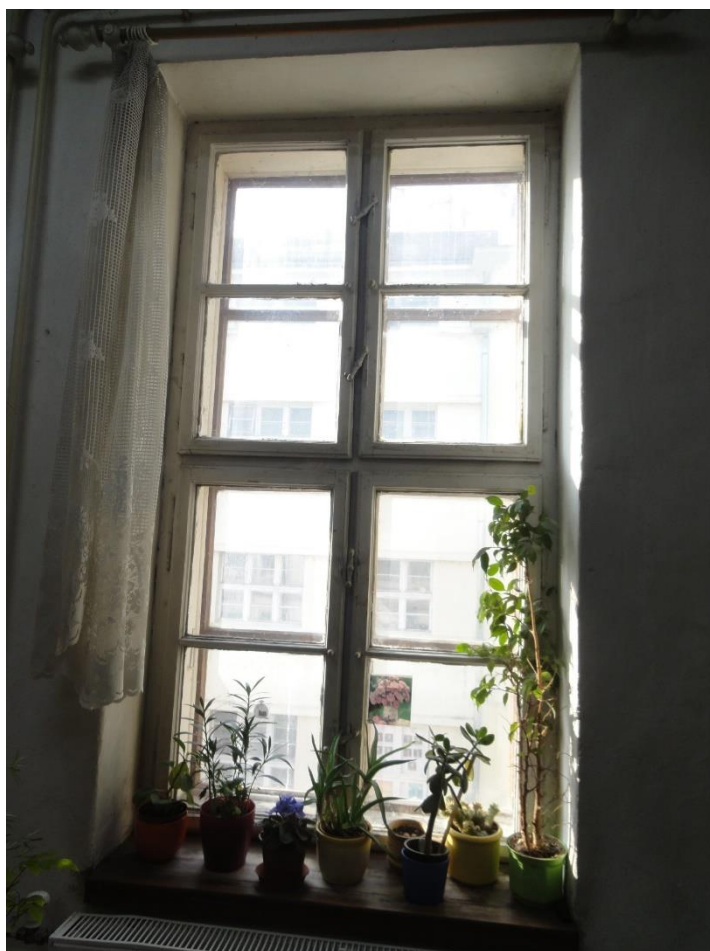
**Položka č.: 2**

Kompletne zachované pôvodné kovanie. Biely olejový náter je zašpinený, popraskaný, opadáva.

**Návrh obnovy:** umelecko-remeselná obnova, vnútorné krídla zachovať, repasovať. Je nutné odborne preveriť stav materiálu, funkčnosť konštrukcií, spojov a kovových prvkov a na základe zistení pristúpiť k obnove. Prvky, ktoré kvôli preukázateľne narušenému až havarijnému stavu už nie je možné zachovať, budú vymenené za tvarové a materiálové kópie. Chýbajúce kovové prvky budú doplnené ako repliky pôvodných. Súčasný, hrubý mladší náter sa odstráni, drevo impregnuje a natrie farbou, zodpovedajúcou primárnej farebnej náterovej vrstve. Železné prvky sa natrú farbou zhodnou s náterom dreva, mosadzné detaily zostanú bez náteru.

*Vonkajšie krídla:* pozri postup uvedený v pol. č. 1!

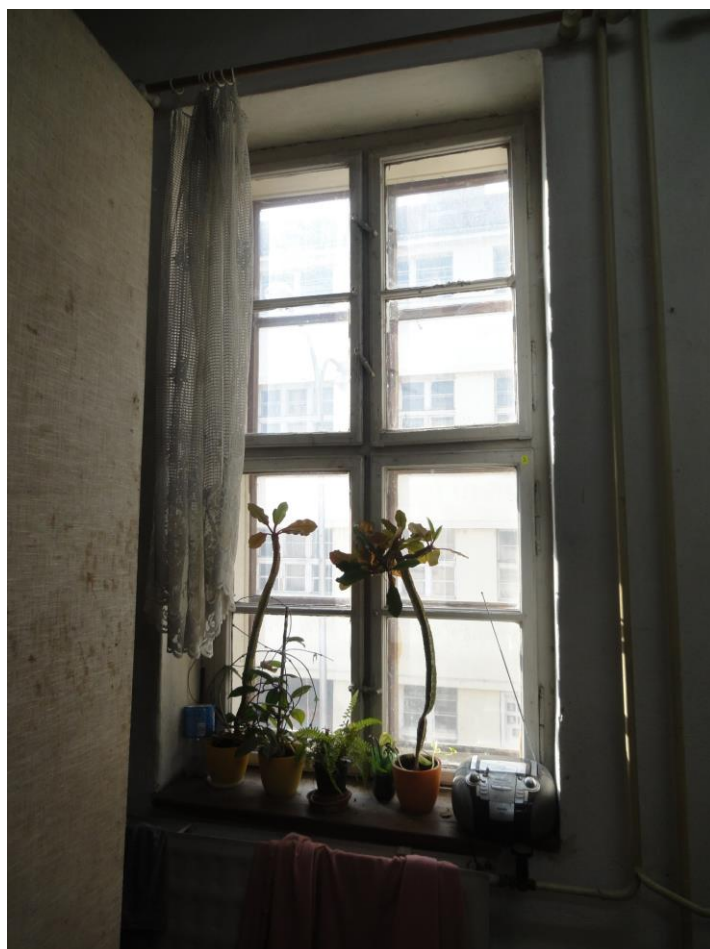
**Položka č.: 3**

Chýba spodný obrtlík fixujúci horné krídla; chýba úchyt na PHK, na ĽDK a spodný obrtlík dolných krídel. Horné závesy na ĽDK sú novšie. Biely olejový náter je zašpinený, popraskaný a opadáva.

**Návrh obnovy:** umelecko-remeselná obnova, vnútorné krídla zachovať, repasovať. Je nutné odborne preveriť stav materiálu, funkčnosť konštrukcií, spojov a kovových prvkov a na základe zistení pristúpiť k obnove. Prvky, ktoré kvôli preukázateľne narušenému až havarijnému stavu už nie je možné zachovať, budú vymenené za tvarové a materiálové kópie. Chýbajúce kovové prvky budú doplnené ako repliky pôvodných. Súčasný, hrubý mladší náter sa odstráni, drevo impregnuje a natrie farbou, zodpovedajúcou primárnej farebnej náterovej vrstve. Železné prvky sa natrú farbou zhodnou s náterom dreva, mosadzné detaily zostanú bez náteru.

*Vonkajšie krídla:* pozri postup uvedený v pol. č. 1!

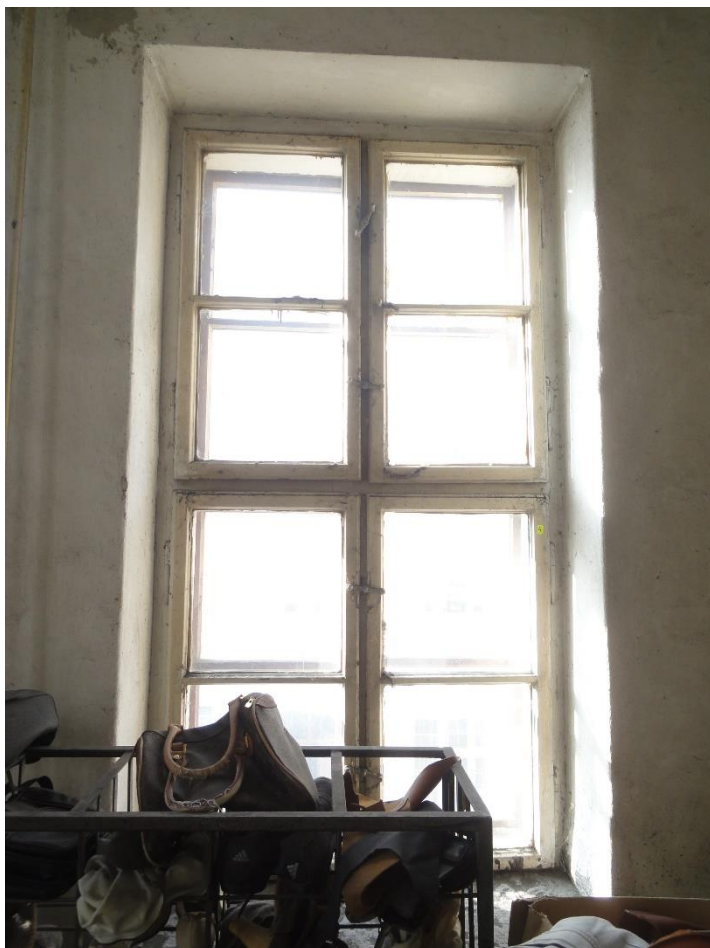
**Položka č.: 4**

Chýba úchyt na LHK; všetky horné závesy na dolných krídlach sú novšie; chýbajú úchyty na LDK a PDK. Biely olejový náter je zašpinený, popraskaný a opadáva.

**Návrh obnovy:** umelecko-remeselná obnova, vnútorné krídla zachovať, repasovať. Je nutné odborne preveriť stav materiálu, funkčnosť konštrukcií, spojov a kovových prvkov a na základe zistení pristúpiť k obnove. Prvky, ktoré kvôli preukázateľne narušenému až havarijnému stavu už nie je možné zachovať, budú vymenené za tvarové a materiálové kópie. Chýbajúce kovové prvky budú doplnené ako repliky pôvodných. Súčasný, hrubý mladší náter sa odstráni, drevo impregnuje a natrie farbou, zodpovedajúcou primárnej farebnej náterovej vrstve. Železné prvky sa natrú farbou zhodnou s náterom dreva, mosadzné detaily zostanú bez náteru.

*Vonkajšie krídla:* pozri postup uvedený v pol. č. 1!

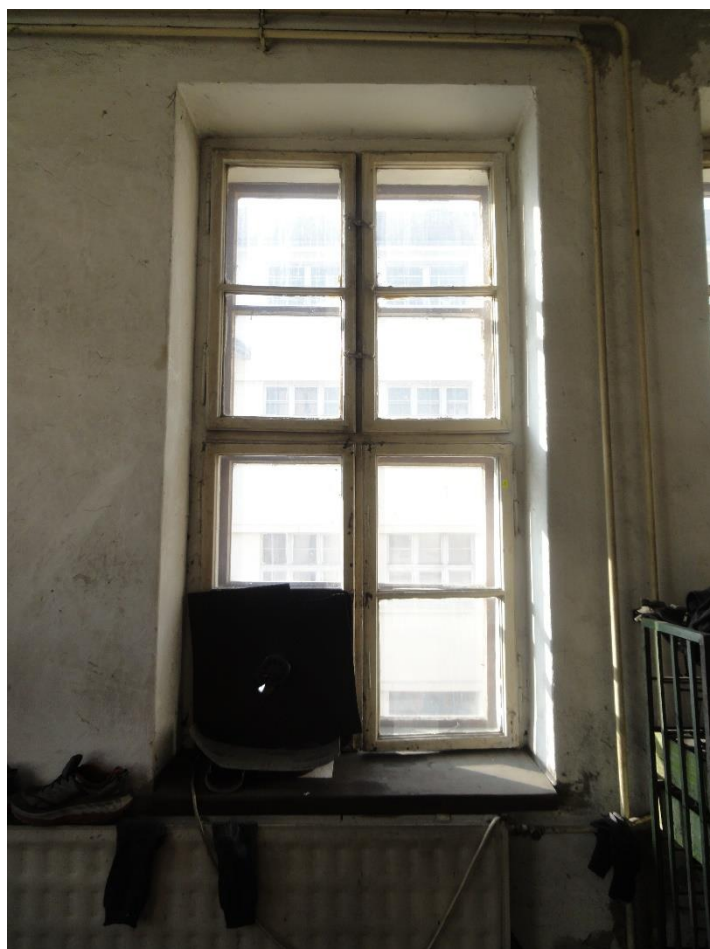
**Položka č.: 5**

Chýba úchyt na LHK; chýbajú úchyty a obrtlíky na dolných krídlach, ktoré sa nedajú zatvoriť. Chýba tabuľa skla v dolnom poli LDK. Biely olejový náter je zašpinený, popraskaný a opadáva.

**Návrh obnovy:** umelecko-remeselná obnova, vnútorné krídla zachovať, repasovať. Je nutné odborne preveriť stav materiálu, funkčnosť konštrukcií, spojov a kovových prvkov a na základe zistení pristúpiť k obnove. Prvky, ktoré kvôli preukázateľne narušenému až havarijnému stavu už nie je možné zachovať, budú vymenené za tvarové a materiálové kópie. Chýbajúce kovové prvky budú doplnené ako repliky pôvodných. Súčasný, hrubý mladší náter sa odstráni, drevo impregnuje a natrie farbou, zodpovedajúcou primárnej farebnej náterovej vrstve. Železné prvky sa natrú farbou zhodnou s náterom dreva, mosadzné detaily zostanú bez náteru.

*Vonkajšie krídla:* pozri postup uvedený v pol. č. 1!

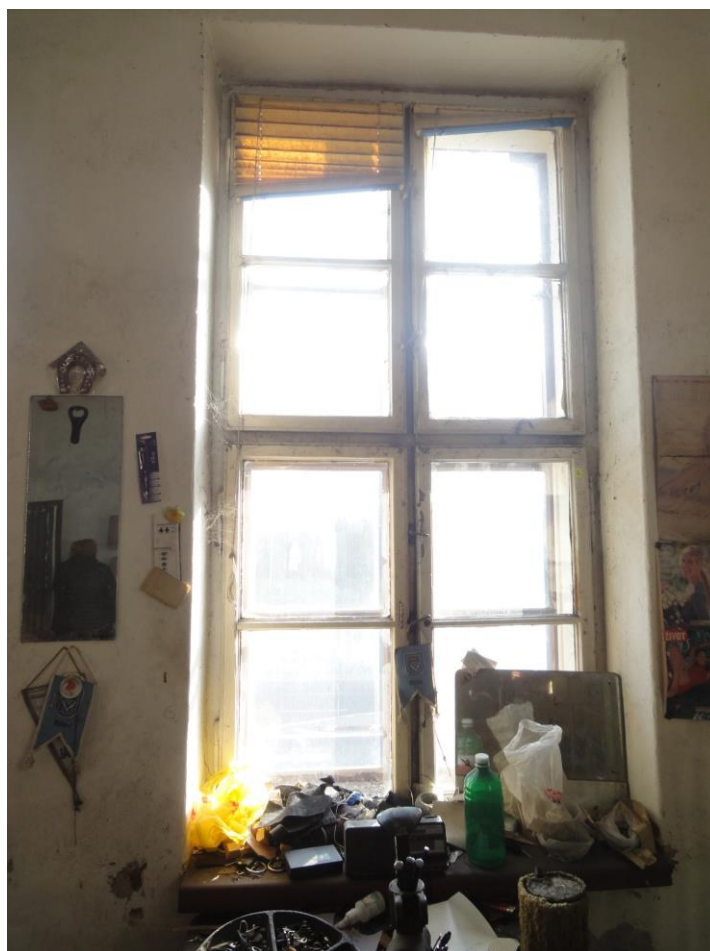
**Položka č.: 6**

Horné závesy LHK a LDK sú novšie; chýbajú obrtličky a úchyty na dolných krídlach; chýba úchyt na PHK. Poškodený biely olejový náter.

**Návrh obnovy:** umelecko-remeselná obnova, vnútorné krídla zachovať, repasovať. Je nutné odborne preveriť stav materiálu, funkčnosť konštrukcií, spojov a kovových prvkov a na základe zistení pristúpiť k obnove. Prvky, ktoré kvôli preukázateľne narušenému až havarijnému stavu už nie je možné zachovať, budú vymenené za tvarové a materiálové kópie. Chýbajúce kovové prvky budú doplnené ako repliky pôvodných. Súčasný, hrubý mladší náter sa odstráni, drevo impregnuje a natrie farbou, zodpovedajúcou primárnej farebnej náterovej vrstve. Železné prvky sa natrú farbou zhodnou s náterom dreva, mosadzné detaily zostanú bez náteru.

*Vonkajšie krídla:* pozri postup uvedený v pol. č. 1!

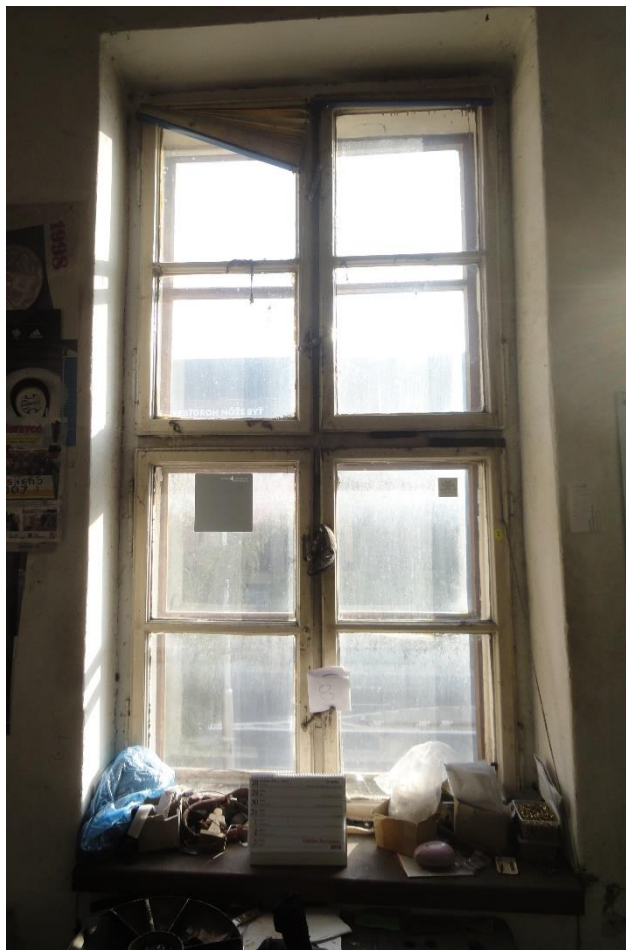
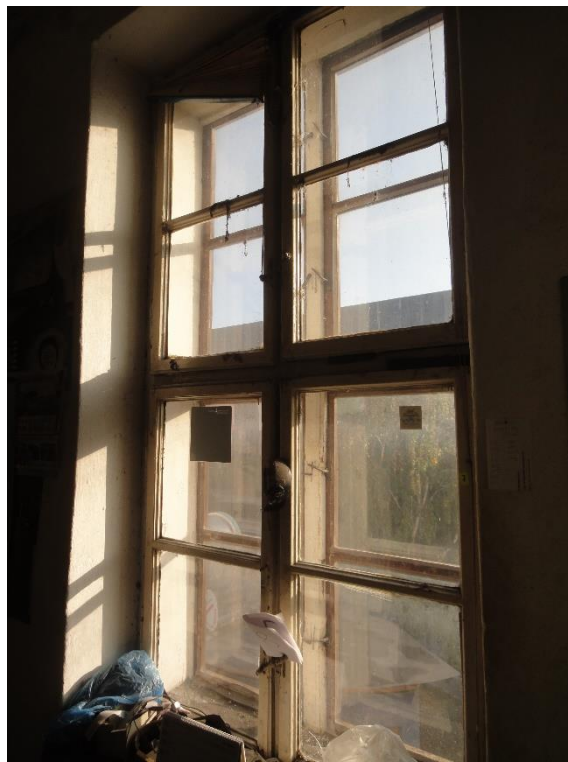
**Položka č.: 7**

Horné závesy na LHK a PHK sú novšie, novší je aj vyšší horný záves PDK; chýbajú úchyty horných krídel a na PDK. Biely, olejový náter.

**Návrh obnovy:** umelecko-remeselná obnova, vnútorné krídla zachovať, repasovať. Je nutné odborne preveriť stav materiálu, funkčnosť konštrukcií, spojov a kovových prvkov a na základe zistení pristúpiť k obnove. Prvky, ktoré kvôli preukázateľne narušenému až havarijnému stavu už nie je možné zachovať, budú vymenené za tvarové a materiálové kópie. Chýbajúce kovové prvky budú doplnené ako repliky pôvodných. Súčasný, hrubý mladší náter sa odstráni, drevo impregnuje a natrú farbou, zodpovedajúcou primárnej farebnej náterovej vrstve. Železné prvky sa natrú farbou zhodnou s náterom dreva, mosadzné detaily zostanú bez náteru.

*Vonkajšie krídla:* pozri postup uvedený v pol. č. 1!

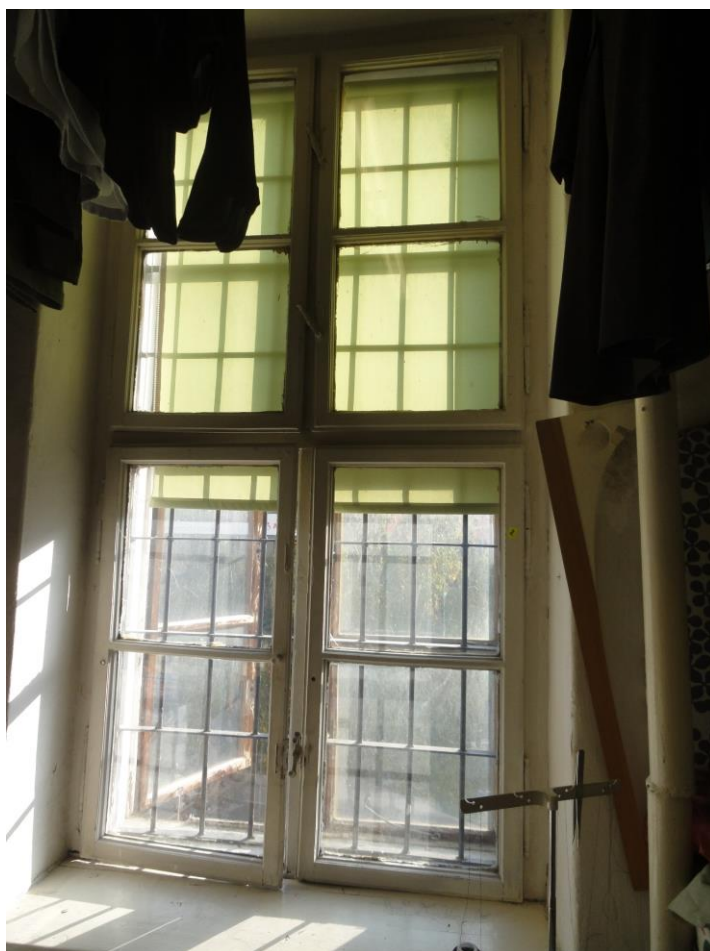
**Položka č.: 8**

Chýbajú úchyty na horných krídlach; chýba horný obrtlík horných krídel a úchyt na PDK. Biely, olejový náter.

**Návrh obnovy:** umelecko-remeselná obnova, vnútorné krídla zachovať, repasovať. Je nutné odborne preveriť stav materiálu, funkčnosť konštrukcií, spojov a kovových prvkov a na základe zistení pristúpiť k obnove. Prvky, ktoré kvôli preukázateľne narušenému až havarijnému stavu už nie je možné zachovať, budú vymenené za tvarové a materiálové kópie. Chýbajúce kovové prvky budú doplnené ako repliky pôvodných. Súčasný, hrubý mladší náter sa odstráni, drevo impregnuje a natrú farbou, zodpovedajúcou primárnej farebnej náterovej vrstve. Železné prvky sa natrú farbou zhodnou s náterom dreva, mosadzné detaily zostanú bez náteru.

*Vonkajšie krídla:* pozri postup uvedený v pol. č. 1!

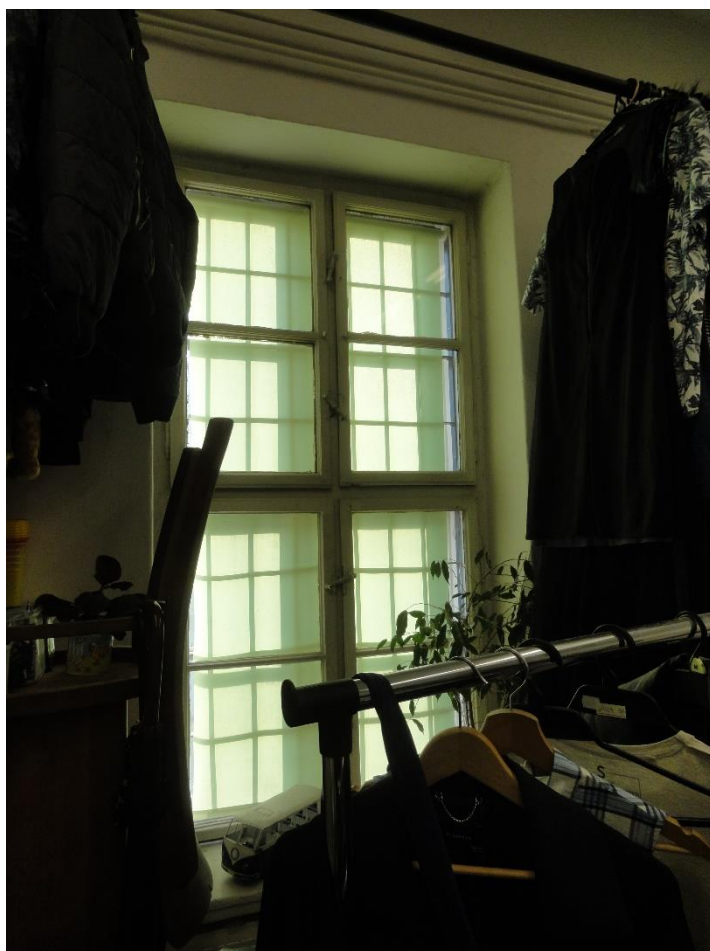
## **Položka č.: 9**

Horné závesy PDK sú novšie, na dolných krídlach chýbajú priťahovacie úchyty a dolný obrtlík. Náter biely, olejový. V hĺbke ostenia je uchytená novšia mreža.

**Návrh obnovy:** umelecko-remeselná obnova, vnútorné krídla zachovať, repasovať. Je nutné odborné preveriť stav materiálu, funkčnosť konštrukcií, spojov a kovových prvkov a na základe zistení pristúpiť k obnove. Prvky, ktoré kvôli preukázateľne narušenému až havarijnému stavu už nie je možné zachovať, budú vymenené za tvarové a materiálové kópie. Chýbajúce kovové prvky budú doplnené ako repliky pôvodných. Súčasný, hrubý mladší náter sa odstráni, drevo impregnuje a natrie farbou, zodpovedajúcou primárnej farebnej náterovej vrstve. Železné prvky sa natrú farbou zhodnou s náterom dreva, mosadzné detaily zostanú bez náteru.

*Vonkajšie krídla:* pozri postup uvedený v pol. č. 1!

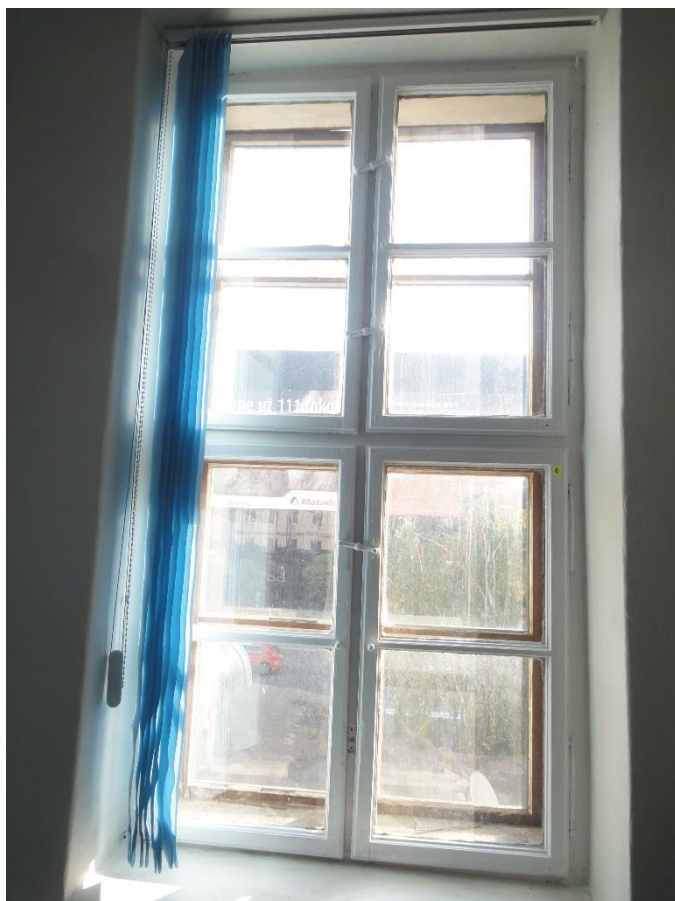
**Položka č.: 10**

Na LHK chýba priťahovací úchyt; chýba dolný obrtlík dolných krídel; z dvojice záporiek sa zachovala iba jedna, na pravej strane. Náter biely, olejový.

**Návrh obnovy:** umelecko-remeselná obnova, vnútorné krídla zachovať, repasovať. Je nutné odborne preveriť stav materiálu, funkčnosť konštrukcií, spojov a kovových prvkov a na základe zistení pristúpiť k obnove. Prvky, ktoré kvôli preukázateľne narušenému až havarijnému stavu už nie je možné zachovať, budú vymenené za tvarové a materiálové kópie. Chýbajúce kovové prvky budú doplnené ako repliky pôvodných. Súčasný, hrubý mladší náter sa odstráni, drevo impregnuje a natrie farbou, zodpovedajúcou primárnej farebnej náterovej vrstve. Železné prvky sa natrú farbou zhodnou s náterom dreva, mosadzné detaily zostanú bez náteru.

*Vonkajšie krídla:* pozri postup uvedený v pol. č. 1!

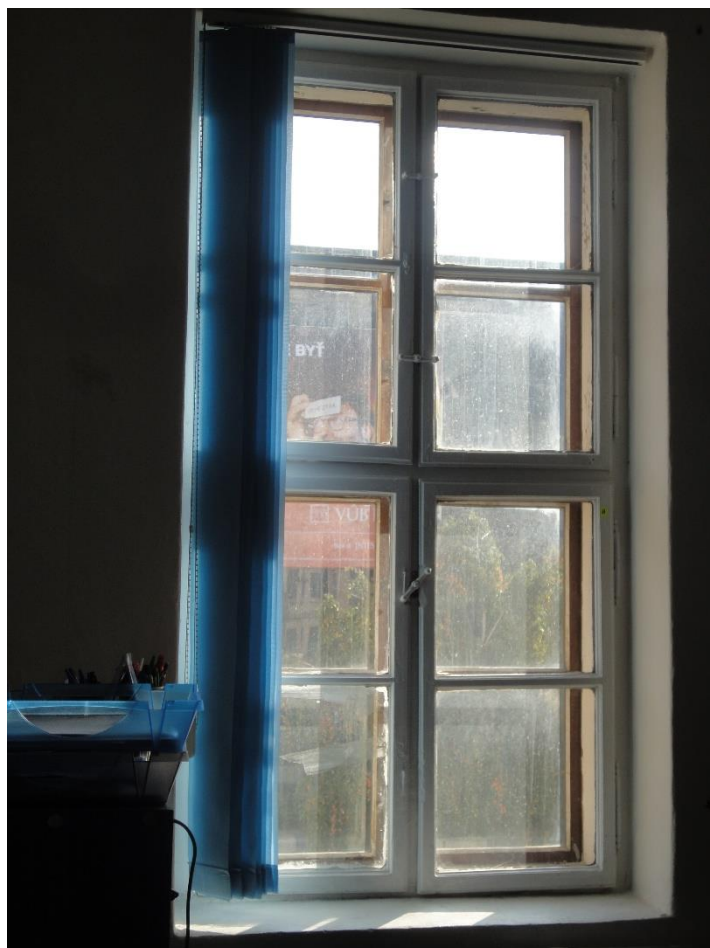
**Položka č.: 11****Situovanie:** C, 367, m. č. 4**Datovanie:** vnútorná výplň 1889 – 1890, vonkajšia 2. pol. 20. storočia**Stav:**

Na dolných, ako aj na horných krídlach chýbajú priťahovacie úchyty, chýba dolný obrtlík dolných krídel. Horné závesy LHK sú novšie. Náter biely, olejový, kovanie je zatečené hustou farbou. Bez parapetných dosiek.

**Návrh obnovy:** umelecko-remeselná obnova, vnútorné krídla zachovať, repasovať. Je nutné odborne preveriť stav materiálu, funkčnosť konštrukcií, spojov a kovových prvkov a na základe zistení pristúpiť k obnove. Prvky, ktoré kvôli preukázateľne narušenému až havarijnému stavu už nie je možné zachovať, budú vymenené za tvarové a materiálové kópie. Chýbajúce kovové prvky budú doplnené ako repliky pôvodných. Súčasný, hrubý mladší náter sa odstráni, drevo impregnuje a natrie farbou, zodpovedajúcou primárnej farebnej náterovej vrstve. Železné prvky sa natrú farbou zhodnou s náterom dreva, mosadzné detaily zostanú bez náteru.

*Vonkajšie krídla:* pozri postup uvedený v pol. č. 1!

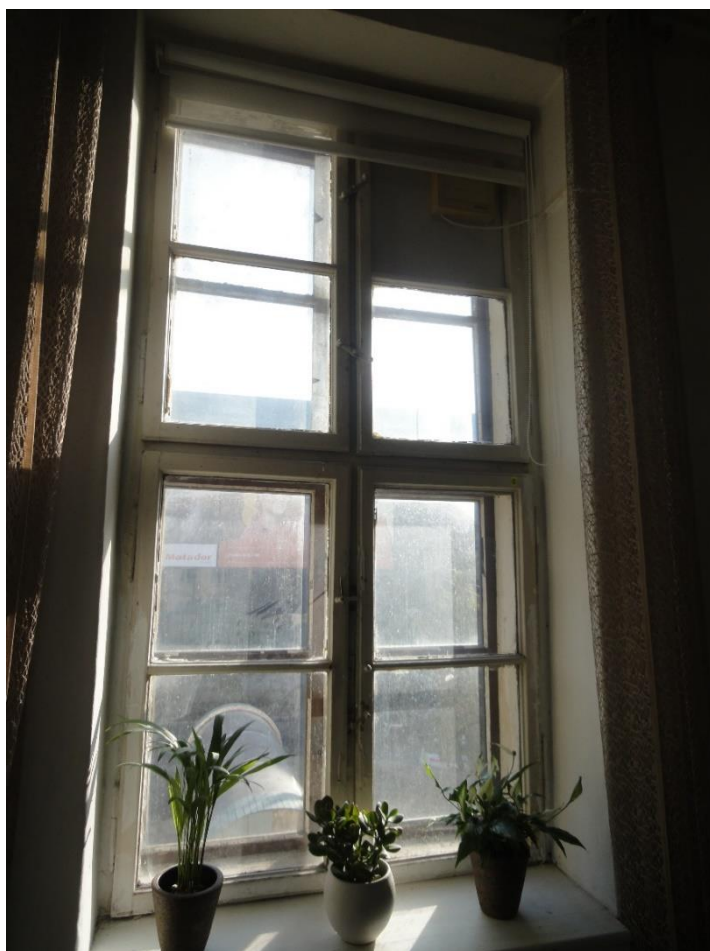
**Položka č.: 12****Situovanie:** C, 363, m. č. 12**Datovanie:** vnútorná výplň 1889 – 1890, vonkajšia 2. pol. 20. storočia**Stav:**

Všetky horné závesy horných krídel sú novšie, novšie sú aj horné závesy LDK. Chýbajú priťahovacie úchyty horných krídel a gombík na LDK; chýba tiež dvojica obrtlíkov fixujúcich dolné krídla – na mieste horného obrtlíka je druhotne použitý starší polobrtlík. V hornom poli PHK je zabudovaný ventilátor. Zo záporiek sa zachovala iba ľavá. Nová vnútorná roleta. Časť parapetnej dosky je vypílená. Biely, olejový náter.

**Návrh obnovy:** umelecko-remeselná obnova, vnútorné krídla zachovať, repasovať. Je nutné odborne preveriť stav materiálu, funkčnosť konštrukcií, spojov a kovových prvkov a na základe zistení pristúpiť k obnove. Prvky, ktoré kvôli preukázateľne narušenému až havarijnému stavu už nie je možné zachovať, budú vymenené za tvarové a materiálové kópie. Chýbajúce kovové prvky budú doplnené ako repliky pôvodných. Súčasný, hrubý mladší náter sa odstráni, drevo impregnuje a natrie farbou, zodpovedajúcou primárnej farebnej náterovej vrstve. Železné prvky sa natrú farbou zhodnou s náterom dreva, mosadzné detaily zostanú bez náteru.

*Vonkajšie krídla:* pozri postup uvedený v pol. č. 1!

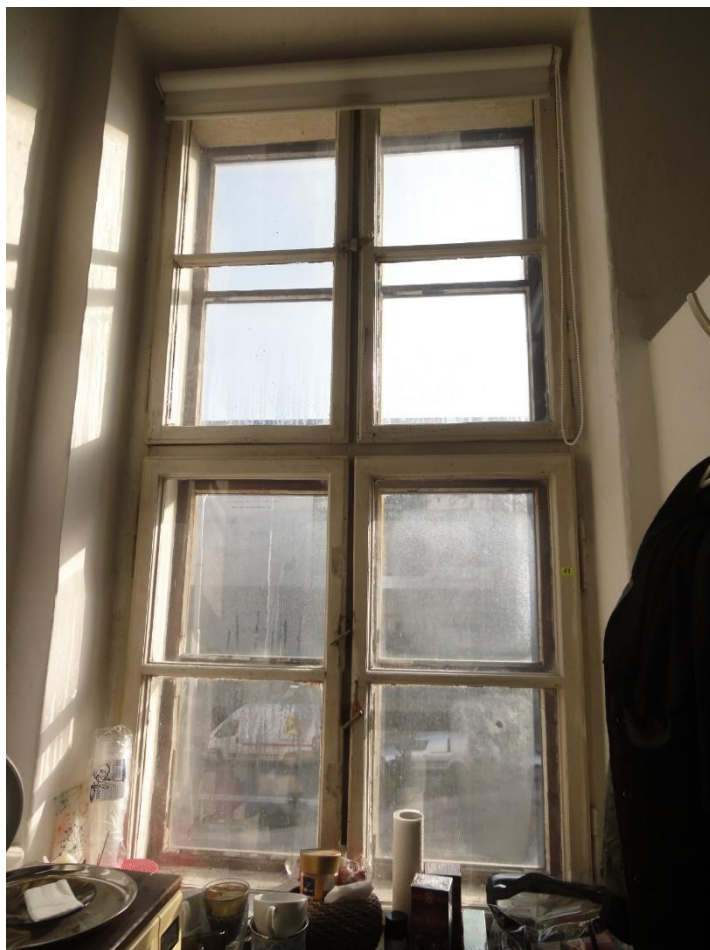
**Položka č.: 13**

Horné závesy LHK a PDK sú novšie; chýbajú priťahovacie úchyty a dolný obrtlík horných krídel, horný obrtlík je staršieho typu (druhotne použitý?), na zaklopenie. Dolné krídla sú bez obrtlíkov a úchyto. Biely, olejový náter.

**Návrh obnovy:** umelecko-remeselná obnova, vnútorné krídla zachovať, repasovať. Je nutné odborne preveriť stav materiálu, funkčnosť konštrukcií, spojov a kovových prvkov a na základe zistení pristúpiť k obnove. Prvky, ktoré kvôli preukázateľne narušenému až havarijnému stavu už nie je možné zachovať, budú vymenené za tvarové a materiálové kópie. Chýbajúce kovové prvky budú doplnené ako repliky pôvodných. Súčasný, hrubý mladší náter sa odstráni, drevo impregnuje a natrie farbou, zodpovedajúcou primárnej farebnej náterovej vrstve. Železné prvky sa natrú farbou zhodnou s náterom dreva, mosadzné detaily zostanú bez náteru.

*Vonkajšie krídla:* pozri postup uvedený v pol. č. 1!

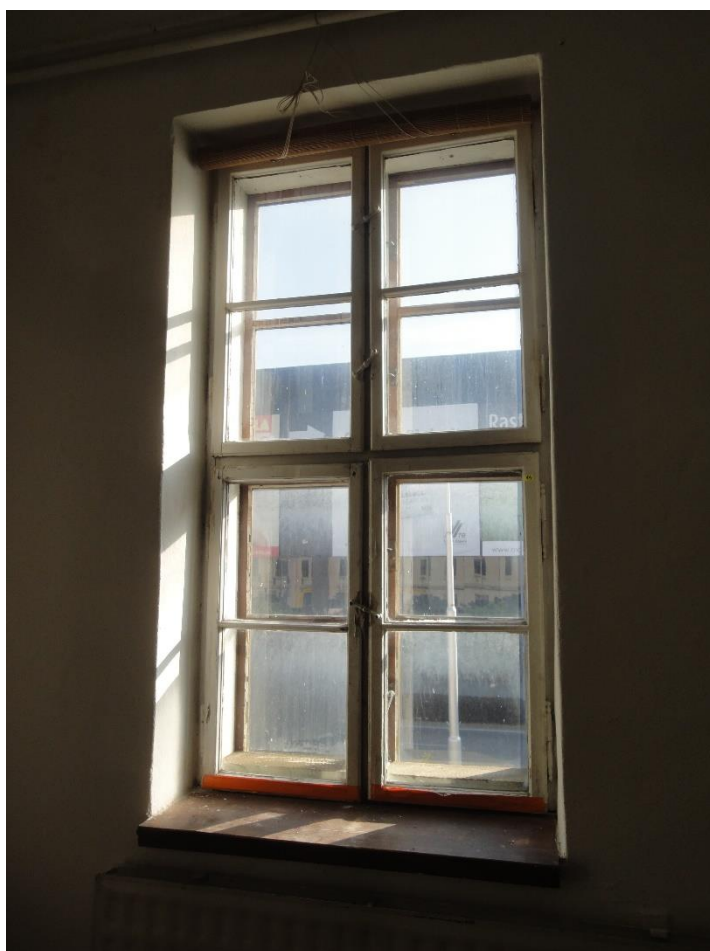
**Položka č.: 14****Situovanie:** C, 362, m. č. 13**Datovanie:** vnútorná výplň 1889 – 1890, vonkajšia 2. pol. 20. storočia**Stav:**

Všetky horné závesy LHK a LDK sú novšie, novšie sú aj vyššie horné závesy PHK a PDK. Na horných, ako aj dolných krídlach chýbajú pritáhovacie úchyty a dolné obrtlíky. Zachovala sa ľavá záporka. Biely, olejový náter.

**Návrh obnovy:** umelecko-remeselná obnova, vnútorné krídla zachovať, repasovať. Je nutné odborne preveriť stav materiálu, funkčnosť konštrukcií, spojov a kovových prvkov a na základe zistení pristúpiť k obnove. Prvky, ktoré kvôli preukázateľne narušenému až havarijnému stavu už nie je možné zachovať, budú vymenené za tvarové a materiálové kópie. Chýbajúce kovové prvky budú doplnené ako repliky pôvodných. Súčasný, hrubý mladší náter sa odstráni, drevo impregnuje a natrie farbou, zodpovedajúcou primárnej farebnej náterovej vrstve. Železné prvky sa natrú farbou zhodnou s náterom dreva, mosadzné detaily zostanú bez náteru.

*Vonkajšie krídla:* pozri postup uvedený v pol. č. 1!

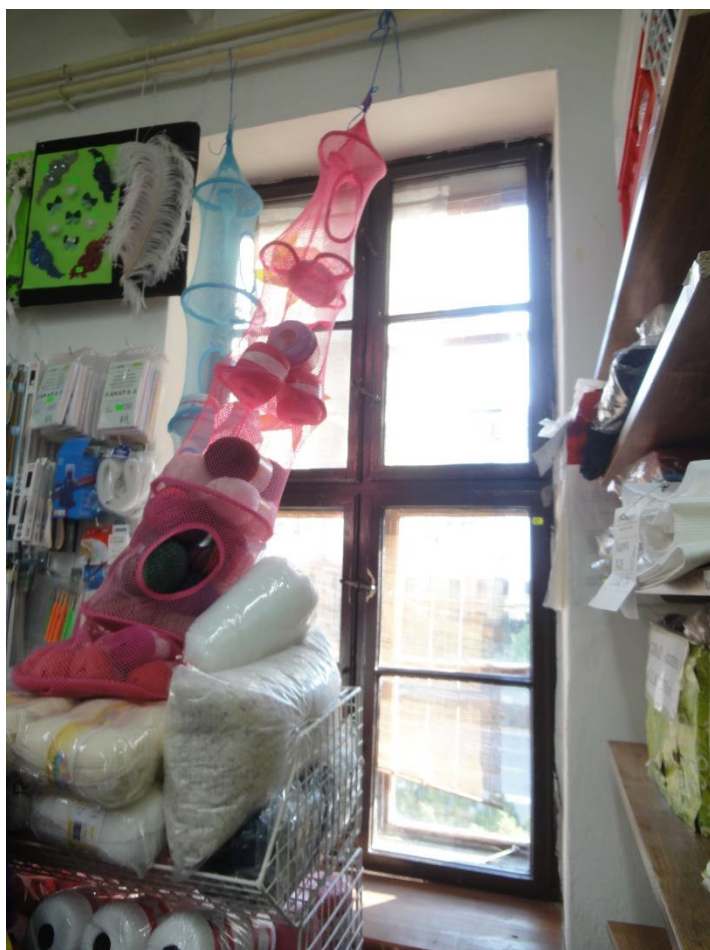
**Položka č.: 15**

Chýbajú priťahovacie úchyty LHK a PDK; vnútorná parapetná doska rozsušená, popraskaná. Zachovali sa obe záporky. Nový parapet. Hnedý, olejový náter.

**Návrh obnovy:** umelecko-remeselná obnova, vnútorné krídla zachovať, repasovať. Je nutné odborne preveriť stav materiálu, funkčnosť konštrukcií, spojov a kovových prvkov a na základe zistení pristúpiť k obnove. Prvky, ktoré kvôli preukázateľne narušenému až havarijnému stavu už nie je možné zachovať, budú vymenené za tvarové a materiálové kópie. Chýbajúce kovové prvky budú doplnené ako repliky pôvodných. Súčasný, hrubý mladší náter sa odstráni, drevo impregnuje a natrú farbou, zodpovedajúcou primárnej farebnej náterovej vrstve. Železné prvky sa natrú farbou zhodnou s náterom dreva, mosadzné detaily zostanú bez náteru.

*Vonkajšie krídla:* pozri postup uvedený v pol. č. 1!

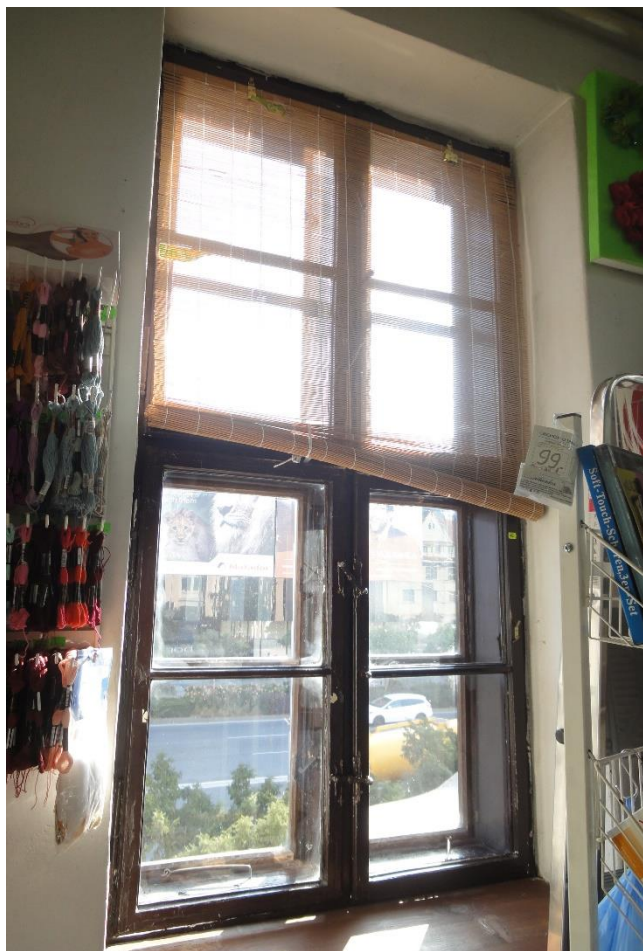
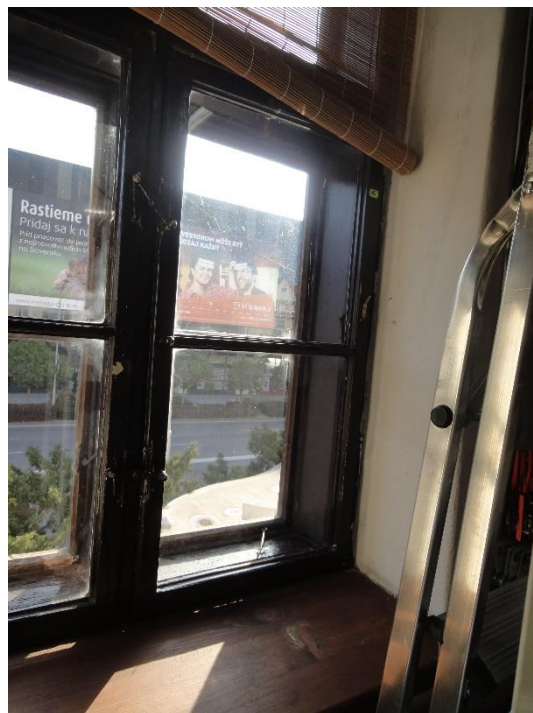
**Položka č.: 16**

Horné závesy LHK sú novšie; chýbajú priťahovacie úchyty LHK a LDK. Nová parapetná doska. Hnedý, olejový náter.

*Vonkajšia výplň:* narušený stav, hnedý náter, vypadané tmelenie. Sklo v hornom poli PDK je prasknuté.

**Návrh obnovy:** umelecko-remeselná obnova, vnútorné krídla zachovať, repasovať. Je nutné odborne preveriť stav materiálu, funkčnosť konštrukcií, spojov a kovových prvkov a na základe zistení pristúpiť k obnove. Prvky, ktoré kvôli preukázateľne narušenému až havarijnému stavu už nie je možné zachovať, budú vymenené za tvarové a materiálové kópie. Chýbajúce kovové prvky budú doplnené ako repliky pôvodných. Súčasný, hrubý mladší náter sa odstráni, drevo impregnuje a natrie farbou, zodpovedajúcou primárnej farebnej náterovej vrstve. Železné prvky sa natrú farbou zhodnou s náterom dreva, mosadzné detaily zostanú bez náteru.

*Vonkajšie krídla:* pozri postup uvedený v pol. č. 1!

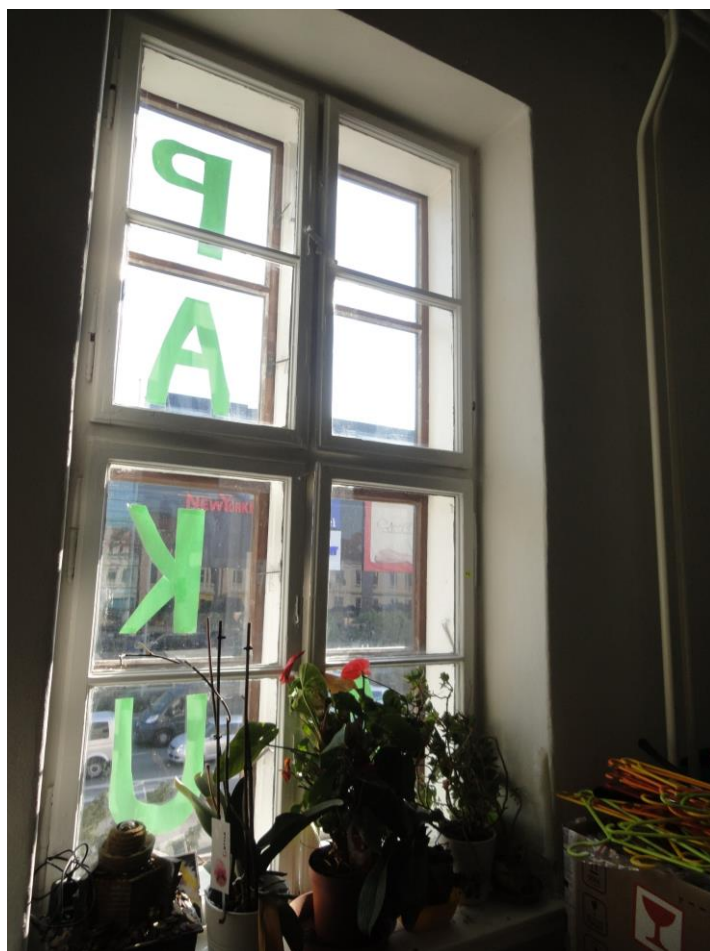
**Položka č.: 32****Situovanie:** B, 253, m. č. 39**Datovanie:** vnútorná výplň 1889 – 1890, vonkajšia 2. pol. 20. storočia**Stav:**

Chýba dolný obrtlík hornej dvojice krídel, horný je na zaklopenie. Chýbajú úchyty na LHK a LDK a horný obrtlík fixujúci dolné krídla. Dole druhotne použitý (?) starší polobrtlík. Pôvodná zápornka sa zachovala iba na pravej strane. Novší parapet. Biely, olejový náter.

*Vonkajšie krídla:* pozri postup uvedený v pol. č. 1!
