STATICKÝ POSUDOK  
STAVBY

Názov stavby : OPRAVA PRIEVLAKOV PRÍSTREŠKU  
pred zdravotným strediskom

Miesto stavby : Košice, sídlisko Ťahanovce č. p. 3419/40

Číslo posudku : zák. č. 02-06/ 21

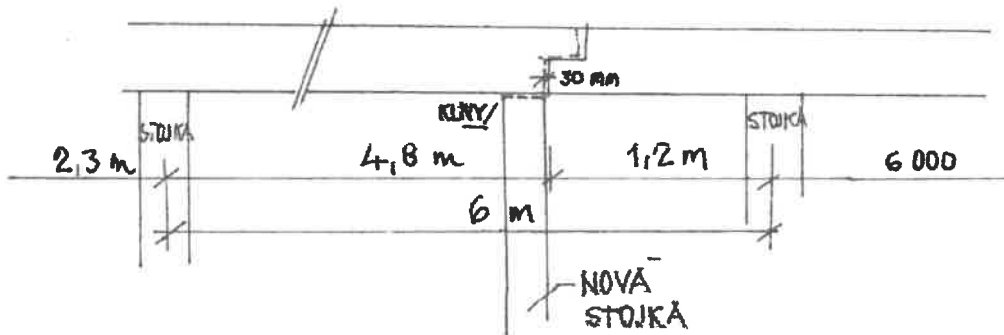
## 2. Statická schéma :

Nosná konštrukcia stavby je z typových prvkov MS-RP (revidovaný priemstav), nosné prievlaky sú skladané do modulu 6,0m. Porucha sa vyskytuje v mieste dobetonávky monolitickým železobetónom. Nakoľko nie je k dispozícii projektová dokumentácia objektu, nie je možné presne určiť príčinu poruchy, zrejme sa odtrháva či povoľuje konzolový koniec monolitu, ktorý je uložený na prefabrikát.

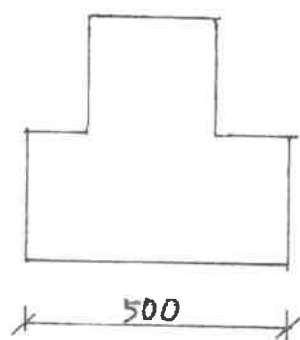
### PRIEČNY REZ PRIEVLAKOM

REZ JE V TVARE OBRÁTENÉHO T, NA VÝSTUPKY SA UKLADAVJÚ STROPNÉ PANEĽY.

NAVHRUJE SA prievlak podprieť betónovou stojkou 300 x 300 mm so základom. Pre sojku použiť rozpínací betón a prievlak do podpory vyklinovať oceľovými klinmi (po vytvrdnutí betónu).

Po podporetí prievlaku doplniť cementovou maltou uloženie stropných panelov na prievlakoch, resp. použiť oceľ. kliny.

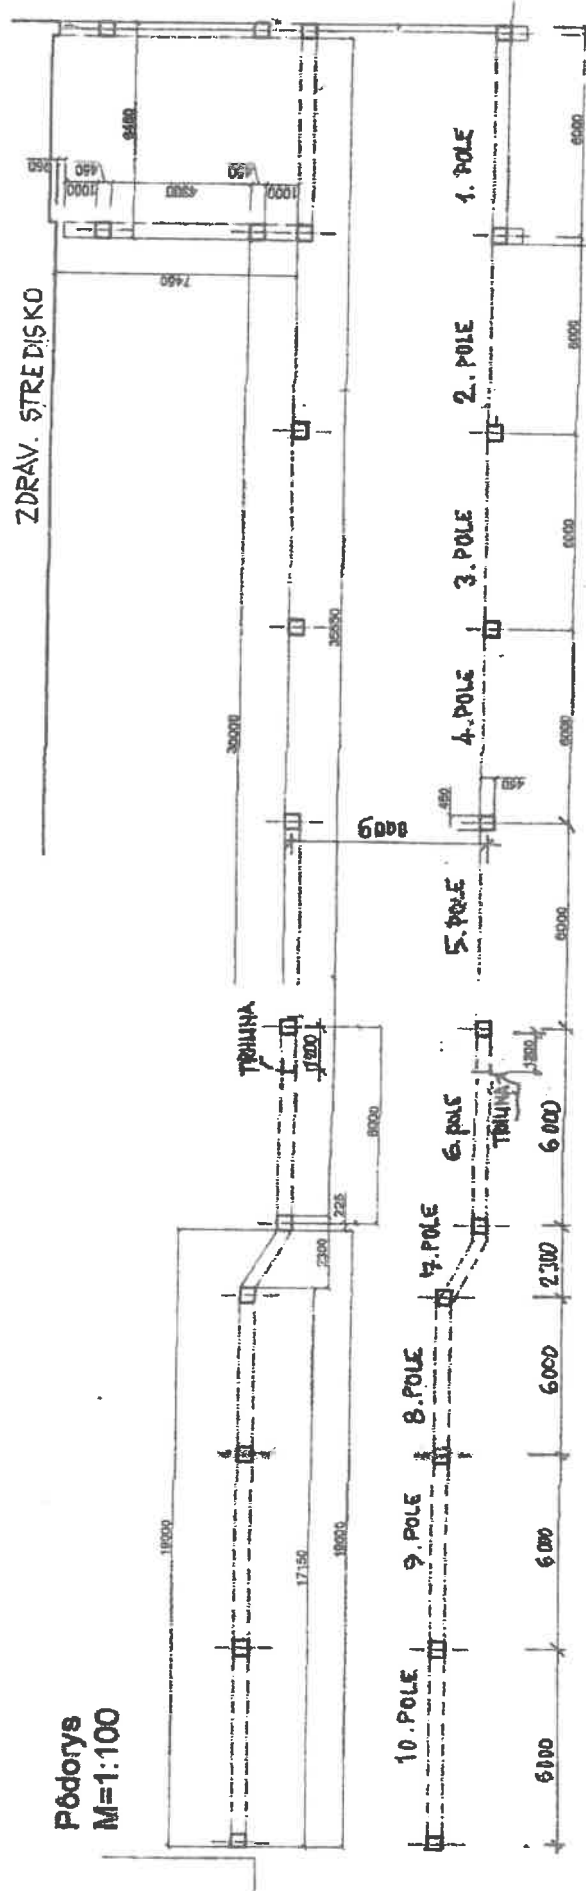
# PŮDORYSNÁ SCHEMA PRIEVLAKOV.

Závažná statická porucha sa vyskytuje v poli 6, kde na konzolu prefabrikovaného prievlaku je uložený monolitický železobetónový prievlak, ktorý je pokračovaním prievlaku v poli 7, kde sa mení výška i smer nosného prvku. Trhlina dosahuje šírku až 30 mm, je nutné poškodené miesto očistiť od omietky, odkrytú betonársku výstuž dôkladne zbaviť hrdze a očistiť (napr. opieskovaním) a betón doplniť špeciálnou hmotou (napr. SÍKA).

Deformácia spoja prievlaku (trhlina 30 mm široká) svedčí o havarijnom stave tejto konštrukcie (pred dvomi rokmi bola trhlina široká 3 mm podľa údajov Ing. Lúčanského), je nutné okamžite spoj provizórne podoprieť a miesto ohradiť tak, aby neboli ohrození okoloidúci na zdraví a na životoch.
