Názov stavby:	Odstránenie havarijného stavu mostu ev. č. 2426-01, Moštenica
Objekt číslo:	201-01
Názov objektu:	Demolácia mosta ev. č. 2426-01
Kraj:	Banskobystrický
Okres:	Banská Bystrica
Katastrálne územie:	Slovenská Ľupča, Lučatín
Druh stavby:	rekonštrukcia
Stupeň dokumentácie:	dokumentácia na stavebné povolenie (DSP) s náležitostami dokumentácie na realizáciu stavby (DRS)

Mostný objekt bude zdemolovaný z dôvodu nevyhovujúceho stavebného stavu. Súčasný stavebnotechnický stav mosta je hodnotený stupňom **VII – havarijný** (mimoriadna prehliadka bola uskutočnená dňa 26.03.2020) – viď prílohu č.2

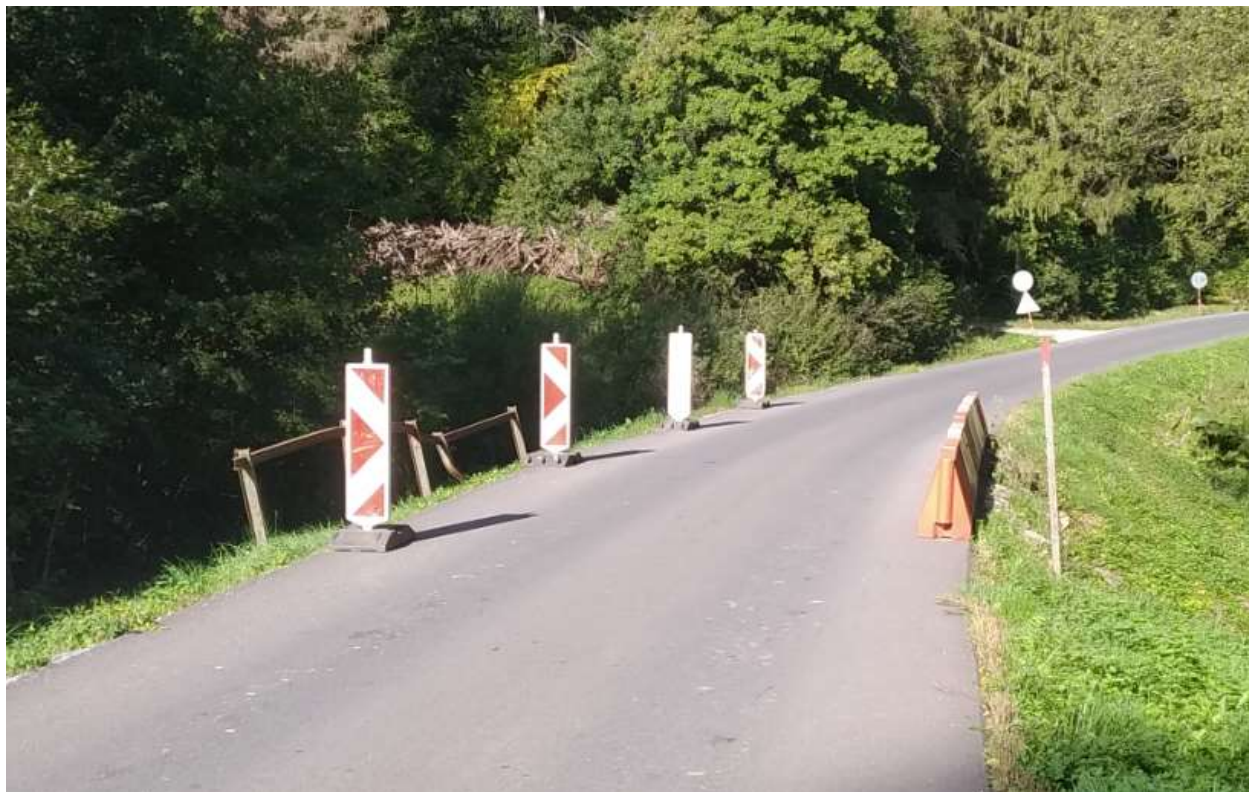
Pohľad na most ev. č. 2426-01

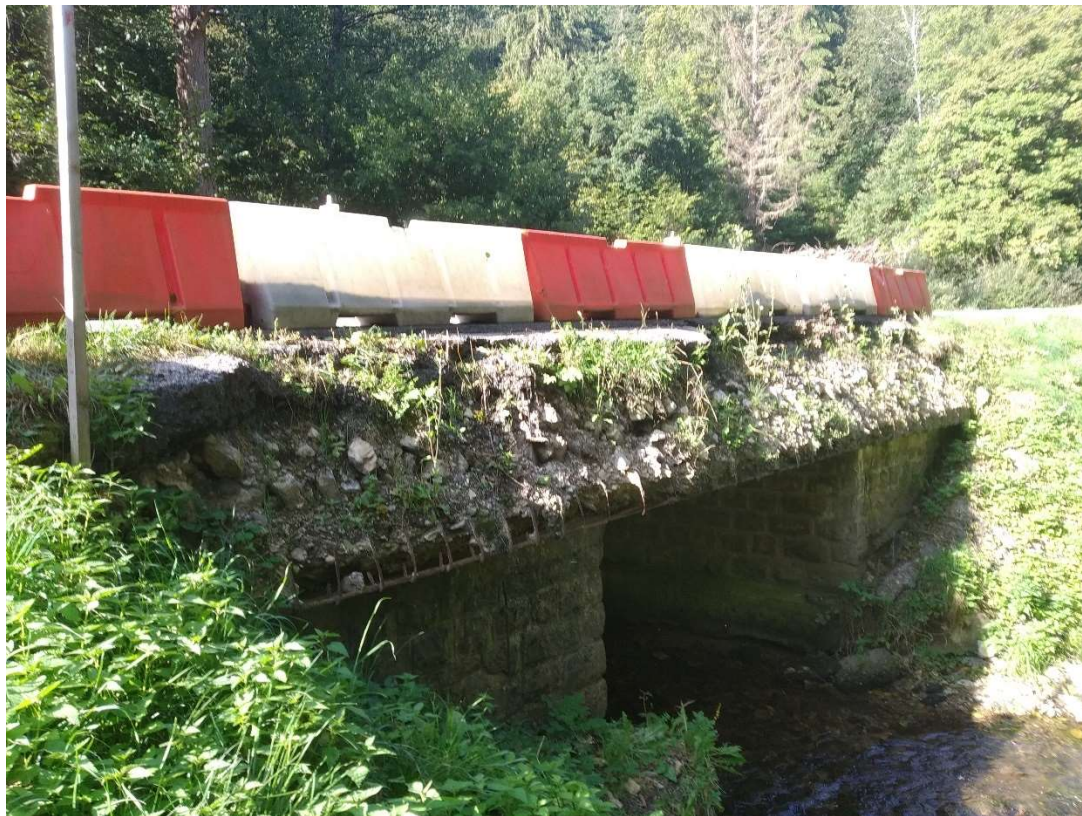
Stav nosnej konštrukcie bol hodnotený v hlavnej prehliadke mosta z roku 2019 ako VI – veľmi zlý. Na jar roku 2020 došlo k zrúteniu rímsy a časti nosnej konštrukcie na vtokovej strane mosta do potoka. Následne bola vykonaná mimoriadna prehliadka a stav nosnej konštrukcie mosta bol hodnotený stupňom **VII – havarijný**.

Pohľad na vtokovú stranu mosta ev. č. 2426-01

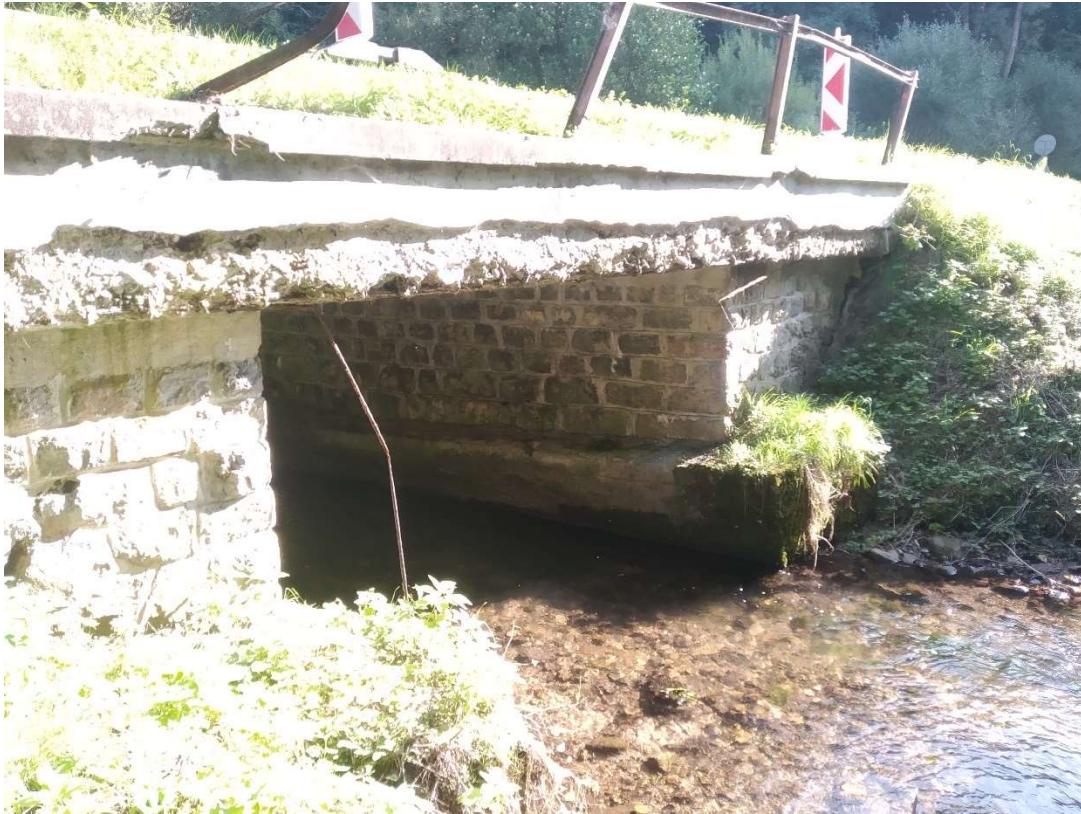
Na výtokovej strane mosta je osadená rímsa s oceľovým zábradlím. Na vtokovej strane rímsa chýba. Zábradlie je značne poškodené nárazmi vozidiel. Na moste je asfaltová vozovka nadmernej hrúbky. Celkovo bol mostný zvršok na moste hodnotený v mimoriadnej prehliadke mosta z roku 2020 ako **VII – havarijný**.

Pohľad na výtokovú stranu mostu ev. č. 2426-01

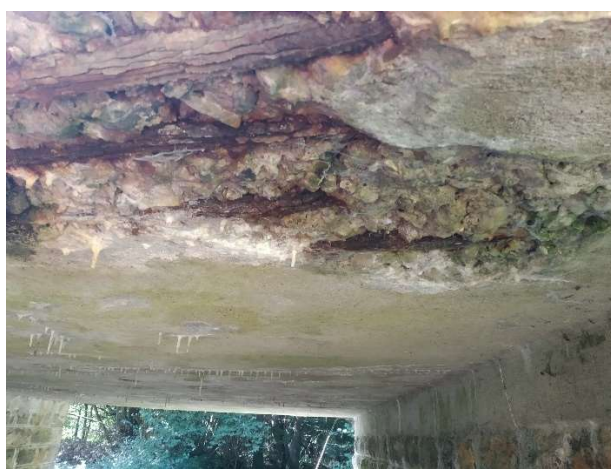
Jedná sa o jednopoložový most s rozpätím poľa približne 4,00 m. Nosnú konštrukciu tvorí monolitická železobetónová doska hrúbky 0,50 m. Betón nosnej konštrukcie je značne degradovaný, dochádza k odhaľovaniu a korózii výstuže.

Detail obnaženej výstuže NK

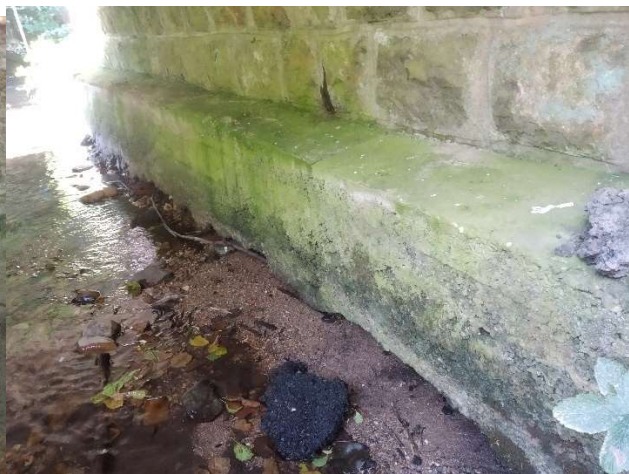
Nosná konštrukcia je na lepenkových ložiskách uložená na oporách. Opony sú masívne betónové, obložené kameňom. Založenie opôr je plošné. Základy opôr sú obnažené. Stav spodnej stavby bola hodnotený v mimoriadnej prehliadke mosta z roku 2020 ako VI – Uspokojivý. O založení mosta sa bližšie informácie neuvádzajú.

Obnažený základ opory, zanesenie koryta
