# NITRA

Reštaurátorský výskum a návrh na reštaurovanie drevených častí

**ubytovňa I.**

júl 2016

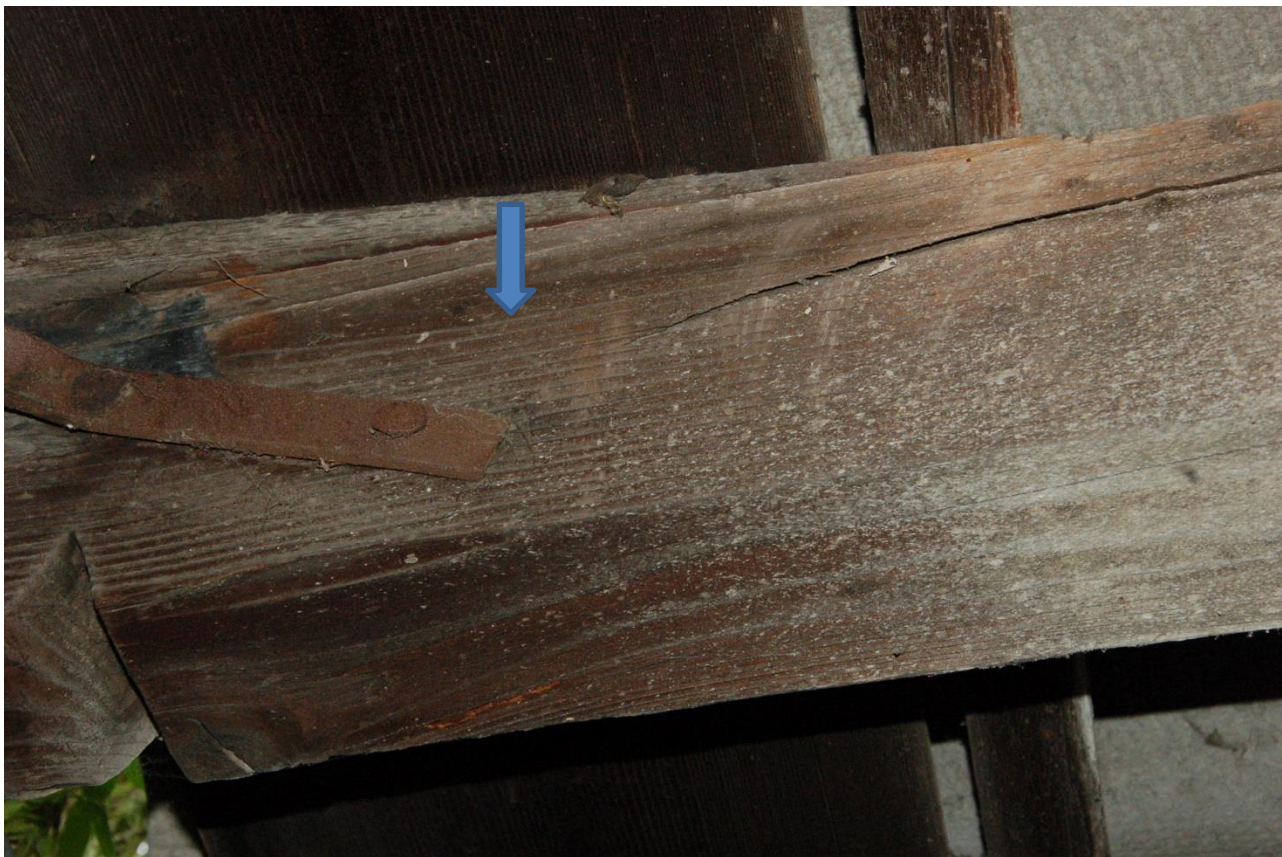
### **Drevený konštrukčný prvok**

Drevo ihličnatého stromu

Hmota dreva poškodená vplyvom poveternostných vplyvov, poškodená drevokazným hmyzom, a poškodená drevokazným porastom a nevhodnými zásahmi

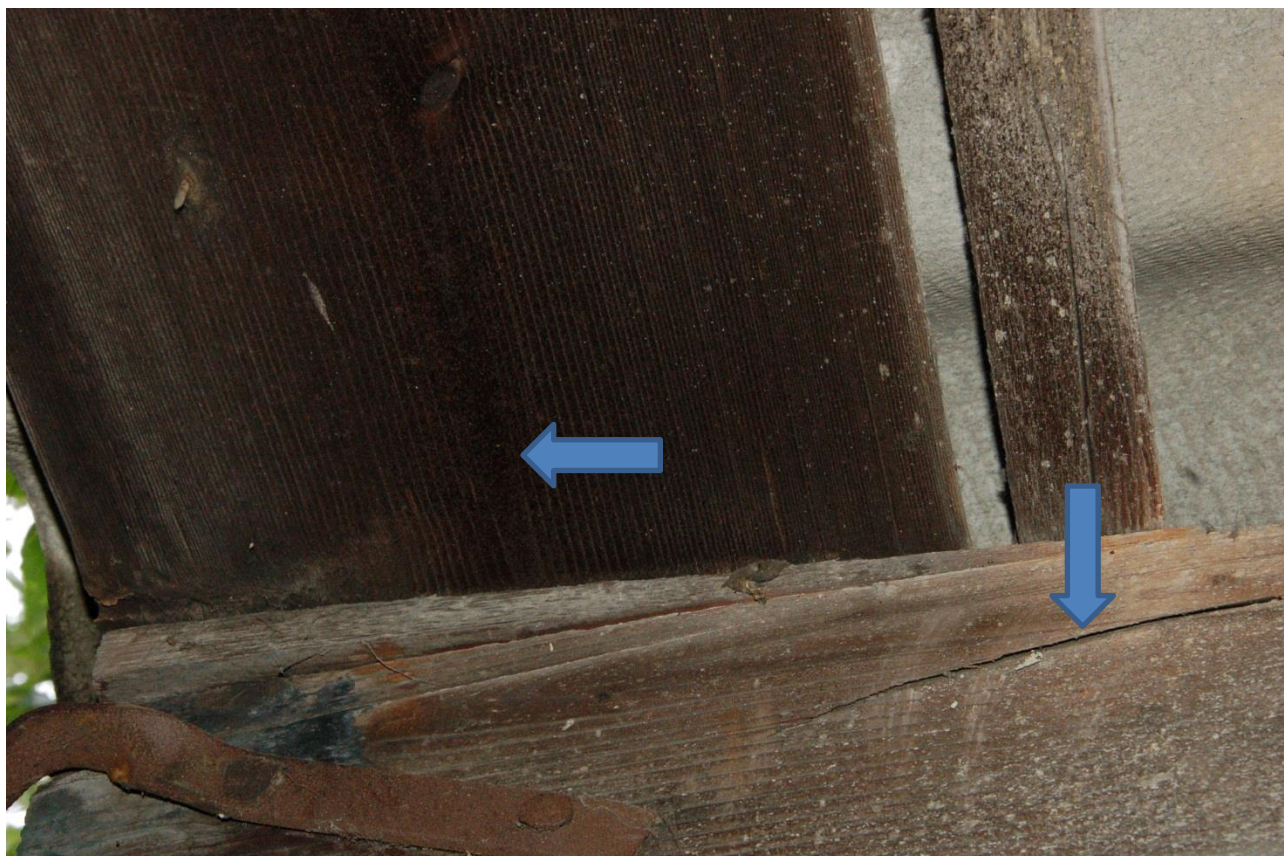
### **Drevený konštrukčný prvok**

Drevo ihličnatého stromu

Hmota dreva poškodená vplyvom poveternostných vplyvov, poškodená drevokazným hmyzom, a poškodená drevokazným porastom a nevhodnými zásahmi

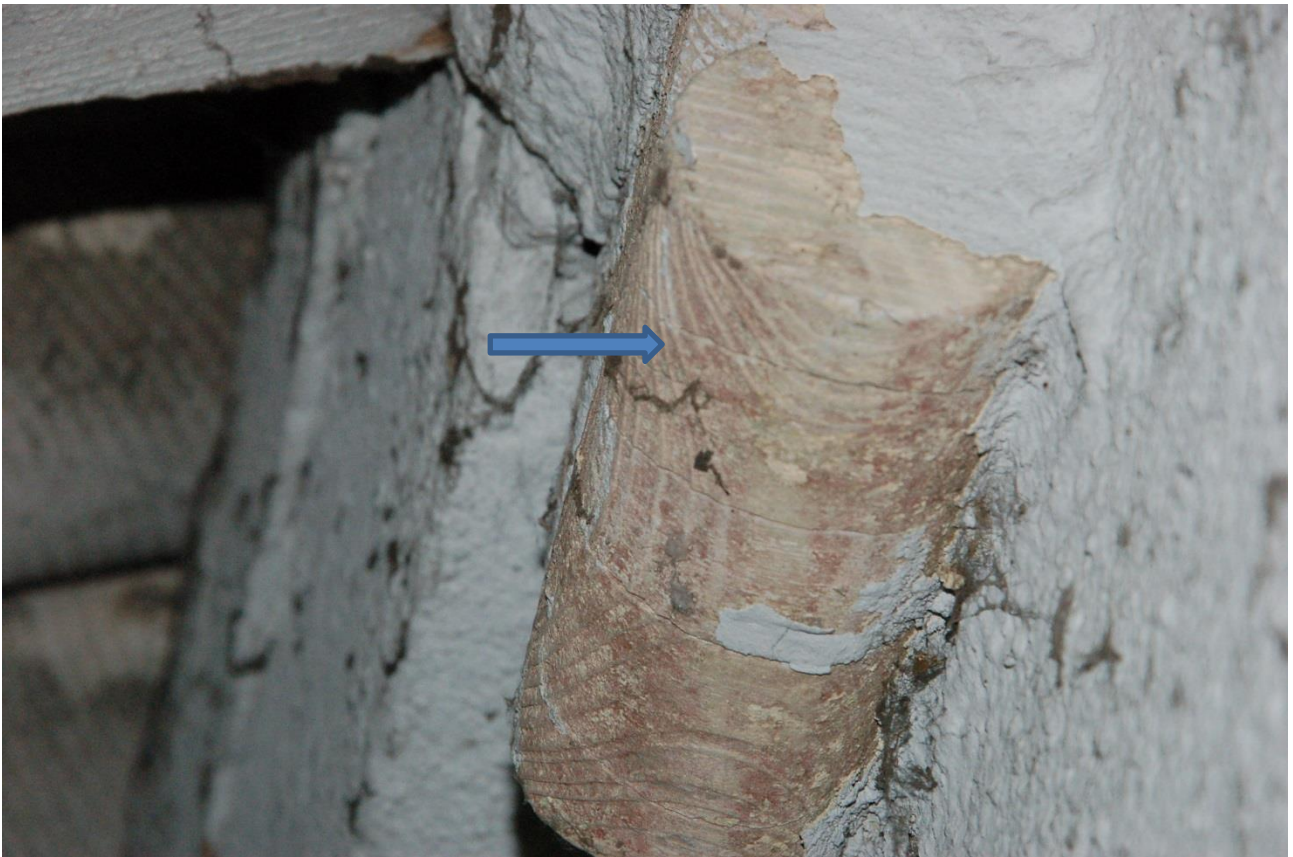
### **Drevený konštrukčný prvok**

Drevo ihličnatého stromu

Hmota dreva poškodená vplyvom poveternostných vplyvov, poškodená drevokazným hmyzom, a poškodená drevokazným porastom a nevhodnými zásahmi

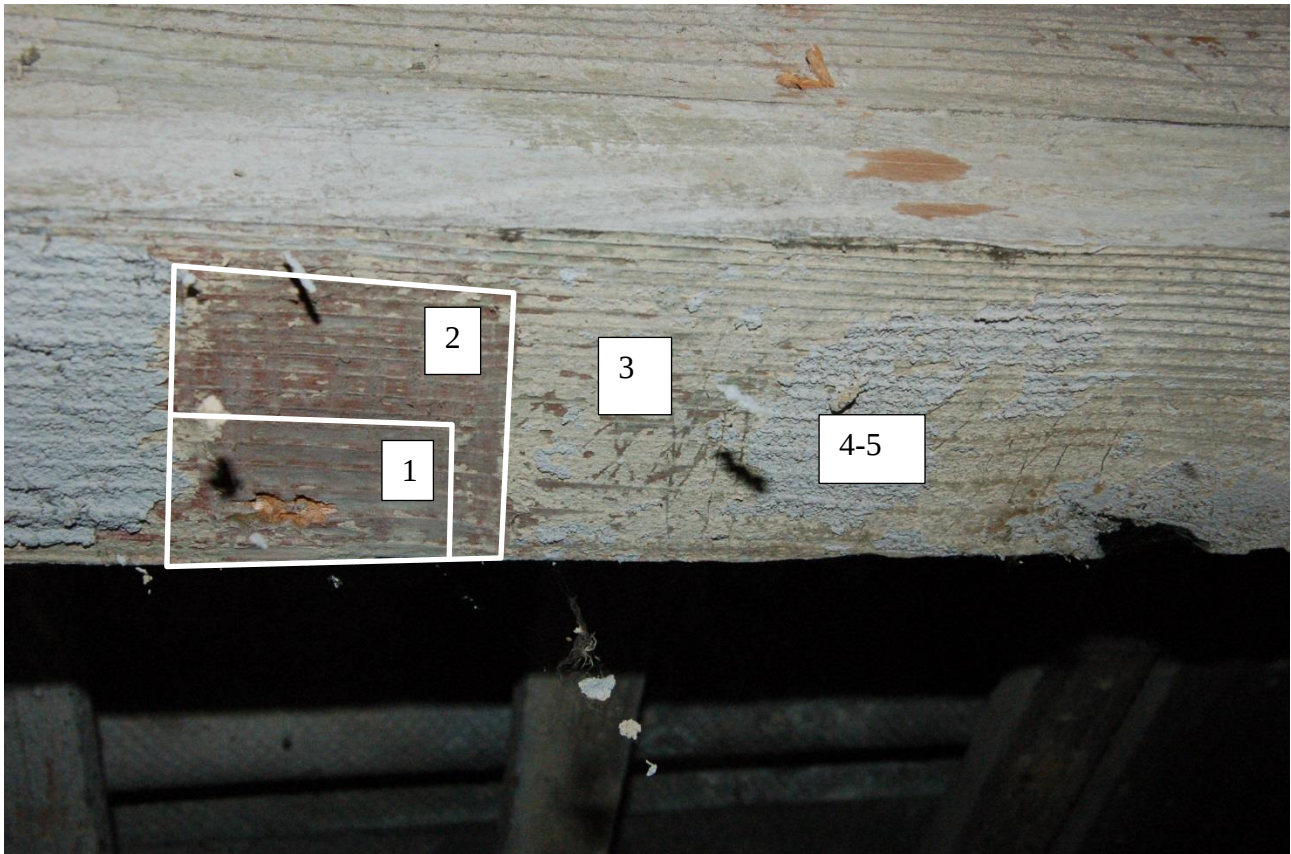
### Drevený konštrukčný prvok

Drevo ihličnatého stromu

Hmota dreva poškodená vplyvom poveternostných vplyvov, poškodená drevokazným hmyzom, a poškodená drevokazným porastom a nevhodnými zásahmi

1 primárna lazúrna úprava bledookrová

2 červenohnedý vápenný náter zhodný s náterom povrchu tehlového muriva

3 sivo biely vápenný náter

4-5 disperzný náter

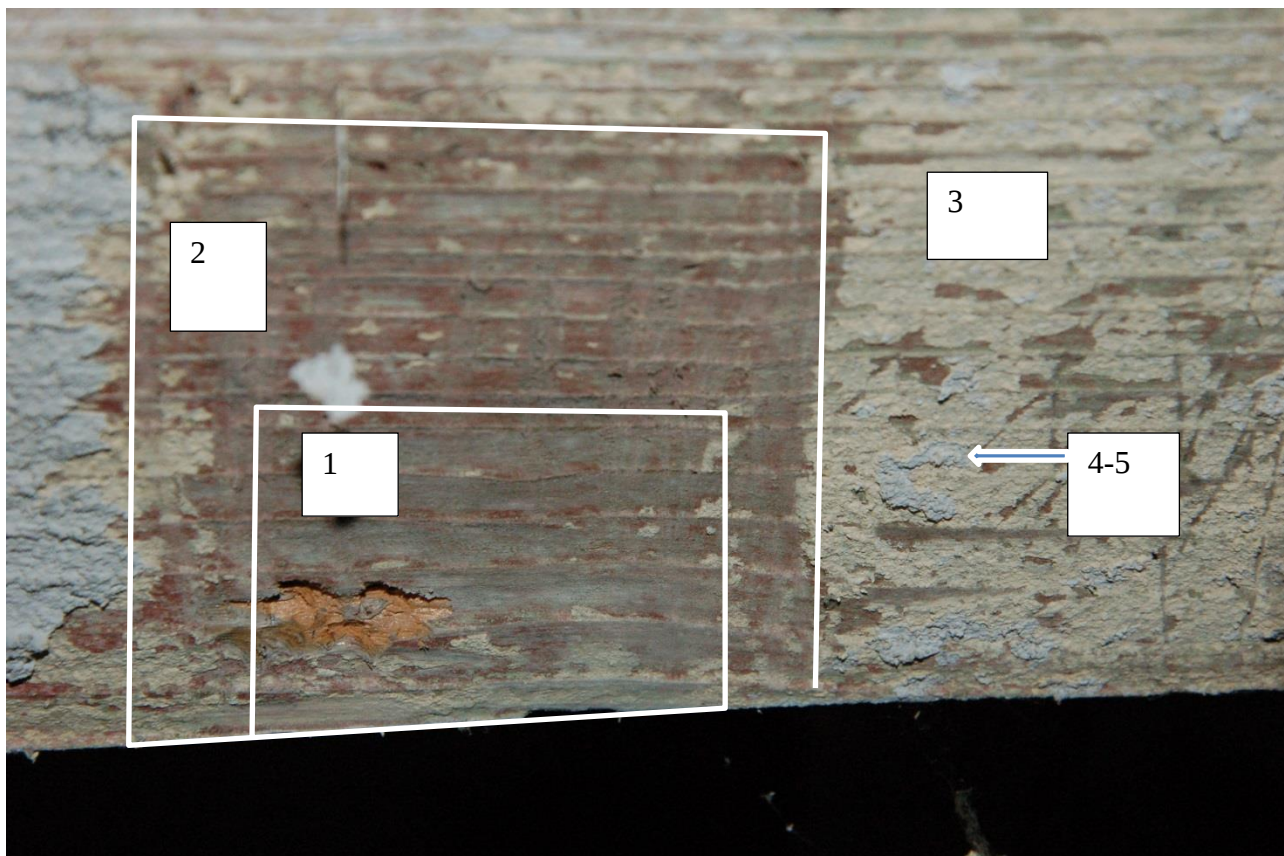
### Drevený konštrukčný prvok

Drevo ihličnatého stromu

Hmota dreva poškodená vplyvom poveternostných vplyvov, poškodená drevokazným hmyzom, a poškodená drevokazným porastom a nevhodnými zásahmi

1 primárna lazúrna úprava bledookrová

2 červenohnedý vápenný náter zhodný s náterom povrchu tehlového muriva

3 sivo biely vápenný náter

4-5 disperzný náter

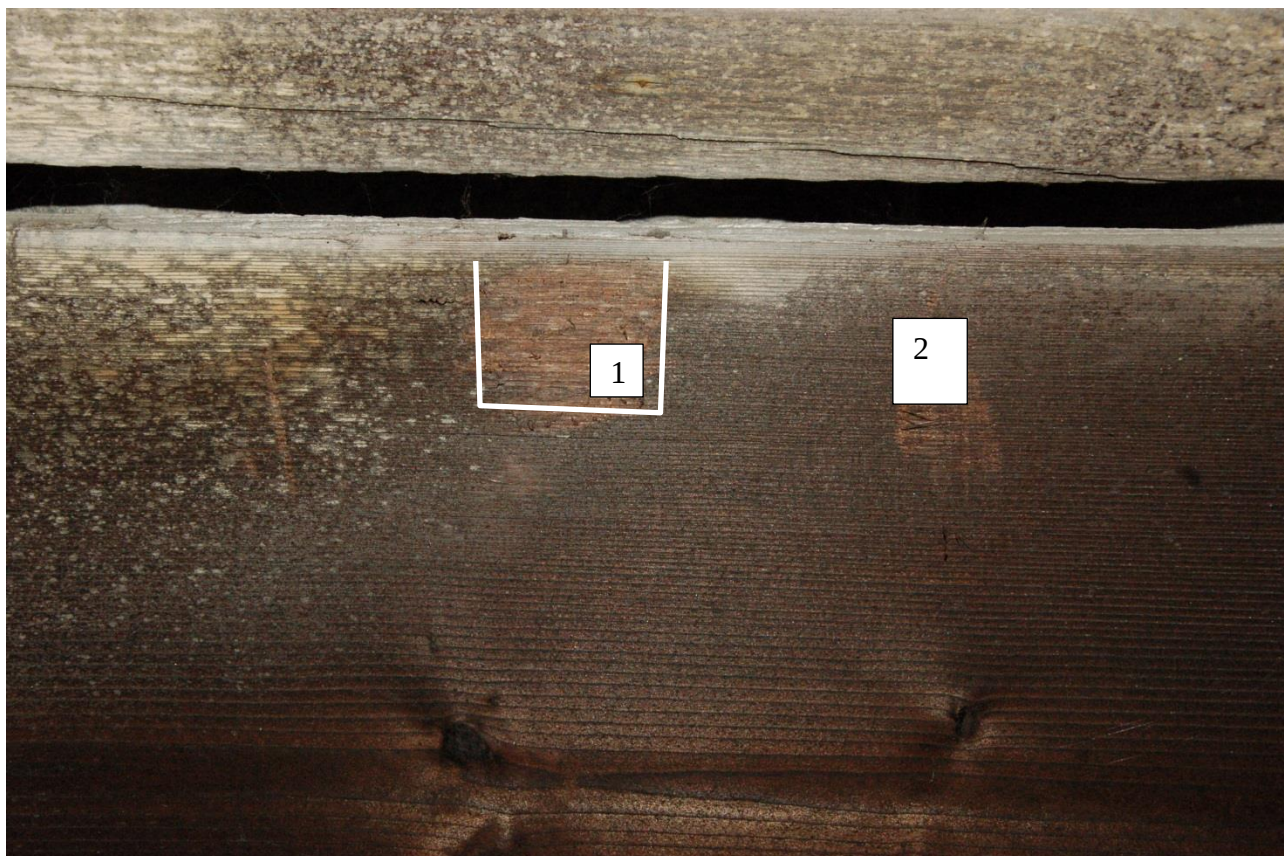
### **Drevený konštrukčný prvok**

Drevo ihličnatého stromu

Hmota dreva poškodená vplyvom poveternostných vplyvov, poškodená drevokazným hmyzom, a poškodená drevokazným porastom a nevhodnými zásahmi

1 primárna lazúrna úprava bledookrová

2 hnedý náter – stmavnutý olejový lak

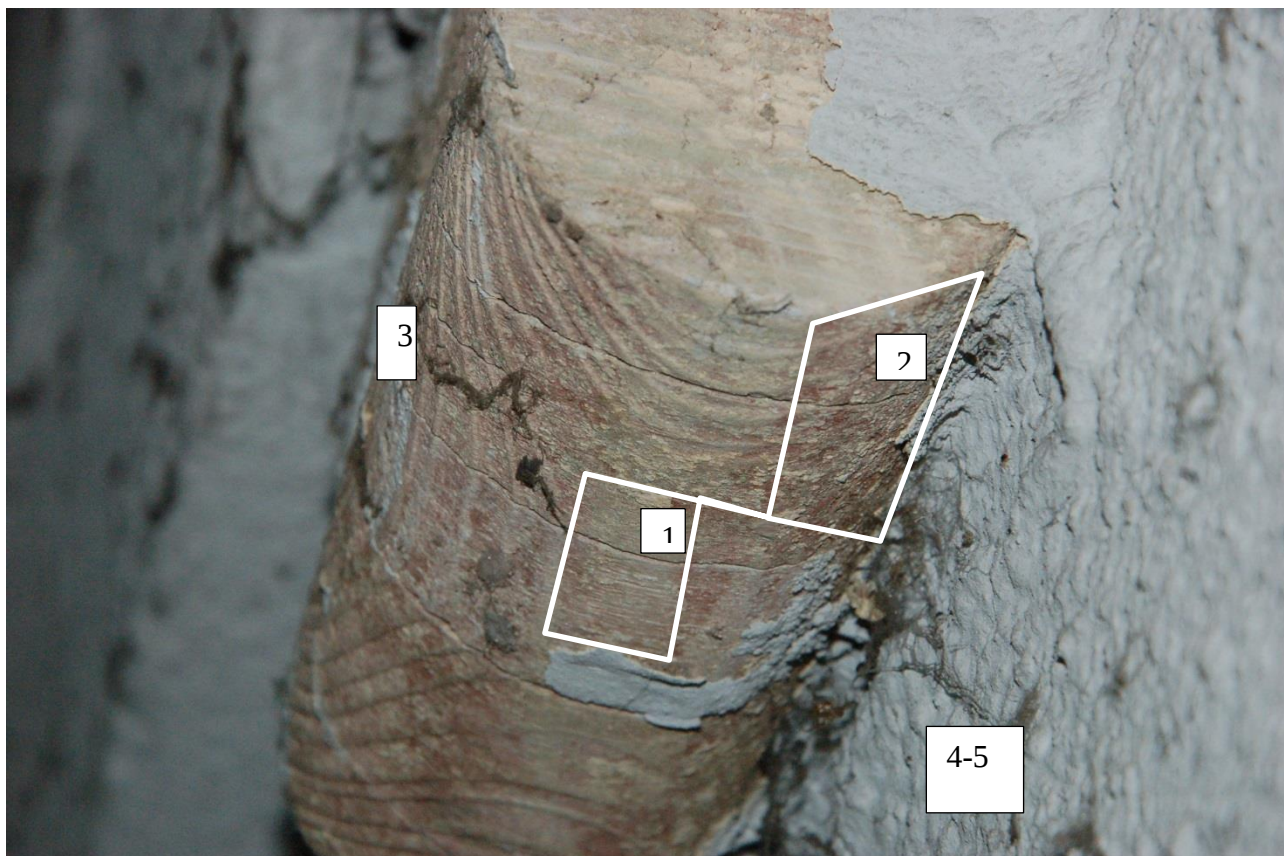
### **Drevený konštrukčný prvok**

Drevo ihličnatého stromu

Hmota dreva poškodená vplyvom poveternostných vplyvov, poškodená drevokazným hmyzom, a poškodená drevokazným porastom a nevhodnými zásahmi

1 primárna lazúrna úprava bledookrová

2 červenohnedý vápenný náter zhodný s náterom povrchu tehlového muriva

3 sivo biely vápenný náter

4-5 disperzný náter

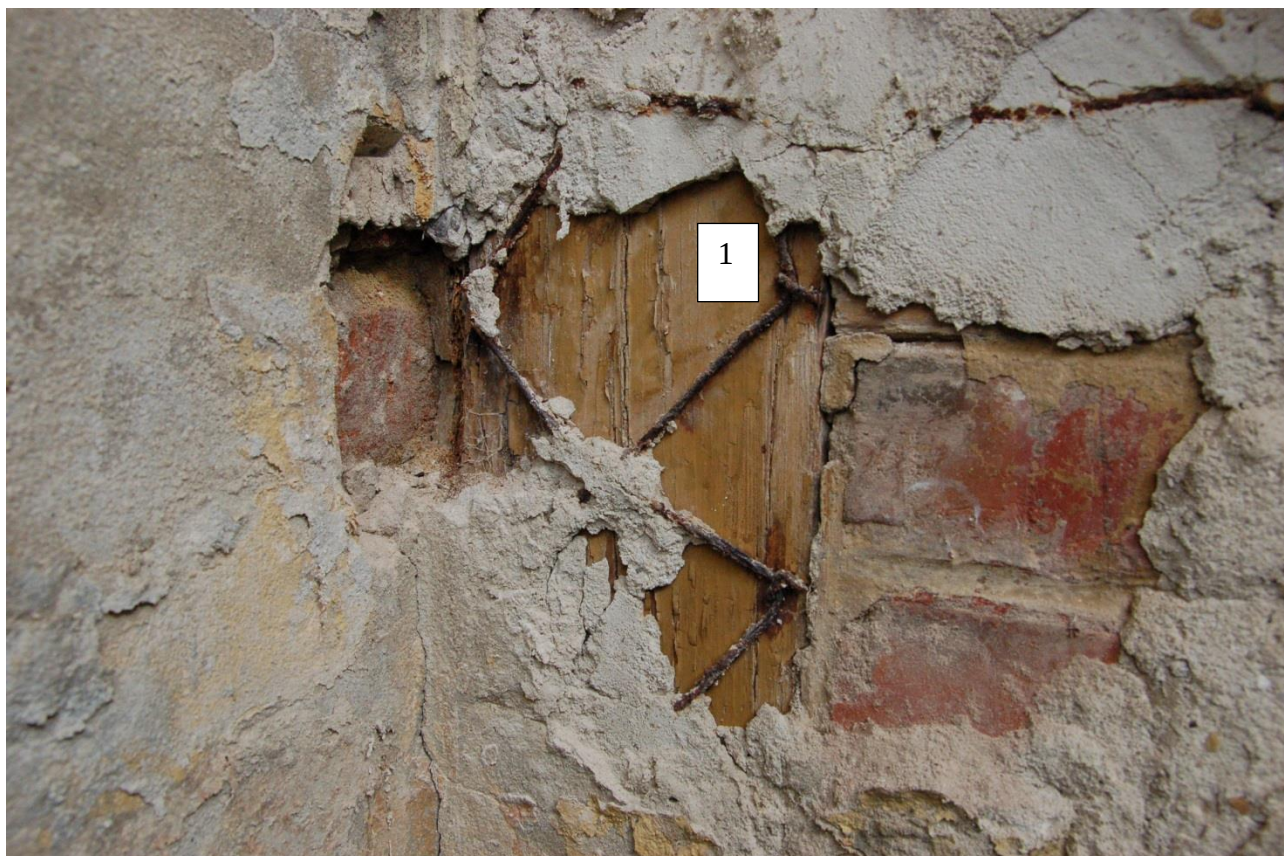
### **Drevený konštrukčný prvok**

Drevo ihličnatého stromu

Hmota dreva poškodená vplyvom poveternostných vplyvov, poškodená drevokazným hmyzom, a poškodená drevokazným porastom a nevhodnými zásahmi

1primárna lazúrna úprava bledookrová

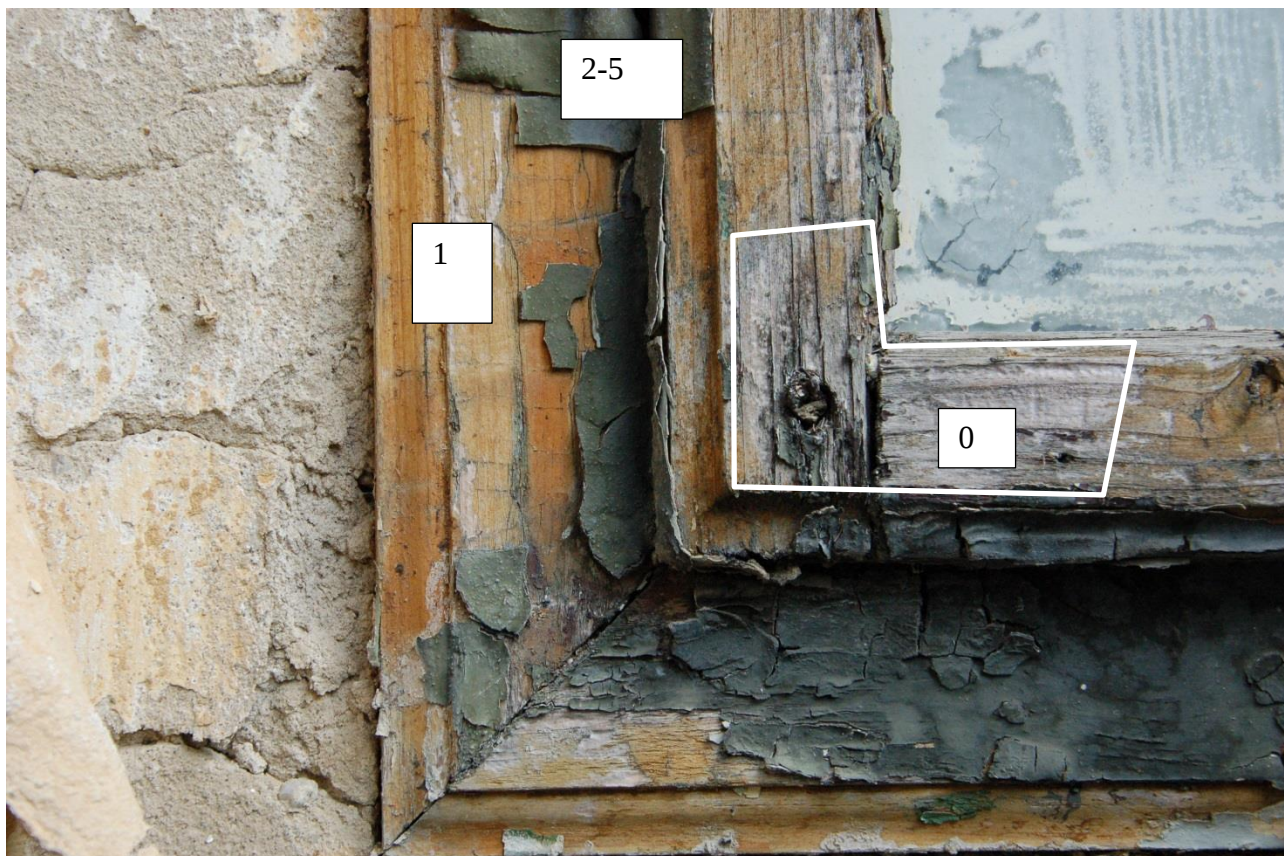
### **Drevený konštrukčný prvok**

Drevo ihličnatého stromu

Hmota dreva poškodená vplyvom poveternostných vplyvov, poškodená drevokazným hmyzom, a poškodená drevokazným porastom a nevhodnými zásahmi

1 primárna lazúrna úprava bledookrová

2-5 zelené olejové nátery

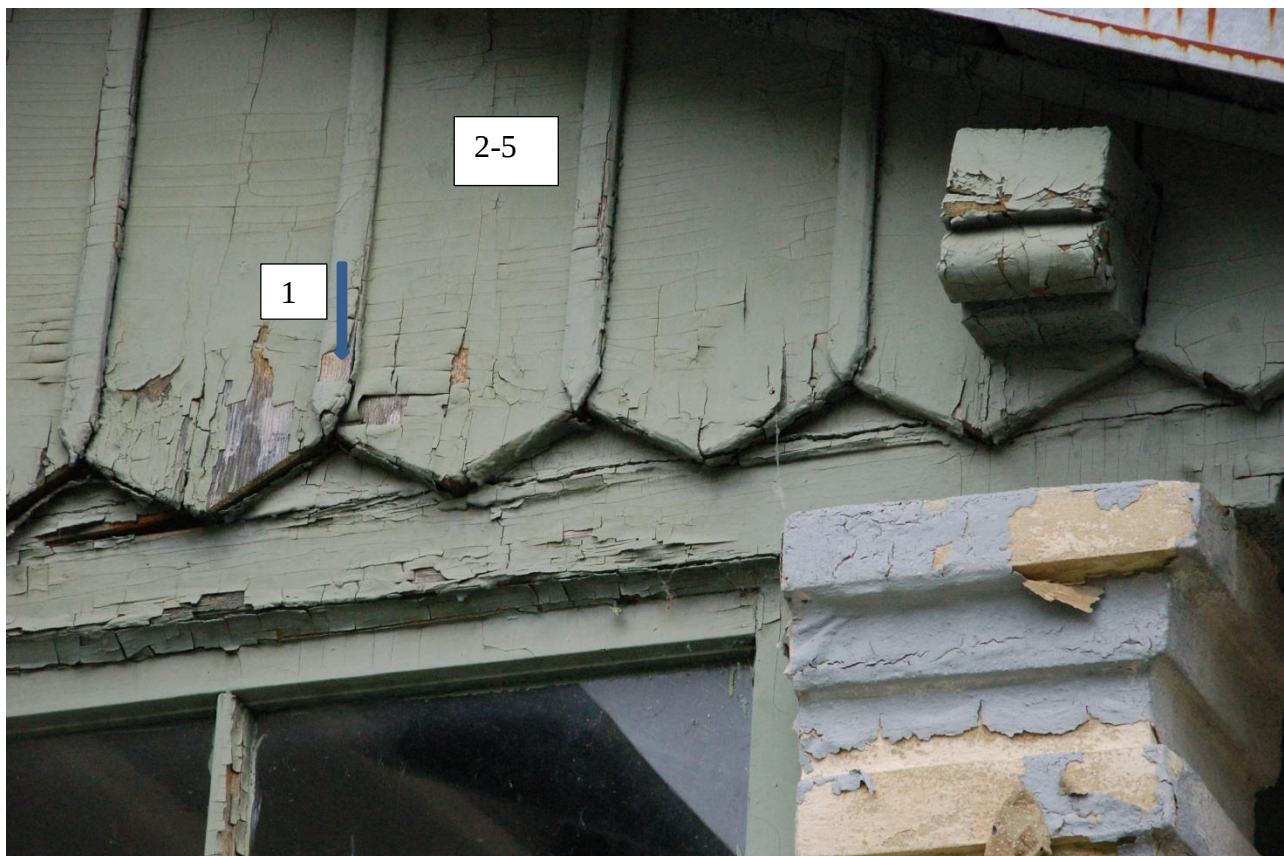
### **Drevený konštrukčný prvok**

Drevo ihličnatého stromu

Hmota dreva poškodená vplyvom poveternostných vplyvov, poškodená drevokazným hmyzom, a poškodená drevokazným porastom a nevhodnými zásahmi

1 primárna lazúrna úprava bledookrová

2-5 sekundárne olejové nátery

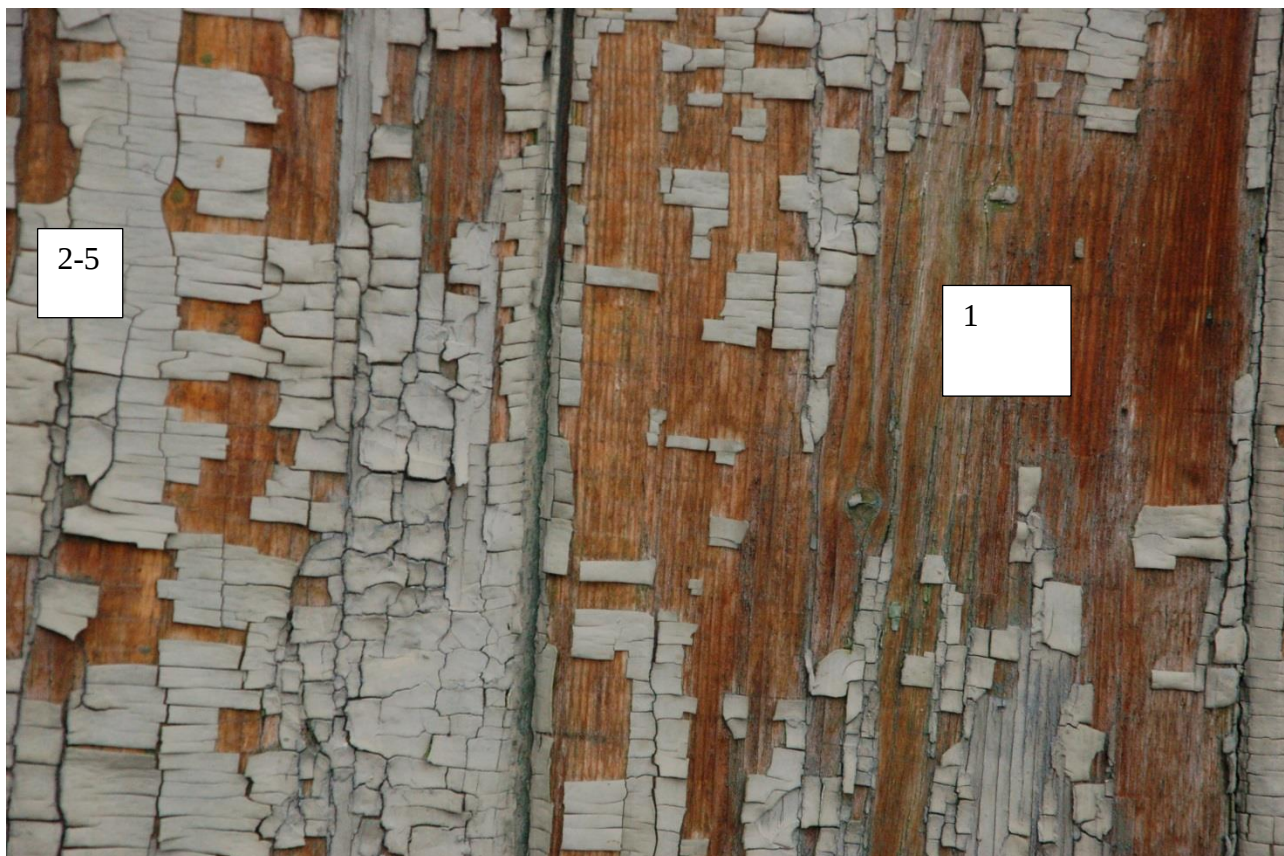
### **Drevený konštrukčný prvok**

Drevo ihličnatého stromu

Hmota dreva poškodená vplyvom poveternostných vplyvov, poškodená drevokazným hmyzom, a poškodená drevokazným porastom a nevhodnými zásahmi

1 primárna lazúrna úprava bledookrová

2-5 sekundárne olejové nátery

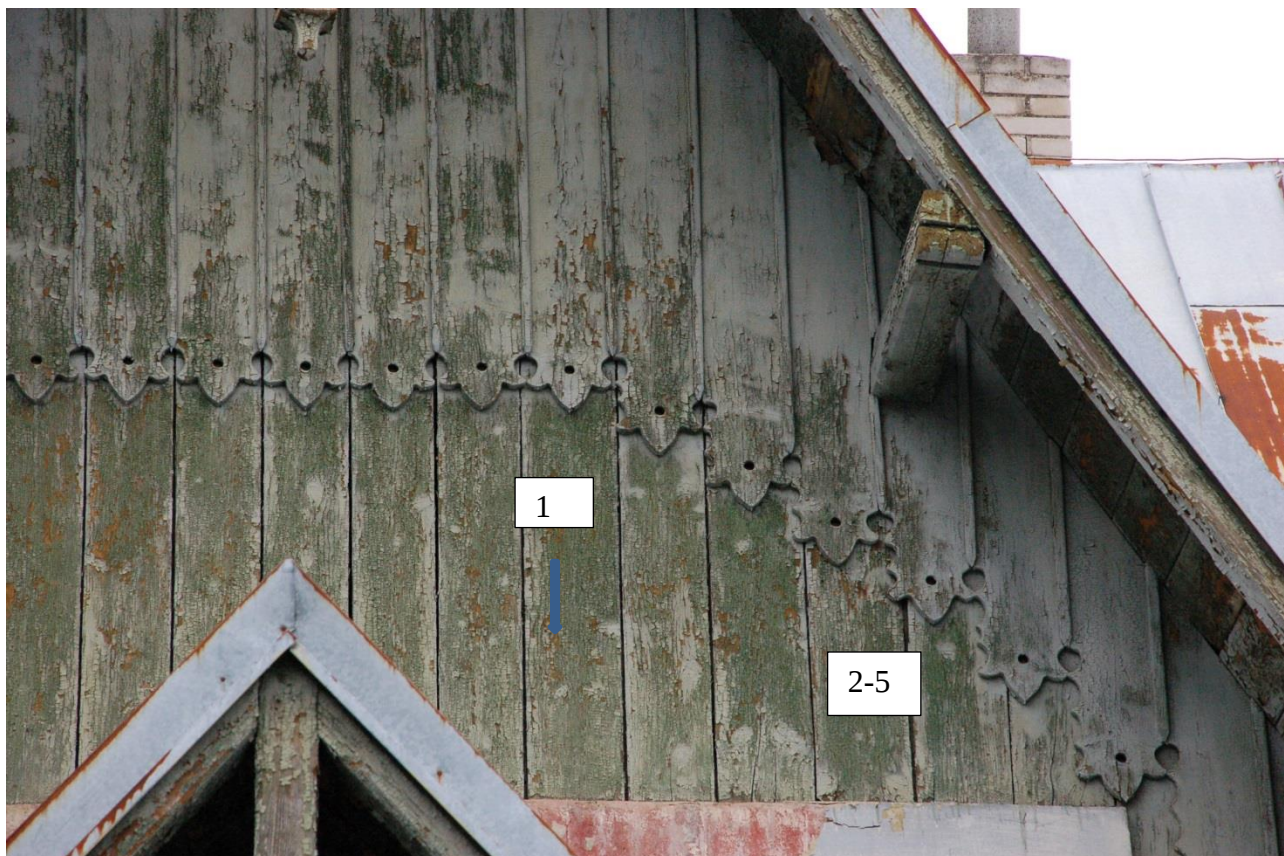
### **Drevený konštrukčný prvok**

Drevo ihličnatého stromu

Hmota dreva poškodená vplyvom poveternostných vplyvov, poškodená drevokazným hmyzom, a poškodená drevokazným porastom a nevhodnými zásahmi

1 primárna lazúrna úprava bledookrová

2-5 sekundárne olejové nátery

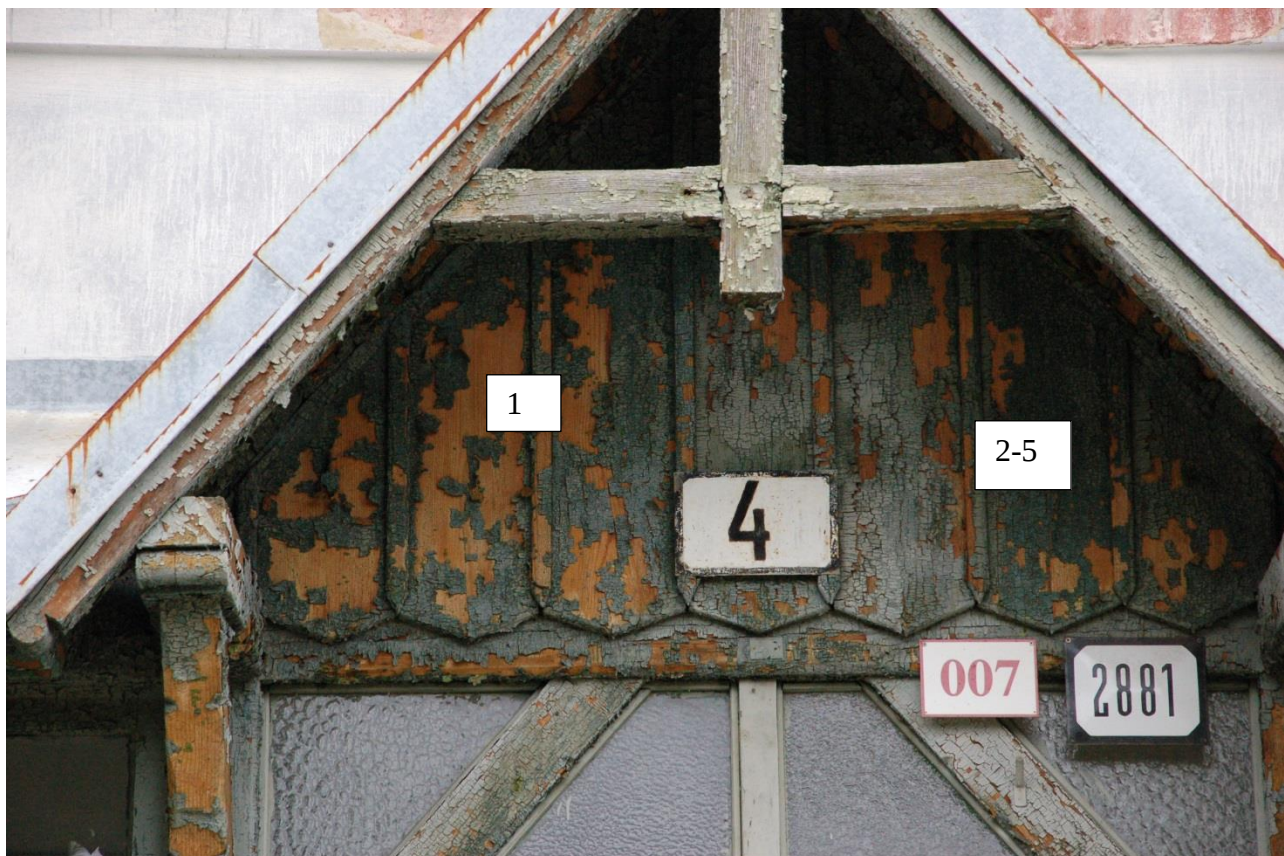
### **Drevený konštrukčný prvok**

Drevo ihličnatého stromu

Hmota dreva poškodená vplyvom poveternostných vplyvov, poškodená drevokazným hmyzom, a poškodená drevokazným porastom a nevhodnými zásahmi

1 primárna lazúrna úprava bledookrová

2-5 sekundárne olejové nátery

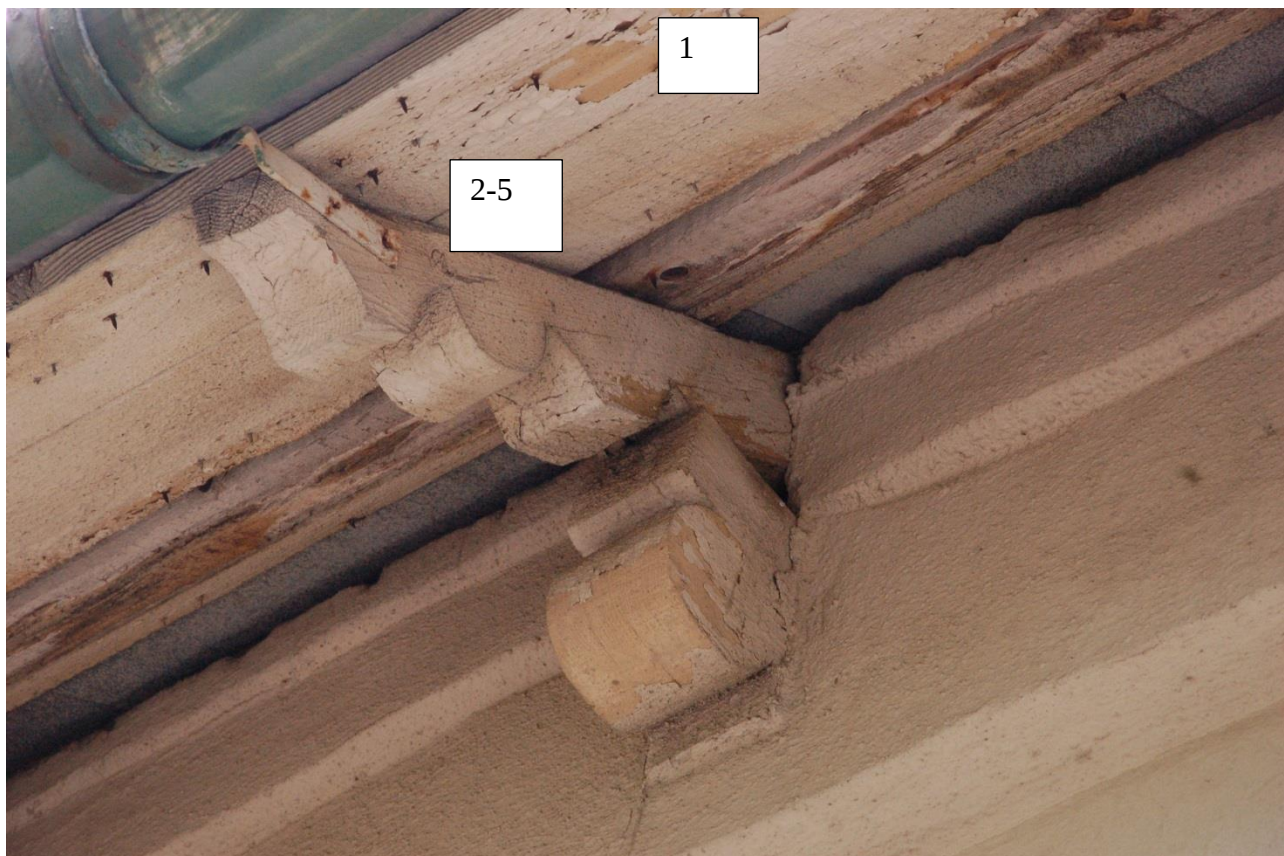
### **Drevený konštrukčný prvok**

Drevo ihličnatého stromu

Hmota dreva poškodená vplyvom poveternostných vplyvov, poškodená drevokazným hmyzom, a poškodená drevokazným porastom a nevhodnými zásahmi

1 primárna lazúrna úprava bledookrová

2-5 sekundárne vápenné a disperzné nátery

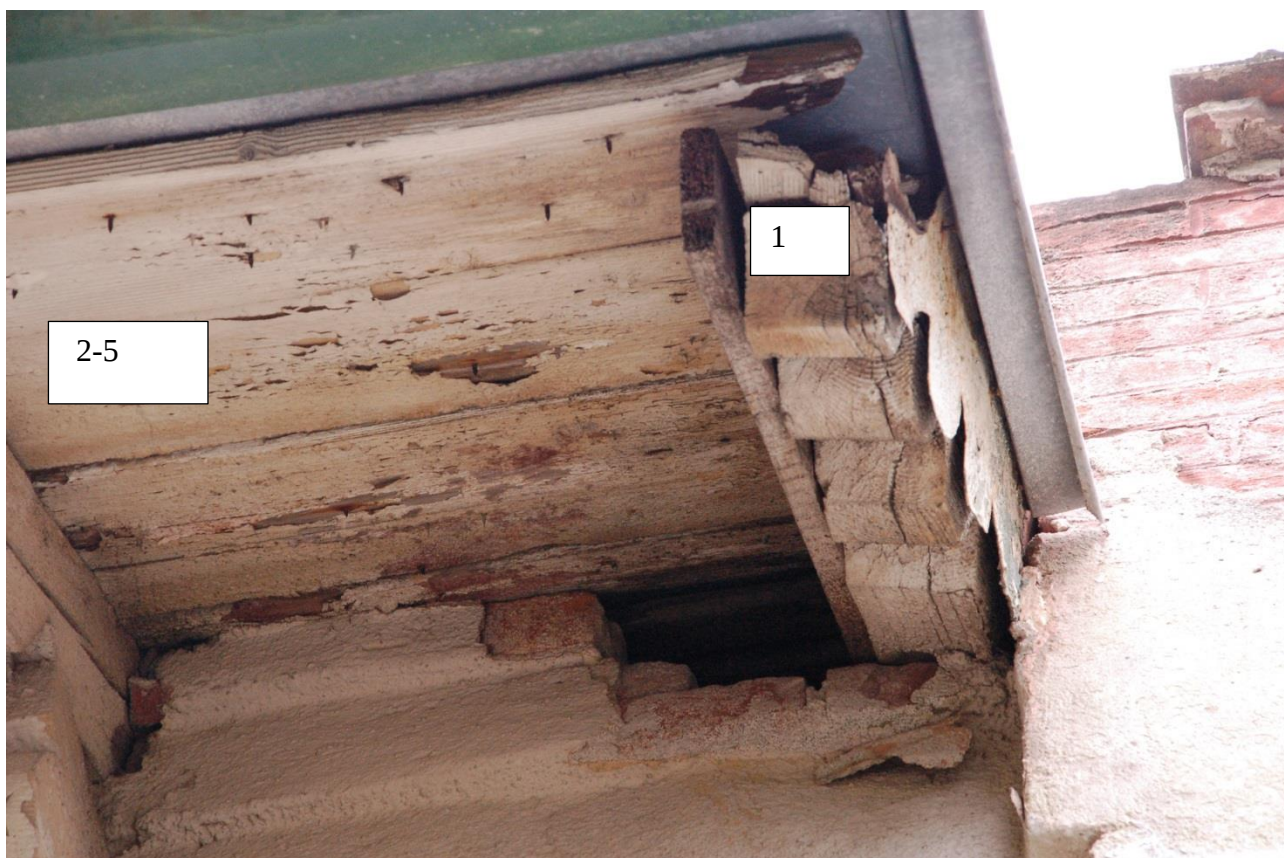
### **Drevený konštrukčný prvok**

Drevo ihličnatého stromu

Hmota dreva poškodená vplyvom poveternostných vplyvov, poškodená drevokazným hmyzom, a poškodená drevokazným porastom a nevhodnými zásahmi

1 primárna lazúrna úprava bledookrová

2-5 sekundárne olejové nátery

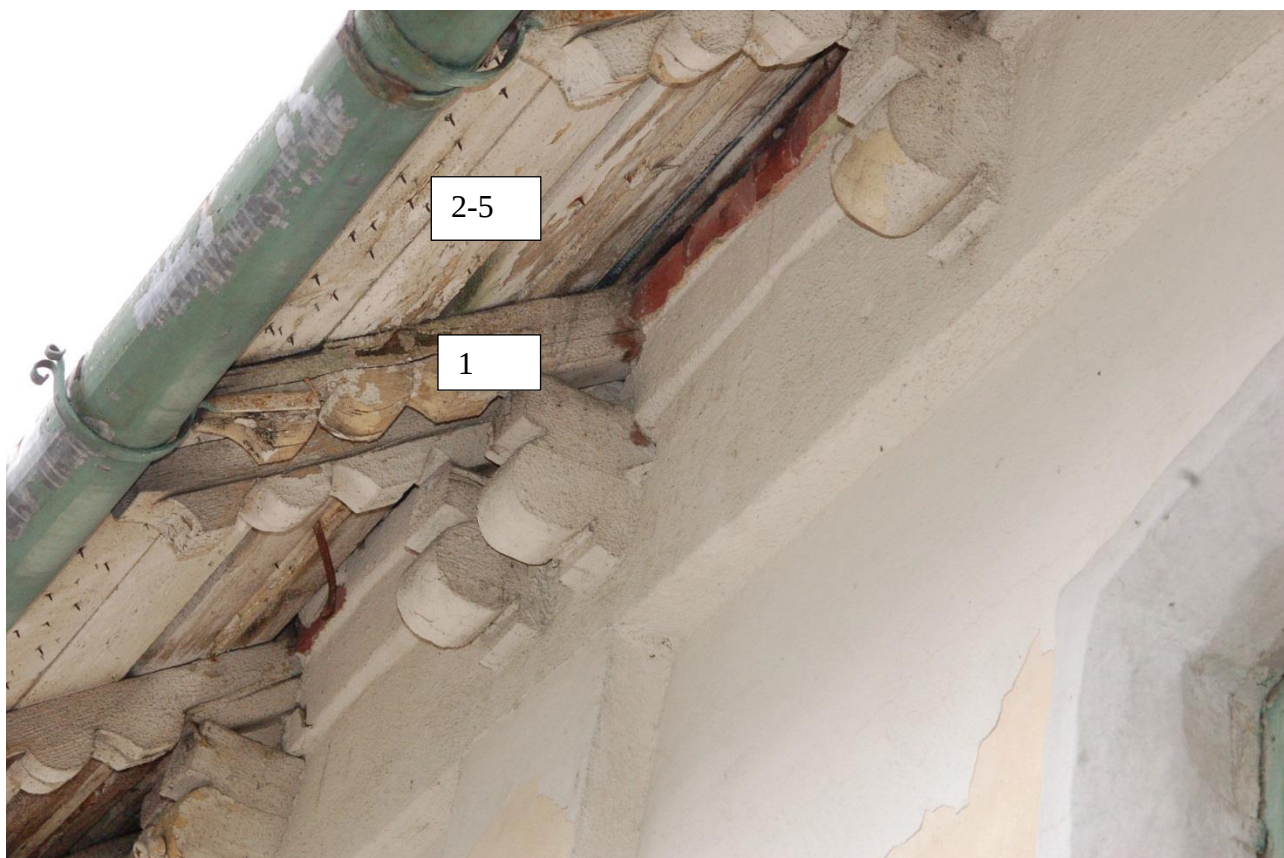
### **Drevený konštrukčný prvok**

Drevo ihličnatého stromu

Hmota dreva poškodená vplyvom poveternostných vplyvov, poškodená drevokazným hmyzom, a poškodená drevokazným porastom a nevhodnými zásahmi

1 primárna lazúrna úprava bledookrová

2-5 sekundárne olejové nátery

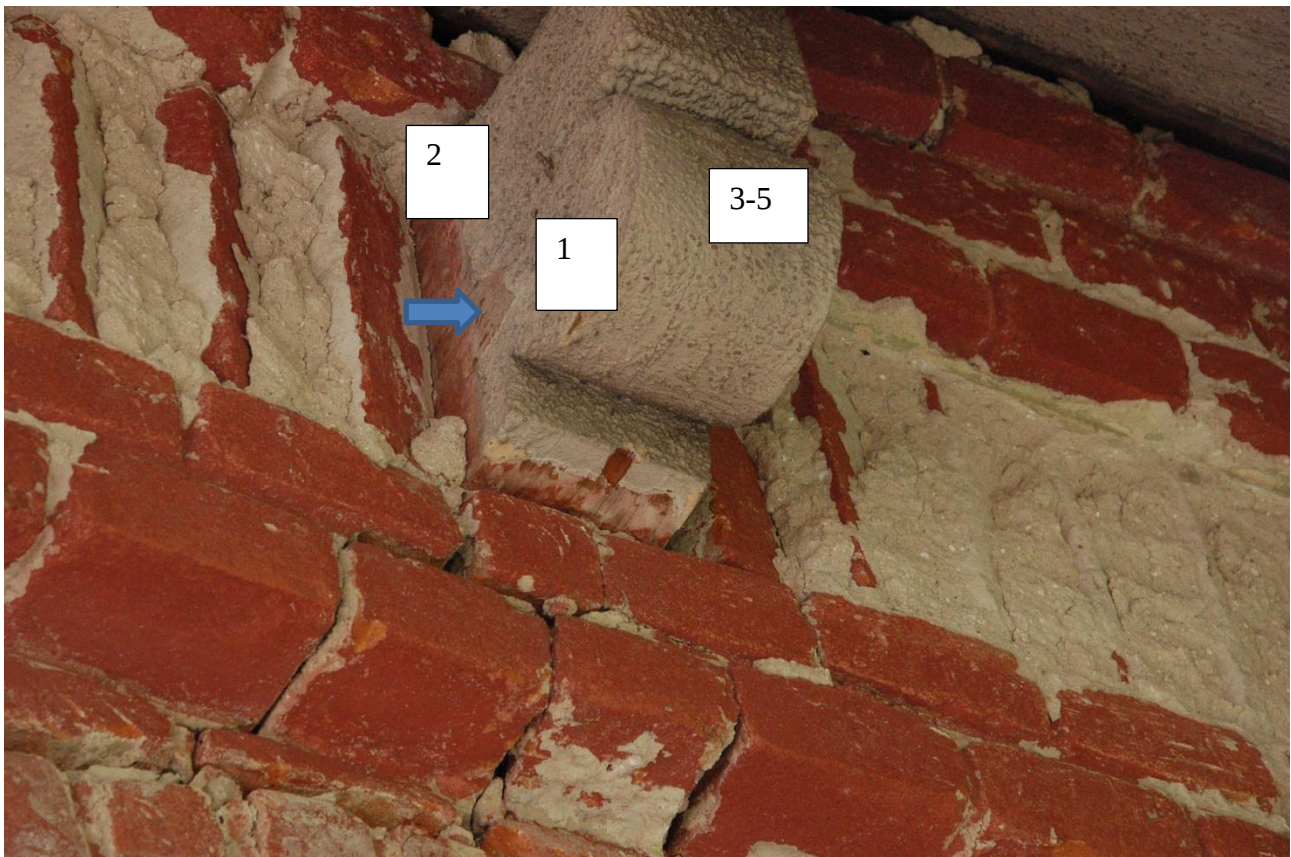
### **Drevený konštrukčný prvok**

Drevo ihličnatého stromu

Hmota dreva poškodená vplyvom poveternostných vplyvov, poškodená drevokazným hmyzom, a poškodená drevokazným porastom a nevhodnými zásahmi

1 primárna lazúrna úprava bledookrová

2 červenohnedý vápenný náter zhodný s náterom povrchu tehlového muriva

3 sivo biely vápenný náter

4-5 disperzný náter

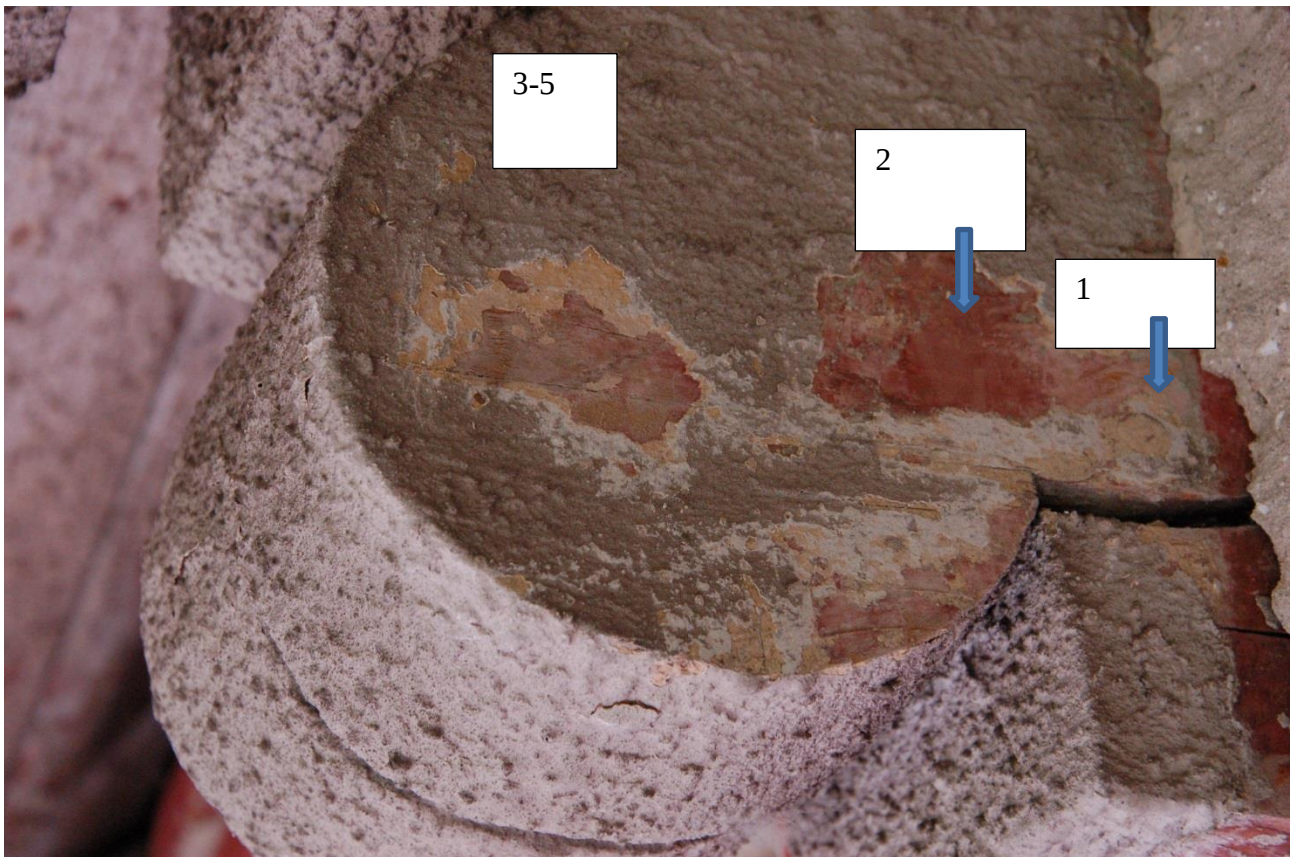
### **Drevený konštrukčný prvok**

Drevo ihličnatého stromu

Hmota dreva poškodená vplyvom poveternostných vplyvov, poškodená drevokazným hmyzom, a poškodená drevokazným porastom a nevhodnými zásahmi

1 primárna lazúrna úprava bledookrová

2 červenohnedý vápenný náter zhodný s náterom povrchu tehlového muriva

3 sivo biely vápenný náter

4-5 disperzný náter

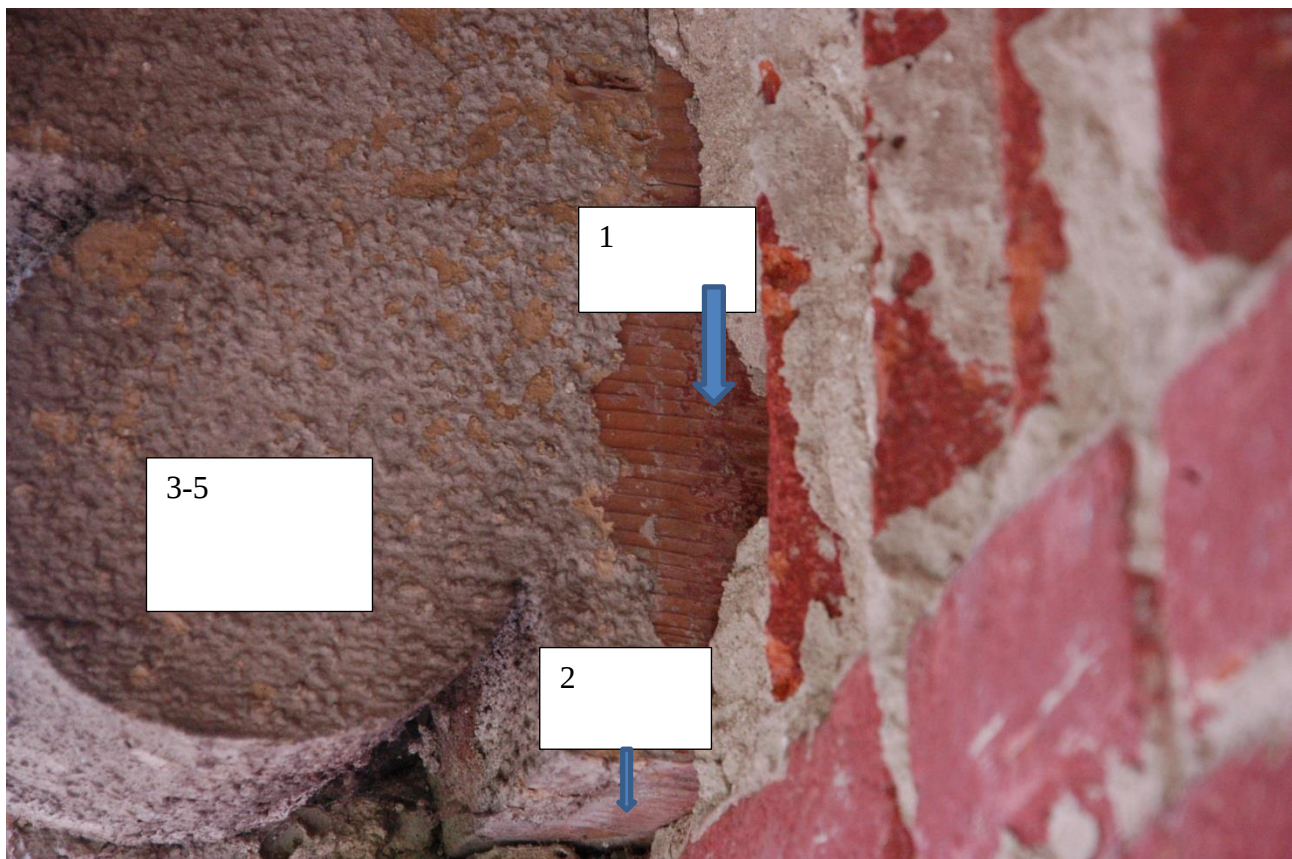
### **Drevený konštrukčný prvok**

Drevo ihličnatého stromu

Hmota dreva poškodená vplyvom poveternostných vplyvov, poškodená drevokazným hmyzom, a poškodená drevokazným porastom a nevhodnými zásahmi

1 primárna lazúrna úprava bledookrová

2 červenohnedý vápenný náter zhodný s náterom povrchu tehlového muriva

3 sivo biely vápenný náter

4-5 disperzný náter
