# NITRA

Reštaurátorský výskum a návrh na reštaurovanie drevených častí

**ubytovňa I.**

júl 2016

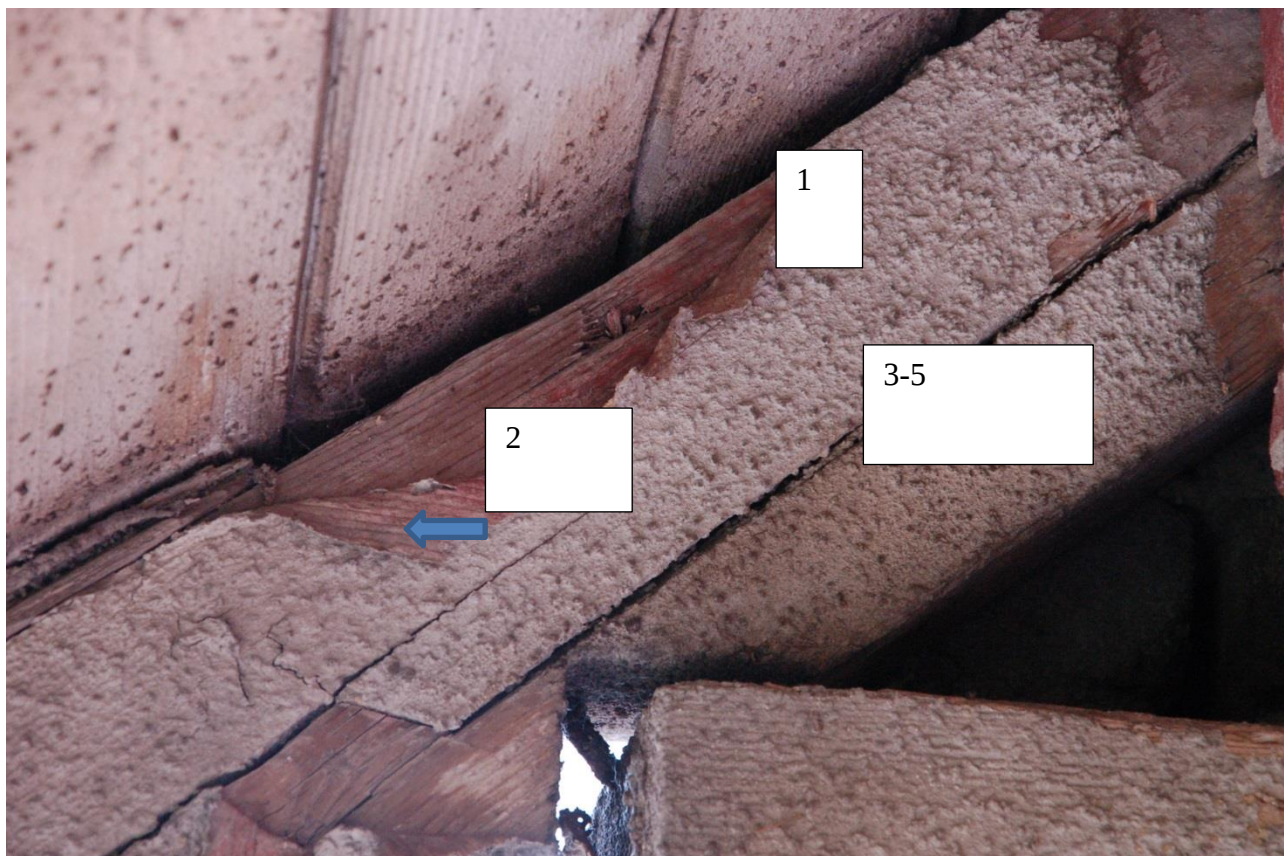
### **Drevený konštrukčný prvok**

Drevo ihličnatého stromu

Hmota dreva poškodená vplyvom poveternostných vplyvov, poškodená drevokazným hmyzom, a poškodená drevokazným porastom a nevhodnými zásahmi

1 primárna lazúrna úprava bledookrová

2 červenohnedý vápenný náter zhodný s náterom povrchu tehlového muriva

3 sivo biely vápenný náter

4-5 disperzný náter

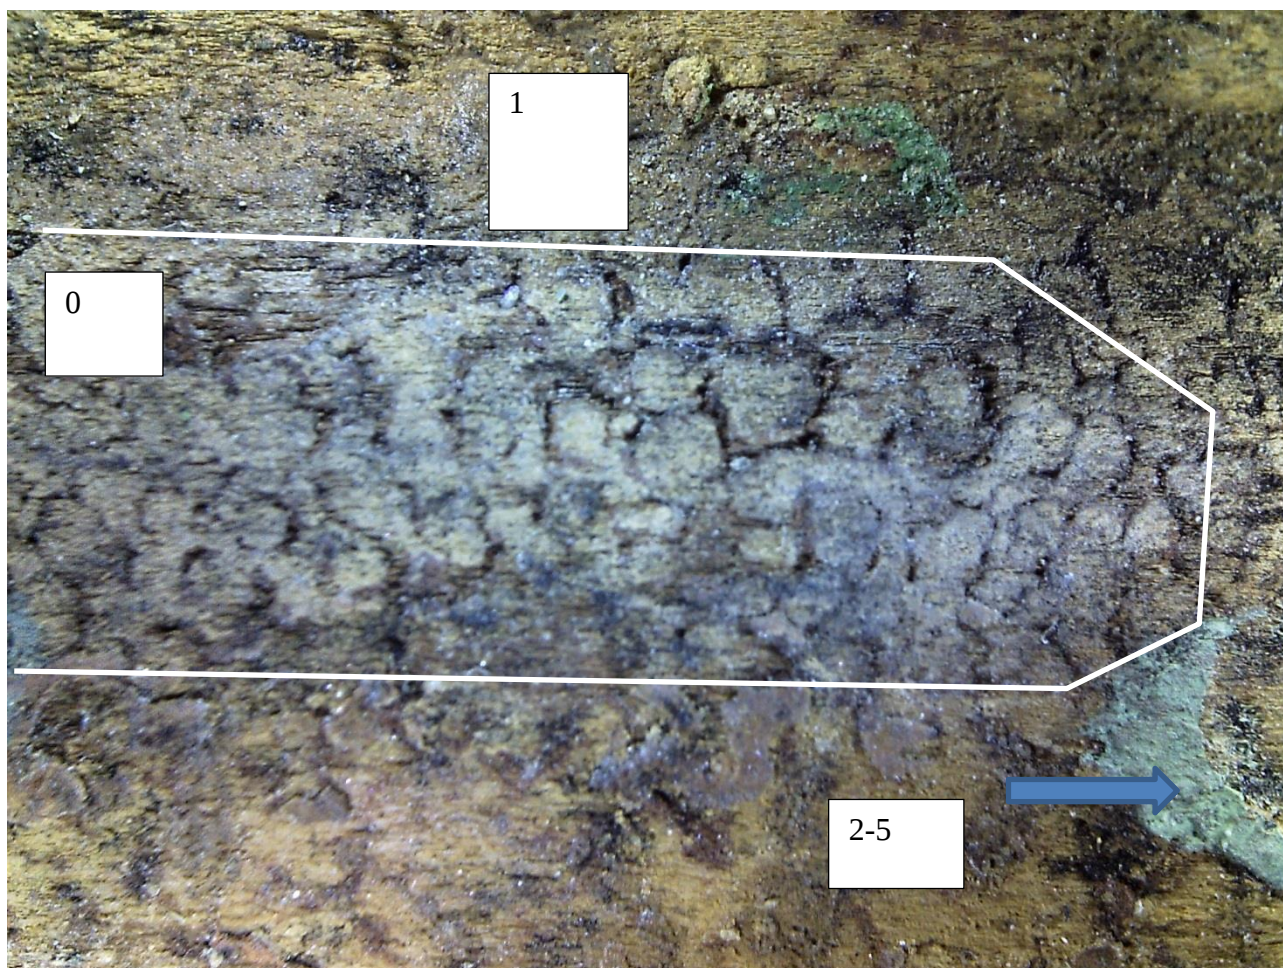
### Drevený konštrukčný prvok

Drevo ihličnatého stromu

Hmota dreva poškodená vplyvom poveternostných vplyvov, poškodená drevokazným hmyzom, a poškodená drevokazným porastom a nevhodnými zásahmi

1 primárna lazúrna úprava bledookrová

2-5 sekundárne olejové nátery

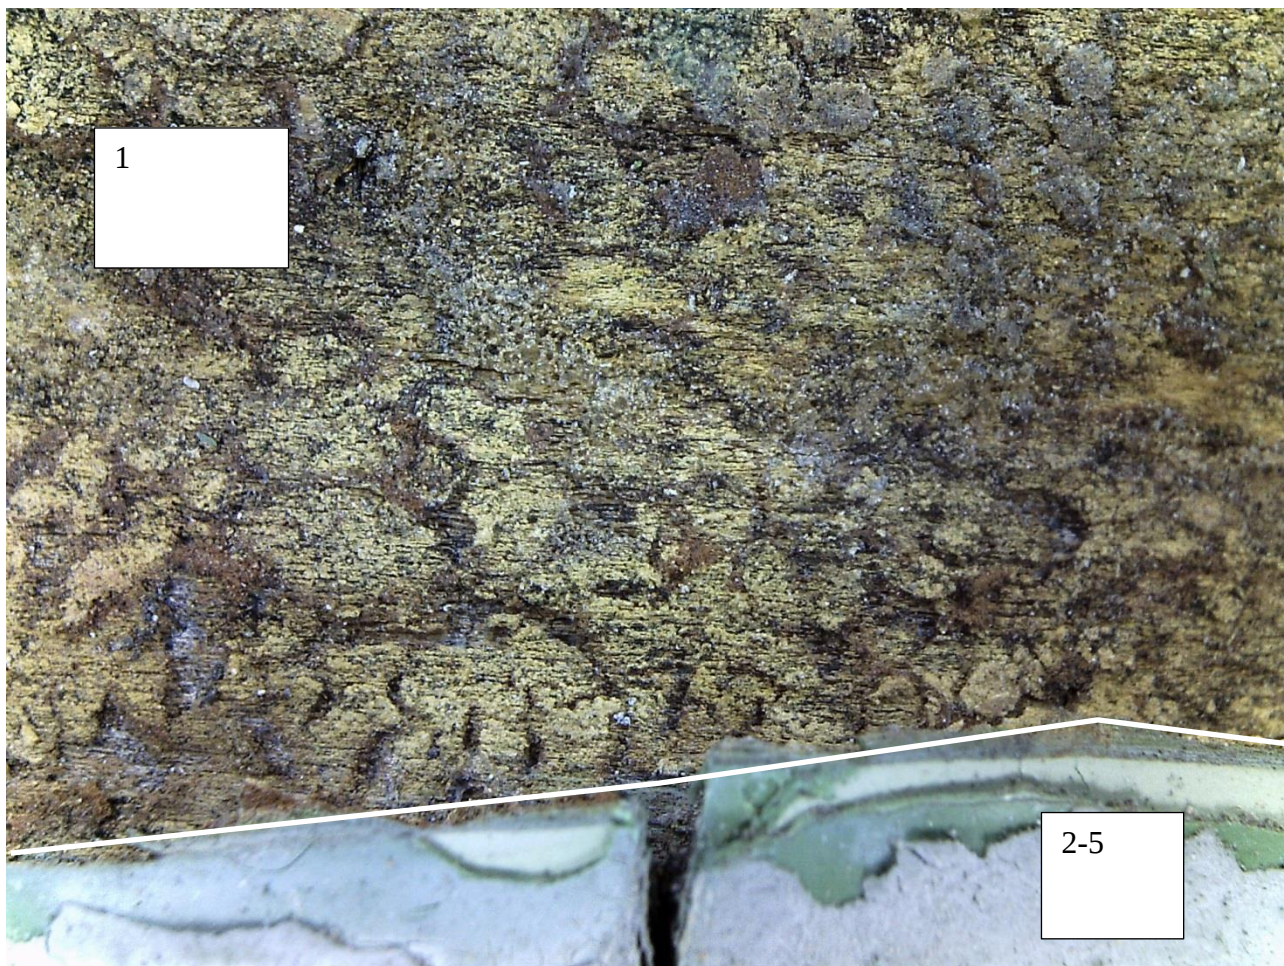
### **Drevený konštrukčný prvok**

Drevo ihličnatého stromu

Hmota dreva poškodená vplyvom poveternostných vplyvov, poškodená drevokazným hmyzom, a poškodená drevokazným porastom a nevhodnými zásahmi

1 primárna lazúrna úprava bledookrová

2-5 sekundárne olejové nátery

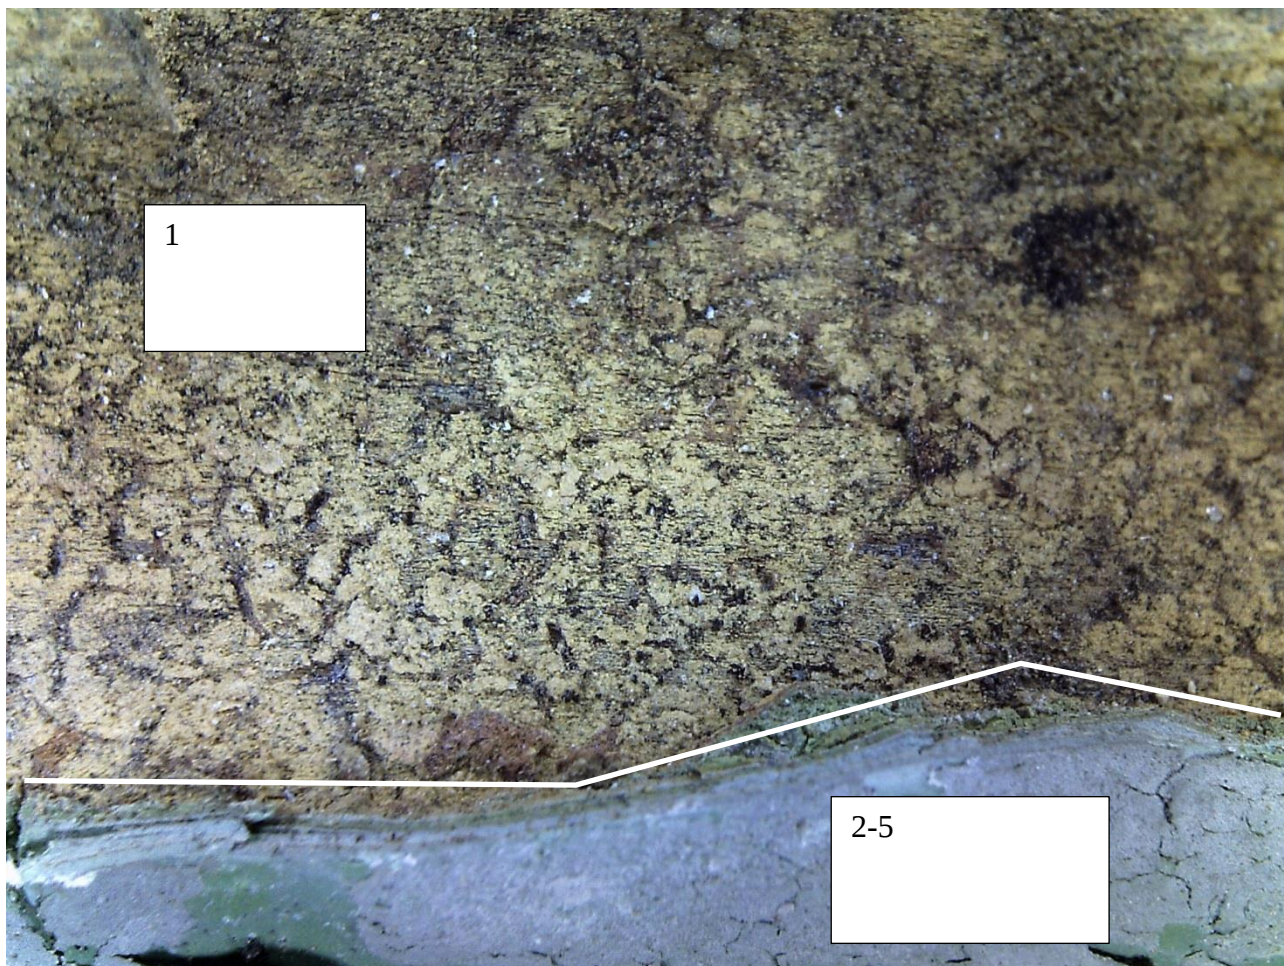
### **Drevený konštrukčný prvok**

Drevo ihličnatého stromu

Hmota dreva poškodená vplyvom poveternostných vplyvov, poškodená drevokazným hmyzom, a poškodená drevokazným porastom a nevhodnými zásahmi

1 primárna lazúrna úprava bledookrová

2-5 sekundárne olejové nátery

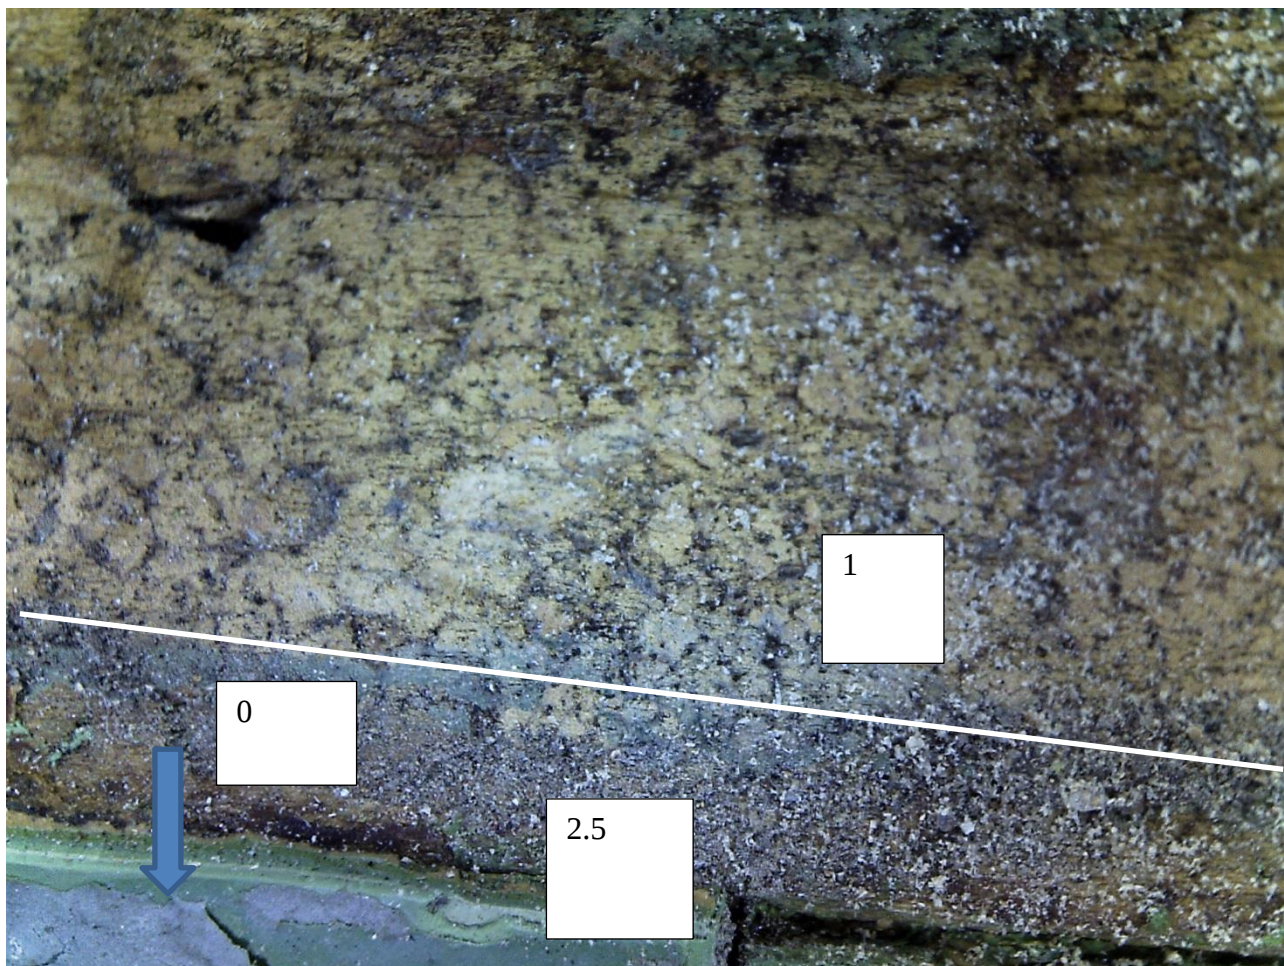
### **Drevený konštrukčný prvok**

Drevo ihličnatého stromu

Hmota dreva poškodená vplyvom poveternostných vplyvov, poškodená drevokazným hmyzom, a poškodená drevokazným porastom a nevhodnými zásahmi

1 primárna lazúrna úprava bledookrová

2-5 sekundárne olejové nátery

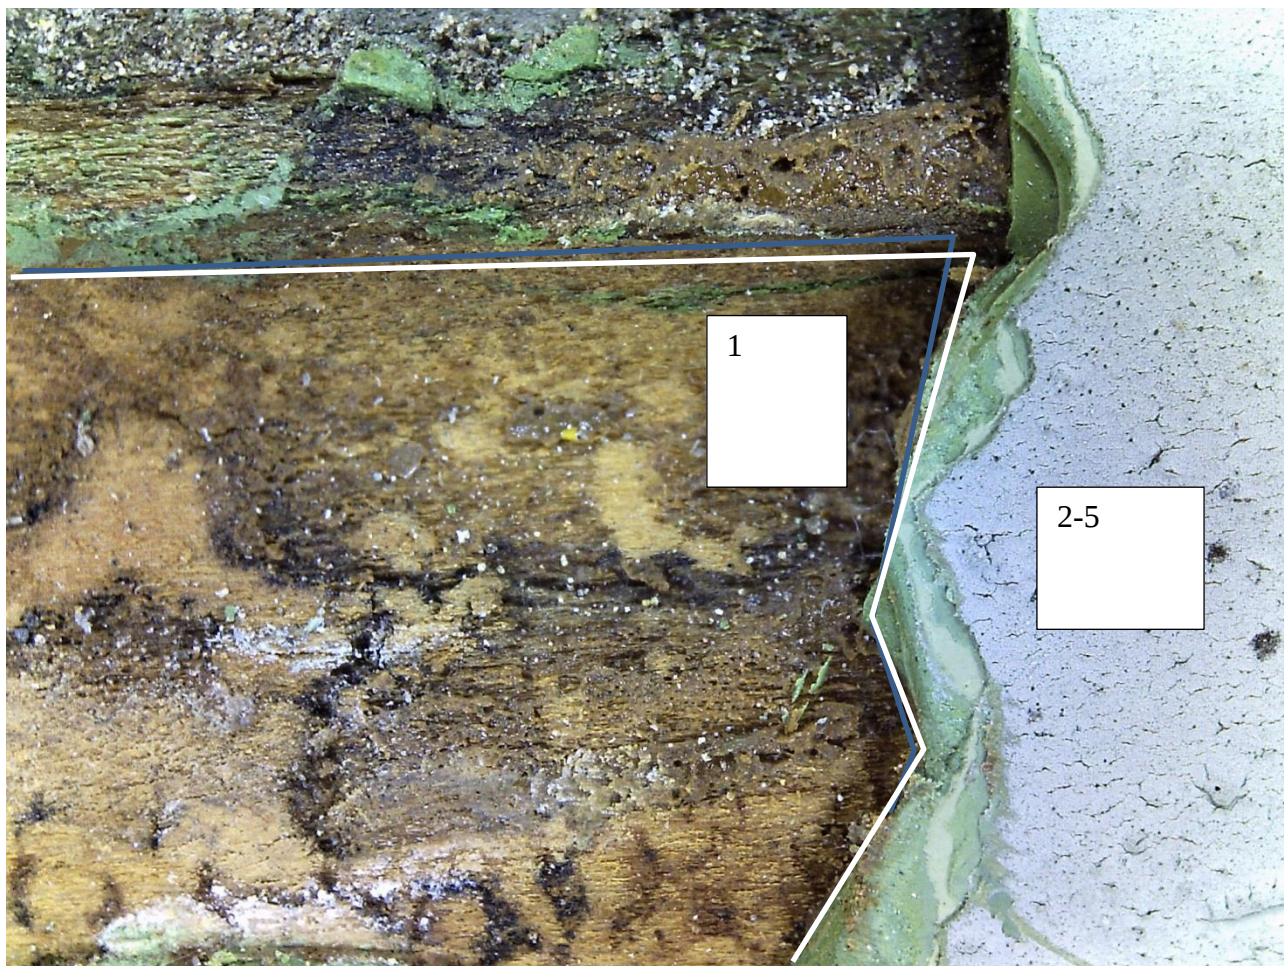
### **Drevený konštrukčný prvok**

Drevo ihličnatého stromu

Hmota dreva poškodená vplyvom poveternostných vplyvov, poškodená drevokazným hmyzom, a poškodená drevokazným porastom a nevhodnými zásahmi

1 primárna lazúrna úprava bledookrová

2-5 sekundárne olejové nátery
