Správa zariadení sociálnych služieb, Jánskeho 7, 949 01 Nitra
STAVEBNO- TECHNICKÉ POSÚDENIE BALKÓNOV

OBJEDNÁVATEĽ: Správa zariadení sociálnych služieb, Jánskeho 7, 949 01 Nitra
zastúpená - PhDr. Libuša Mušáková

VYPRACOVAL: Ing. Marián Hajtmaník -SANFIX

DÁTUM: 08/2021

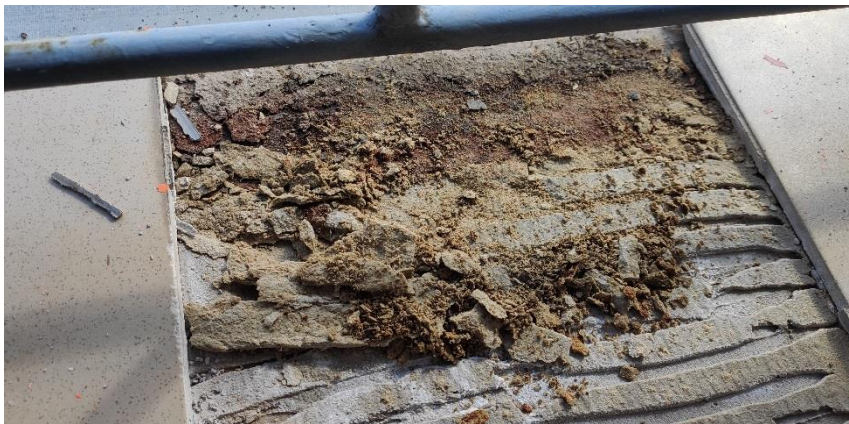
Po odstránení krajnej dlaždice bolo zistené, že odkvapový plech je vo vysokom štádiu poškodenia koróziou. Lepiacia malta na kraji je úplne rozpadnutá. (obr.1)

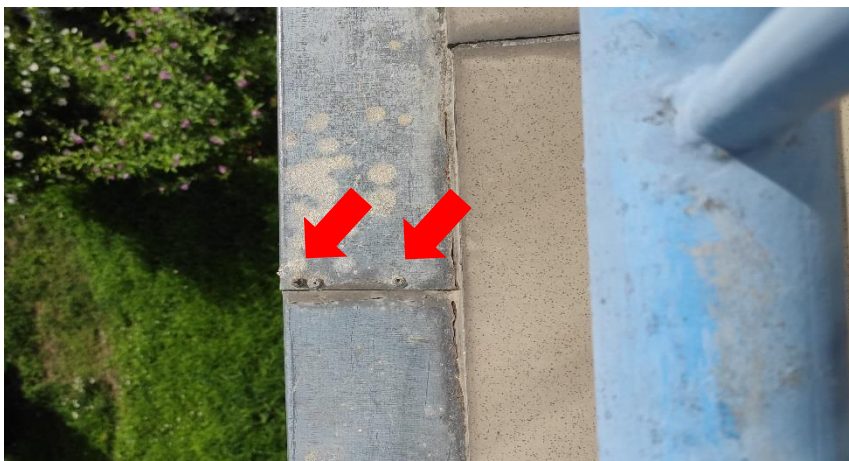
Odkvapový plech bol po celej dĺžke balkónov spájaný nitmi s pretmelením bez možnosti dilatácie a vplyvom teplotnej rozťažnosti dochádzalo k deformácii a „zvlneniu“ plechu a následnému zatekaniu pod plech.(obr.2).

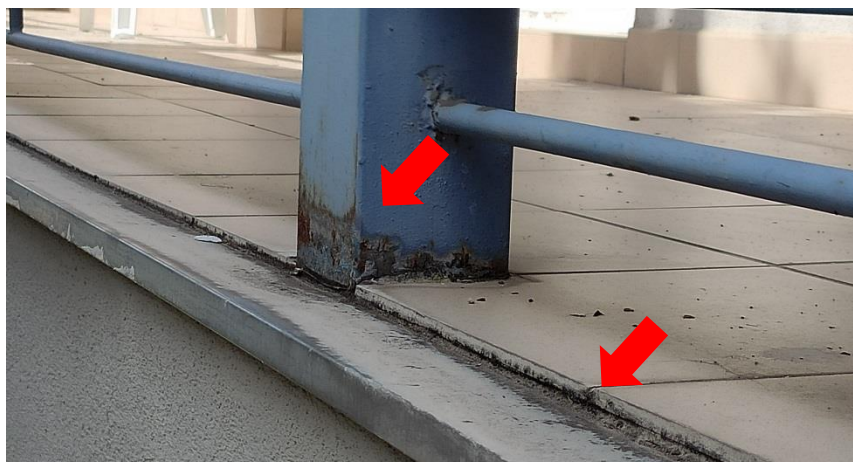
Pohybmi oplechovania sa dlažba oddelila od podkladu a poškodili sa miesta, ktoré boli pretmelené. Vznikali trhliny kde zateká dažďová voda a spôsobuje koróziu prvkov zábradlia (obr.3).

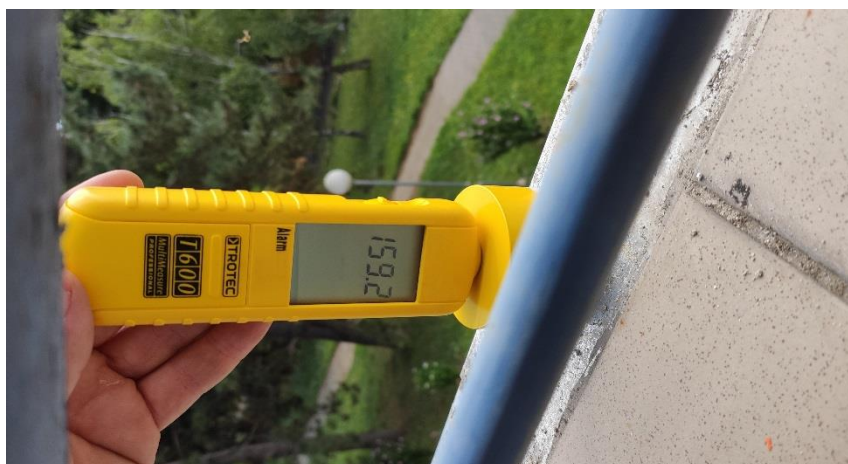
Mikrovlnným nedeštruktívnym meraním vlhkosti do hĺbky cca 20 cm boli zistené vysoké hodnoty vlhkosti betónu v mieste oplechovania (nad 80 Digit jednotiek – mokrý) (obr.4).

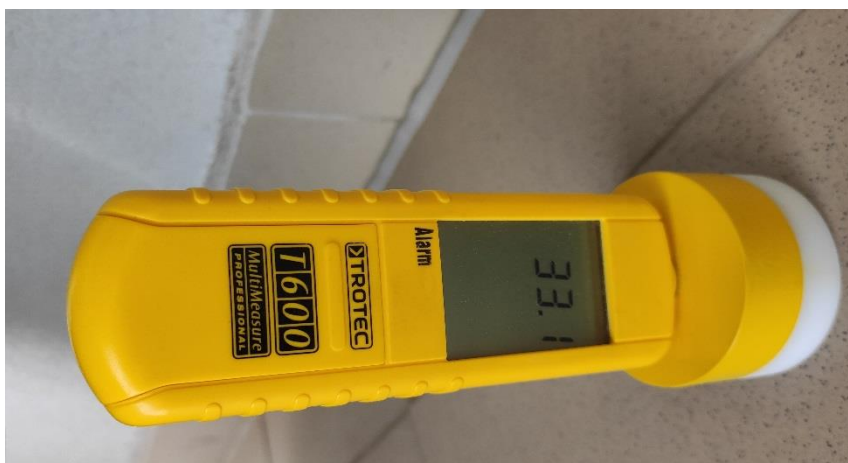
V mieste obvodovej steny boli zistené hodnoty vlhkosti betónu v rozmedzí 17-47 Digit (do 40 Digit jednotiek – suchý) (obr.5).

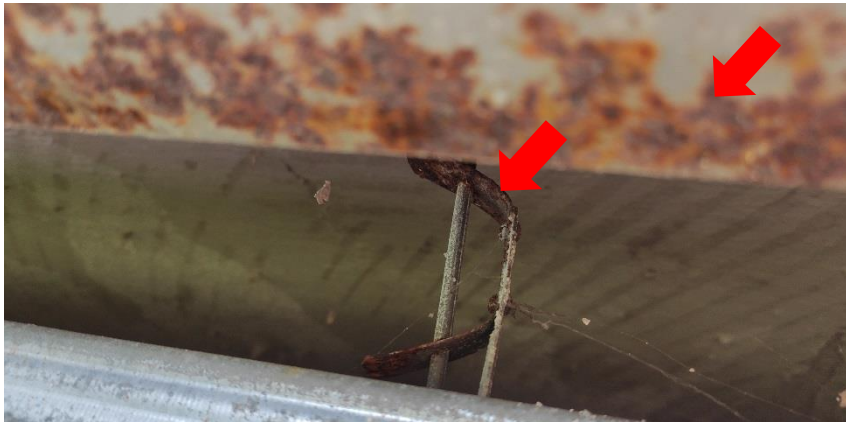
Konštrukcia kotviacich prvkov podhľadu a ocelových prvkov podopretia vykazuje známky korózie. (obr.6).

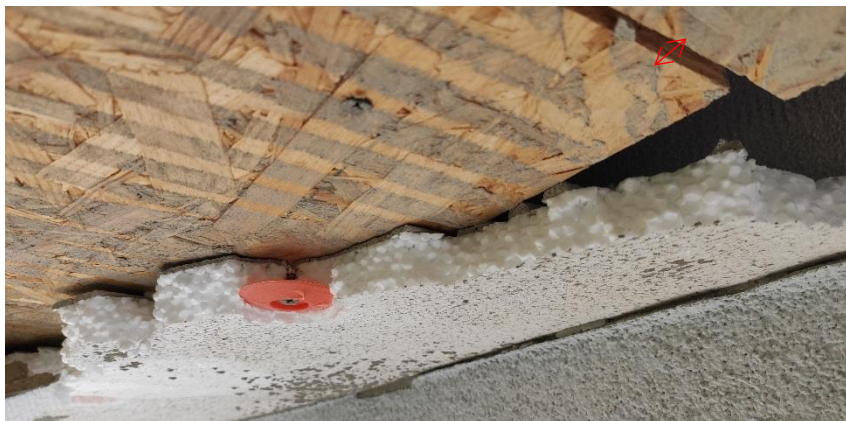
Adhézia (priľnavosť) lepidla k OSB nebola dostatočná. Dilatácia polystyrénu nebola realizovaná. Celá plocha bola spevnená sieťkou bez možnosti eliminácie pnutia podkladu . (obr.7).

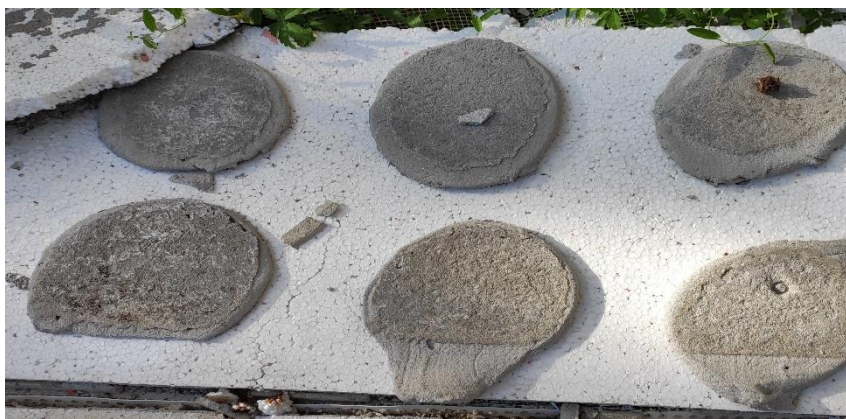
Bodové lepenie polystyrénu k OSB doskám, pravdepodobne kvôli vyrovnaní nerovností pri realizácii. Cementové lepidlo nedrží na OSB doske. Povrch OSB dosiek je hydrofóbny (vodoodpudivý) Používajú sa disperzné (bezcementové lepidlá), ktoré boli na trhu aj pred 10 rokmi. Musia sa lepiť celoplošne. (obr.8).

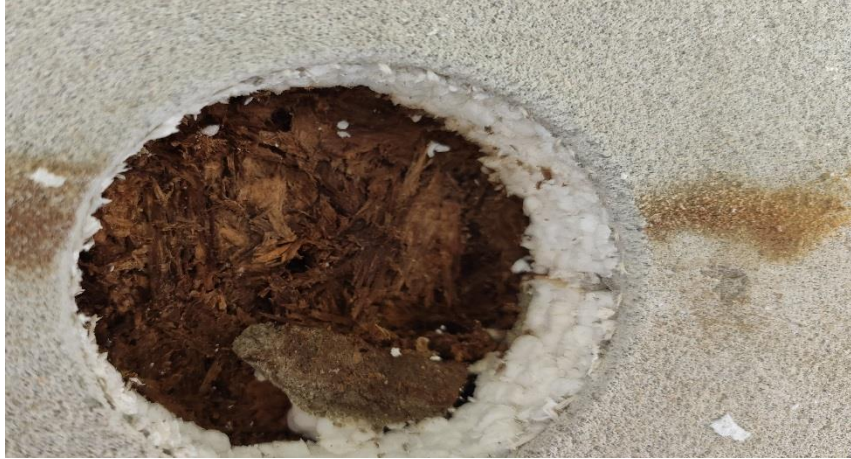
(obr.9).

Sondy boli realizované na niekoľkých miestach kde bolo viditeľné zatekanie (škvrny, vlhkostné mapy, odpadnutá omietka ,trhliny) a na miestach bez vizuálneho poškodenia. V miestach zatekania (tmavé fľaky) sú OSB dosky prehnité a mäkké na dotyk, resp. čiastočne prehnité (obr.9 a 10). Na niektorých miestach kde nebolo vidieť vizuálne poškodenie bolo tiež zistené zavlhnutie a plesnivenie OSB dosiek (obr.11)

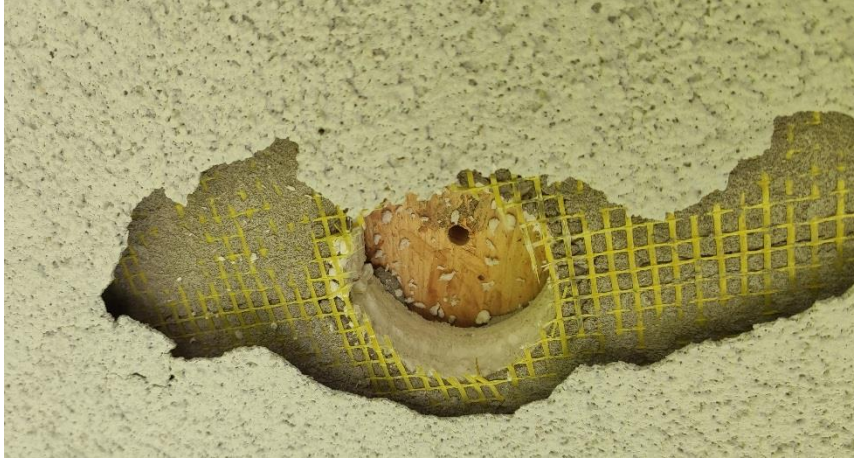
Na spodnej časti balkóna na prízemí boli prevažne OSB dosky suché . (obr.12). Ostatné plochy OSB dosiek balkónov na 2.NP a 3.NP poschodí sú odhadom na 60-70% poškodené vlhkosťou.

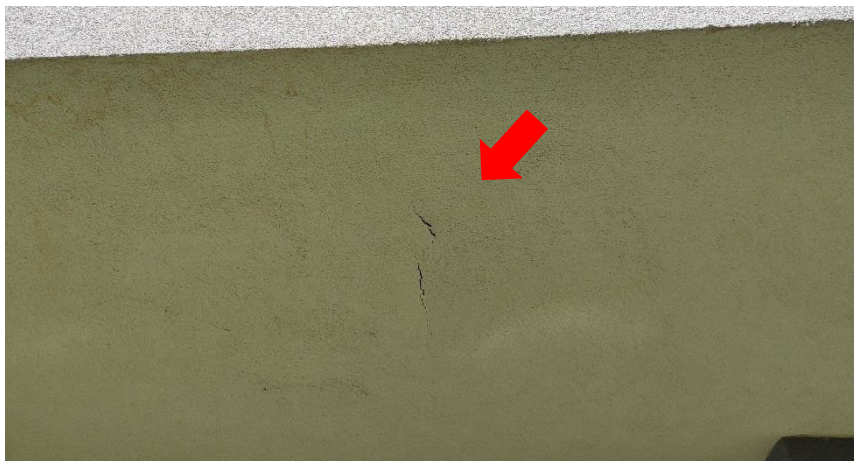
Vizuálne je na niektorých miestach viditeľná tvorba trhlín, ktorá vzniká pri pnutí materiálu podhľadu bez dilatácie . (obr.13).

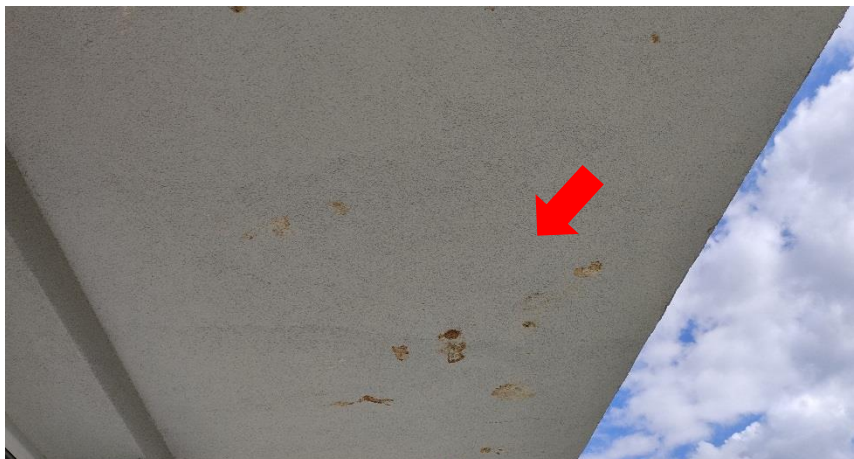
Miesta kde sú už na povrchu viditeľné znaky zatekania (korózia kovových prvkov a prehnutie OSB dosiek . (obr.14).

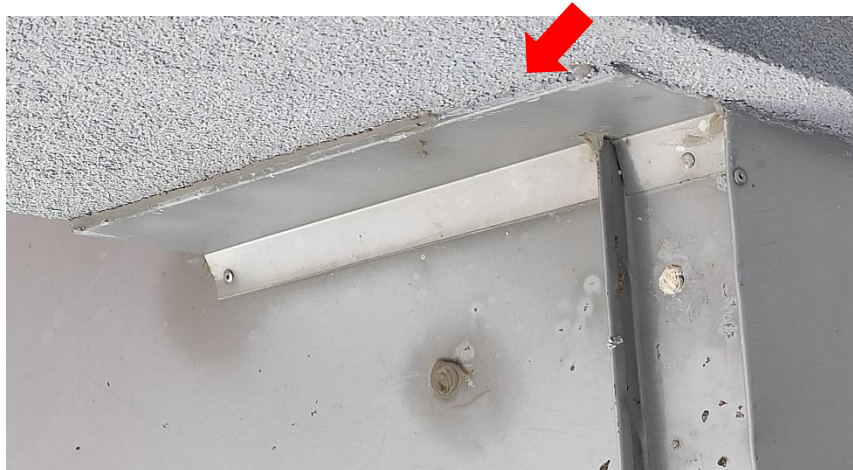
Hydroizoláciu (PE fóliu) sme pri sondáži nezistili (pod cementovým poterom). Pod dlažbou nebola zistená hydroizolácia. Na streche je oplechovanie bez porúch, viditeľné sú lokálne miesta s degradovaným tmelom v styku oplechovania a omietky, ktoré je potrebné v rámci údržby pretmeliť trvale pružným tmelom (PU tmelom) (obr.č.15) a poškodenia zatepľovacieho systému ETICS spôsobené vtákmi z bočnej strany. Keramická dlažba na balkónoch je poškodená (adhézia) hlavne v prvej rade na odkvapovom plechu. Lokálne sa dlažba oddeľuje aj v ploche balkónov
