Fotosnímky anglického dvorca

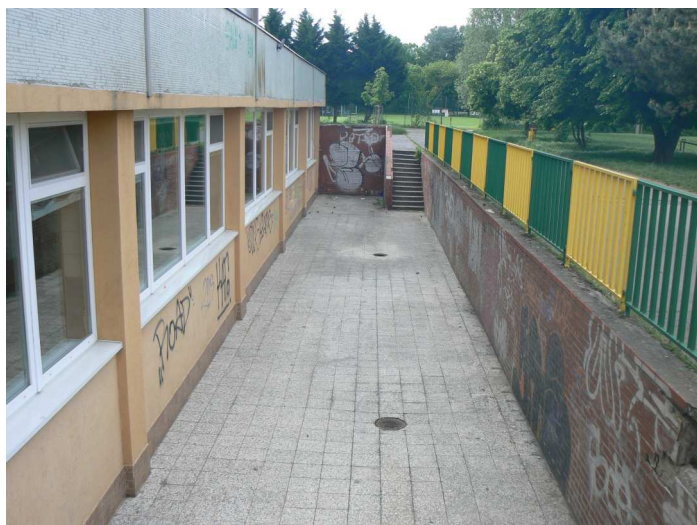
F67 Celkový pohľad na vonkajší anglický dvorec susediaci s posudzovanou bazénovou halou objektu "B2"

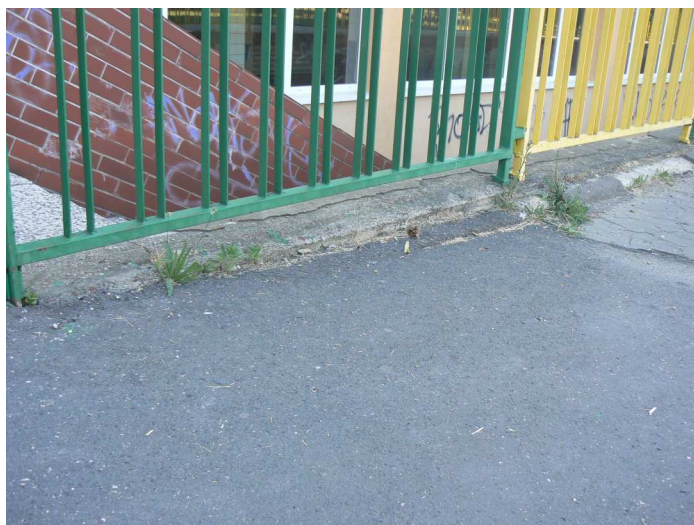
F68 Pohľad na presadnutie asfaltovej spevnenej plochy pri severnom schodisku do anglického dvorca

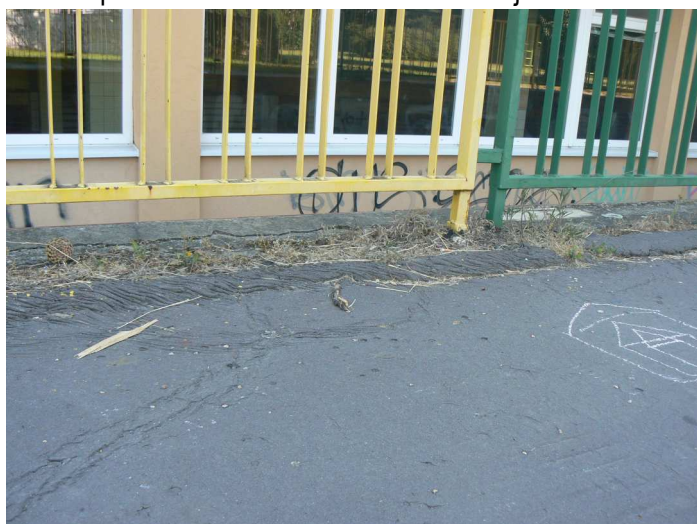
F69 Pohľad na presadnutie asfaltovej spevnenej plochy v jej napojení na stenu anglického dvorca

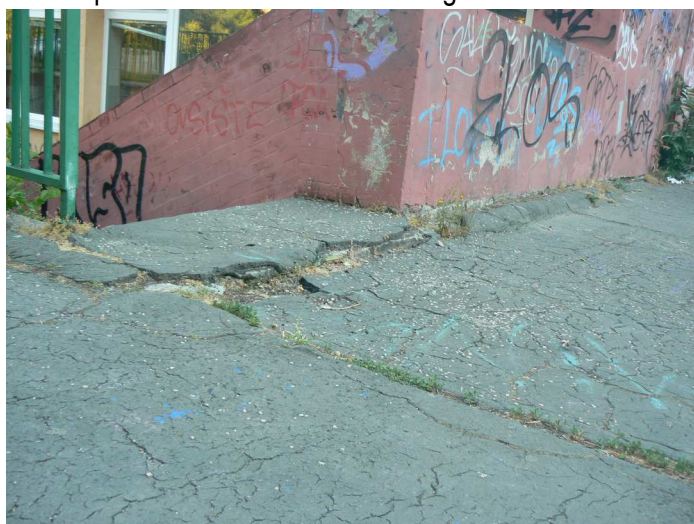
F70 Pohľad na presadnutie asfaltovej spevnenej plochy v jej napojení na južný okraj anglického dvorca

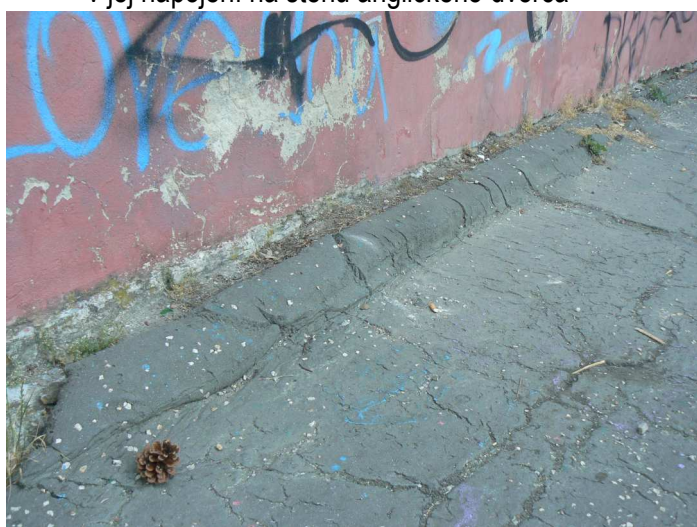
F71 Detailný pohľad na presadnutie asfaltovej spevnenej plochy pri južnej stene anglického dvorca

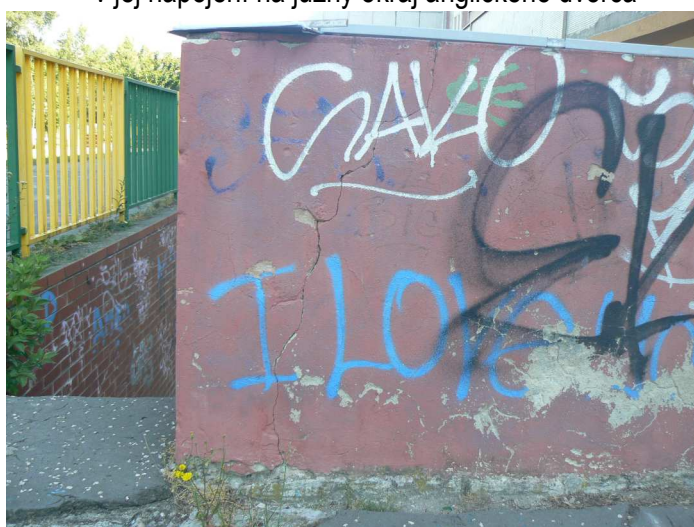
F72 Detailný pohľad na trhlinu v hornej časti južnej steny anglického dvorca

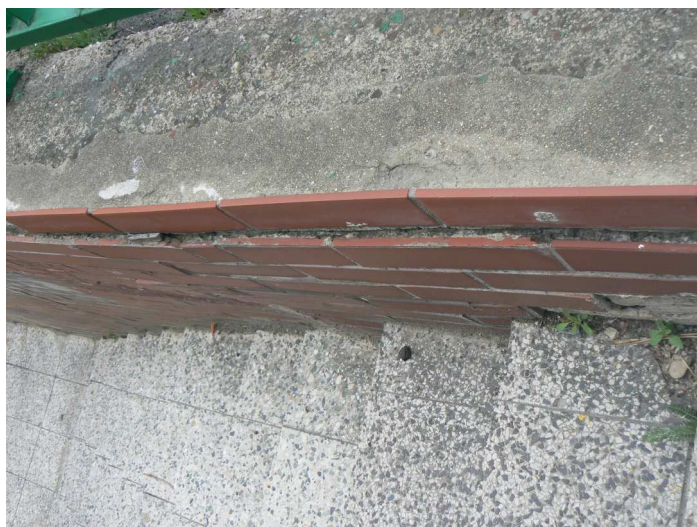
F73 Horný pohľad na statickú poruchu horného okraja steny anglického dvorca pri severnom schodisku

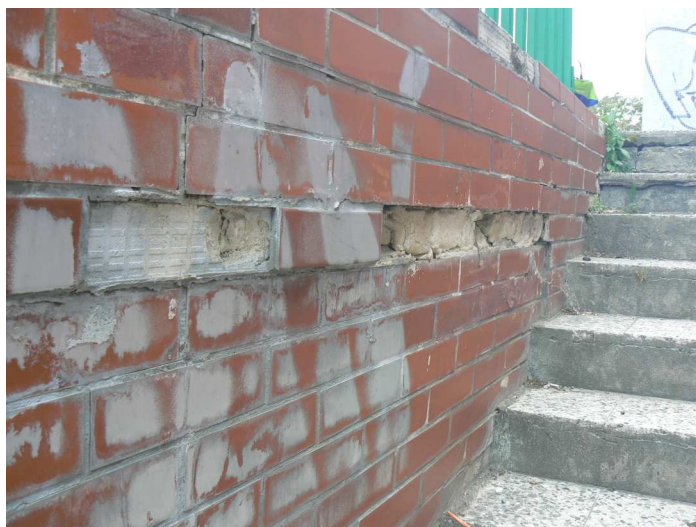
F74 Bočný pohľad na statickú poruchu horného okraja steny anglického dvorca pri severnom schodisku

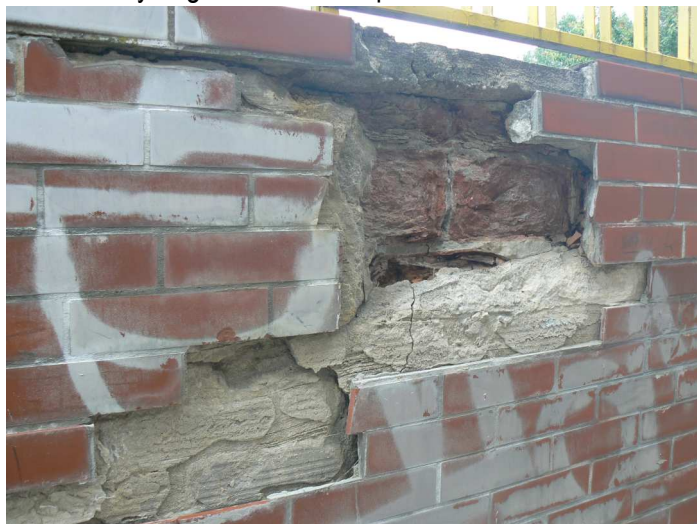
F75 Detailný pohľad na statickú poruchu horného okraja steny anglického dvorca pri severnom schodisku

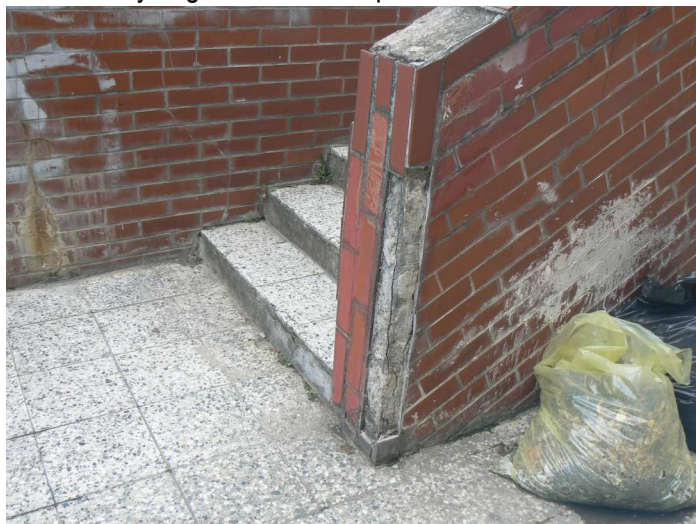
F76 Pohľad na narušený obklad bočnej betónovej steny severného schodiska do anglického dvorca

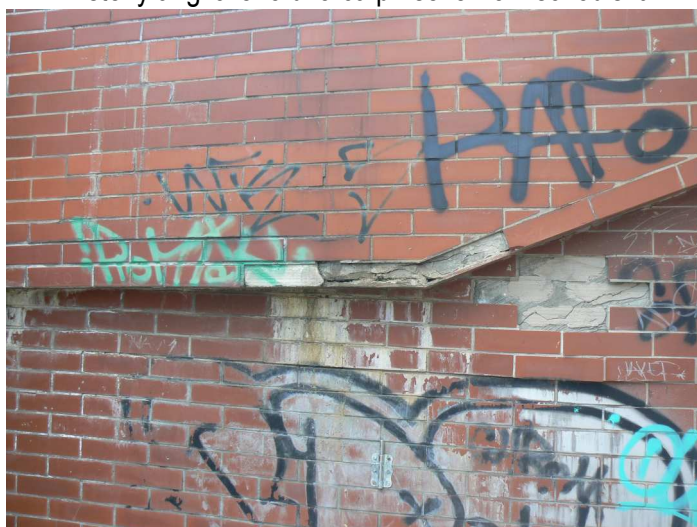
F77 Pohľad na hornú časť severnej steny anglického dvorca pri vonkajšom vstupe do objektu "B2"

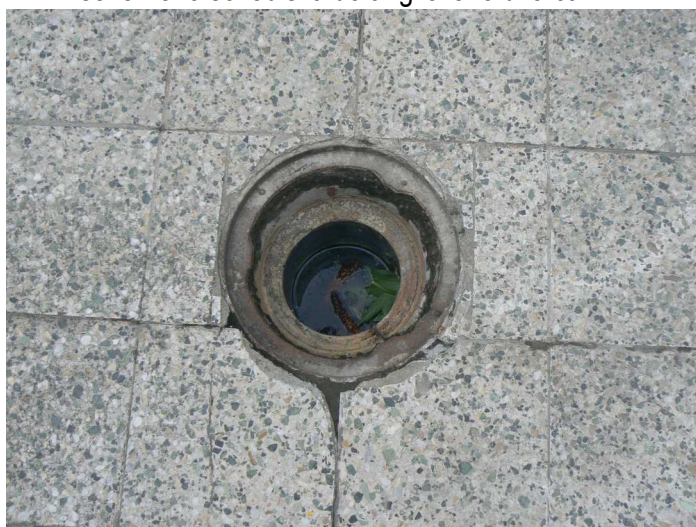
F78 Detailný pohľad na v súčasnosti nefunkčnú južnú kanalizačnú vpust' anglického dvorca

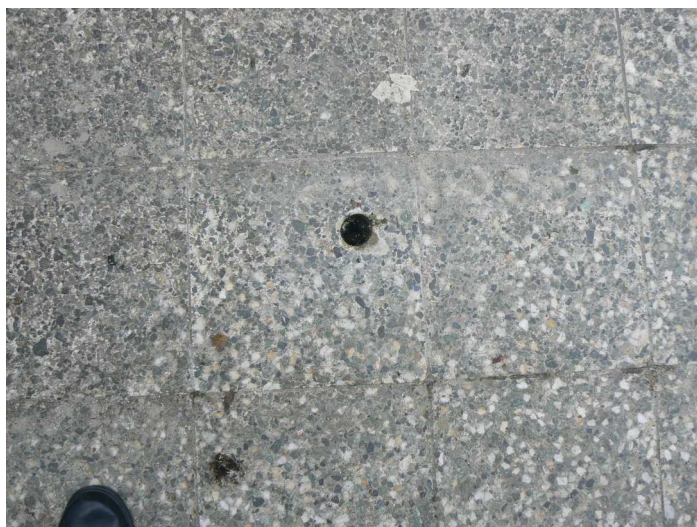
F79 Pohľad na vrt v dne anglického dvorca pre prieskumnú penetračnú sondu "PS8"

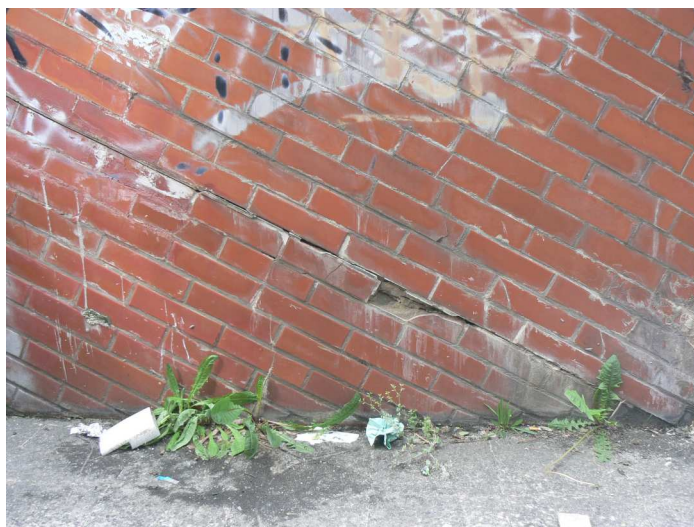
F80 Detailný pohľad na trhlinu v spodnej časti bočnej steny južného schodiska do anglického dvorca

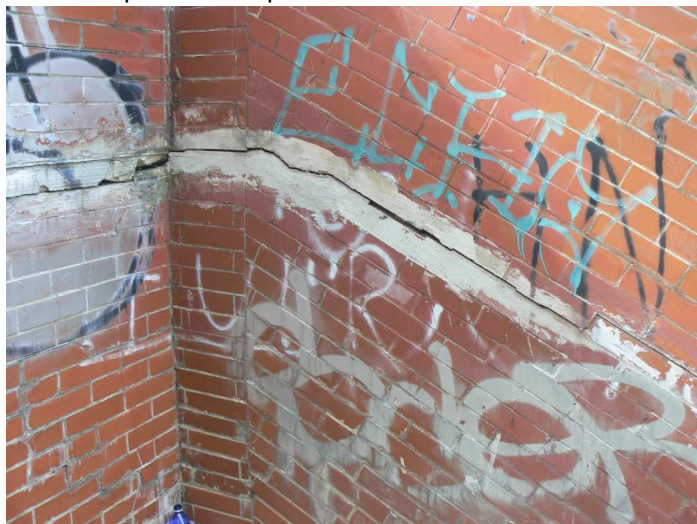
F81 Detailný pohľad na trhlinu v hornej časti bočnej steny južného schodiska do anglického dvorca

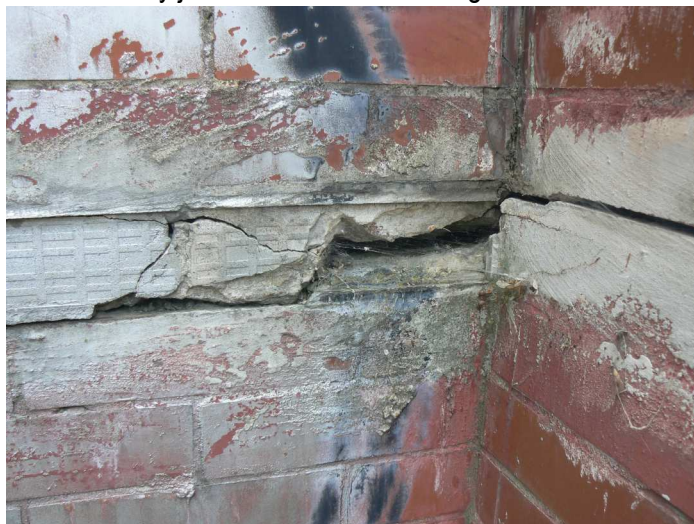
F82 Detailný pohľad na trhlinu v hornej časti stien juhozápadného nárožia anglického dvorca

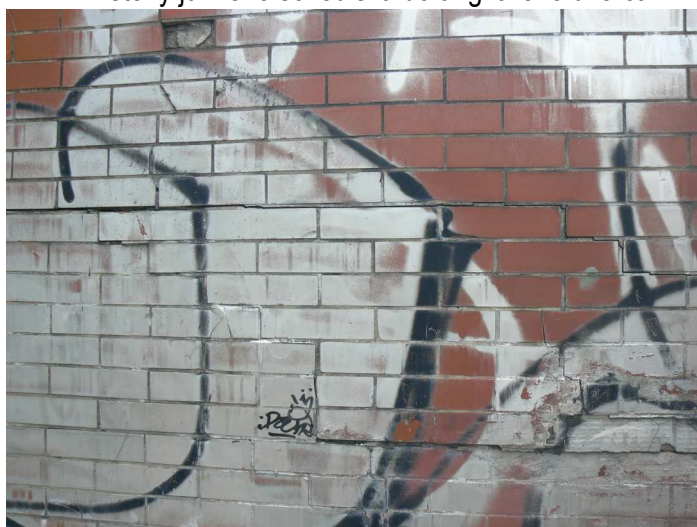
F83 Pohľad na horizontálnu trhlinu s vysunutím hornej časti južnej steny anglického dvorca

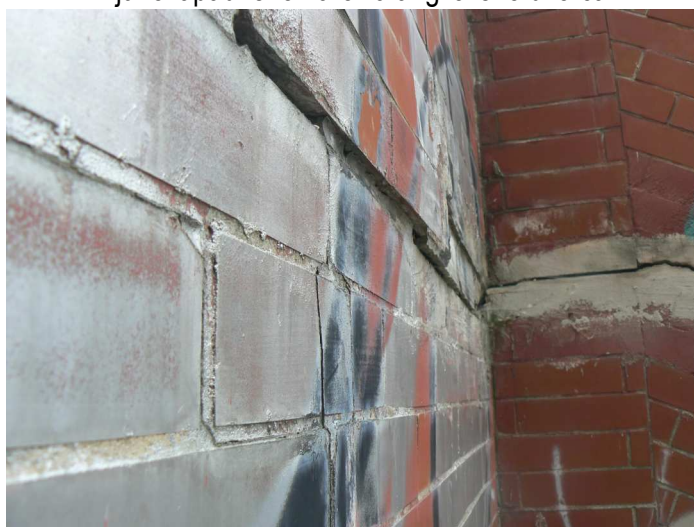
F84 Pohľad na horizontálnu trhlinu s vysunutím hornej časti južnej steny anglického dvorca
