# Fotosnímky objektu "B2"

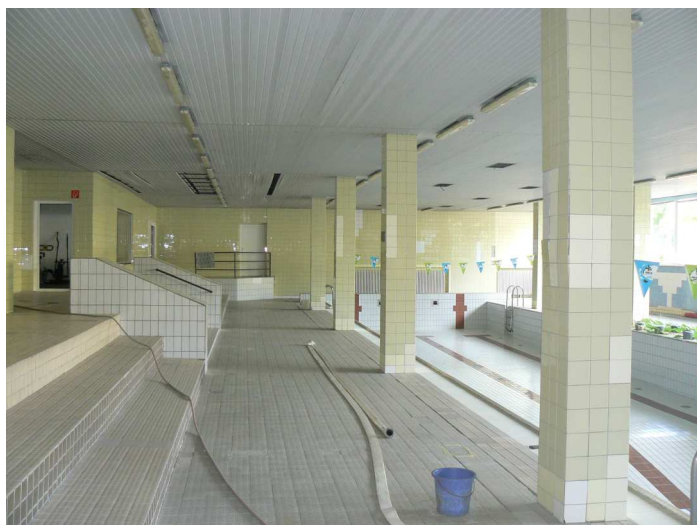
**F31** Celkový pohľad na východnú stranu posudzovanej podlahy bazénovej haly

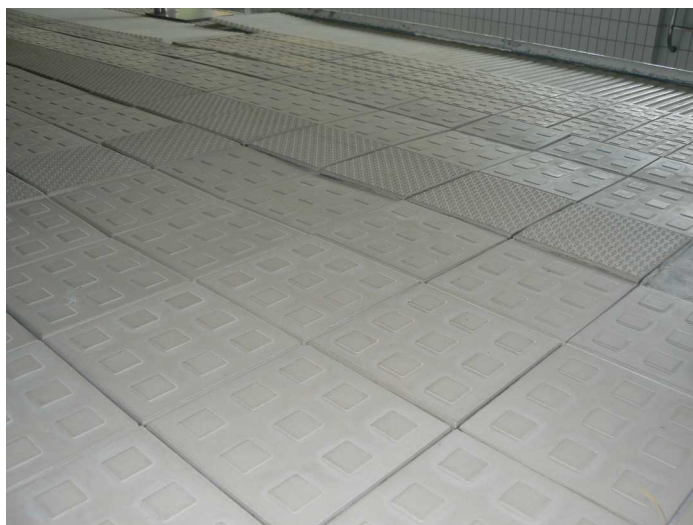
**F32** Pohľad na presadenutie podlahy bazénovej haly v jej napojení na vonkajšiu žb. vaňu bazéna

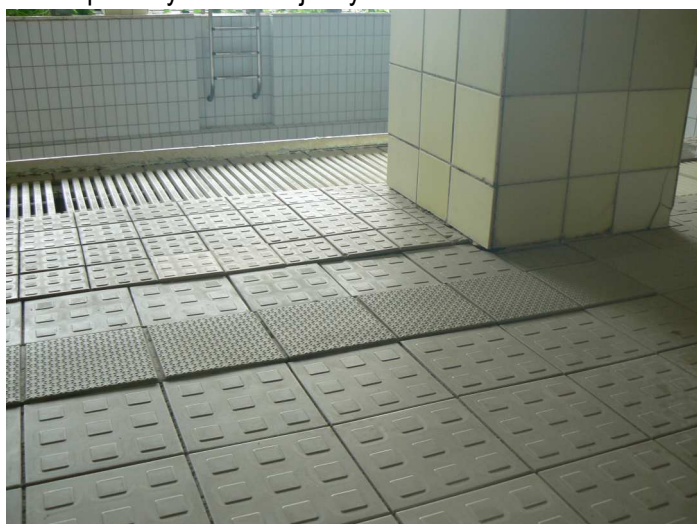
**F33** Pohľad na presadenutie podlahy bazénovej haly v jej napojení na vonkajšiu žb. vaňu bazéna

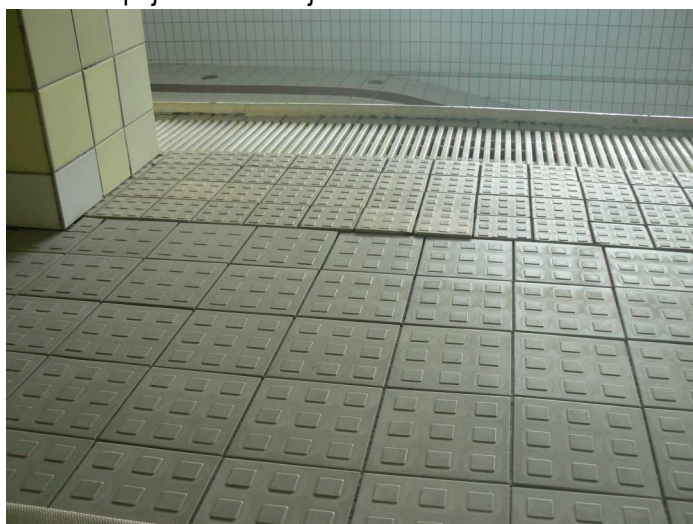
**F34** Pohľad na presadenutie podlahy bazénovej haly v jej napojení na vonkajšiu žb. vaňu bazéna

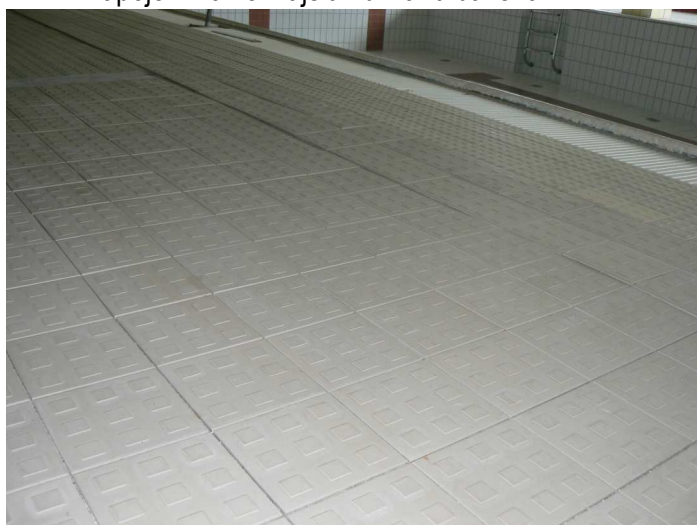
**F35** Pohľad na presadenutie podlahy bazénovej haly v jej napojení na vonkajšiu žb. vaňu bazéna

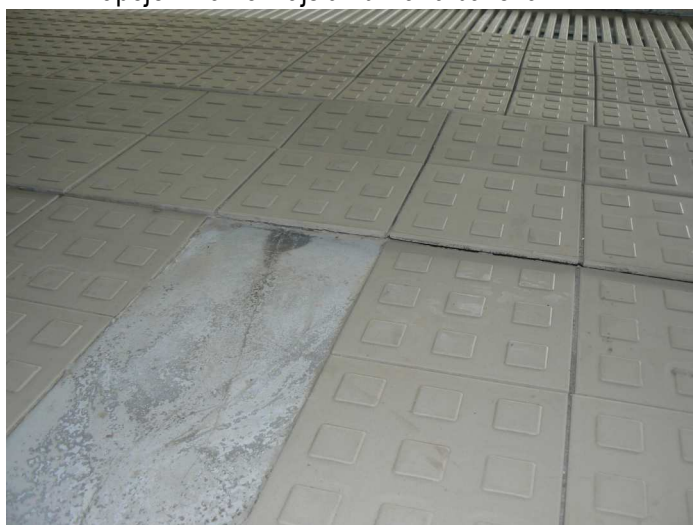
**F36** Detail výrazného sadnutia podlahy bazénovej haly v jej napojení na vonkajšiu žb. vaňu bazéna

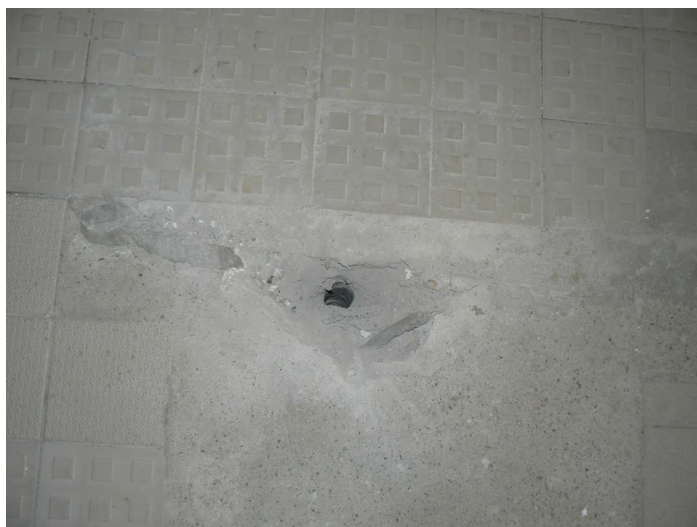
**F37** Pohľad na sondu overujúcu exist. skladbu podlahy bazénovej haly s vrtom pre penetračnú sondu "PS6"

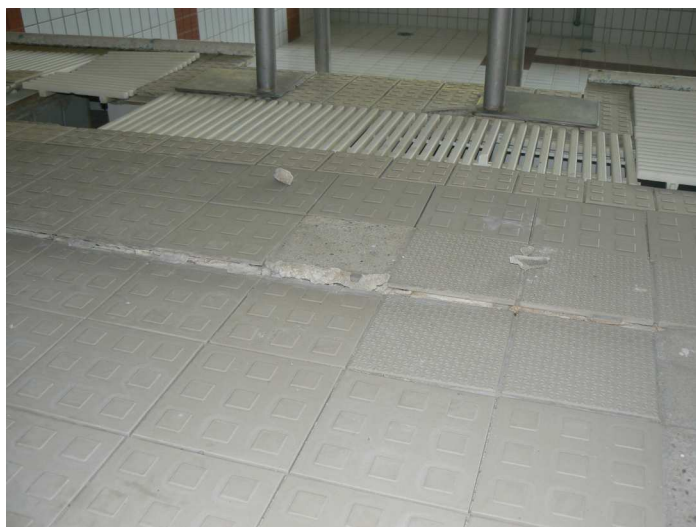
**F38** Detail výrazného sadnutia podlahy bazénovej haly v jej napojení na vonkajšiu žb. vaňu bazéna

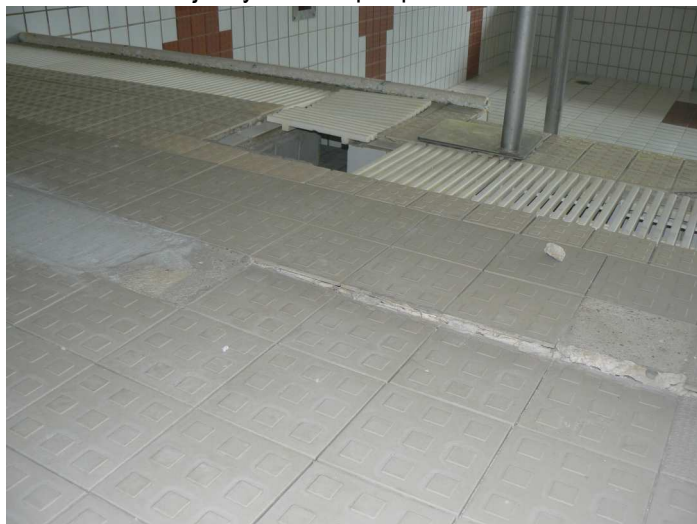
**F39** Detail výrazného sadnutia podlahy bazénovej haly v jej napojení na vonkajšiu žb. vaňu bazéna

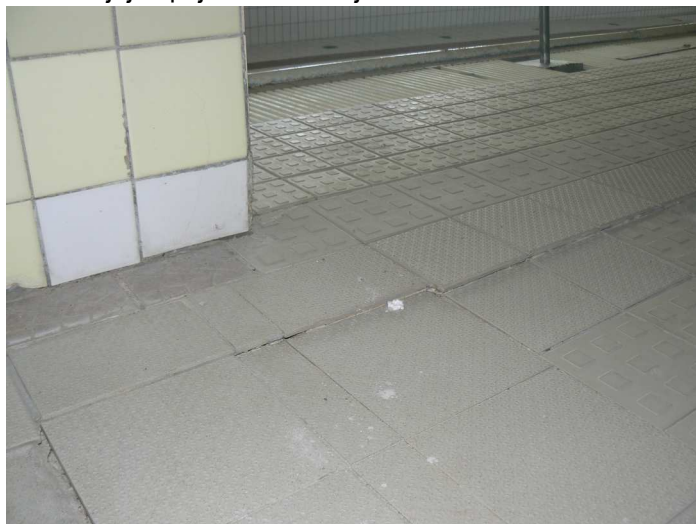
**F40** Detail výrazného sadnutia podlahy bazénovej haly v jej napojení na vonkajšiu žb. vaňu bazéna

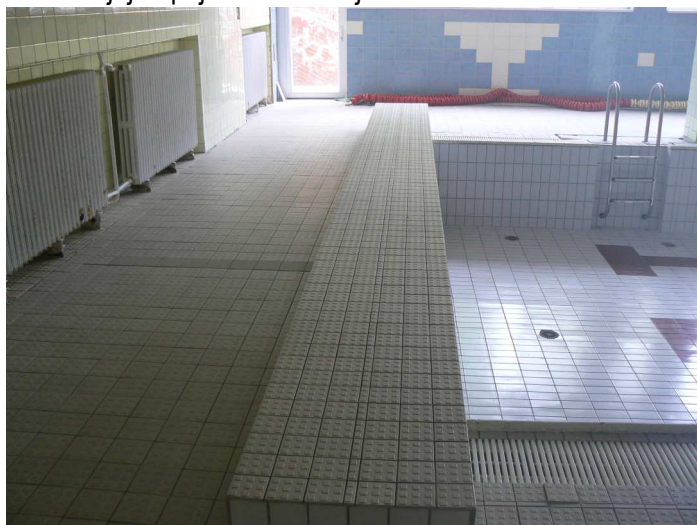
**F41** Celkový pohľad na posudzovanú podlahu bazénovej haly na jej južnom okraji

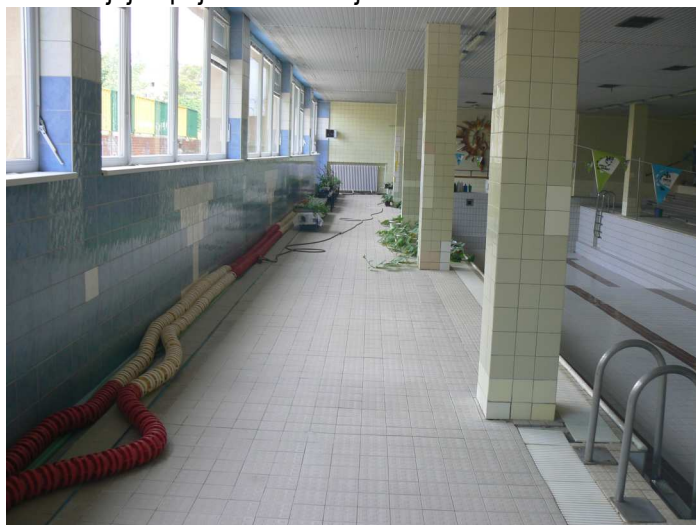
**F42** Celkový pohľad na posudzovanú podlahu bazénovej haly na jej západnom okraji

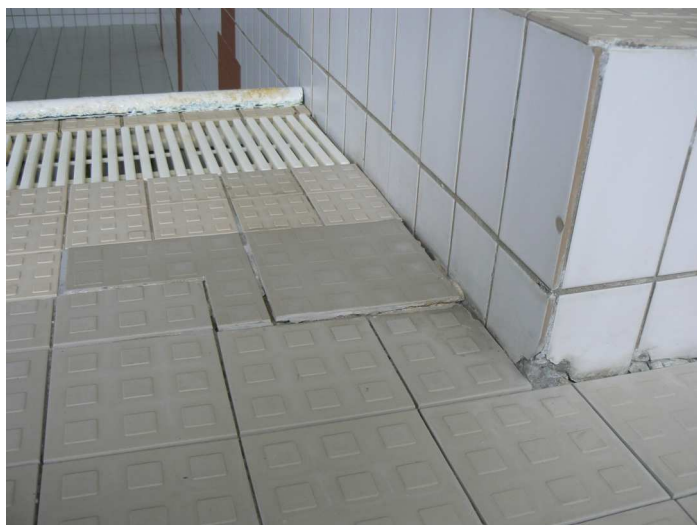
**F43** Detailný pohľad na narušenú a presadnutú podlahu pri juhozápadnom okraji bazéna

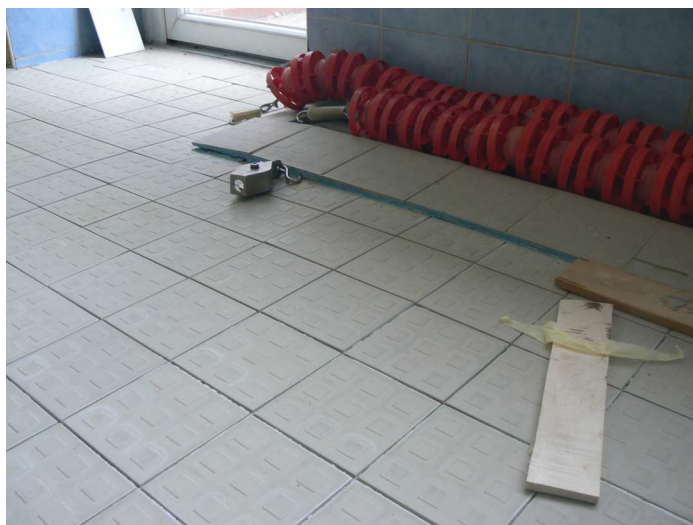
**F44** Pohľad na presadnutú podlahu západného okraja bazénovej haly v jej napojení na VZT kanál

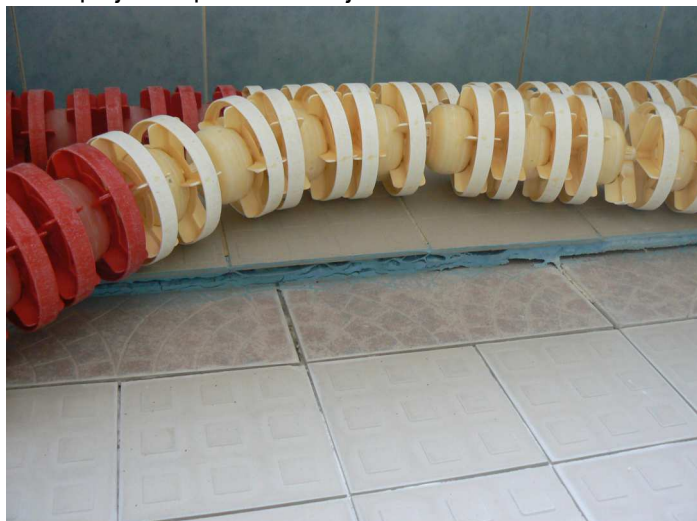
**F45** Pohľad na presadnutú podlahu západného okraja bazénovej haly v jej napojení na VZT kanál

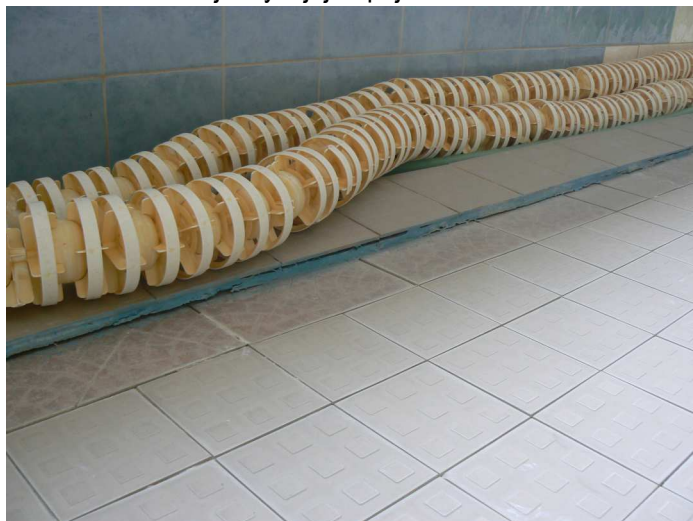
**F46** Pohľad na presadnutú podlahu západného okraja bazénovej haly v jej napojení na VZT kanál

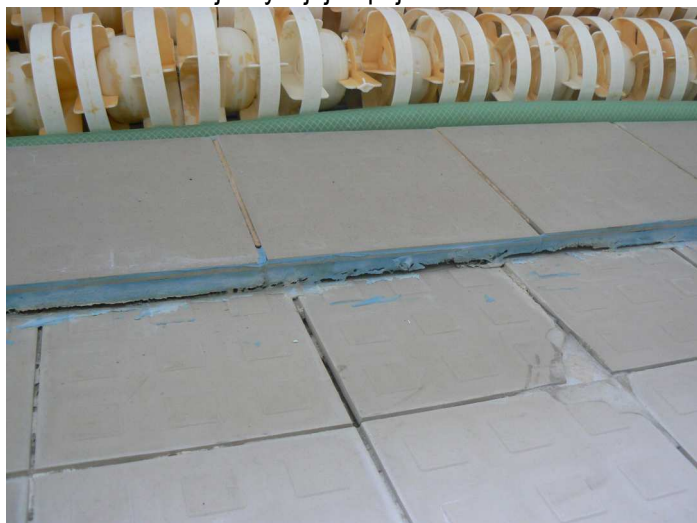
**F47** Detailný pohľad na presadnutú podlahu západného okraja bazénovej haly v jej napojení na VZT kanál

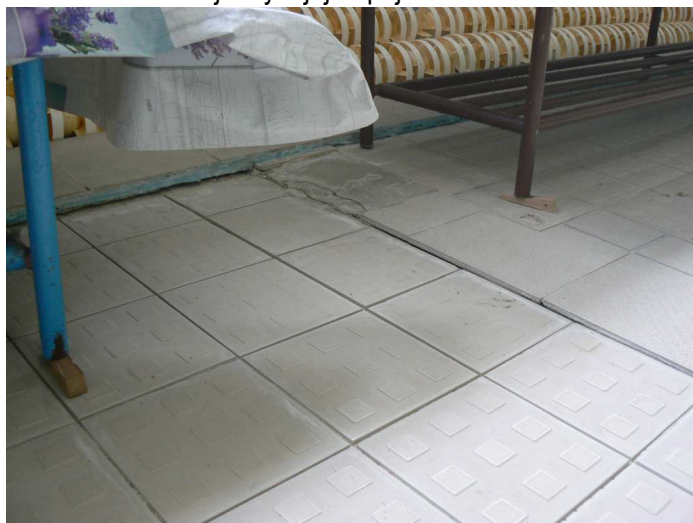
**F48** Detailný pohľad na presadnutú podlahu západného okraja bazénovej haly

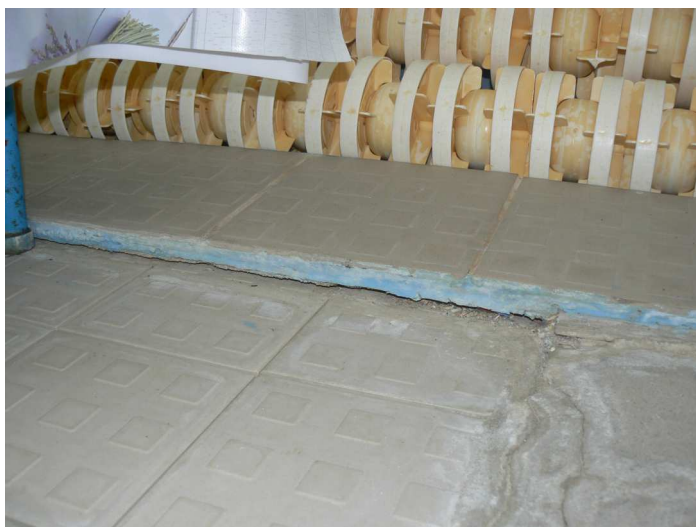
**F49** Detailný pohľad na presadnutú podlahu západného okraja bazénovej haly v jej napojení na VZT kanál

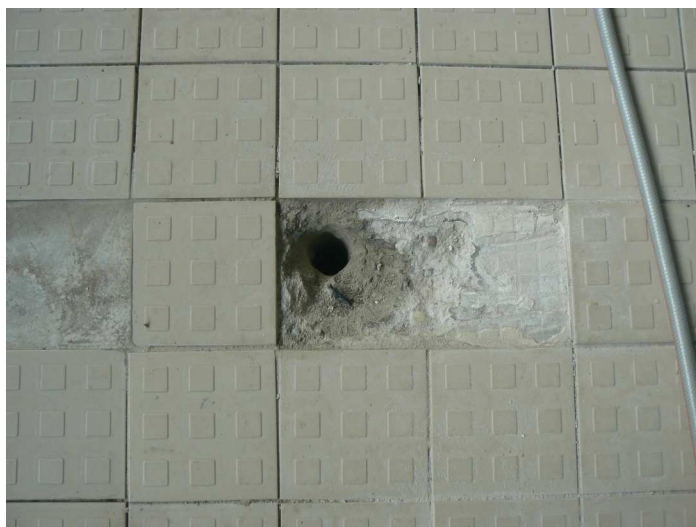
**F50** Pohľad na vrt v podlahe bazénovej haly pre prieskumnú dynamickú penetračnú sondu "PS7"

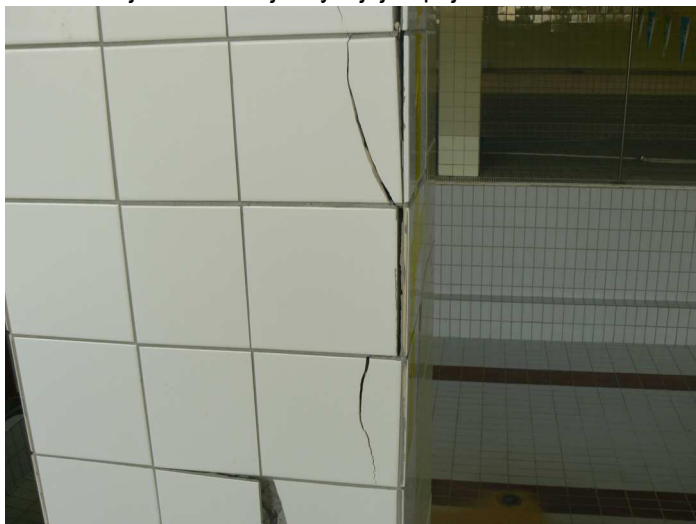
**F51** Detailný pohľad na poškodený keramický obklad vnútorného žb. stĺpa bazénovej haly

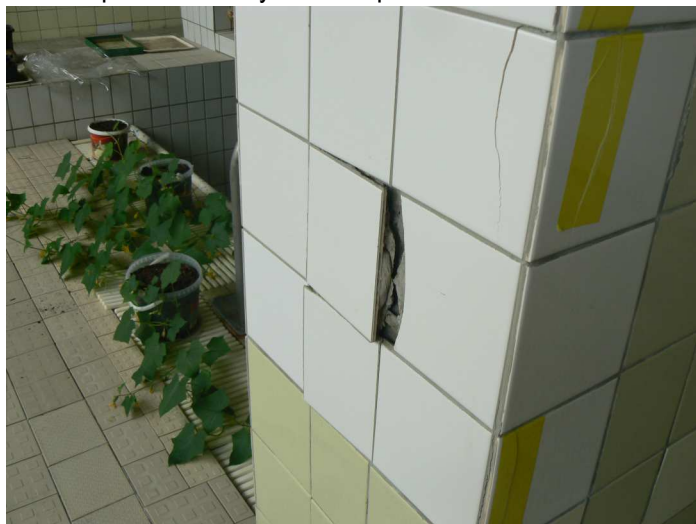
**F52** Detailný pohľad na poškodený keramický obklad vnútorného žb. stĺpa bazénovej haly

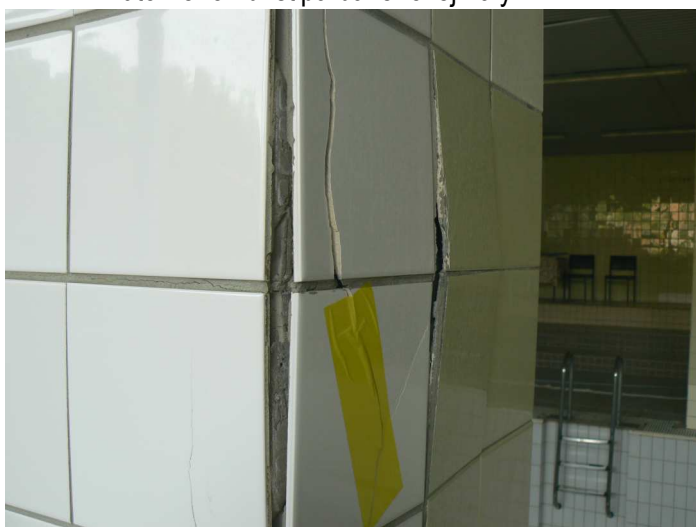
**F53** Detailný pohľad na poškodený keramický obklad vnútorného žb. stĺpa bazénovej haly

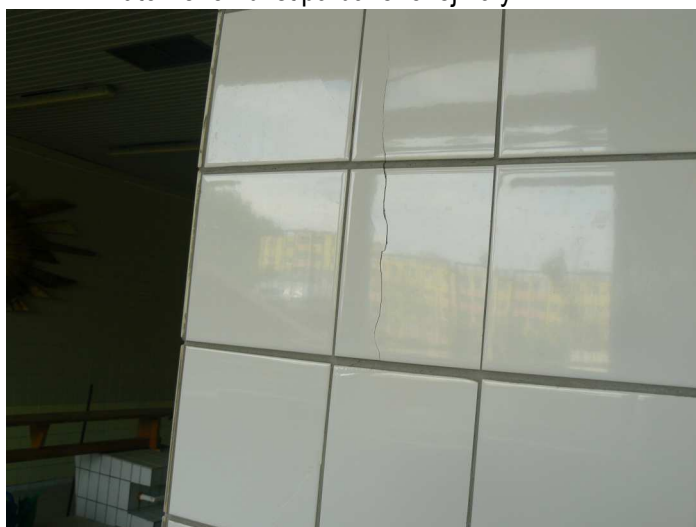
**F54** Detailný pohľad na poškodený keramický obklad vnútorného žb. stĺpa bazénovej haly

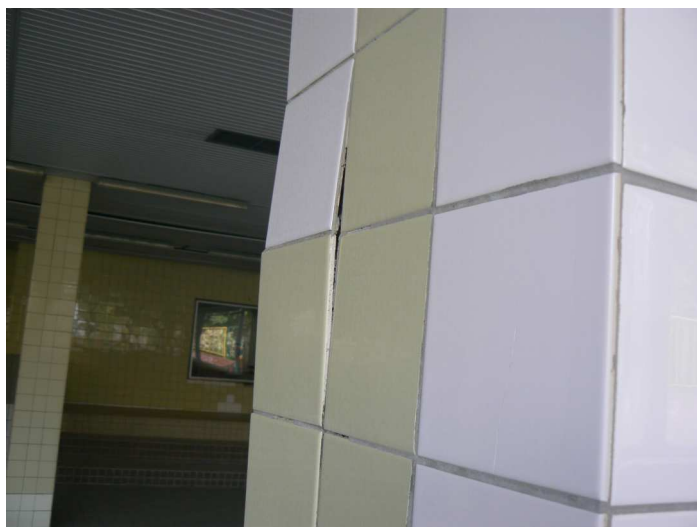
**F55** Detailný pohľad na poškodený keramický obklad vnútorného žb. stĺpa bazénovej haly

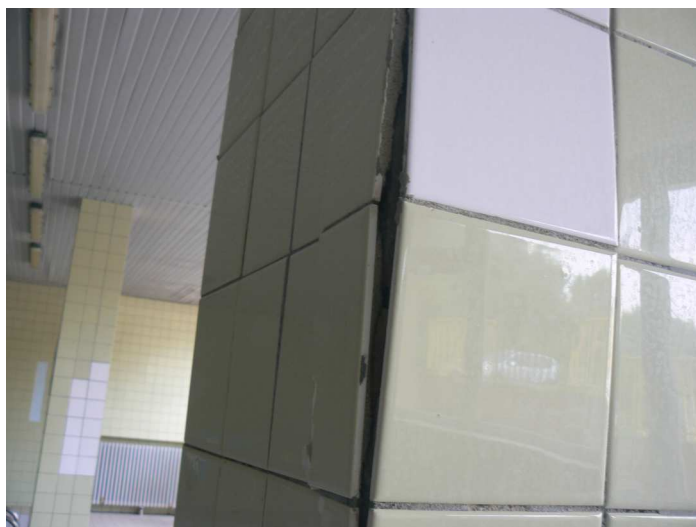
**F56** Detailný pohľad na poškodený keramický obklad vnútorného žb. stĺpa bazénovej haly

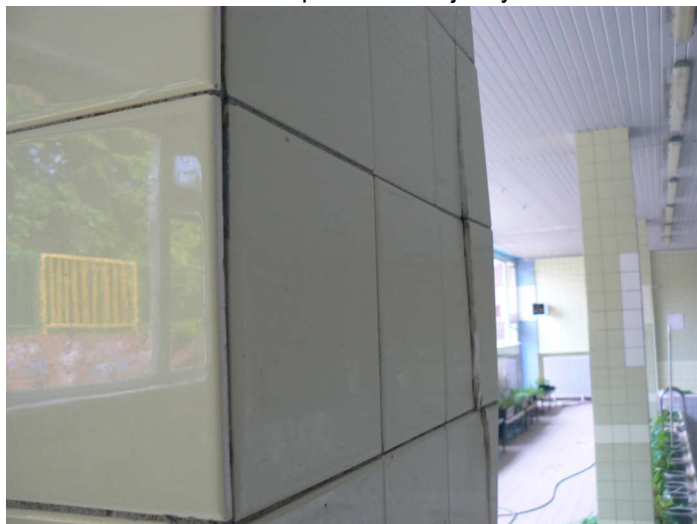
**F57** Detailný pohľad na poškodený keramický obklad vnútorného žb. stĺpa bazénovej haly

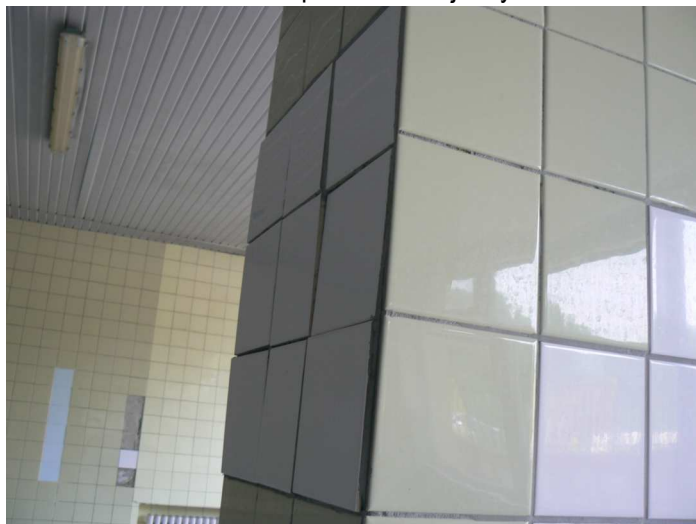
**F58** Detailný pohľad na poškodený keramický obklad vnútorného žb. stĺpa bazénovej haly

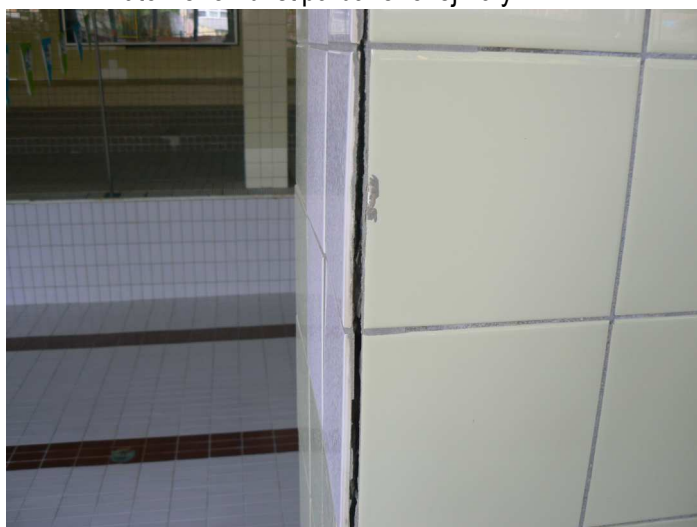
**F59** Detailný pohľad na poškodený keramický obklad vnútorného žb. stĺpa bazénovej haly

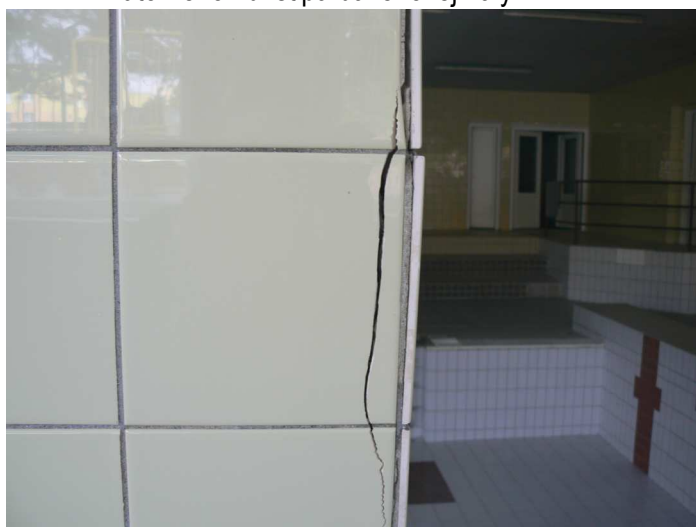
**F60** Detailný pohľad na poškodený keramický obklad vnútorného žb. stĺpa bazénovej haly

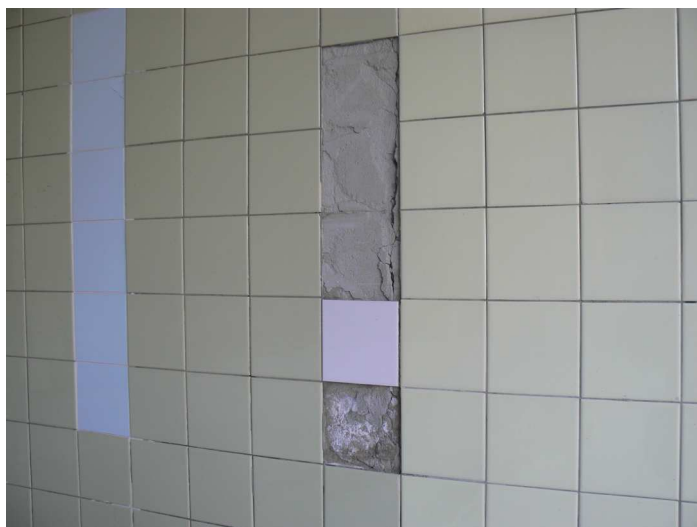
**F61** Pohľad na poškodený keramický obklad južnej fasádnej prefa keramzitovej steny bazénovej haly

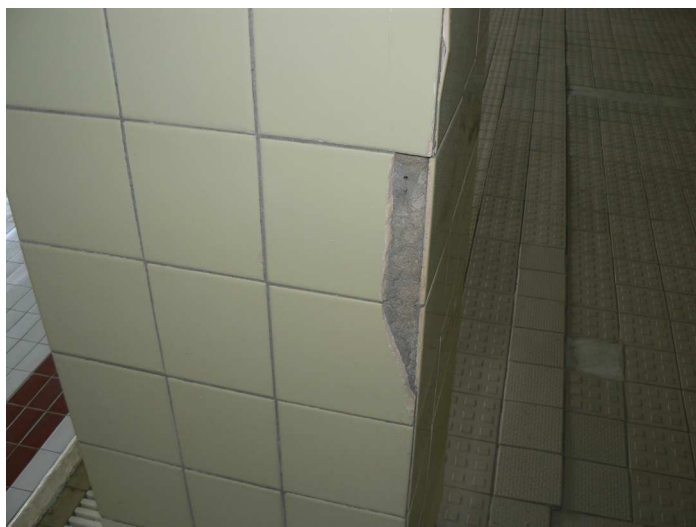
**F62** Detailný pohľad na poškodený keramický obklad vnútorného žb. stĺpa bazénovej haly

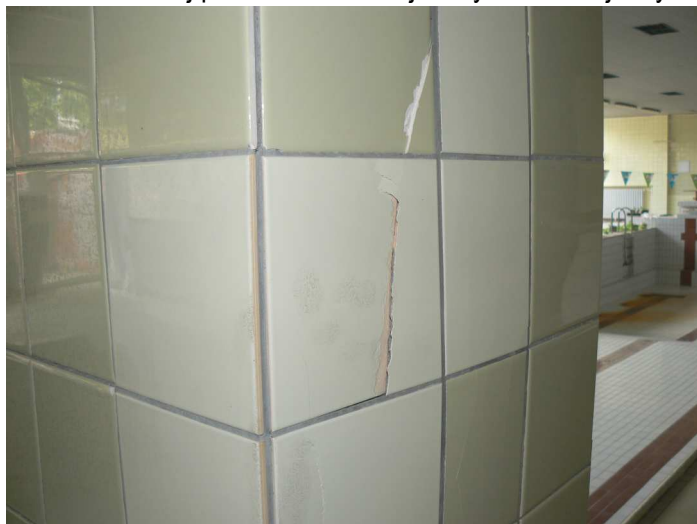
**F63** Detailný pohľad na poškodený keramický obklad vnútorného žb. stĺpa bazénovej haly

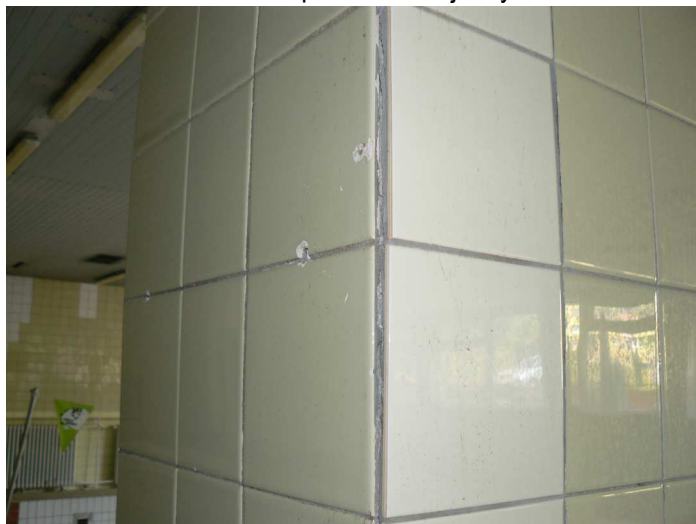
**F64** Detailný pohľad na poškodený keramický obklad vnútorného žb. stĺpa bazénovej haly

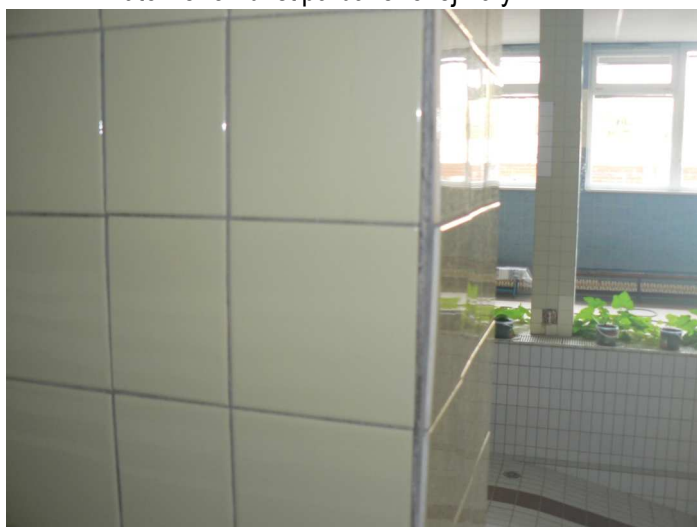
**F65** Detailný pohľad na poškodený keramický obklad vnútorného žb. stĺpa bazénovej haly

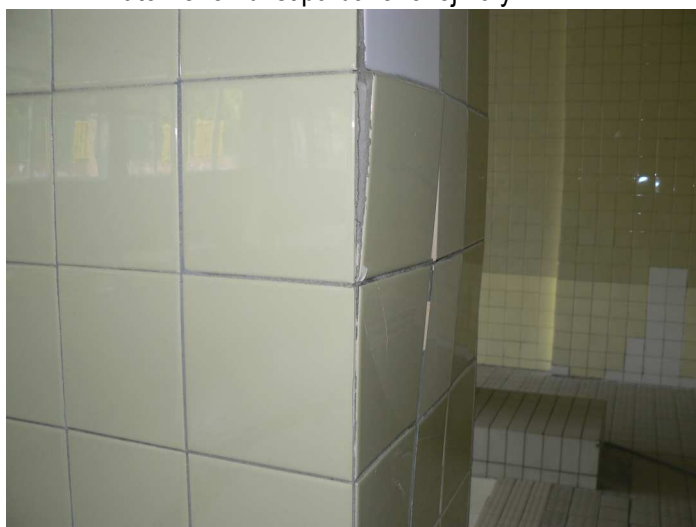
**F66** Detailný pohľad na poškodený keramický obklad vnútorného žb. stĺpa bazénovej haly
