## Obrazová zpráva přípojka

**Úsek** S1 - S2  
**Horní šachta** S1  
**Dolní šachta** S2  
**Obvod/ulice** Bratislava / Pankuchova

**Datum insp** 05.05.2021  
**Rozměr** 250 / 250  
**Druh kanál** systém odpadní vody, odtok volné hladiny v uzavřeném profilu

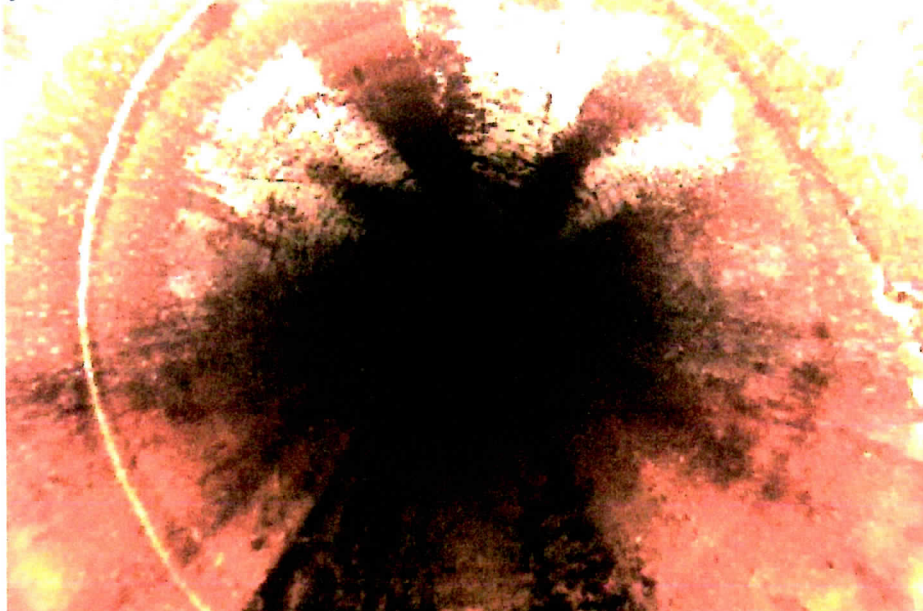
**Foto** 001

Poz: 12 - 12; Tvorba prasklin, prasklina, na obvodu potrubí, Šířka = 1mm

Poz: 12 - 12; Tvorba prasklin, prasklina, na obvodu potrubí, Šířka = 1,00mm

**Video**  
**Vzdál. ve směru tok** 1,45 m  
**Stav** BAB.B.B  
**Pozice** 12 - 12  
**Nosič dat**

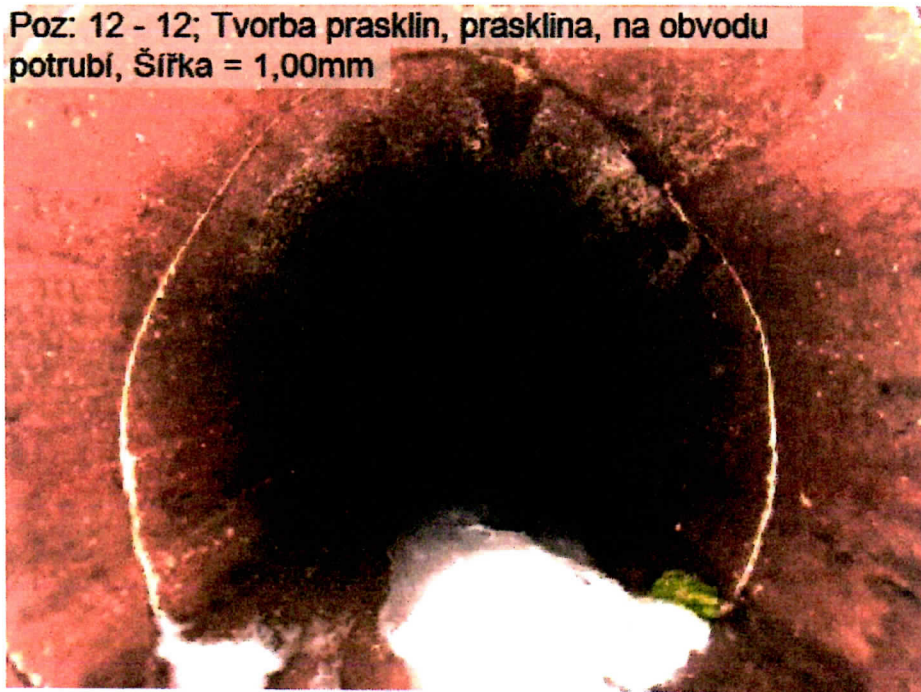
**Foto** 002

Poz: 12 - 12; Tvorba prasklin, prasklina, na obvodu potrubí, Šířka = 1mm

Poz: 12 - 12; Tvorba prasklin, prasklina, na obvodu potrubí, Šířka = 1,00mm

**Video**  
**Vzdál. ve směru tok** 4,55 m  
**Stav** BAB.B.B  
**Pozice** 12 - 12  
**Nosič dat**

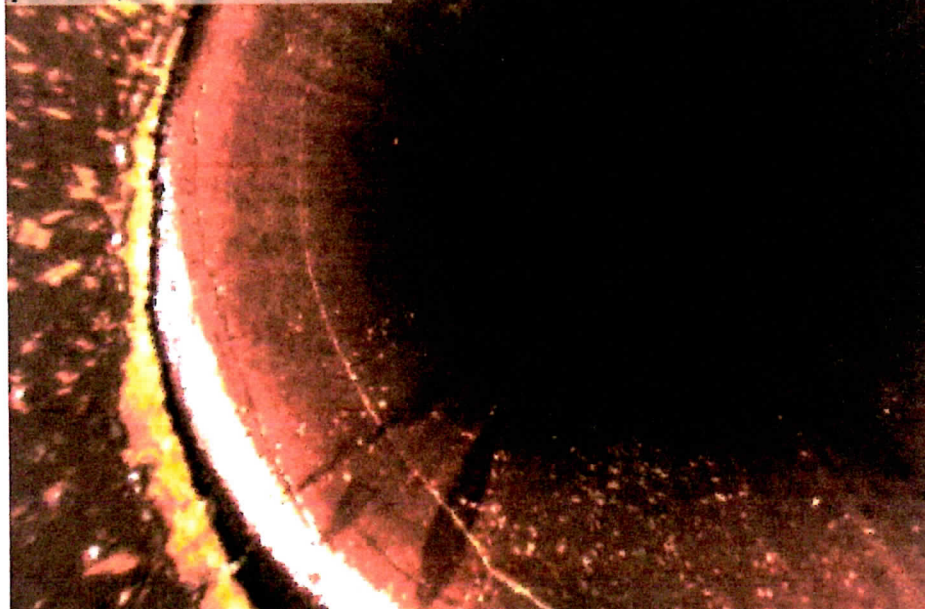
**Foto****003**

systém odpadní vody, odtok volné  
hladiny v uzavřeném profiluPoz: 12 - 12; Tvorba prasklin,  
prasklina, na obvodu potrubí, Šířka =  
1mmPoz: 12 - 12; Tvorba prasklin, prasklina, na obvodu  
potrubí, Šířka = 1,00mm

8,96 m

BAB.B.B

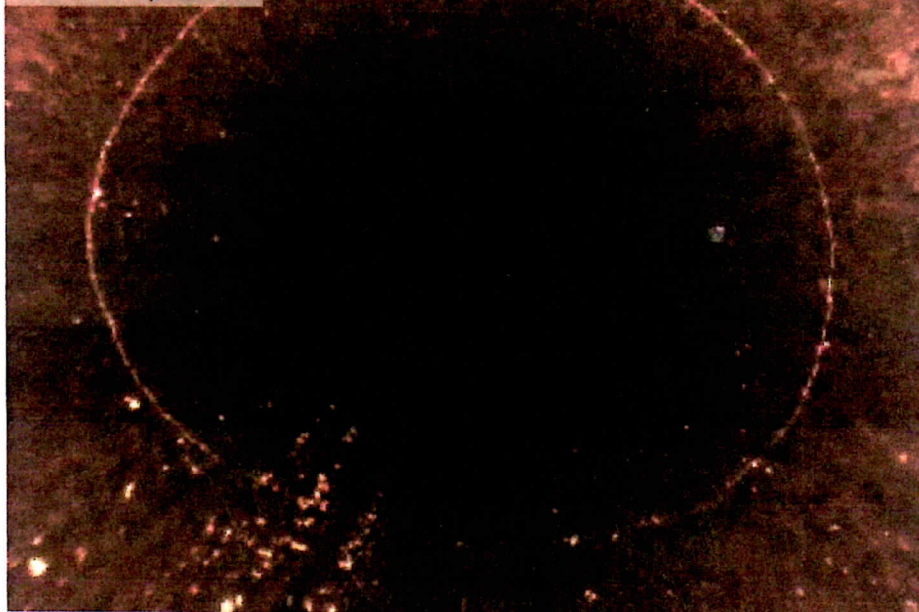
**Foto****004**

Poz: 12 - 12; Tvorba prasklin,  
prasklina, na obvodu potrubí, Šířka =  
1mmPoz: 8 - 12; Tvorba prasklin, prasklina, na obvodu potrubí,  
Šířka = 1,00mm

23,30 m

BAB.B.B

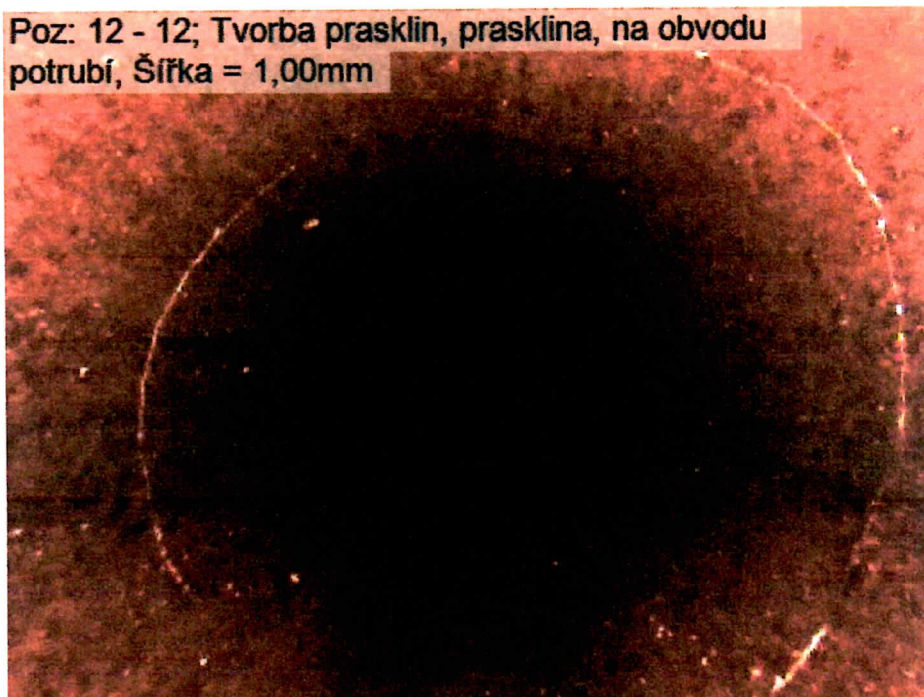
**Foto** 005

Poz: 12 - 12; Tvorba prasklin, prasklina, na obvodu potrubí, Šířka = 1mm

Poz: 12 - 12; Tvorba prasklin, prasklina, na obvodu potrubí, Šířka = 1,00mm

**Vzdál. ve směru tok** 27,42 m

**Stav** BAB.B.B

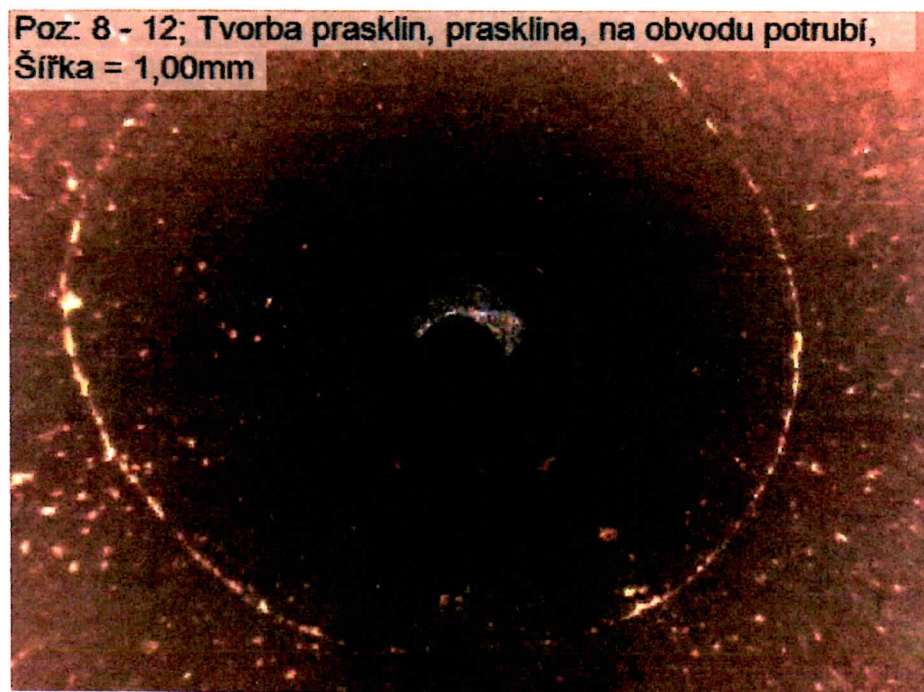
**Foto** 006

Poz: 8 - 12; Tvorba prasklin, prasklina, na obvodu potrubí, Šířka = 1mm

Poz: 8 - 12; Tvorba prasklin, prasklina, na obvodu potrubí, Šířka = 1,00mm

**Vzdál. ve směru tok** 32,39 m

**Stav** BAB.B.B

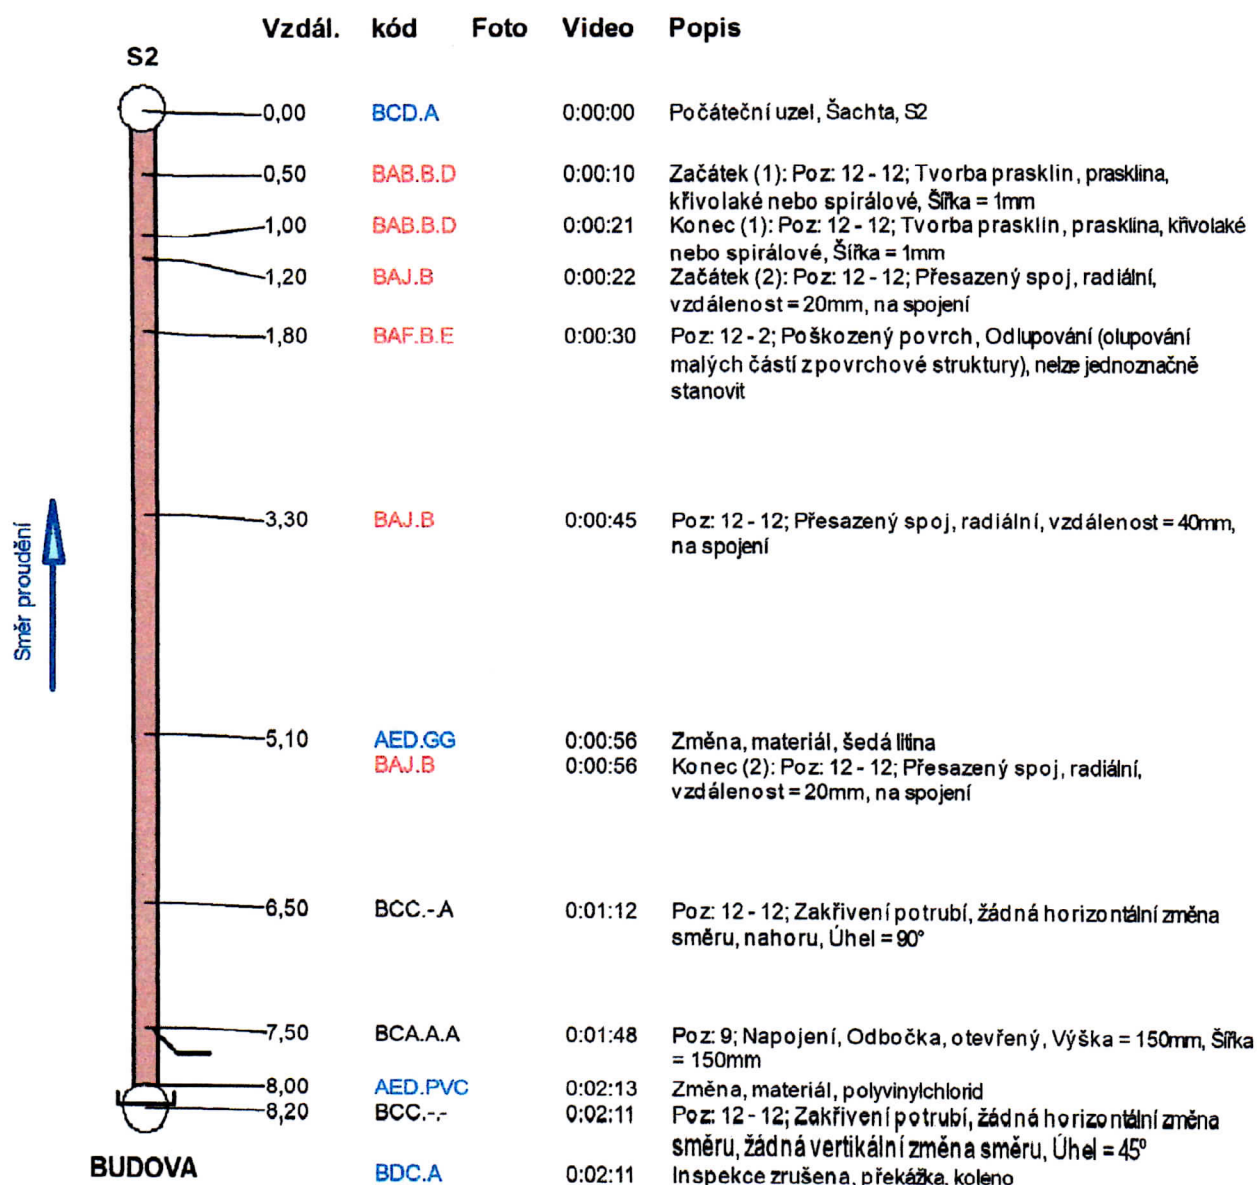
**Úsek S2 - BUDOVA****Datum insp**

Foto	Video	Vzdál./m	Stav	V	Popis
	00:00:00	0,00	BCD.A		Počáteční uzel, Šachta, S2
	00:00:10	0,50	BAB.B.D		Začátek (1): Poz: 12 - 12; Tvorba prasklin, prasklina, křivolaké nebo spirálové, Šířka = 1mm
	00:00:21	1,00	BAB.B.D		Konec (1): Poz: 12 - 12; Tvorba prasklin, prasklina, křivolaké nebo spirálové, Šířka = 1mm
	00:00:22	1,20	BAJ.B	A	Začátek (2): Poz: 12 - 12; Přesazený spoj, radiální, vzdálenost = 20mm, na spojení
	00:00:30	1,80	BAF.B.E		Poz: 12 - 2; Poškozený povrch, Odlupování (olupování malých částí z povrchové struktury), nelze jednoznačně stanovit
	00:00:45	3,30	BAJ.B	A	Poz: 12 - 12; Přesazený spoj, radiální, vzdálenost = 40mm, na spojení
	00:00:56	5,10	AED.GG		Změna, materiál, šedá litina

Foto	Video	Vzdál./m	Stav	V	Popis
	00:00:56	5,10	BAJ.B	A	Konec (2): Poz: 12 - 12; Přesazený spoj, radiální, vzdálenost = 20mm, na spojení
	00:01:12	6,50	BCC.-.A		Poz: 12 - 12; Zakřivení potrubí, žádná horizontální změna směru, nahoru, Úhel = 90°
	00:01:48	7,50	BCA.A.A		Poz: 9; Napojení, Odbočka, otevřený, Výška = 150mm, Šířka = 150mm
	00:02:13	8,00	AED.PVC		Změna, materiál, polyvinylchlorid
	00:02:11	8,20	BCC.-.-		Poz: 12 - 12; Zakřivení potrubí, žádná horizontální změna směru, žádná vertikální změna směru, Úhel = 45°
	00:02:11	8,20	BDC.A		Inspekce zrušena, překážka, koleno

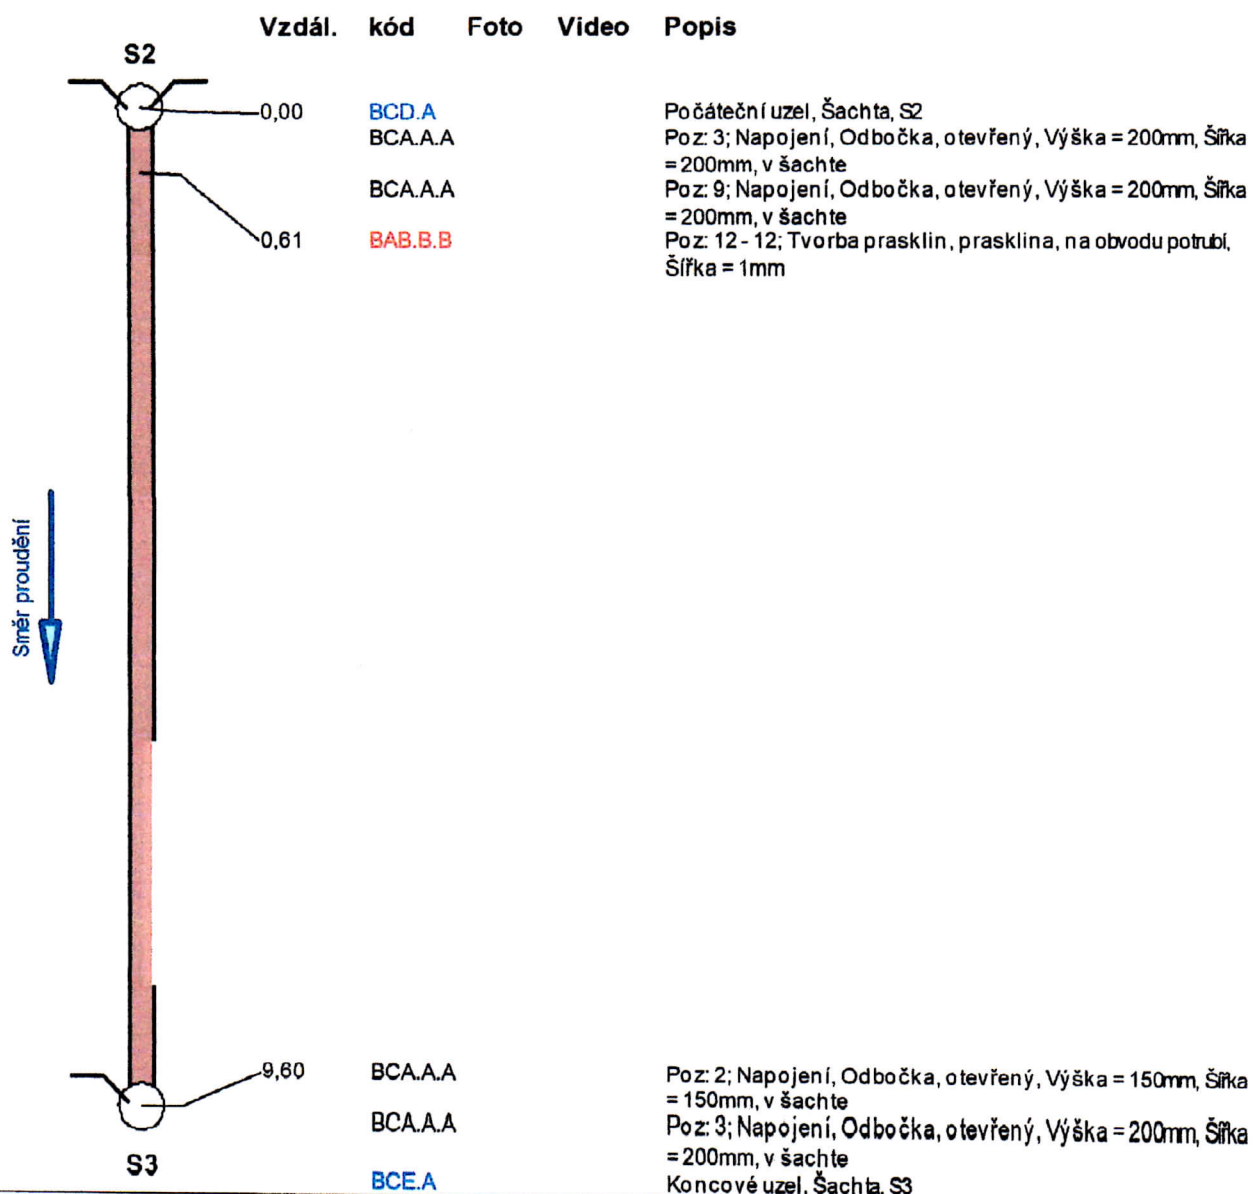
<b>Úsek</b>	<b>S2 - S3</b>	<b>Datum insp</b>	05.05.2021
Horní šachta	S2	<b>Druh kanal</b>	systém odpadní vody, odtok volné hladiny v uzavřeném profilu
Dolní šachta	S3

Foto	Video	Vzdál./m	Stav	V	Popis
		0,00	BCD.A		Počáteční uzel, Šachta, S2
		0,00	BCA.A.A		Poz: 3; Napojení, Odbočka, otevřený, Výška = 200mm, Šířka = 200mm, v šachte
		0,00	BCA.A.A		Poz: 9; Napojení, Odbočka, otevřený, Výška = 200mm, Šířka = 200mm, v šachte
		0,61	BAB.B.B		Poz: 12 - 12; Tvorba prasklin, prasklina, na obvodu potrubí, Šířka = 1mm
		9,60	BCA.A.A		Poz: 2; Napojení, Odbočka, otevřený, Výška = 150mm, Šířka = 150mm, v šachte
		9,60	BCA.A.A		Poz: 3; Napojení, Odbočka, otevřený, Výška = 200mm, Šířka = 200mm, v šachte
		9,60	BCE.A		Koncové uzel, Šachta, S3
