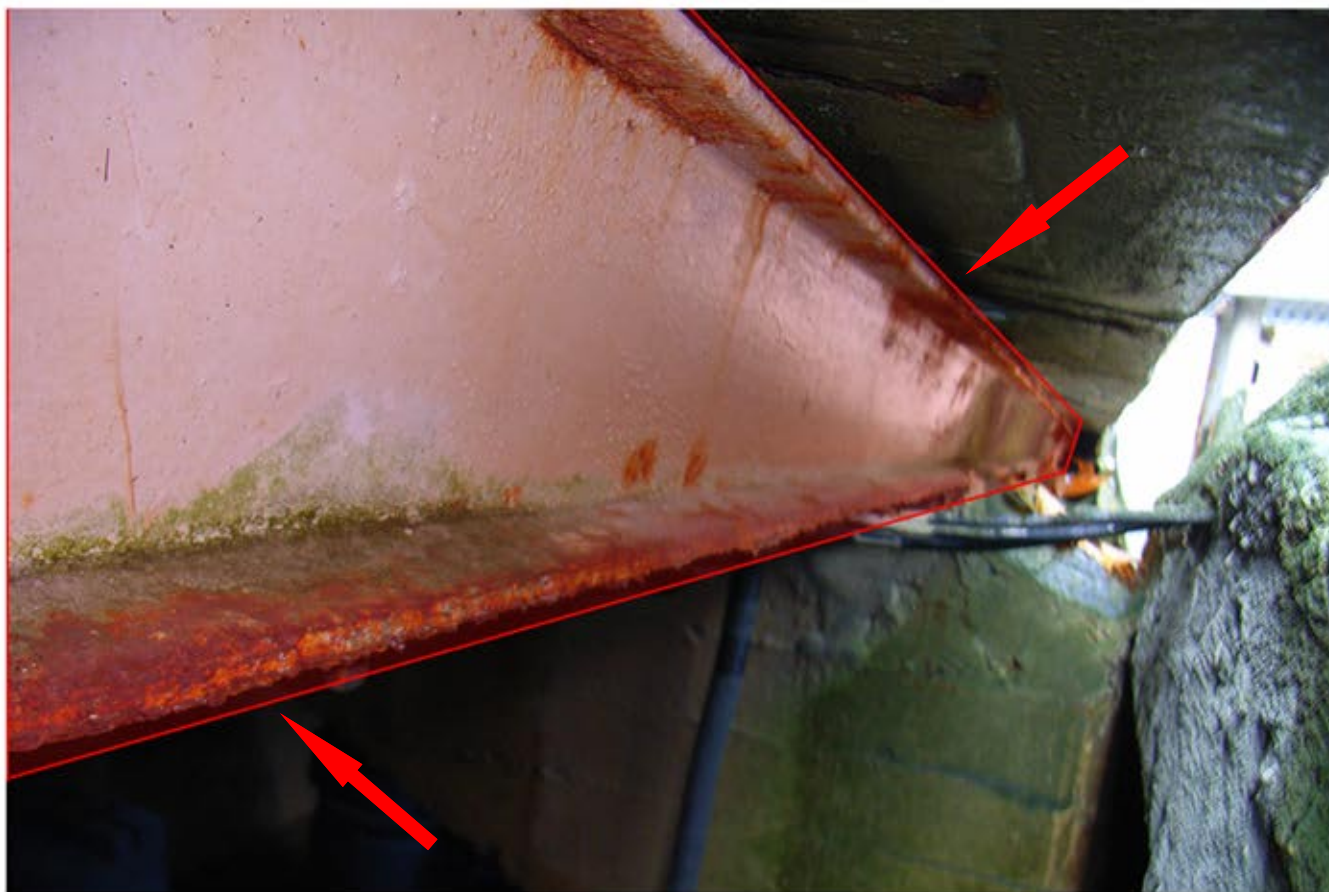
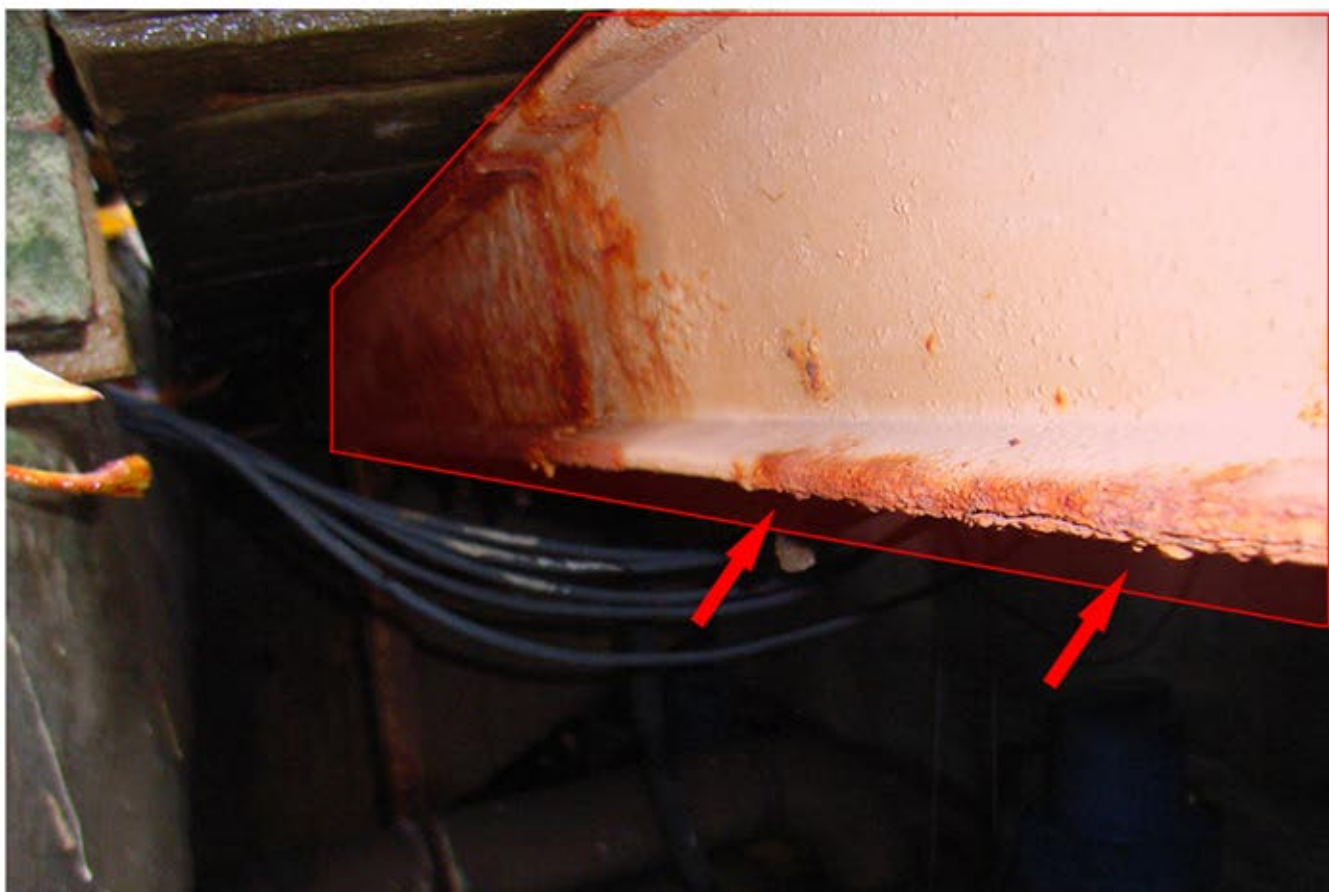
z dôvodu značnej korózie je nutné vymeniť nosné, železné profily
