Fotodokumentácia

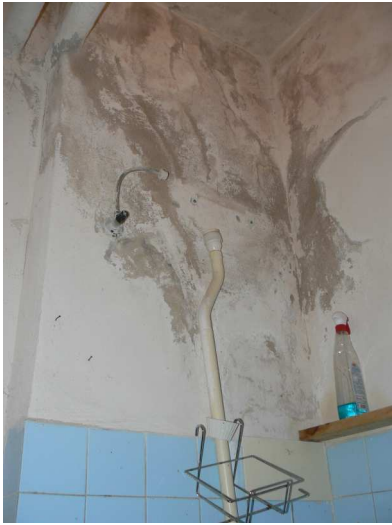
F1 Zatečený horný roh miestnosti upratovačky nad výlevkou

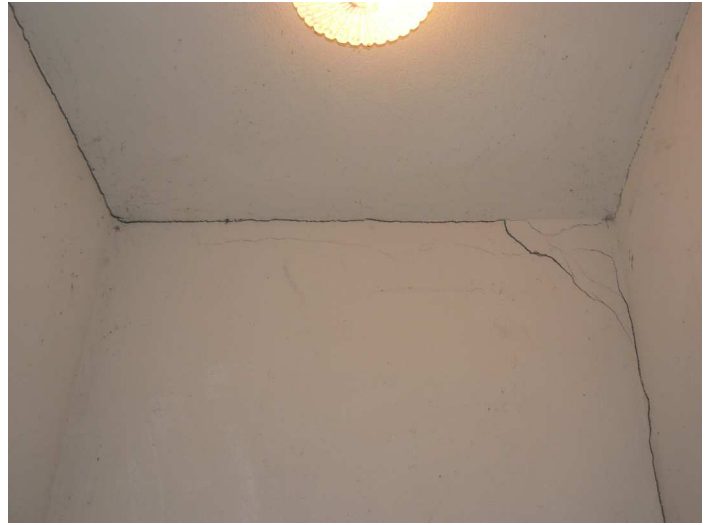
F2 Trhliny v styku priečok a tesne pod stropu miestnosti upratovačky

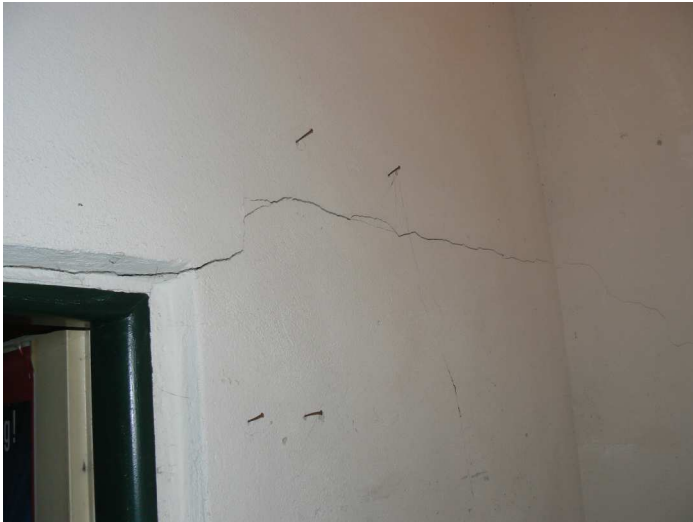
F3 Trhlina v priečke medzi schodiskovou halou a miestnosťou upratovačky

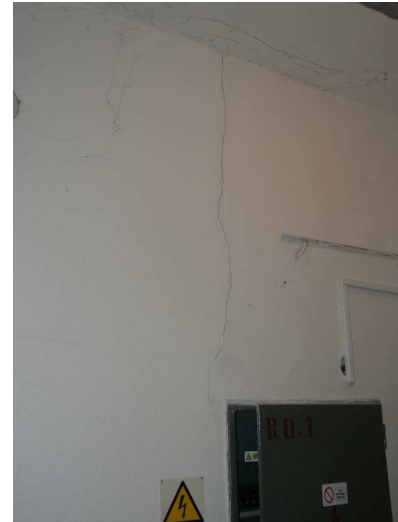
F4 Zvislá trhlina v priečke chodby nad elektrorozvádzačom

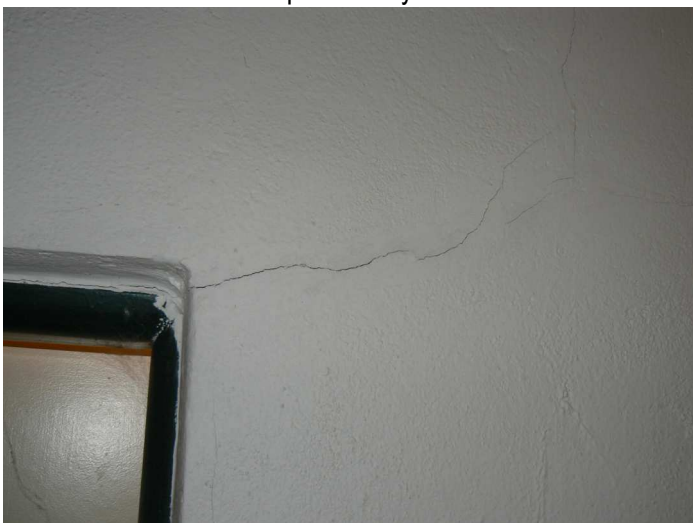
F5 Trhlina pri dverách v priečke medzi chodbou a miestnosťou prípravy zeleniny

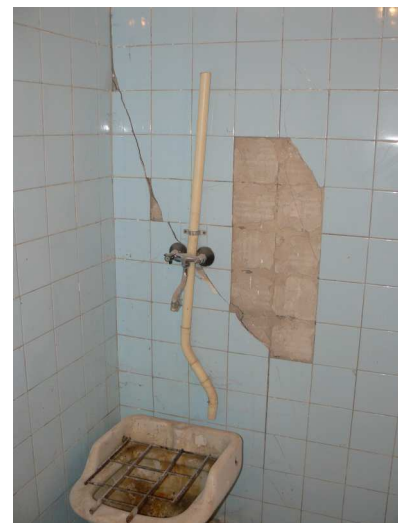
F6 Šikmá a zvislá trhlina v priečke medzi skladom a miestnosťou prípravy zeleniny

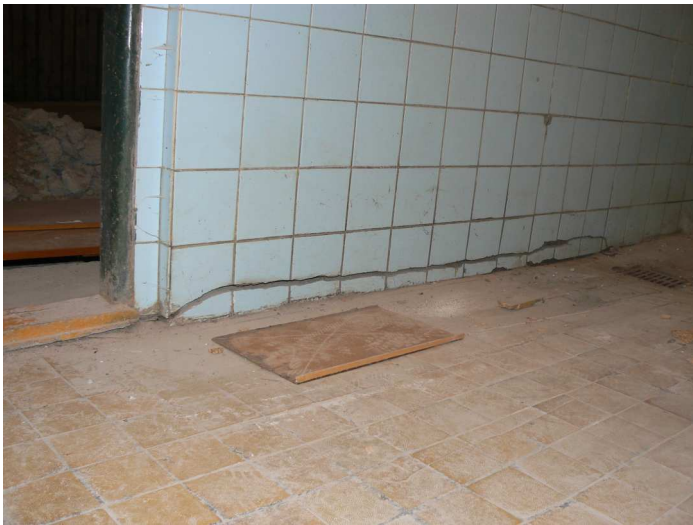
F7 Horizontálna trhlina v priečke medzi sklado
a miestnosťou prípravy zeleniny nad podlahou

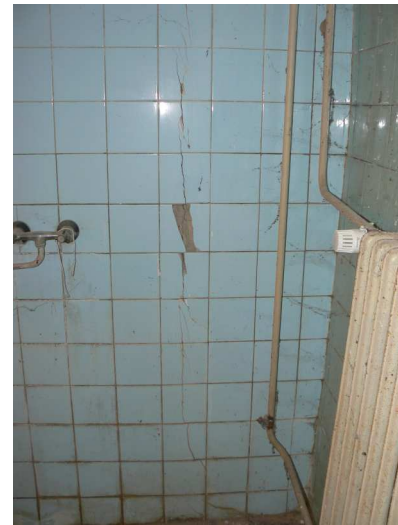
F8 Zvislá trhlina v napojení priečky na stĺp medzi
skladom a miestnosťou prípravy zeleniny

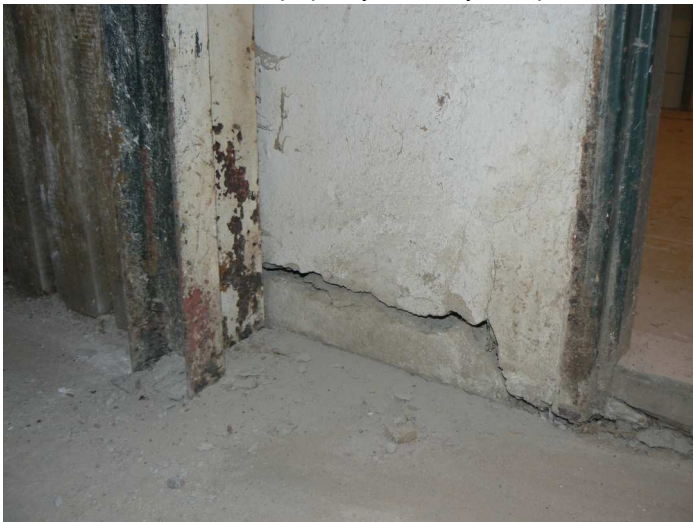
F9 Horizontálna trhlina v priečke medzi miestnosťou
prípravy zeleniny a sklado nad podlahou

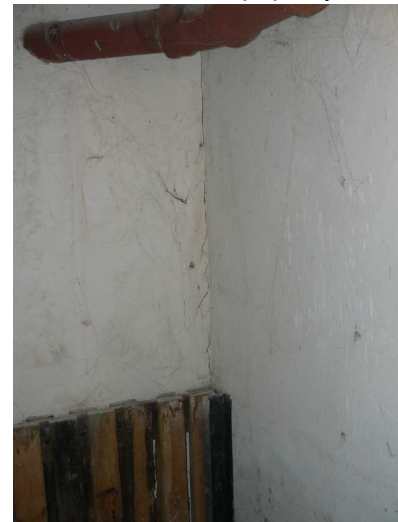
F10 Zvislá trhlina v styku priečok skladu za
miestnosťou prípravy zeleniny

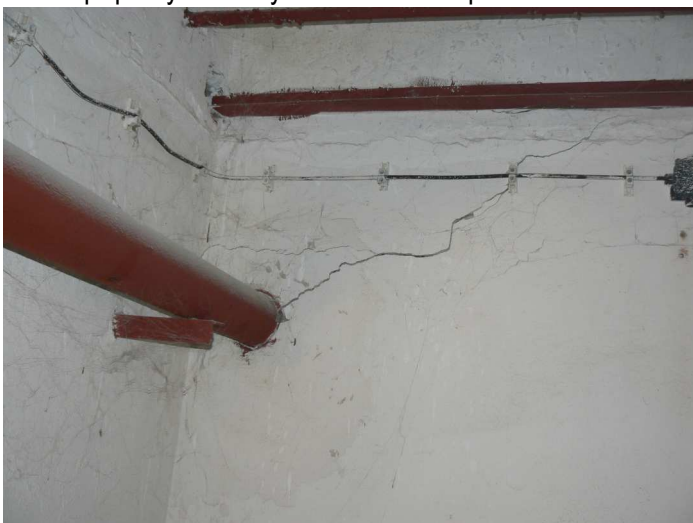
F11 Šikmá trhlina pri prestupe kanalizačného potrubia
v priečke medzi skladmi

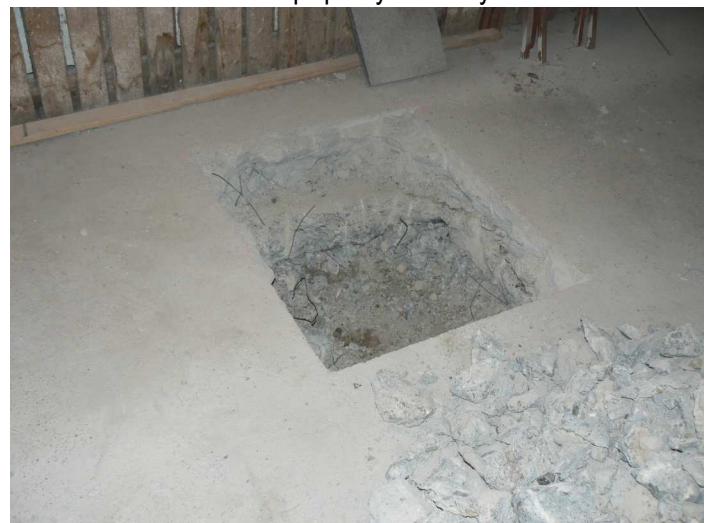
F12 Pohľad na prieskumnú sondu "S1" v podlahe
miestnosti skladu

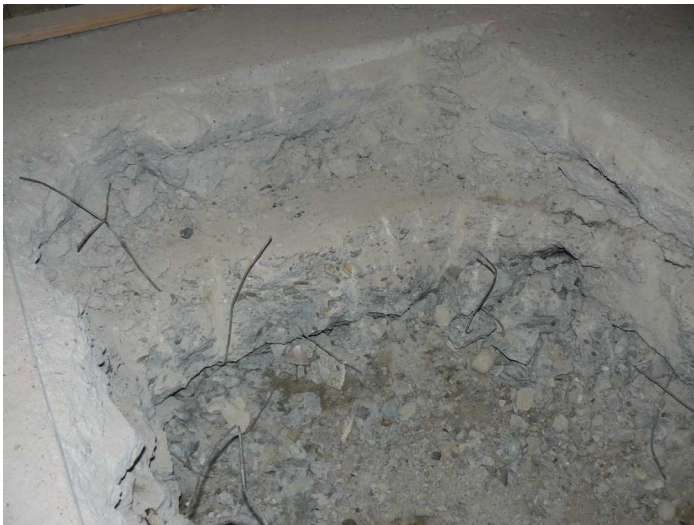
F13 Detail skladby prepadnutej podlahy a podložia v prieskumnej sonde "S1" miestnosti skladu

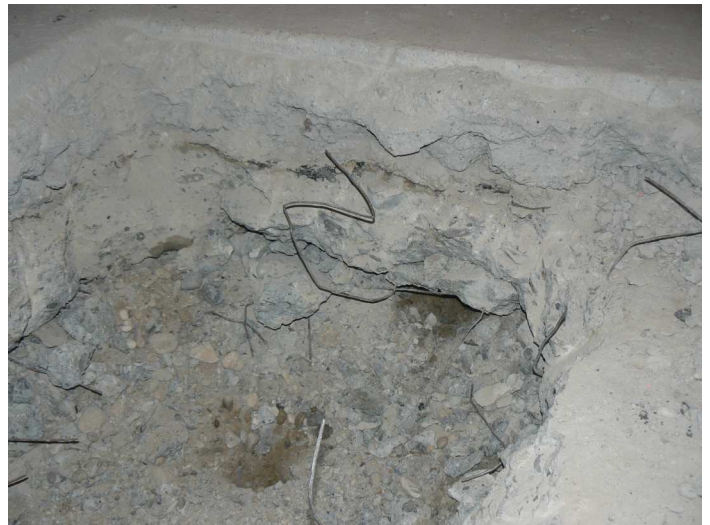
F14 Detail skladby prepadnutej podlahy a podložia v prieskumnej sonde "S1" miestnosti skladu

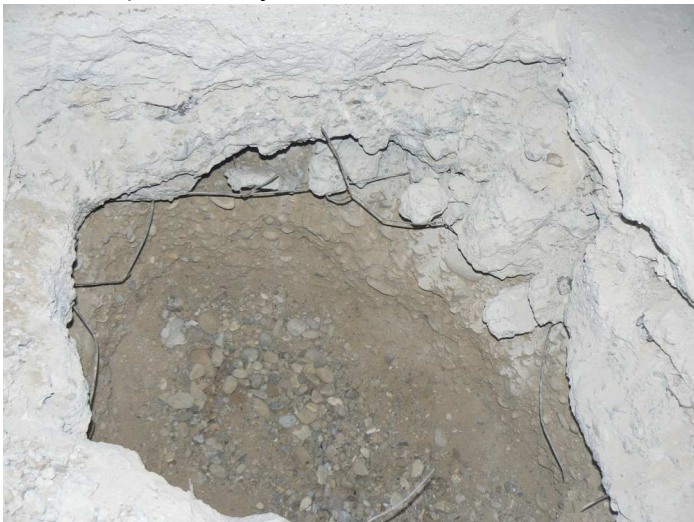
F15 Detail skladby prepadnutej podlahy a podložia v prieskumnej sonde "S2" miestnosti skladu

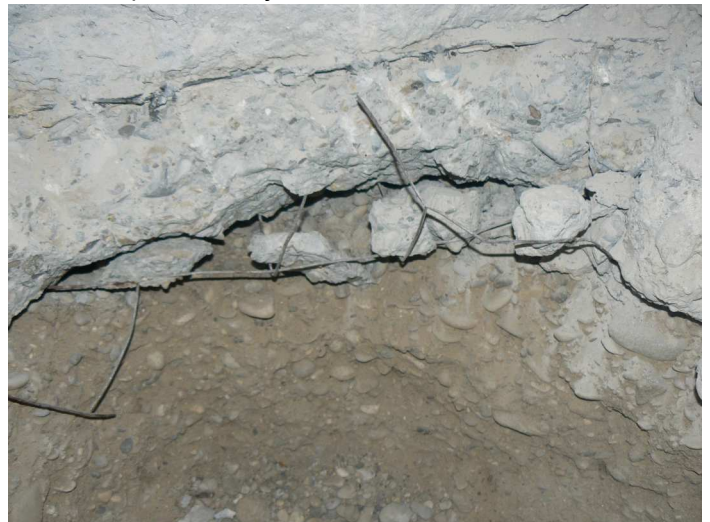
F16 Detail skladby prepadnutej podlahy a podložia v prieskumnej sonde "S2" miestnosti skladu

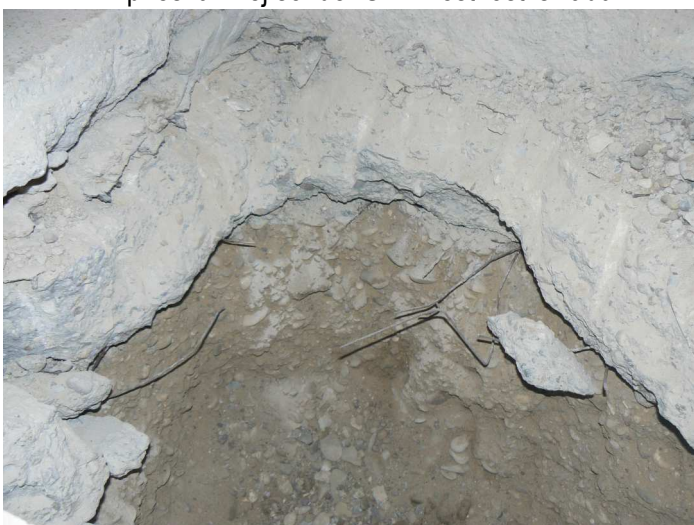
F17 Detail skladby prepadnutej podlahy a podložia v prieskumnej sonde "S2" miestnosti skladu

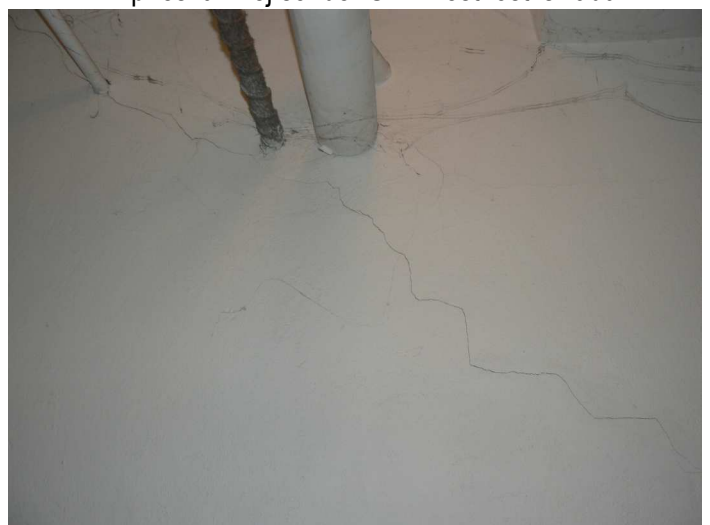
F18 Detail trhlín v priečke medzi skladištom a chodbou pri prestupe inštalovaných potrubí

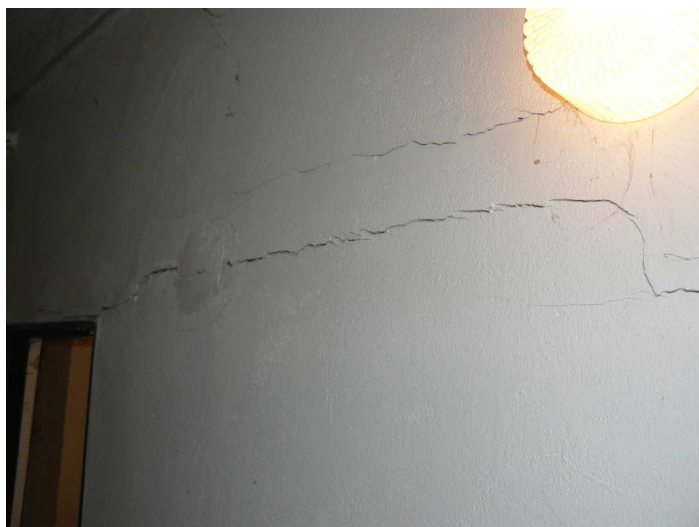
F19 Horizontálna trhlina v priečke medzi sklalom a chodbou v úrovni hornej hrany dverí

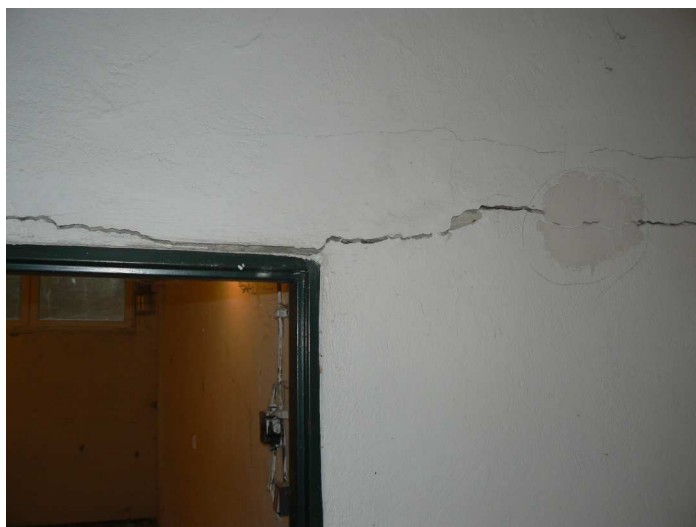
F20 Horizontálna trhlina v priečke medzi sklalom a chodbou nad dverami

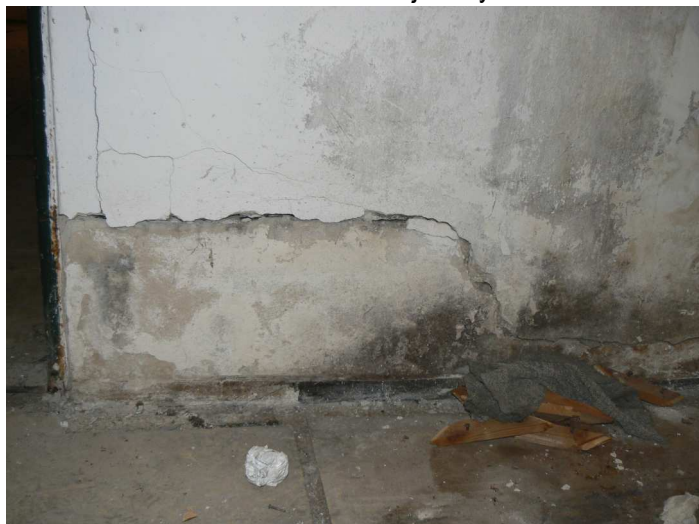
F21 Horizontálna trhlina v priečke medzi chodbou a sklalom nad presadnutou podlahou pri dverách

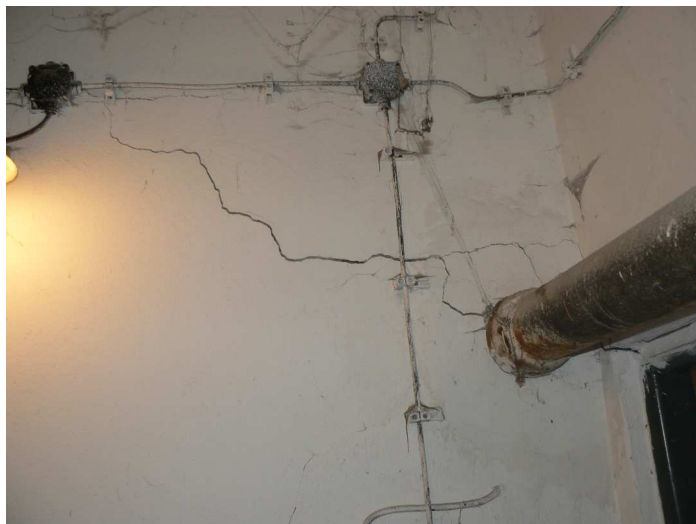
F22 Detail priebehu trhliny v priečke medzi skladiami pri vstupných dverách z chodby

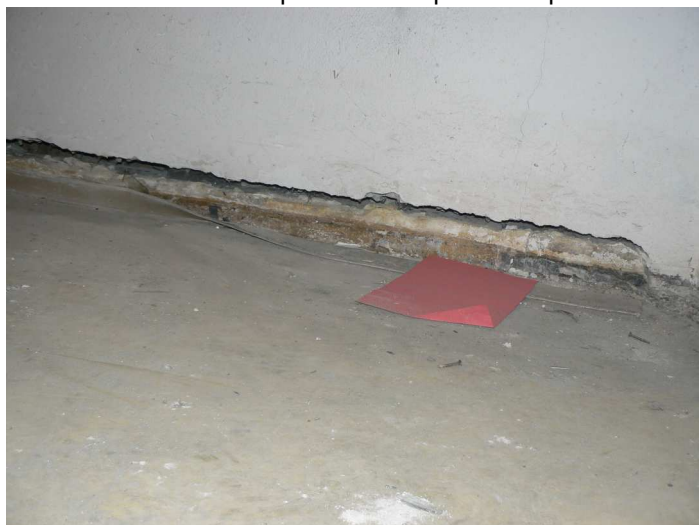
F23 Detail horizontálnej trhliny v priečke medzi skladiami nad presadnutou podlahou

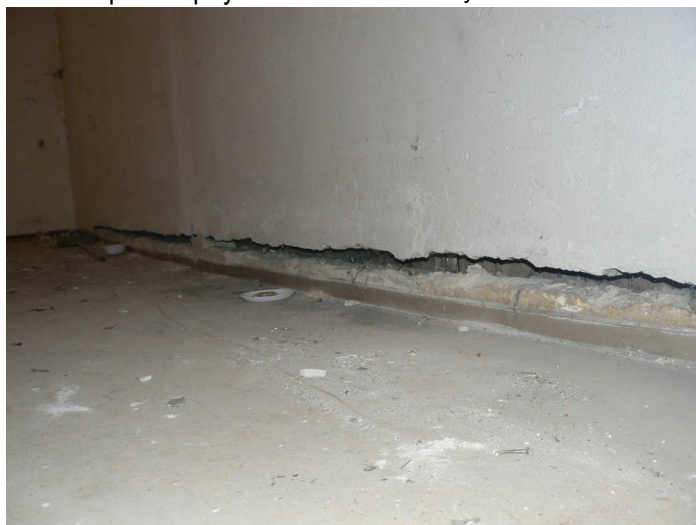
F24 Detail horizontálnej trhliny v priečke medzi skladiami nad presadnutou podlahou

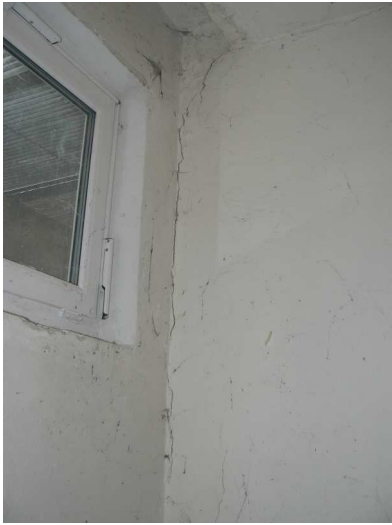
F25 Detail zvislej trhliny v hornej časti napojenia priečky medzi skladmi na fasádne murivo

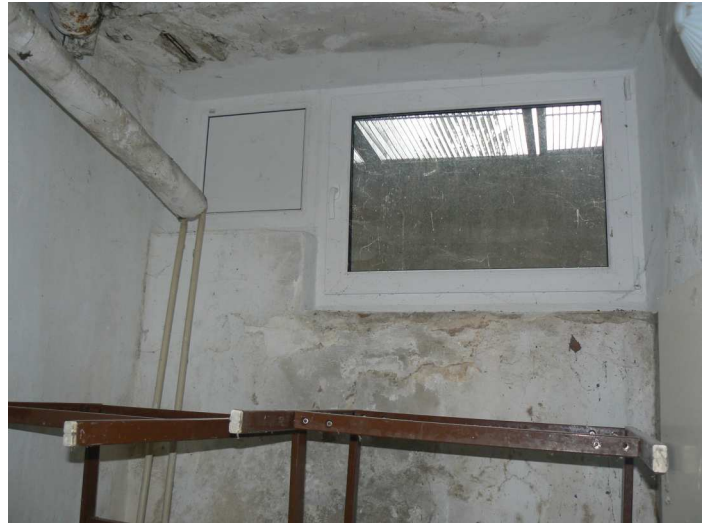
F26 Pohľad na zatečený strop a fasádne murivo chodby v susedstve anglického dvorca

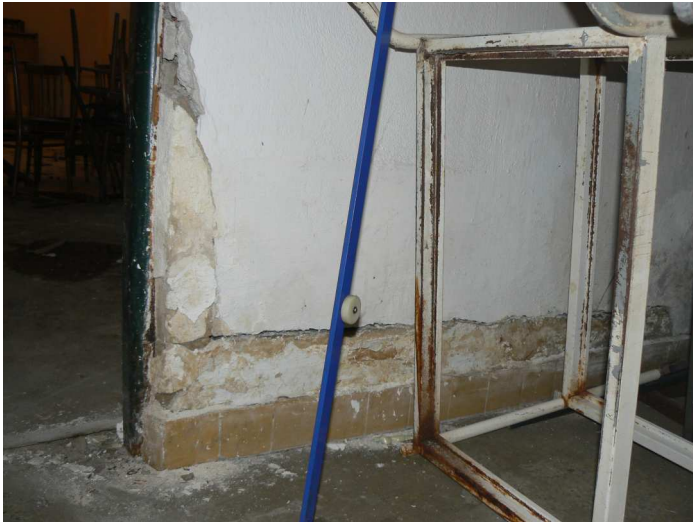
F27 Pohľad na horizontálnu trhlinu v priečke medzi skladoom a chodbou nad presadnutou podlahou

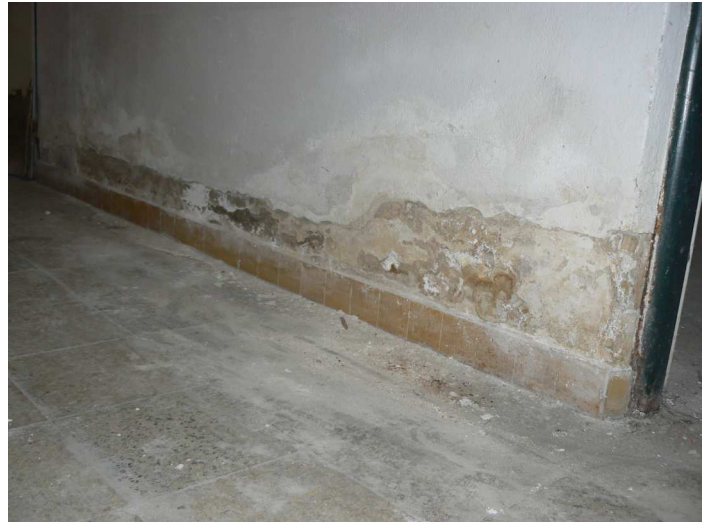
F28 Pohľad na zavlhnutú spodnú časť priečky medzi skladoom a chodbou nad presadnutou podlahou

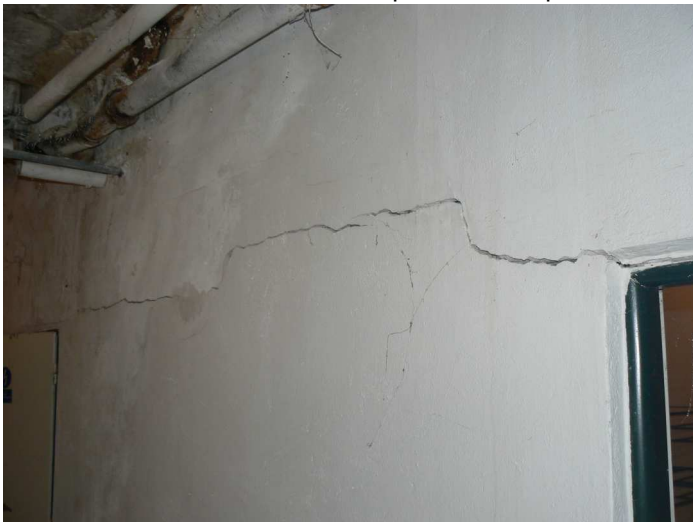
F29 Pohľad na priebeh trhliny v priečke medzi skladoom a chodbou v úrovni nadpražia dverí

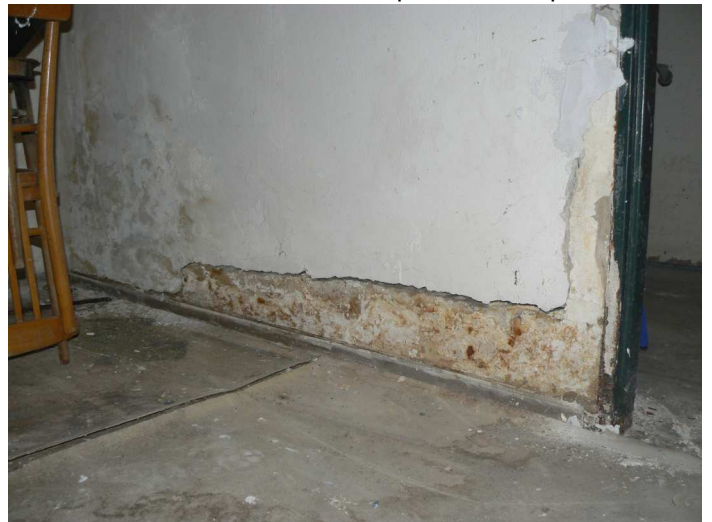
F30 Pohľad na horizontálnu trhlinu v priečke medzi chodbou a skladoom nad presadnutou podlahou

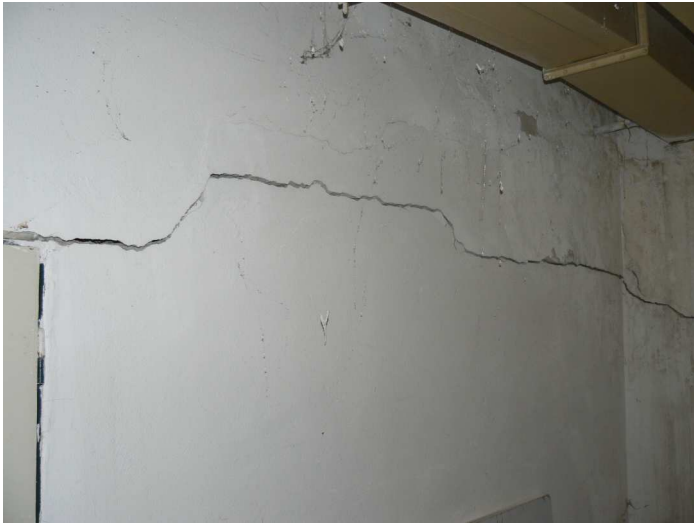
F31 Pohľad na priebeh trhliny v priečke medzi chodbou a sklalom v úrovni nadpražia dverí

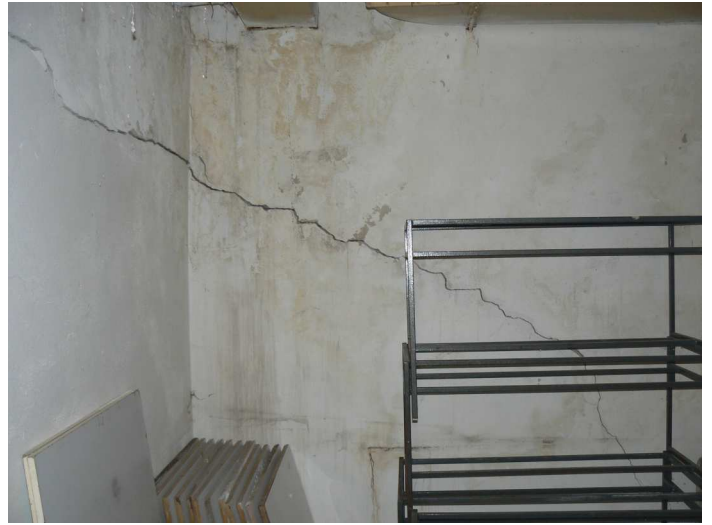
F32 Detail priebehu trhlín v styku priečok v rohu skladu vedľa chodby

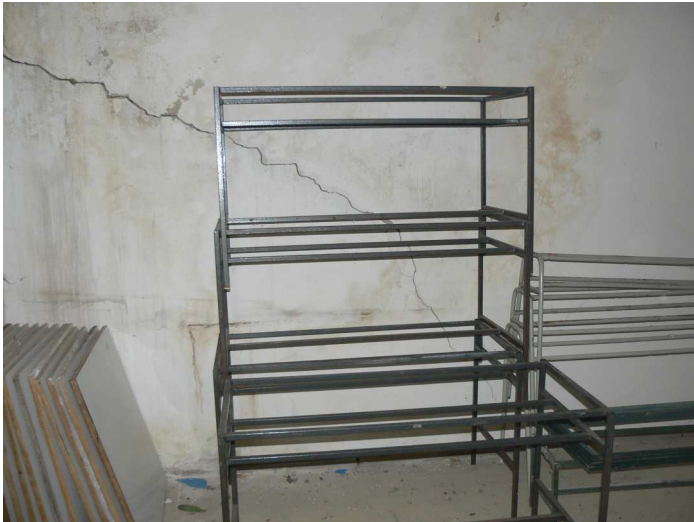
F33 Detail priebehu trhliny v priečke medzi strojovňou chladienia a sklalom

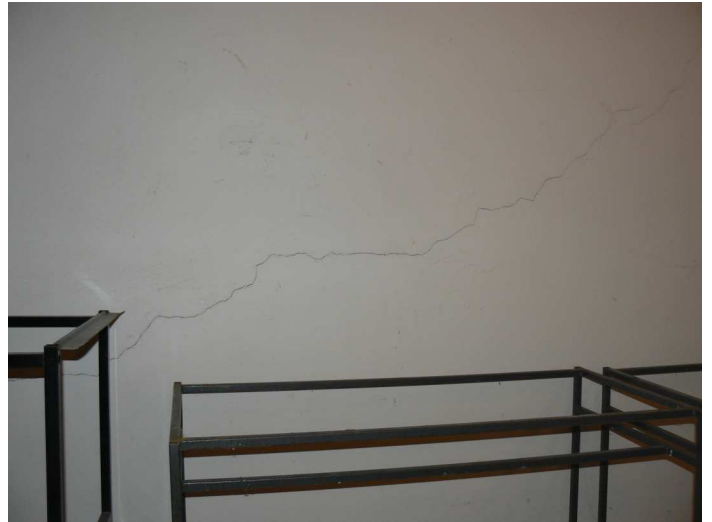
F34 Detail priebehu trhliny v priečke medzi chladiacou miestnosťou a sklalom

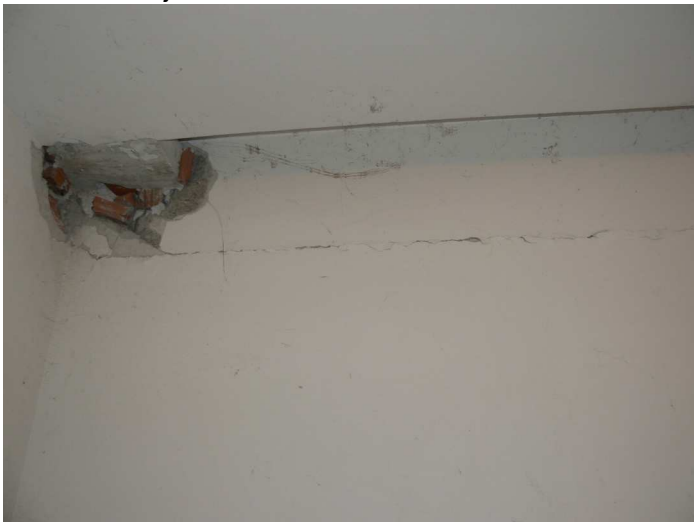
F35 Detail horizontálnej trhliny v obvodovej stene skladu medzi murivom a žb. vencom

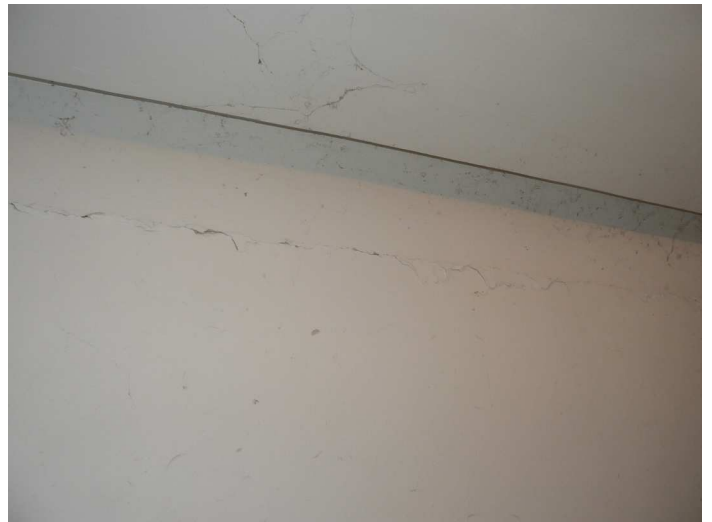
F36 Detail horizontálnej trhliny v obvodovej stene skladu medzi murivom a žb. vencom

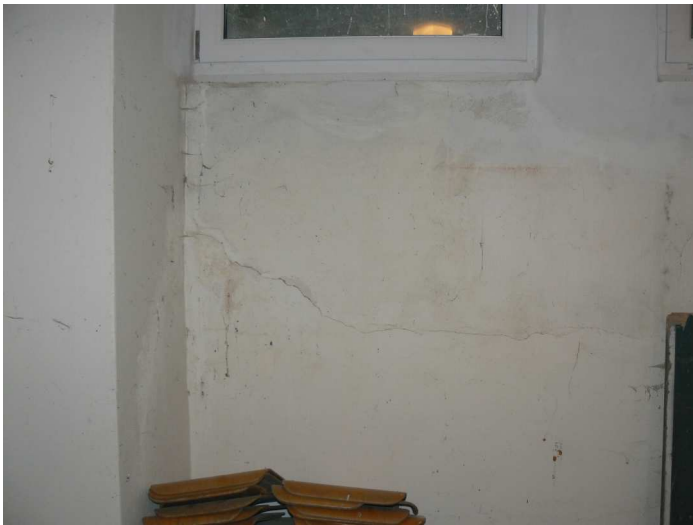
F37 Detail horizontálnej trhliny vo fasádnej stene skladu v jej napojení na dno anglického dvorca

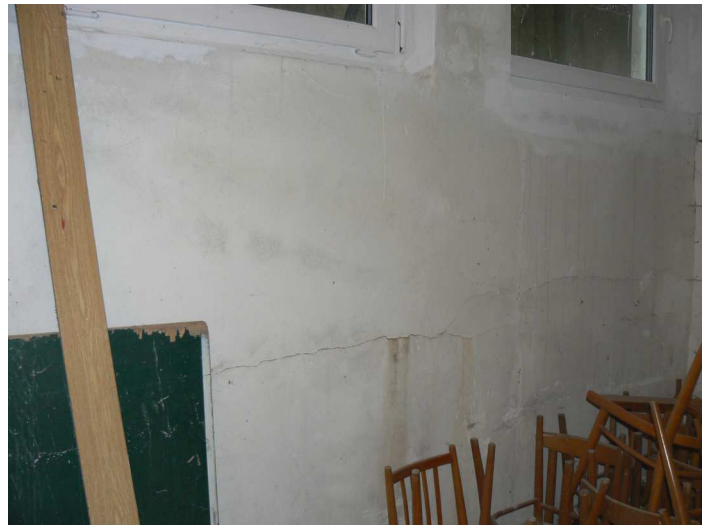
F38 Detail horizontálnej trhliny vo fasádnej stene skladu v jej napojení na dno anglického dvorca

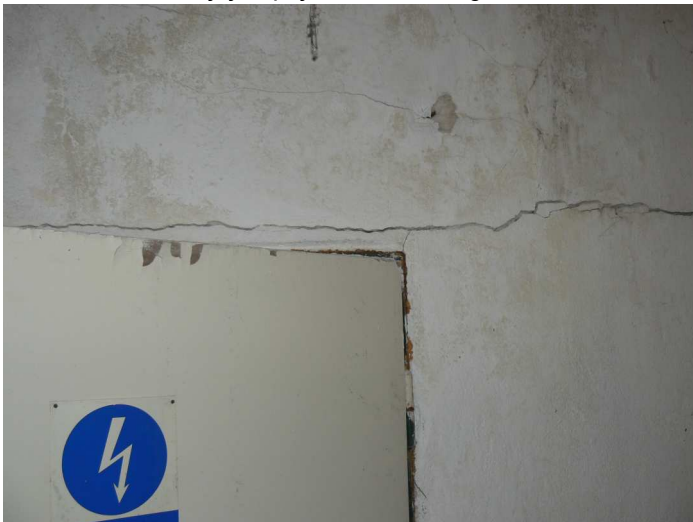
F39 Detail horizontálnej trhliny v priečke medzi strojovňou chladenia a chodbou v úrovni nadpražia dverí

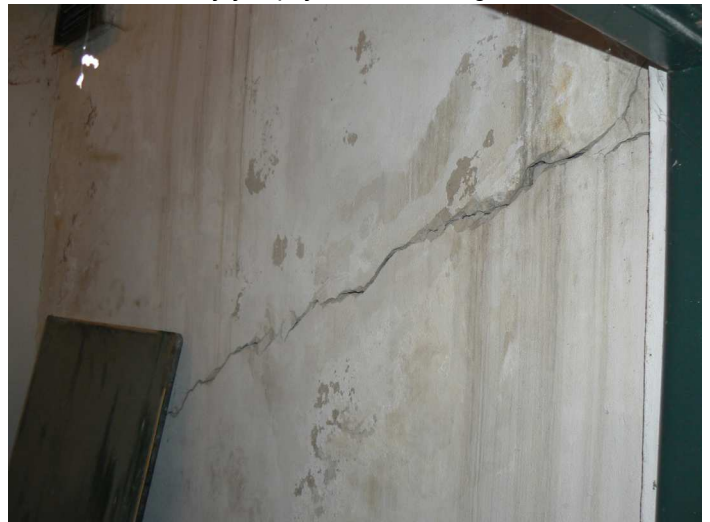
F40 Detail horizontálnej trhliny v priečke medzi skladom a strojovňou chladenia v úrovni nadpražia dverí

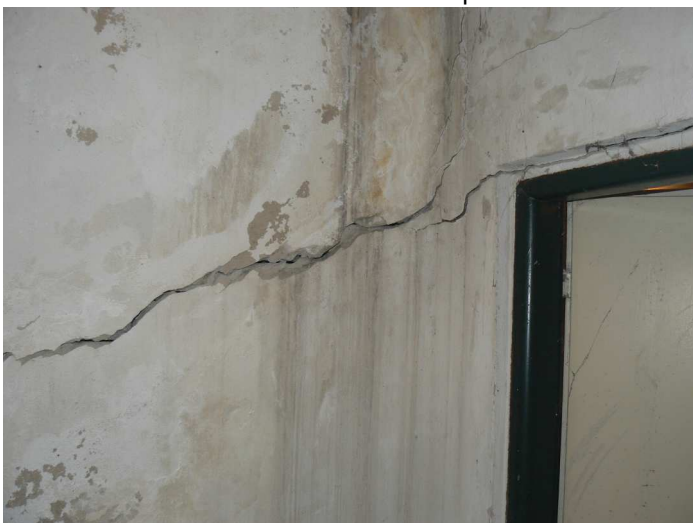
F41 Detail priebehu trhlín v rohovom styku priečok strojovne chladenia v úrovni nadpražia dverí

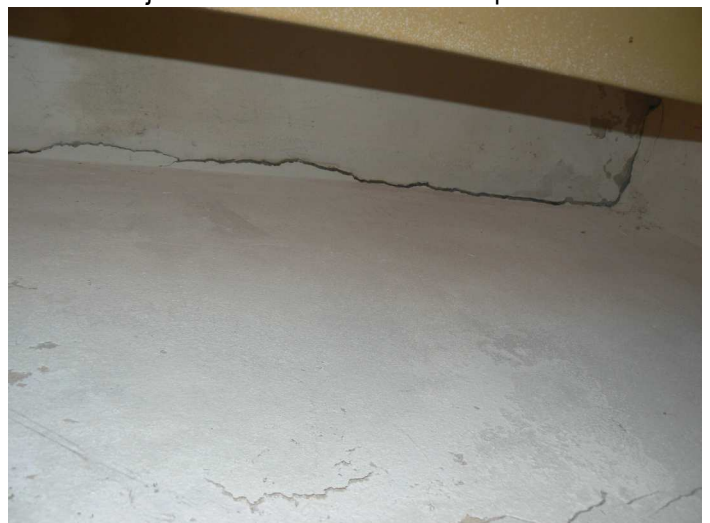
F42 Detail horizontálnej trhliny vstyku priečky a stropného prievlaku strojovne chladenia

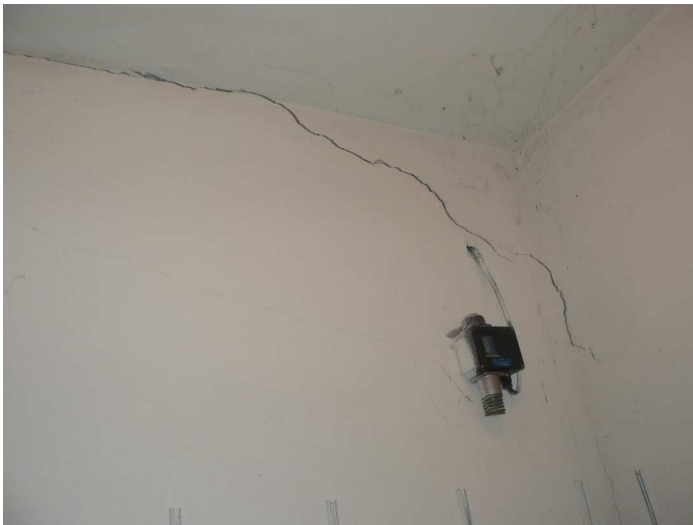
F43 Detail priebehu trhlín v hornej časti styku priečky a stĺpa miestnosti strojovne chladenia

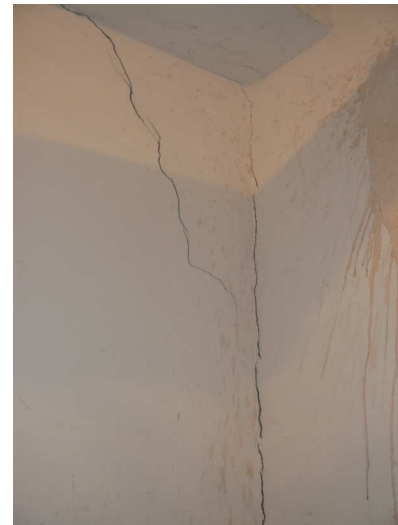
F44 Detail priebehu trhlín v hornej časti rohového styku priečok miestnosti strojovne chladenia

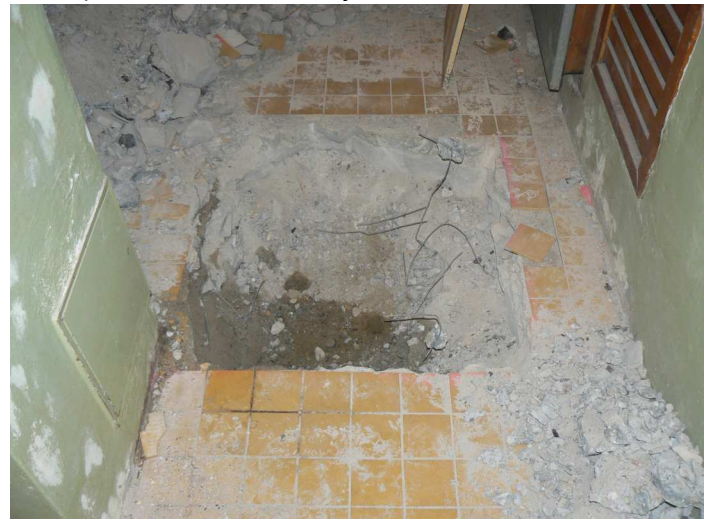
F46 Detail prieskumnej sondy "S3" v podlahe chodby k miestnostiam chladenia

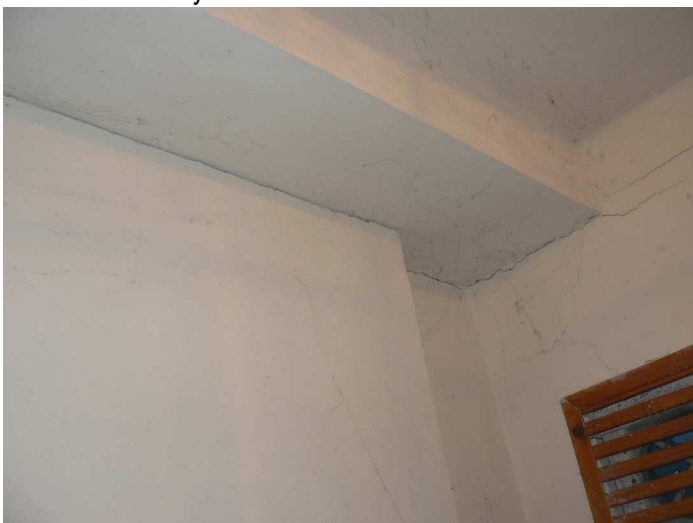
F47 Priebeh trhlín v hornej časti priečok chodby k miestnostiam chladenia

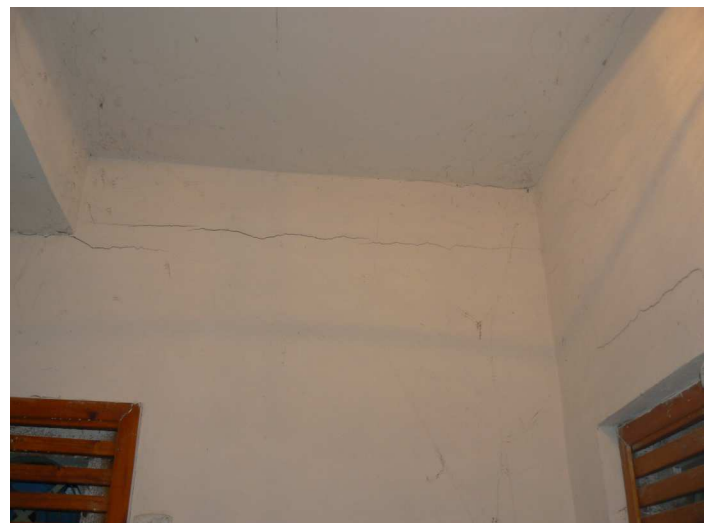
F48 Priebeh trhlín v hornej časti priečok chodby k miestnostiam chladenia

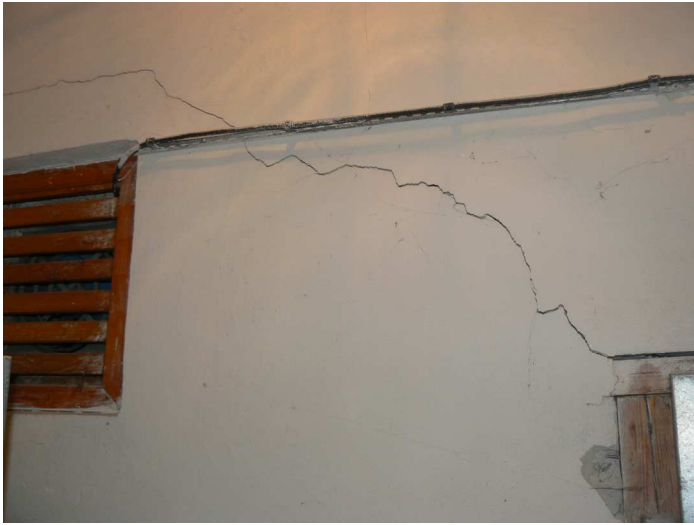
F49 Priebeh trhlín v hornej časti priečky medzi miestnosťou chladenia a chodbou

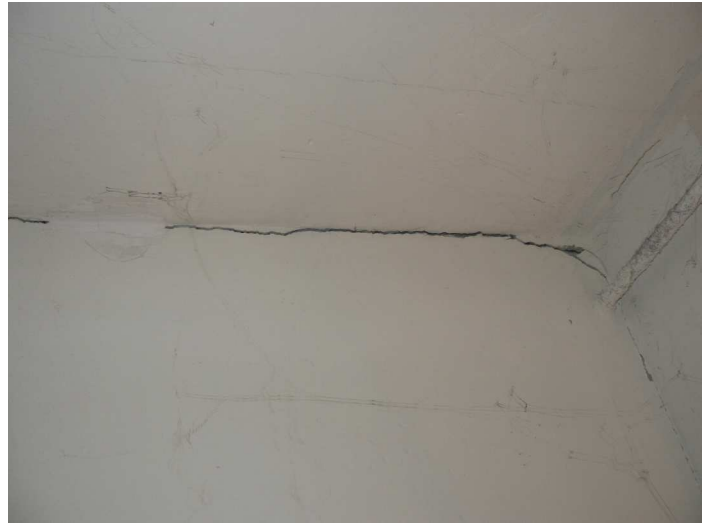
F50 Priebeh trhlín v hornej časti priečky medzi miestnosťou chladenia a chodbou

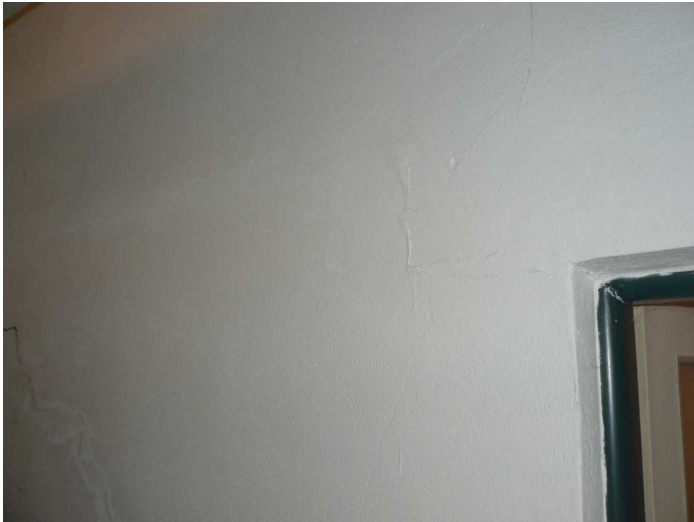
F51 Priebeh trhlín v priečke medzi strojovňou vzduchotechniky a chodbou

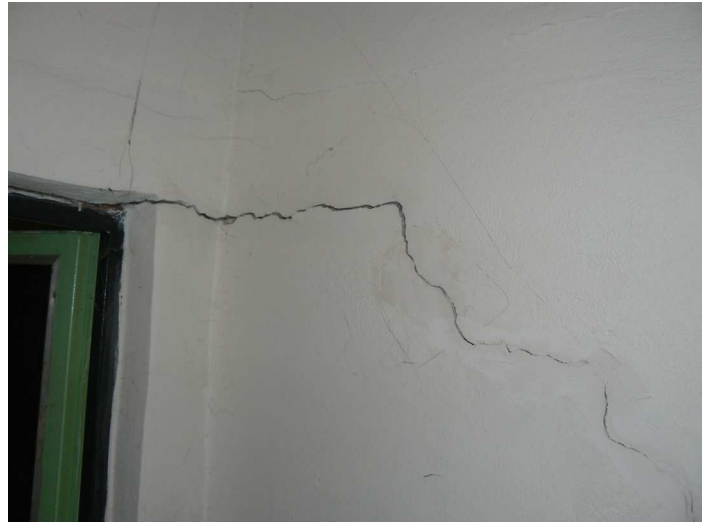
F52 Priebeh trhlín v priečke medzi strojovňou vzduchotechniky a chodbou

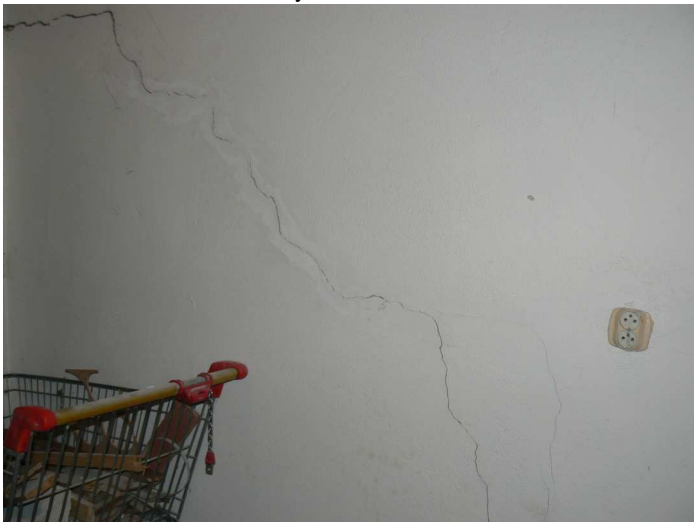
F53 Priebeh trhlín v priečke medzi strojovňou vzduchotechniky a chodbou

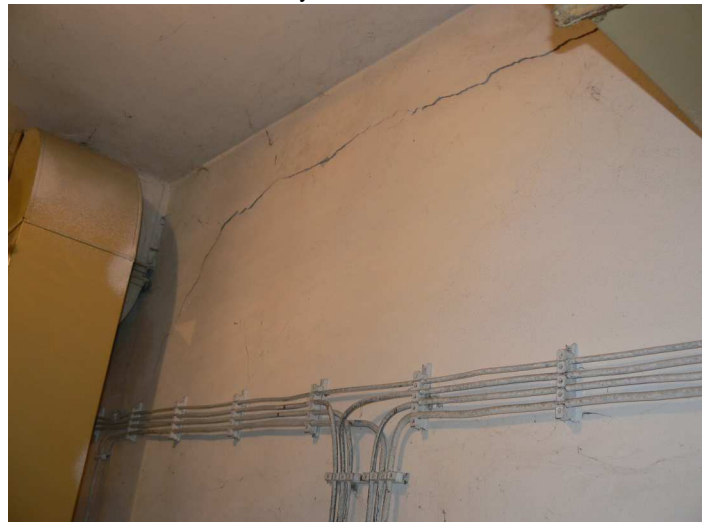
F54 Priebeh trhlín v hornej časti priečky medzi chodbou k miestnostiam chladenia a strojovňou VZT

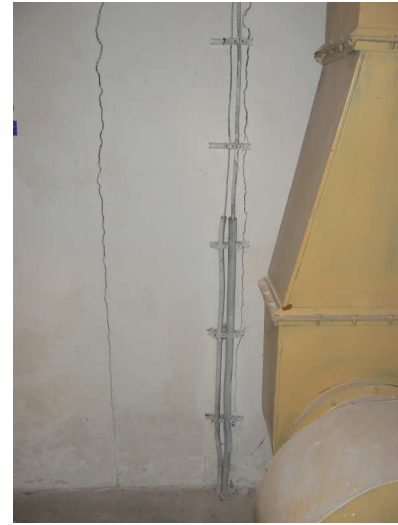
F56 Detail zvislých trhlín v spodnej časti napojenia priečok na stĺp v strojovni VZT

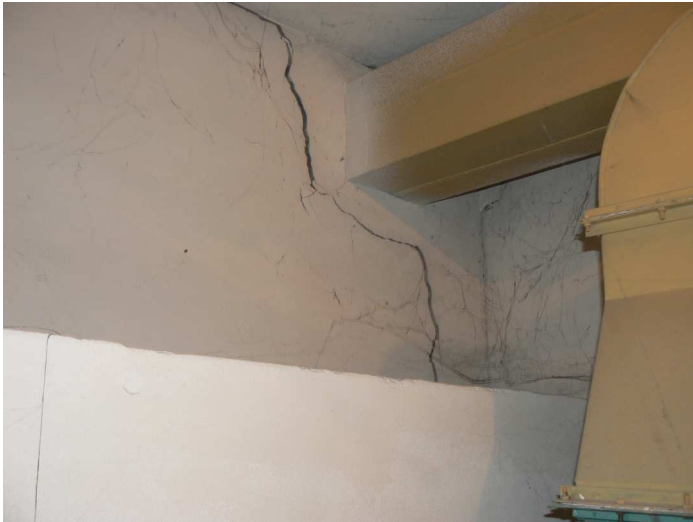
F57 Detail priebehu trhlín v hornej časti rohového styku priečok strojovne VZT

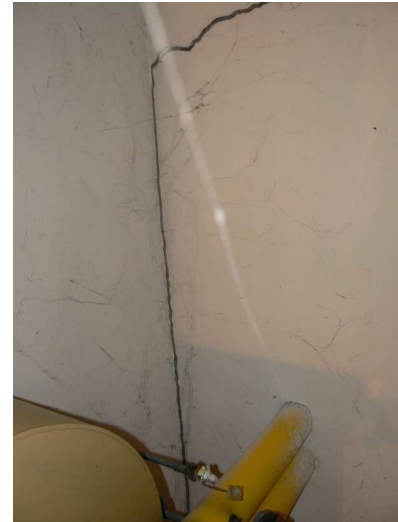
F58 Detail priebehu trhlín v hornej časti rohového styku priečok strojovne VZT

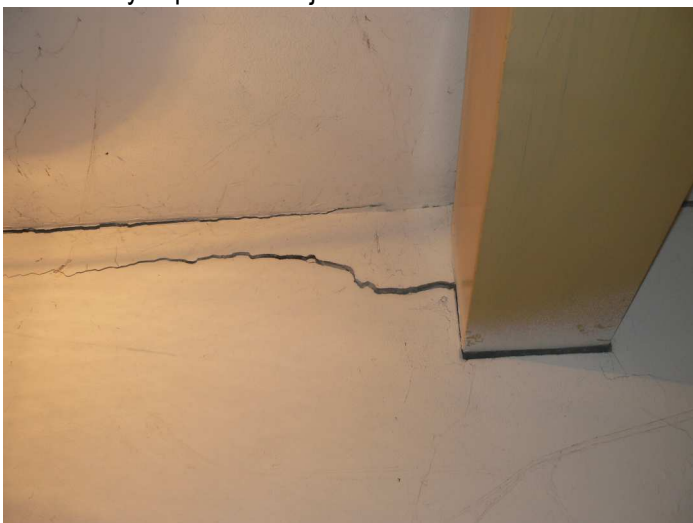
F59 Detail priebehu trhlín v hornej časti priečky medzi skladosm a strojovňou VZT

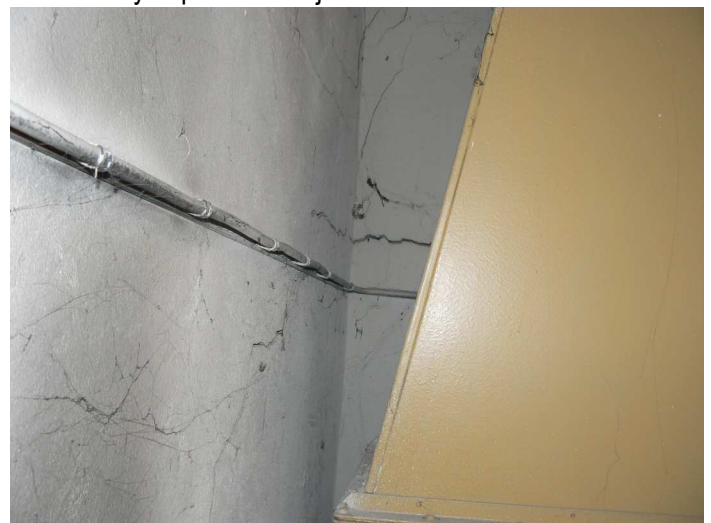
F60 Detail priebehu trhlín v priečke medzi chodbou a strojovňou VZT

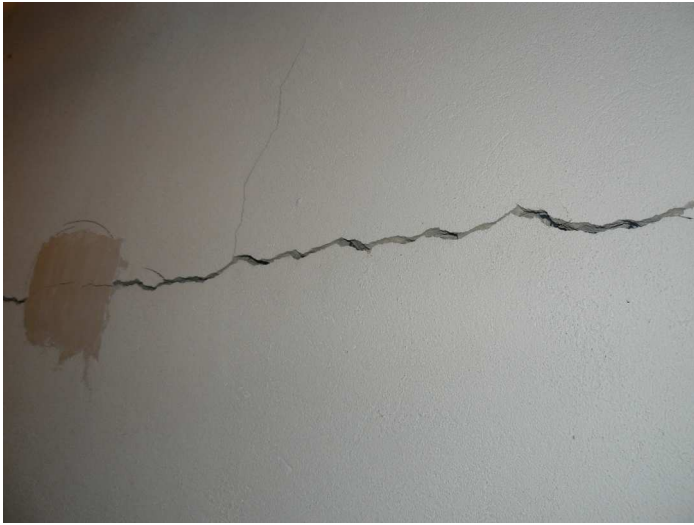
F61 Detail horizontálnej trhliny v priečke medzi strojovňou VZT a vnútornou chodbou skladu

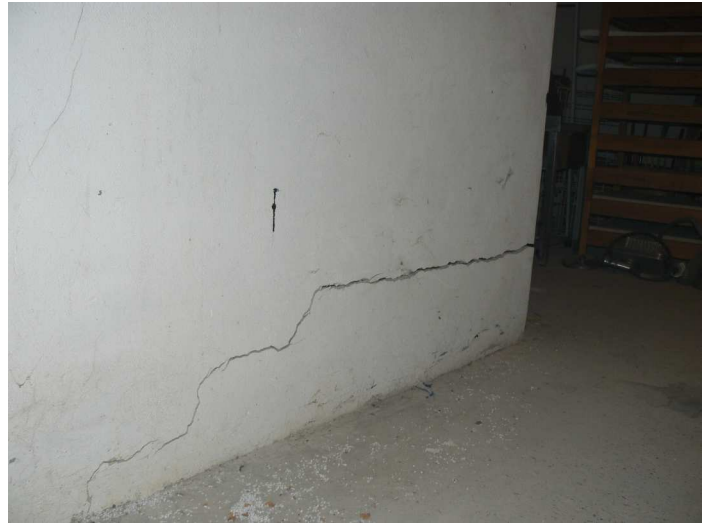
F62 Detail priebehu trhliny v priečke medzi budúcim sklantom DKP a suchým sklantom potravín

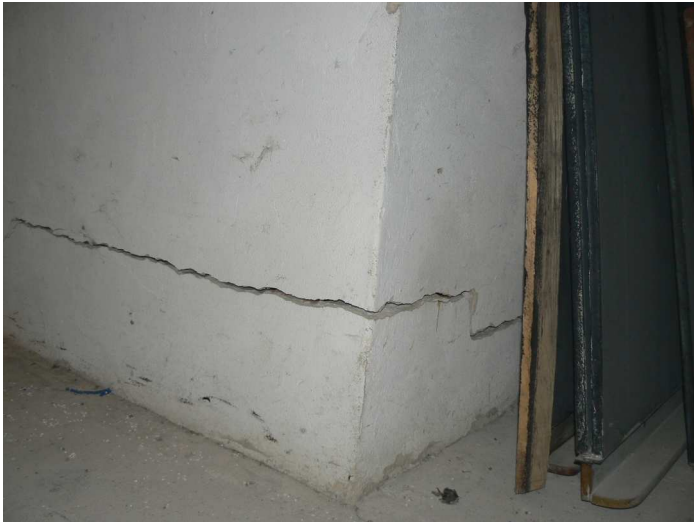
F63 Detail priebehu trhliny v priečke medzi budúcim sklantom DKP a suchým sklantom potravín

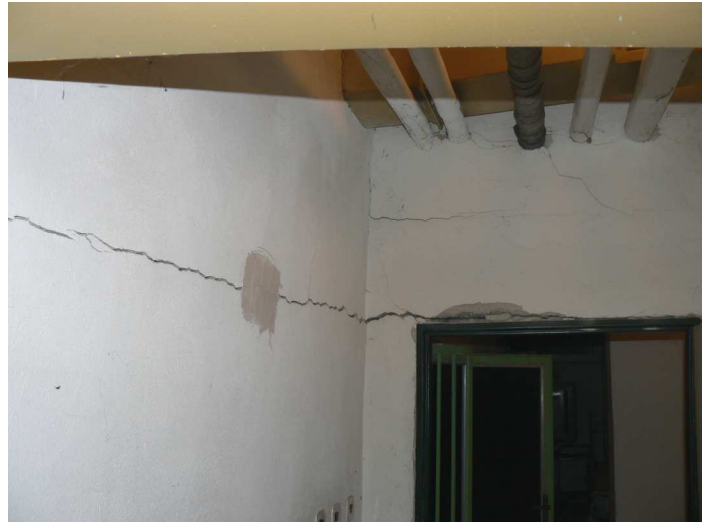
F64 Detail horizontálnej trhliny v styku priečok vnútornej chodby k suchému skladu potravín

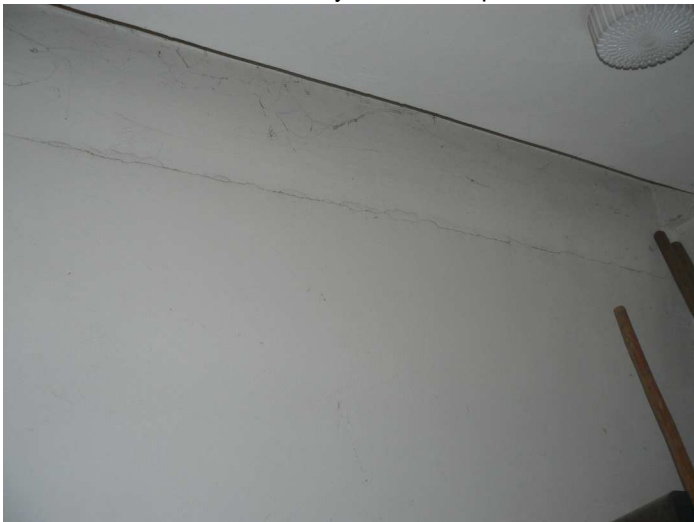
F65 Detail trhliny v styku fasádneho muriva a žb. venca v mieste budúceho skladu mrazených potravín
