Fotodokumentácia

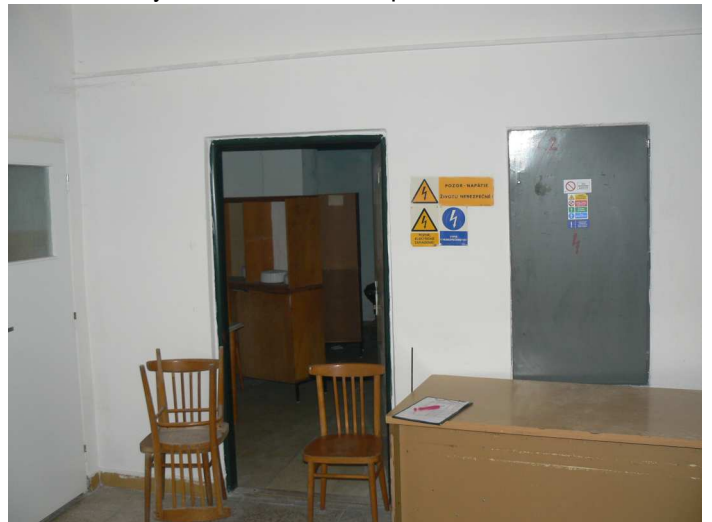
F66 Detail horizontálnej trhliny nad dverami v priečke medzi budúcim sklantom DKP a schodiskom

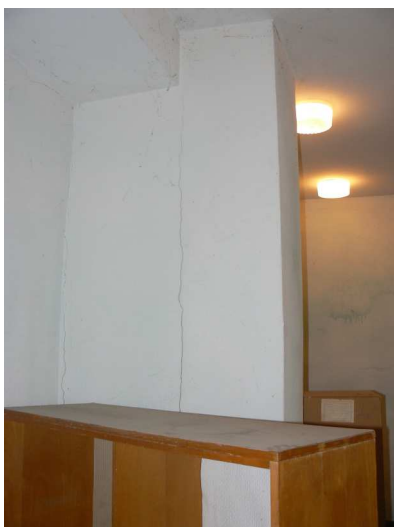
F67 Detail zvislej trhliny v styku žb. stĺpa a obmúrovky inštaláčného jadra v budúcom sklade DKP

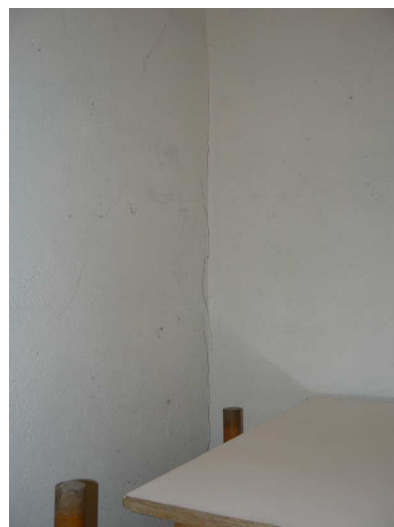
F68 Detail zvislej trhliny v styku priečok v budúcom sklade DKP

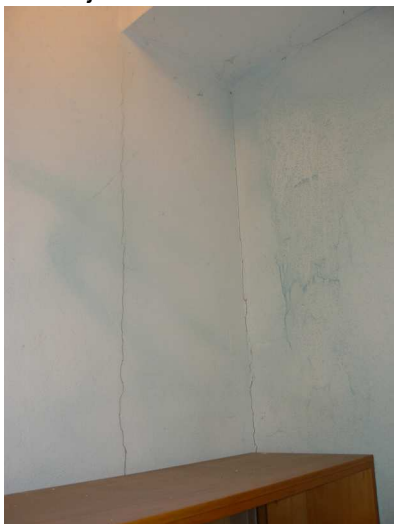
F69 Detail zvislej trhliny v styku žb. stĺpa a obmúrovky inštaláčného jadra v budúcom sklade DKP

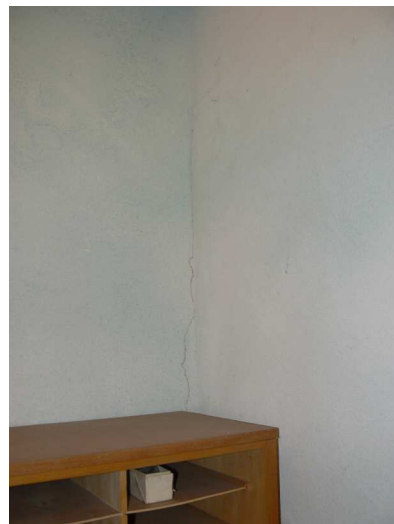
F70 Detail zvislej trhliny v styku priečok v budúcom sklade DKP

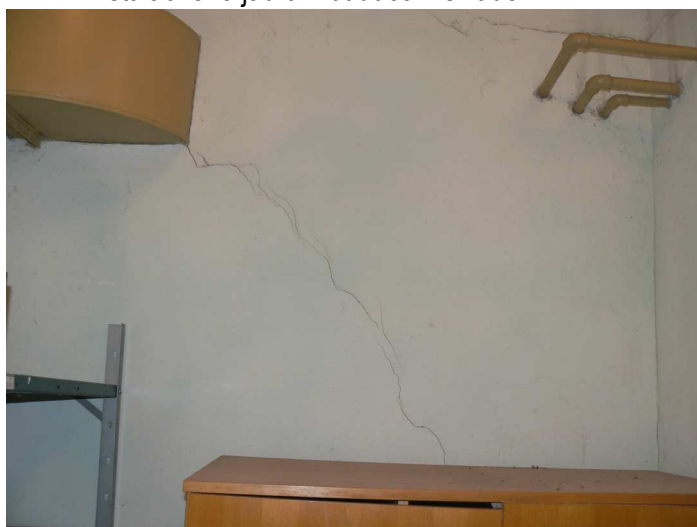
F71 Detail priebehu trhliny v priečke medzi chodbou k skladu suchých potravín a budúcim sklado DKP

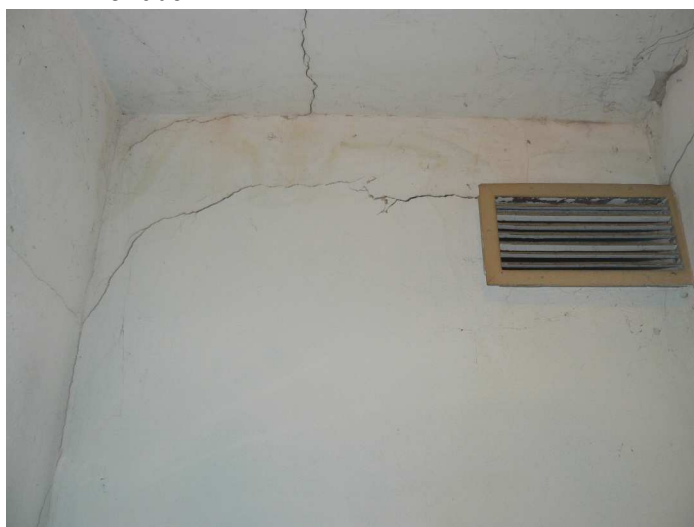
F72 Detail priebehu trhlín v priečke medzi chodbou k skladu suchých potravín a budúcim sklado DKP
