Fotodokumentácia

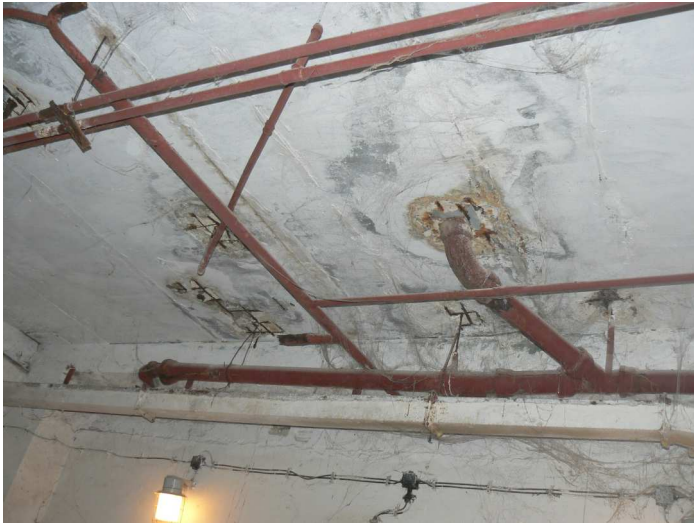
F73 Pohľad na zatečený a staticky narušený strop skladu pod kuchyňou

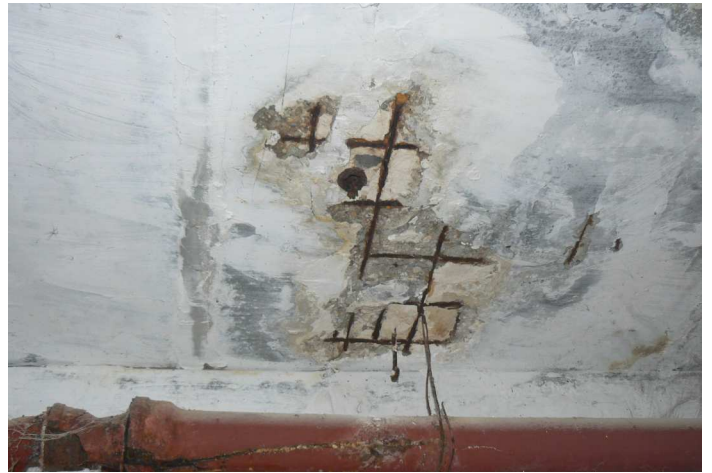
F74 Detailný pohľad na obnaženú a výrazne prehrdzavenú výstuž stropu skladu pod kuchyňou

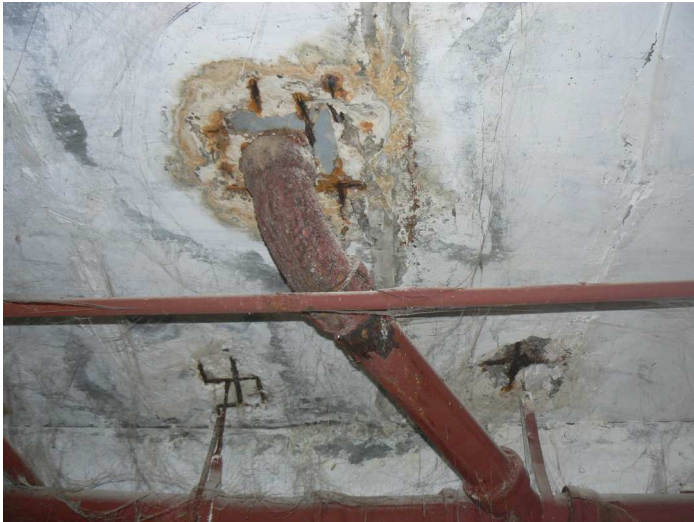
F75 Detailný pohľad na obnaženú a výrazne prehrdzavenú výstuž stropu skladu pod kuchyňou

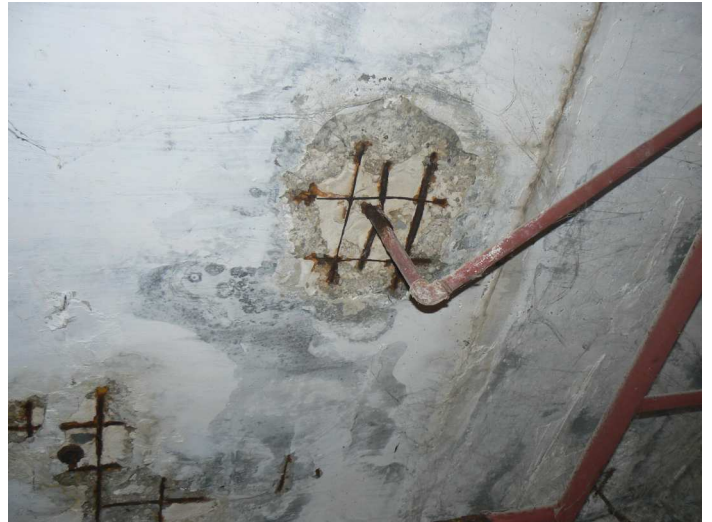
F76 Detailný pohľad na obnaženú a výrazne prehrdzavenú výstuž stropu skladu pod kuchyňou

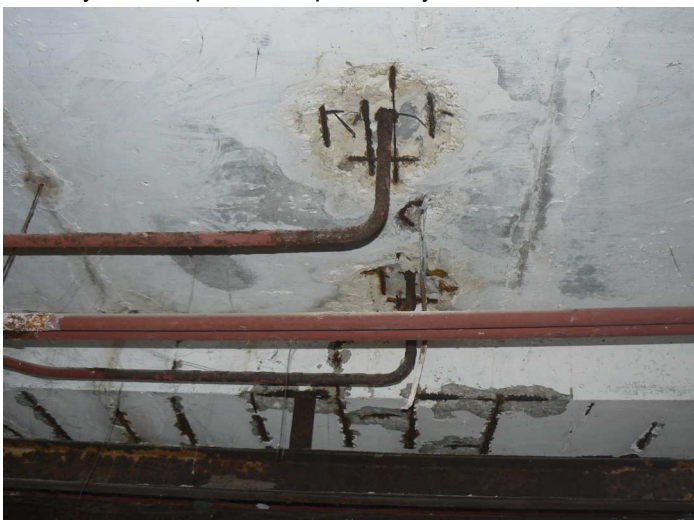
F77 Pohľad na staticky narušené časti stropu a stropného prievlaku skladu pod kuchyňou

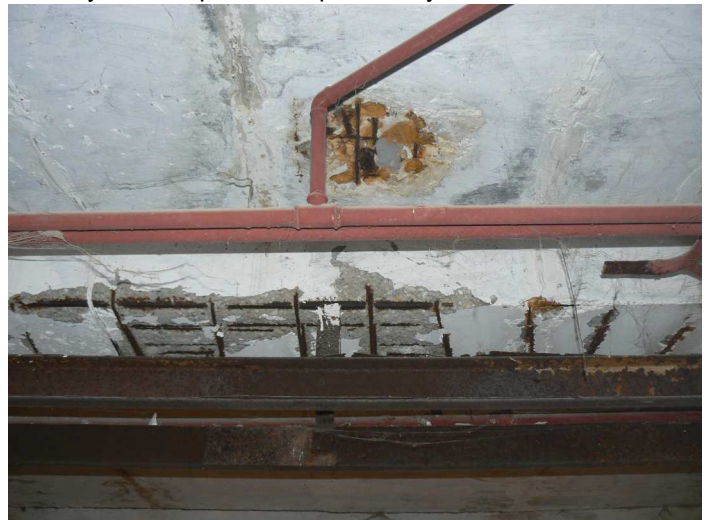
F78 Pohľad na staticky narušené časti stropu a stropného prievlaku skladu pod kuchyňou

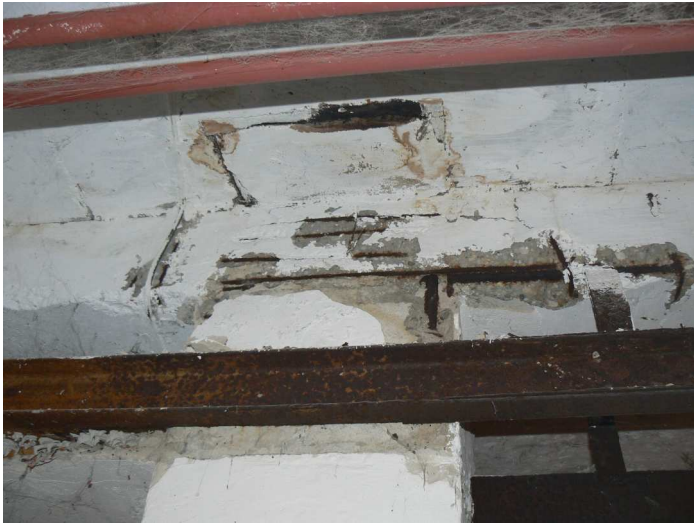
F79 Detail statického narušenia stropného prievlaku skladu pod kuchyňou v jeho uložení na stĺp

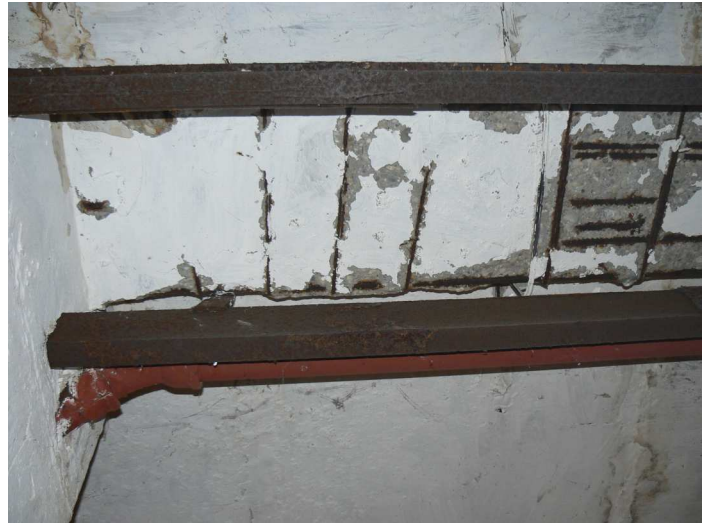
F80 Detail statického narušenia spodnej časti stropného prievlaku skladu pod kuchyňou pri stĺpe

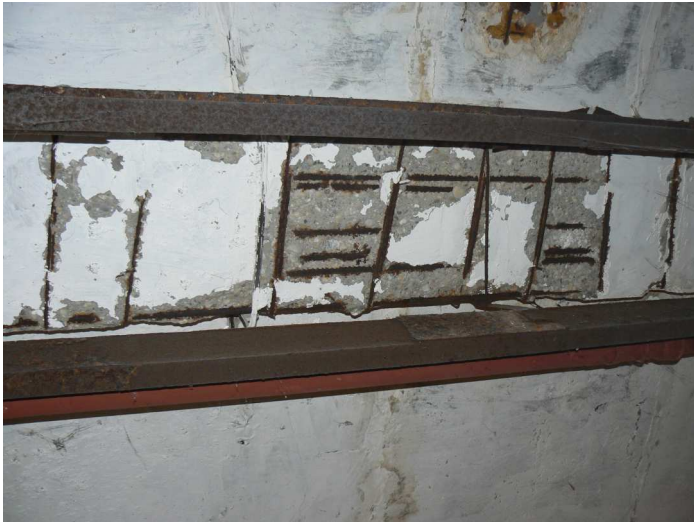
F81 Detail statického narušenia strednej časti stropného prievlaku skladu pod kuchyňou zo spodnej strany

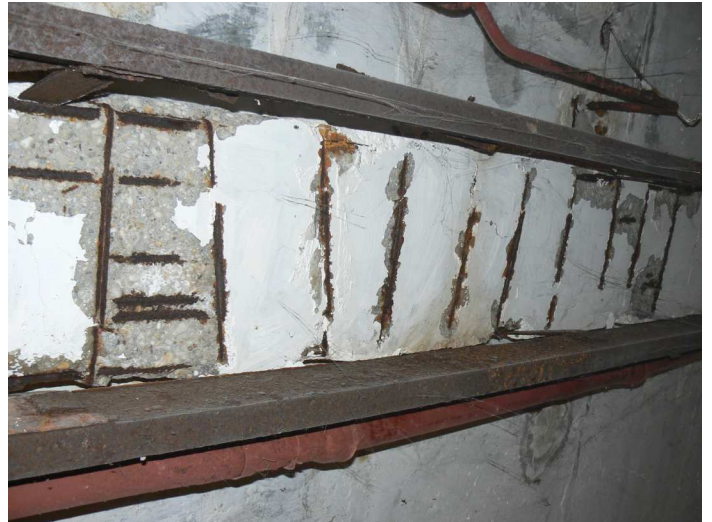
F82 Detail statického narušenia strednej časti stropného prievlaku skladu pod kuchyňou zo spodnej strany

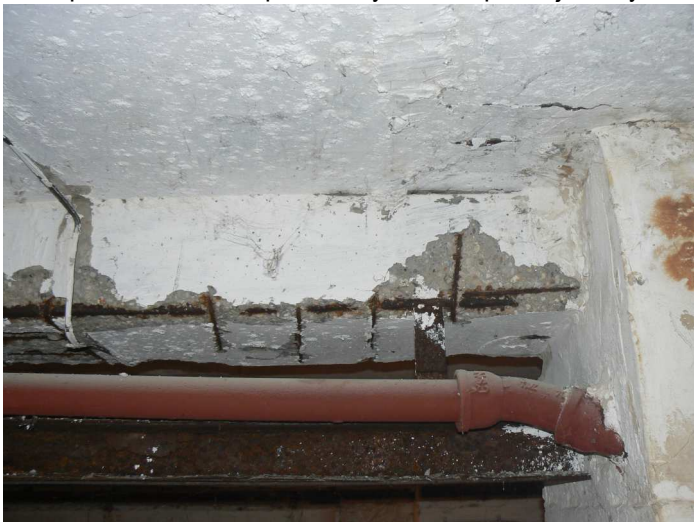
F83 Detail statického narušenia spodnej a bočnej časti stropného prievlaku skladu pod kuchyňou pri stĺpe

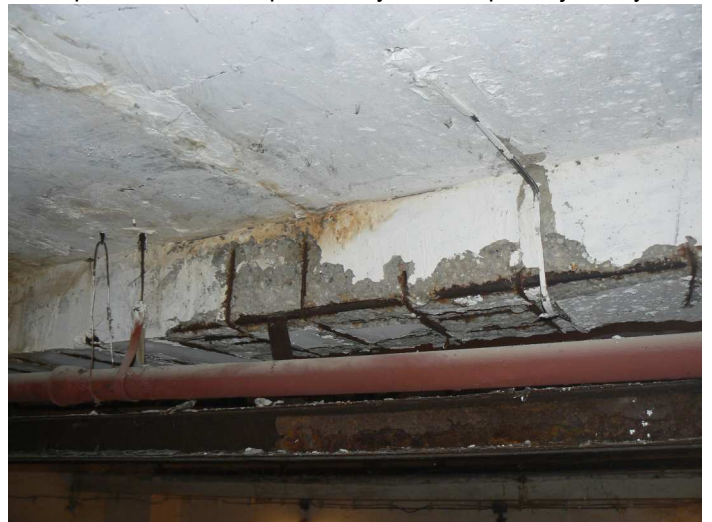
F84 Detail statického narušenia spodnej a bočnej časti stropného prievlaku skladu pod kuchyňou v strede

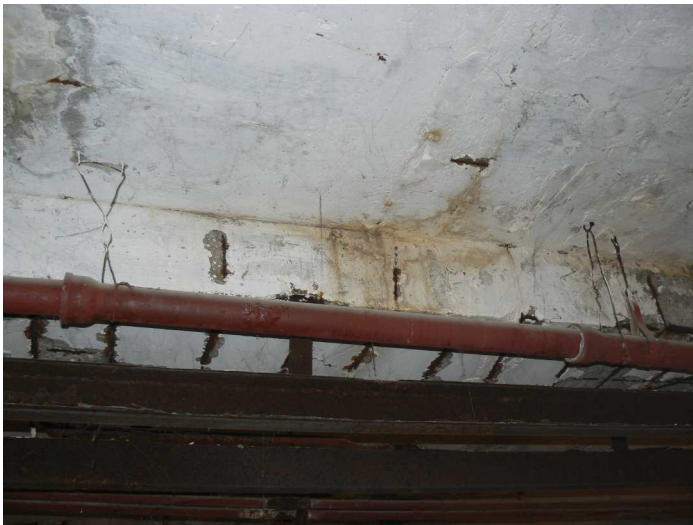
F85 Detail statického narušenia spodnej a bočnej časti stropného prievlaku skladu pod kuchyňou v strede

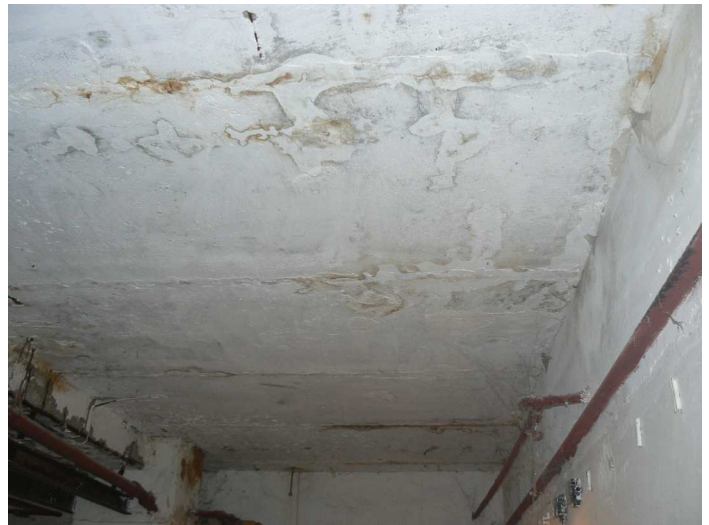
F86 Pohľad na zatečený strop skladu pod kuchyňou najmä v miestach stykov stropných prefabrikátov

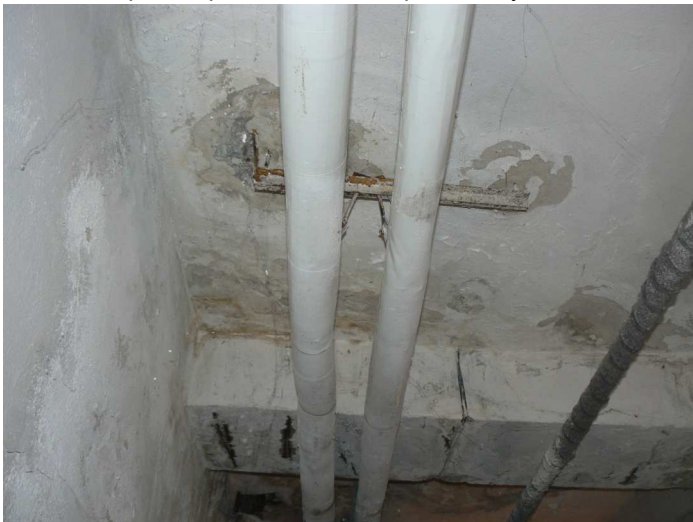
F87 Pohľad na výrazne zatečený strop a stropný prievlak komunikačnej chodby pod kuchyňou

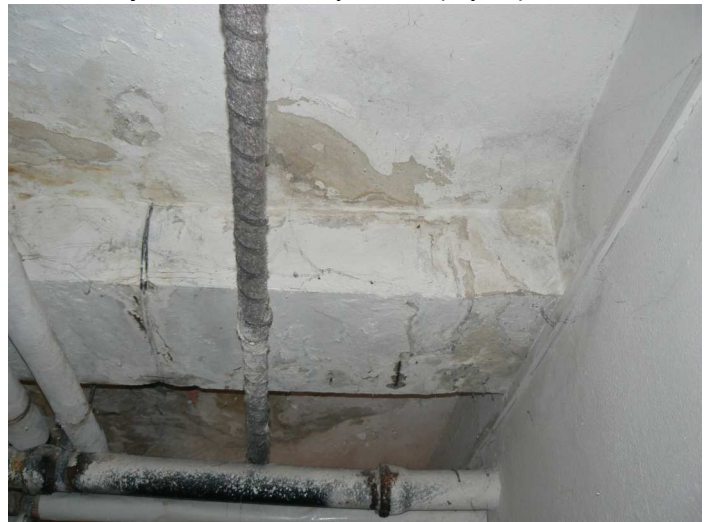
F88 Pohľad na výrazne zatečený strop a stropný prievlak komunikačnej chodby pod kuchyňou

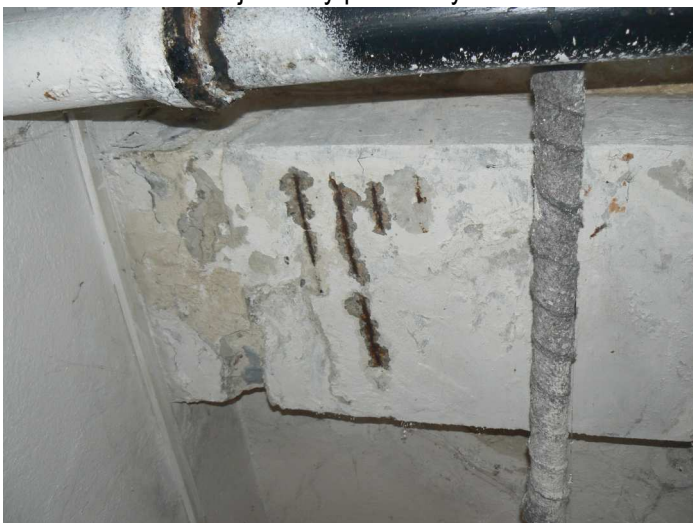
F89 Detail zatečenia a mierneho narušenia spodnej časti stropného prievlaku chodby pod kuchyňou

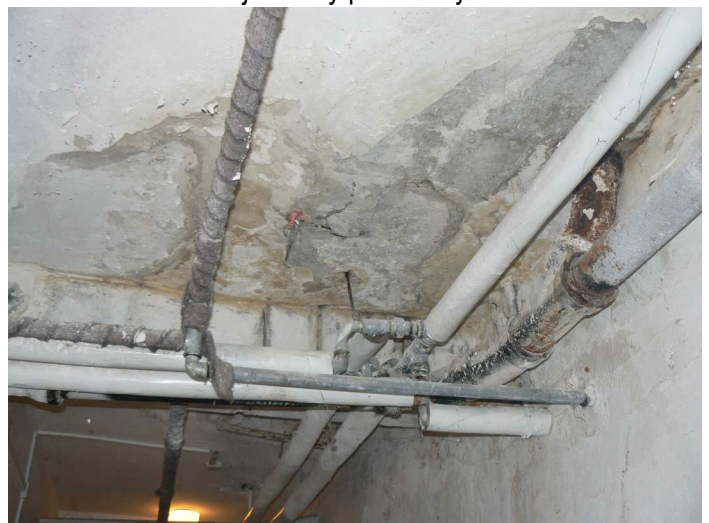
F90 Detail výrazného zatečenia stropu a stropného prievlaku komunikačnej chodby pod kuchyňou

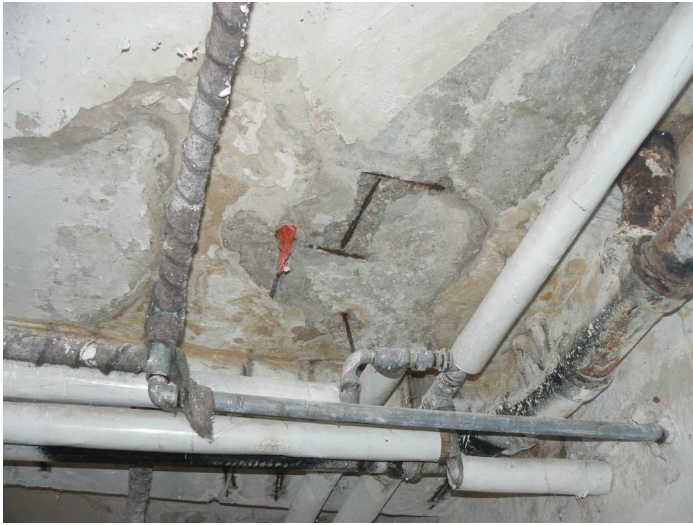
F91 Detail výrazného zatečenia stropu a stropného prievlaku komunikačnej chodby pod kuchyňou

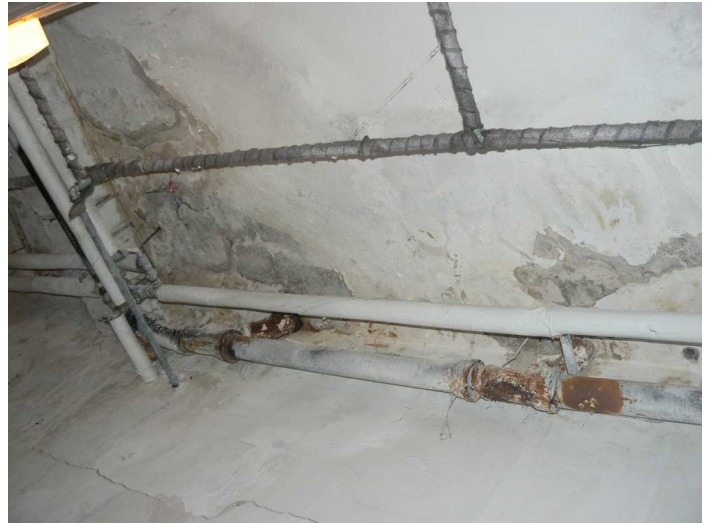
F92 Detail výrazného zatečenia stropu chodby pod kuchyňou v okolí inšalačných prestupov

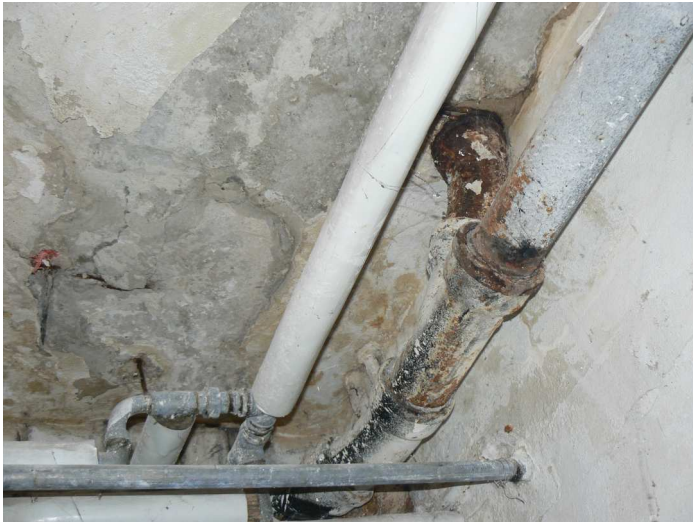
F93 Detail výrazného zatečenia stropu chodby pod kuchyňou v okolí inšalačných prestupov

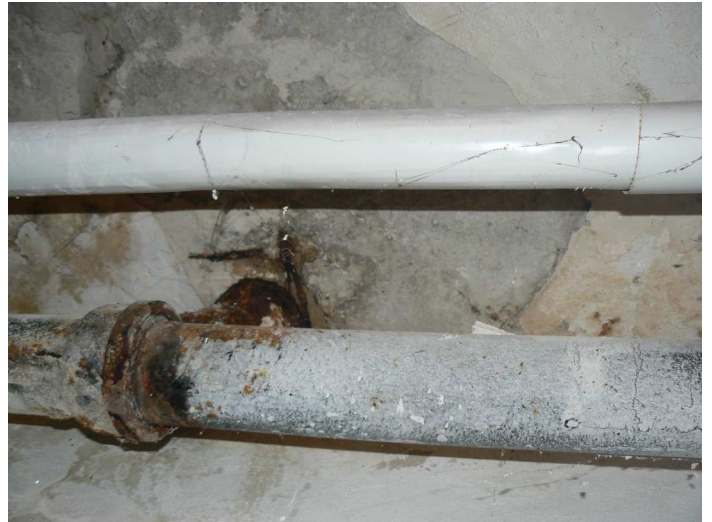
F94 Detail výrazného zatečenia stropu chodby pod kuchyňou v okolí inšalačných prestupov

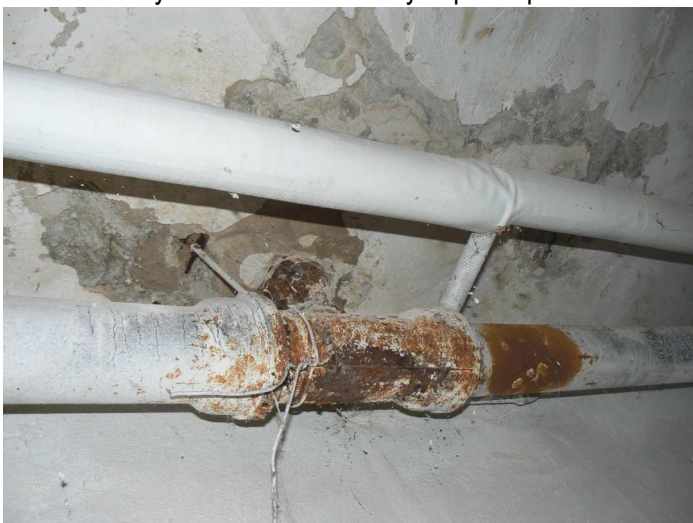
F95 Detail výrazného zatečenia stropu chodby pod kuchyňou v okolí inšalačných prestupov

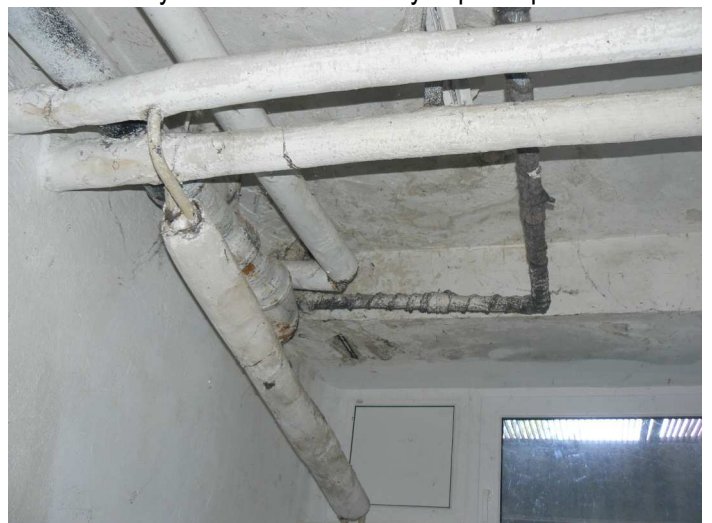
F96 Detail výrazného zatečenia stropu a stropného prievlaku chodby pod kuchyňou pri fasádnej stene

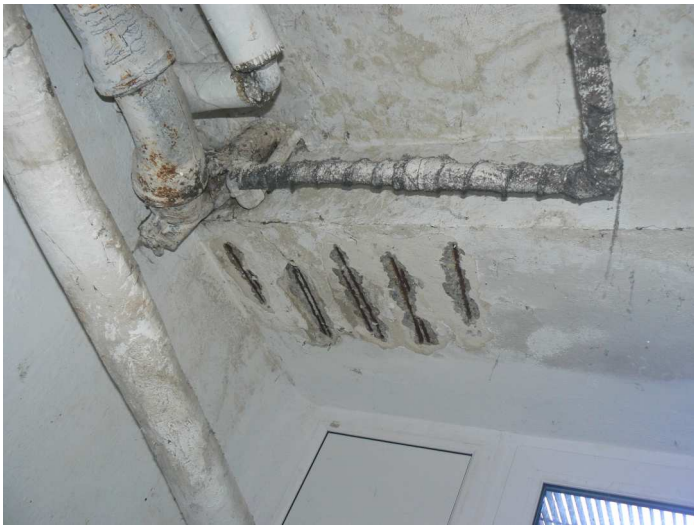
F97 Detail statického narušenia spodnej časti stropného prievlaku chodby pod kuchyňou pri fasádnej stene

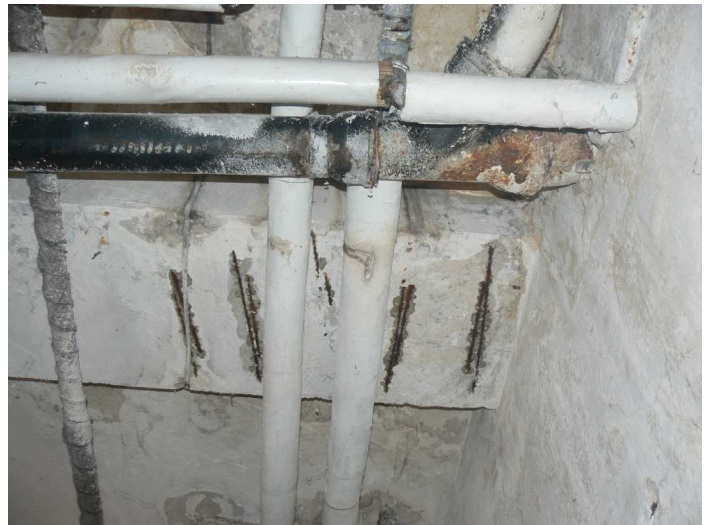
F98 Detail statického narušenia spodnej časti stropného prievlaku chodby pod kuchyňou

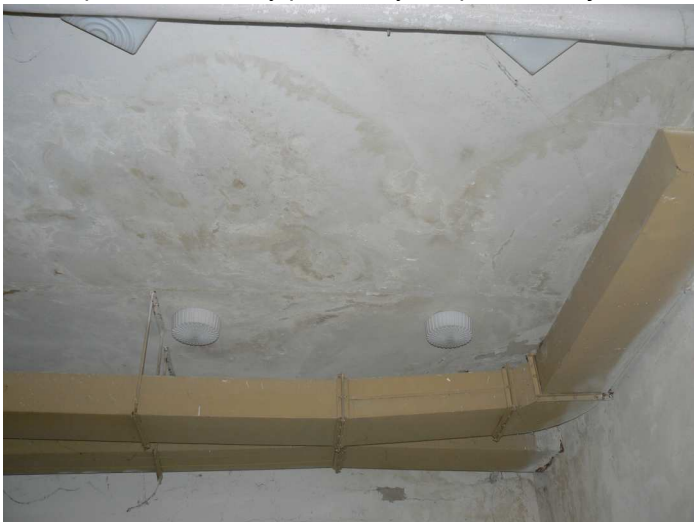
F99 Pohľad na zatečenú časť stropu zadného skladu pod kuchyňou

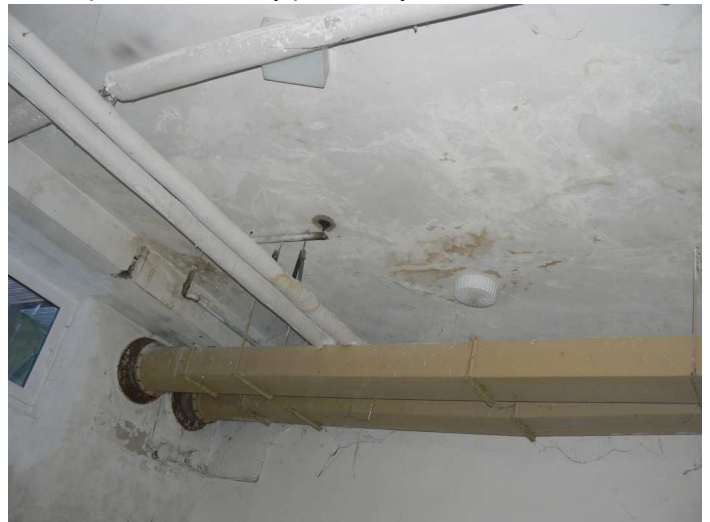
F100 Pohľad na zatečenú časť stropu zadného skladu pod kuchyňou pri fasádnej stene

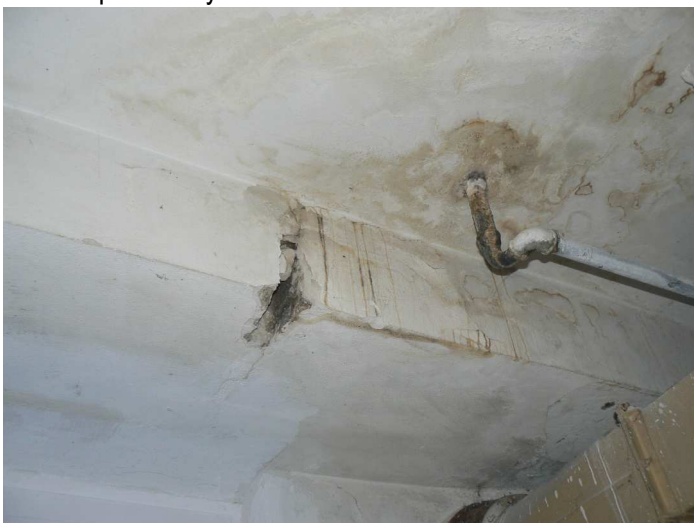
F101 Detail zatečeného stropu a stropného prievlaku zadného skladu pod kuchyňou pri fasádnej stene

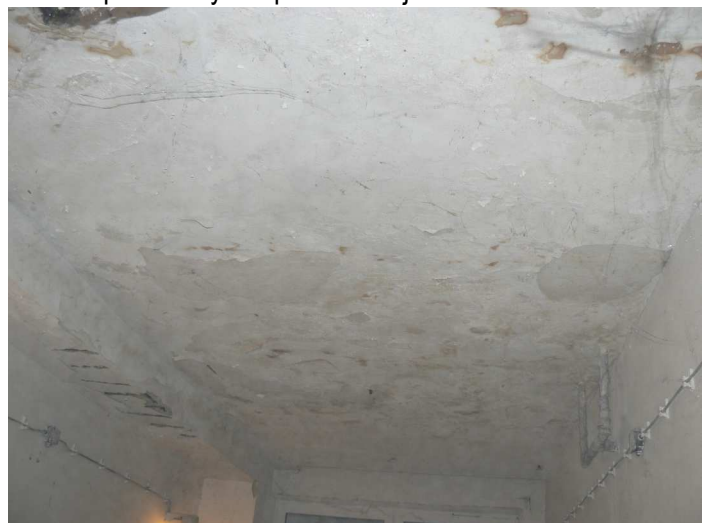
F102 Pohľad na výrazne zatečený strop a stropný prievlak skladu pod kuchyňou, z ktorých opadáva omietka

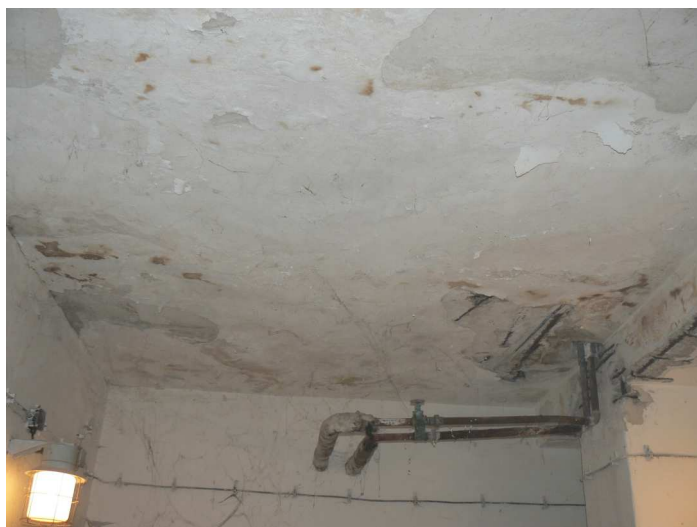
F103 Pohľad na výrazne zatečený strop a stropný prievlak skladu pod kuchyňou, z ktorých opadáva omietka

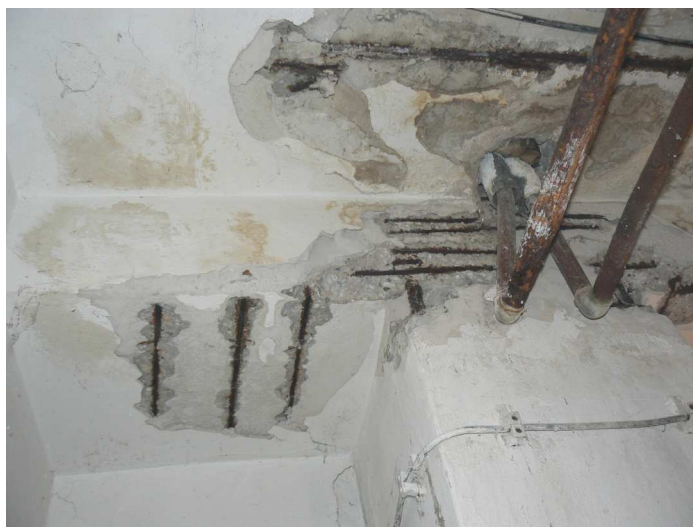
F104 Detail narušenia spodnej a bočnej časti stropného prievlaku skladu pod kuchyňou v okolí stĺpa

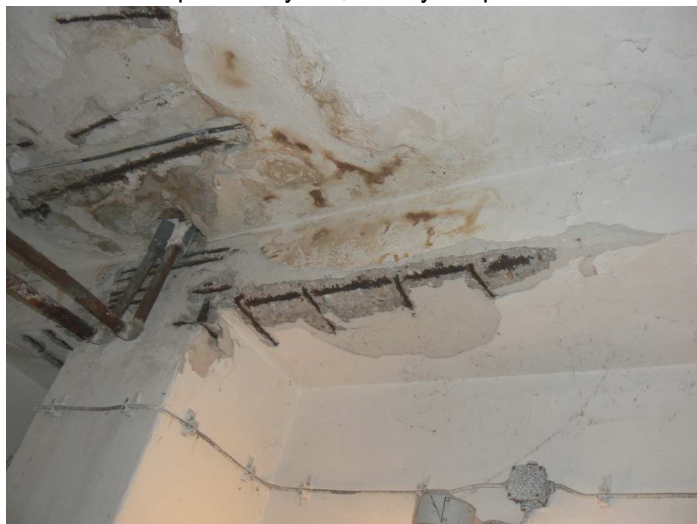
F105 Detail narušenia stropu a stropného prievlaku skladu pod kuchyňou v okolí stĺpa

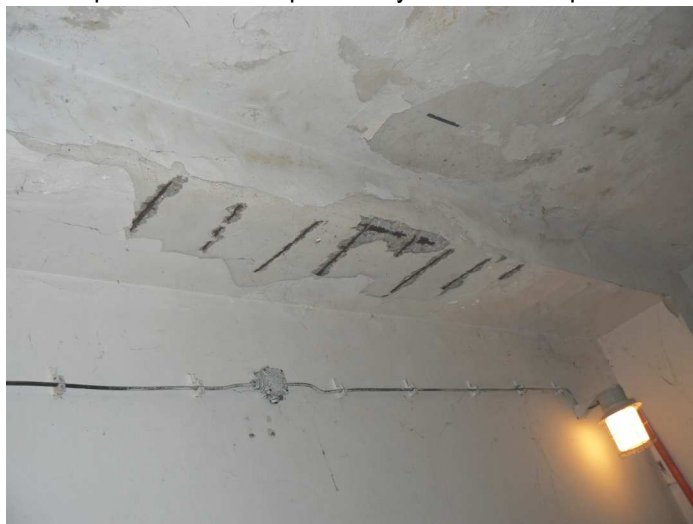
F106 Detail narušenia stropu a spodnej časti stropného prievlaku skladu pod kuchyňou v strede rozpätia
