**Stavebno-technické posúdenie budovy na Školskej 751/14,
p. č. 1831 v Galante**

DÁTUM: 08/2022

ŠKOLSKÁ 751/14, PARCELNÉ ČÍSLO 1831 GALANTA
STAVEBNO-TECHNICKÉ POSÚDENIE BUDOVY

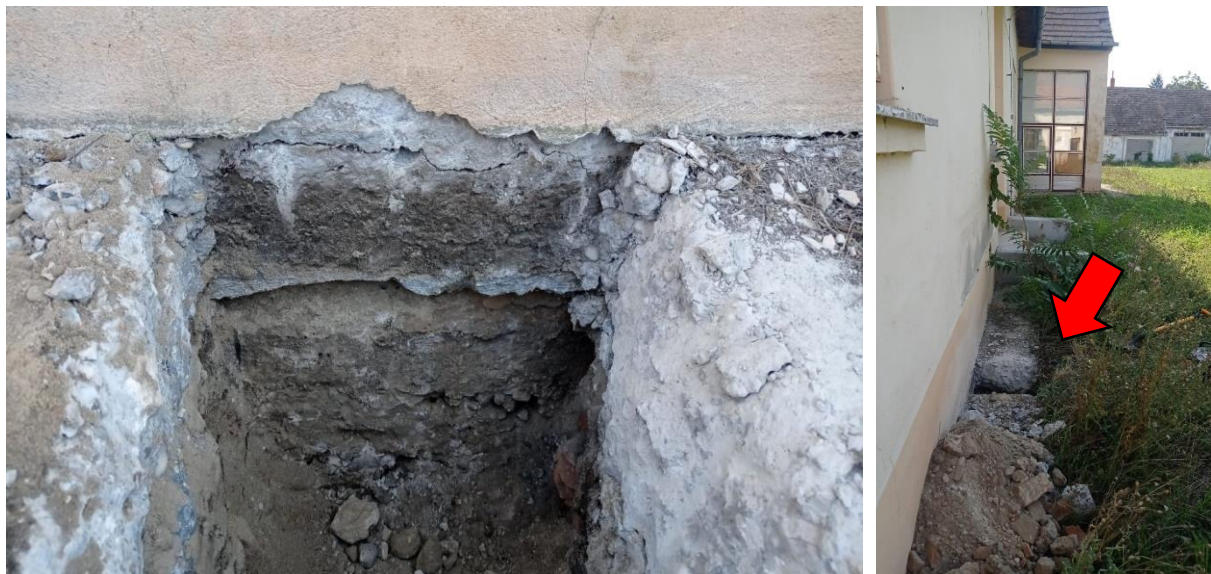
Obr. 1,2

Na overenie základových konštrukcií objektu bola realizovaná sonda na juhozápadnej strane budovy (Obr.1,2). V sonde bol zistený betónový základový pás. Betón je v úrovni od 0,3 m pod terénom s kavernami. Na neskôr pristavených častiach sú viditeľné betónové základové pásy. Betónový základ nad úrovňou vonkajšieho odkvapového chodníka je viditeľný na južnej strane budovy.

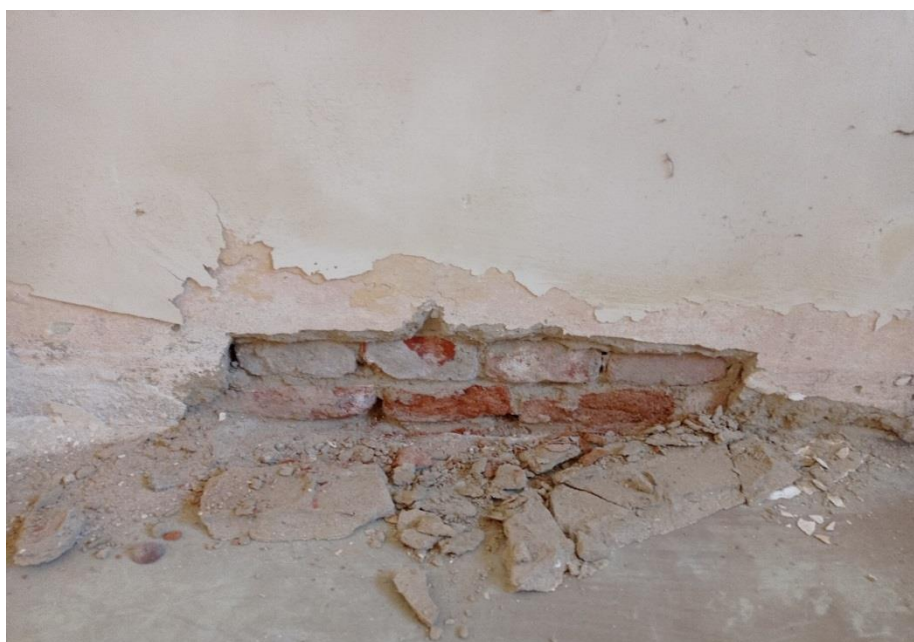
Obr. 3 (sonda č. 7)

Na základe vykonaných sond je možné konštatovať, že murivo celého objektu je z plnej pálenej tehly prevažne vymurované na pieskovo-vápennú maltu, novšie časti na vápenno-cementovú maltu (obr. 3). Prestavby sa realizovali z dierovaných keramických tvaroviek. Nosné murivo tvoria obvodové steny a vnútorná chodbová stena vedená paralelne s východnou a západnou obvodovou stenou. Objekt mal v minulosti sedem komínov, ktoré sú čiastočne zbúrané pod úrovňou strechy. Ku kotolni je primurovaný dvojitý komín (obr.4). Murovaný komín je založený na betónovej pätke s horizontálnou izoláciou z asfaltovej lepenky.

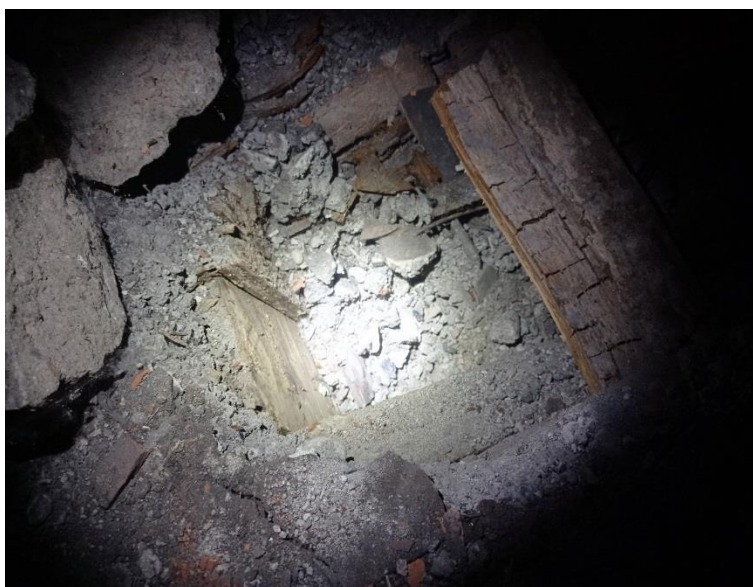
Obr. 5

Svetlá výška jednotlivých miestností je v rozmedzí 3470-3580 mm. Strop nad 1.NP je drevený trámový. Nosné trámy sú uložené v osovej vzdialenosti cca 0,9m. Zospodu sú trámy podbité doskami s viazacím drôtom a trstinou a omietnuté vápenno-cementovou omietkou. Z hornej strany je drevený záklop so zásypom resp. mazaninou, škarobetónom, betónom, stavebnou suťou (obr.5). Západný obvodový múr a chodbovú nosnú stenu spája päť betónových prievlakov. Ukončenie murív 1.NP stužujúcim vencom nebolo zistené .

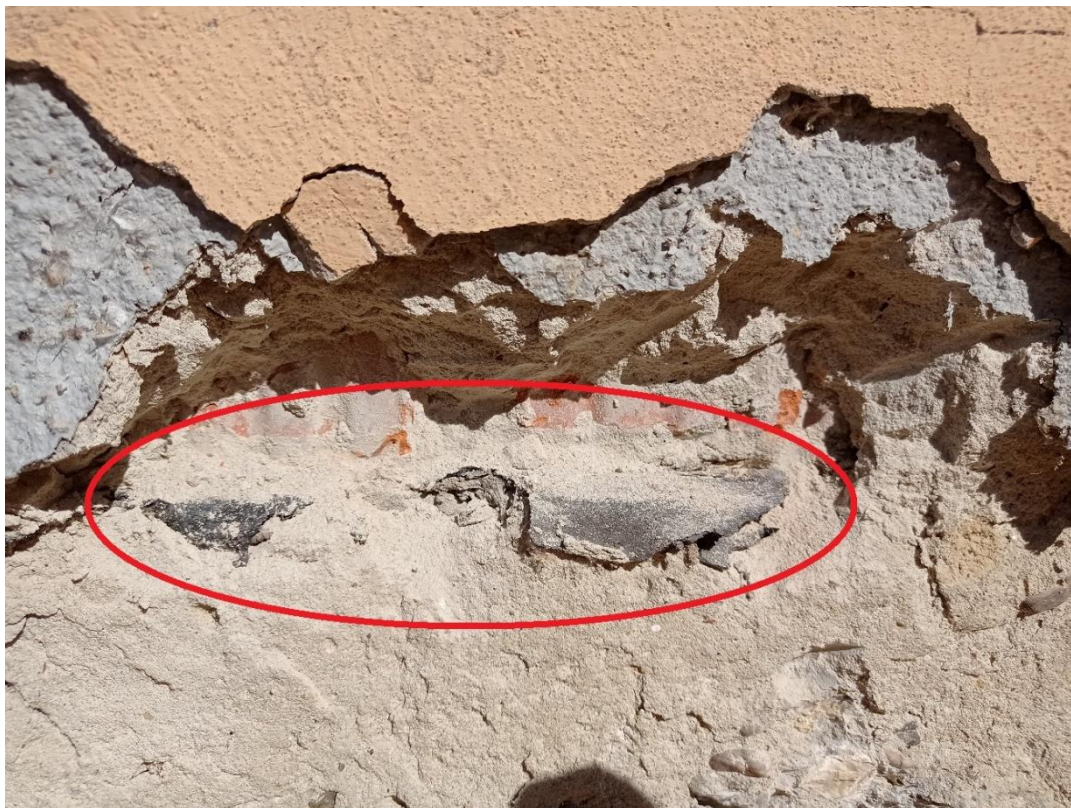
Obr. 6 (sonda č. 9)

Na objekte bola zistená asfaltová hydroizolácia – térový papier. (obr.6) Hydroizolácia sa však nachádza len v niektorých neskôr dobudovaných častiach objektu ako napr. kotelňa, časť južnej obvodovej steny . Asfaltová hydroizolácia bola zistená aj v skladbe podláh.

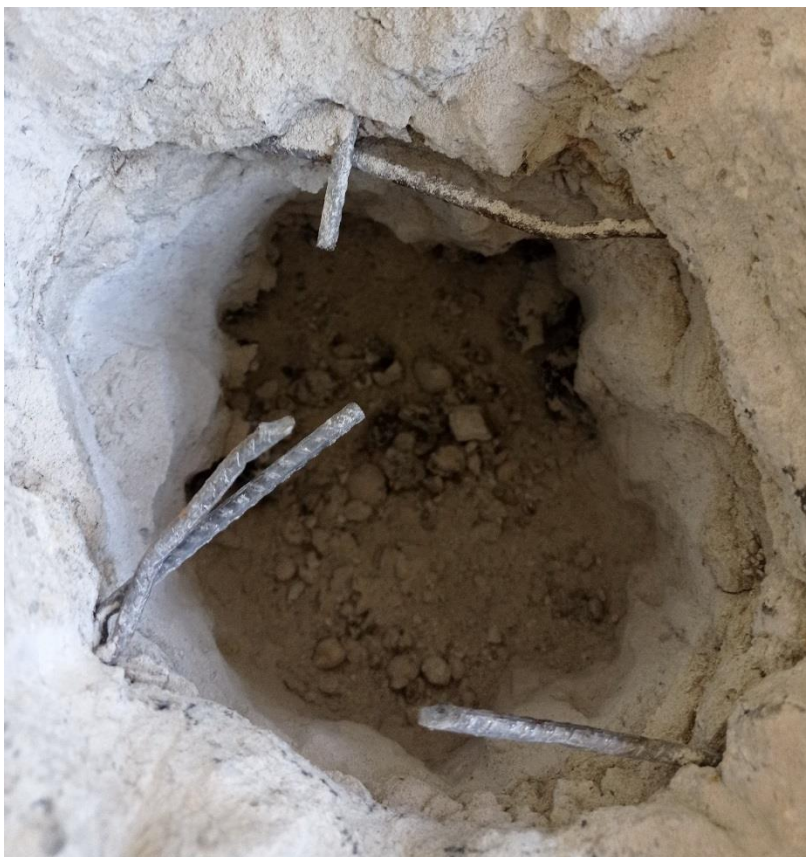
Obr. 7 (sonda č. 5)

Podlahy v budove sú betónové. V miestnostiach využívaných ako dielne bol realizovaný novší poter. Na základe vykonanej sondy (obr.7) bola zistená skladba podlahy v dielenskej časti objektu :

- Cementový poter vystužený (kari sieť priemer 5mm) v hrúbke cca 60 mm
- Ľahčený poter (typu perlitbetónu a pod.) v hrúbke cca 120 mm
- Asfaltová hydroizolácia - térový papier
- Podkladový betón cca 80 mm.

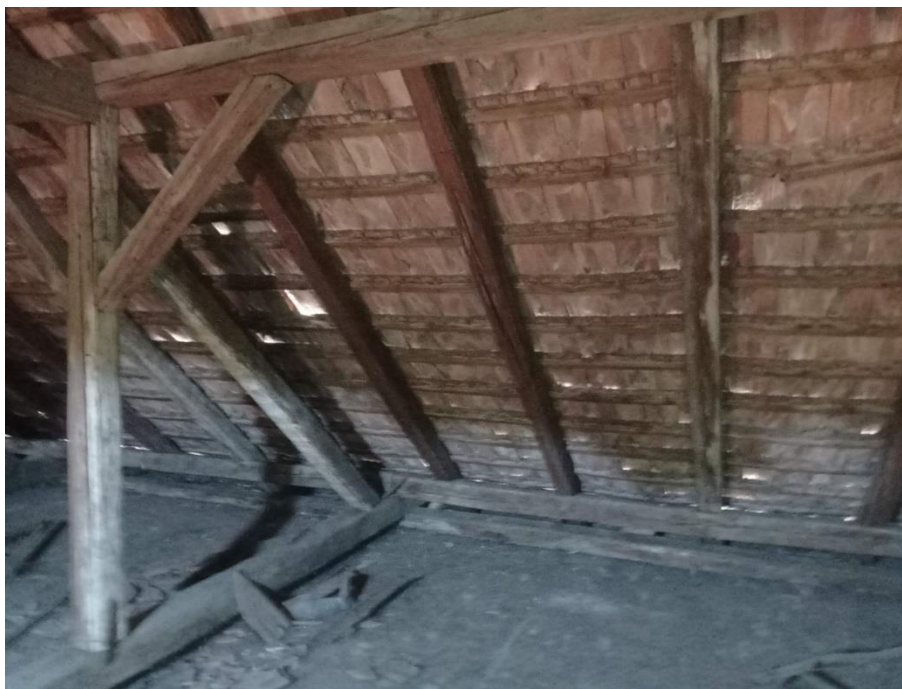
Obr. 8

Podkrovie nie je obytné. Prístup do podkrovia je z exteriéru pomocou rebríka a železnej konštrukcie podesty zo strany štítovej steny kotolne. Krov je klasický väznicovej konštrukcie so stojatou stolicou, s dvomi strednými väznicami (obr.8 a 9). Stolice sú osadené v rozmedzí cca 4m, na konštrukcii krovu sú badateľné prestavby z minulosti. (napr. zrušená valbová konštrukcia uprostred krovu dlhšieho ramena budovy) . Z južnej a severnej strany je ukončený valbou. Z dvorovej strany je strecha kotolne

ukončená schodovým štítom. Krov je v pomerne dobrom technickom stave, pomúrnice, trámy, väznice ani stolice nevykazujú známky trvalého poškodenia alebo iného znehodnotenia. Latovanie, strešná krytina a rámy strešných svetlíkov sú v nevyhovujúcom stave a vyžadujú si v najbližších rokoch výmenu. Krytina je z pálenej škridly, má vylámané úchyty, je na viacerých miestach posunutá alebo úplne chýba. Drevo latovania je degradované, na svetlíkoch chýba presklenie. (obr.10 a 11) .

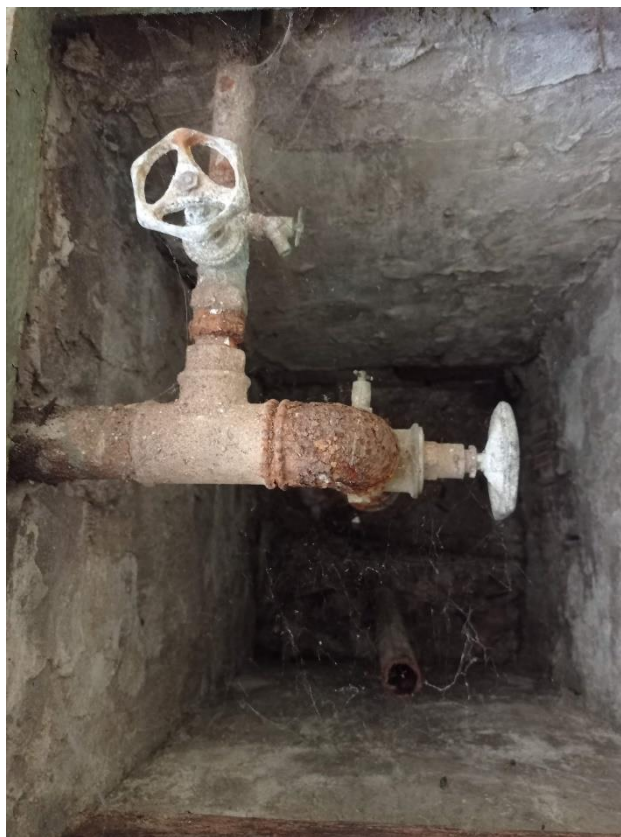
Obr. 12

Budova je pripojená k verejnému vodovodu. Hlavný ventil od prívodu vody sa nachádza v šachte na chodbe (miestnosť 1.03) Rozvody vody sú z oceleového pozinkovaného potrubia – značne skorodované, dnešným normám nevyhovujúce. Aktuálne je voda odpojená.

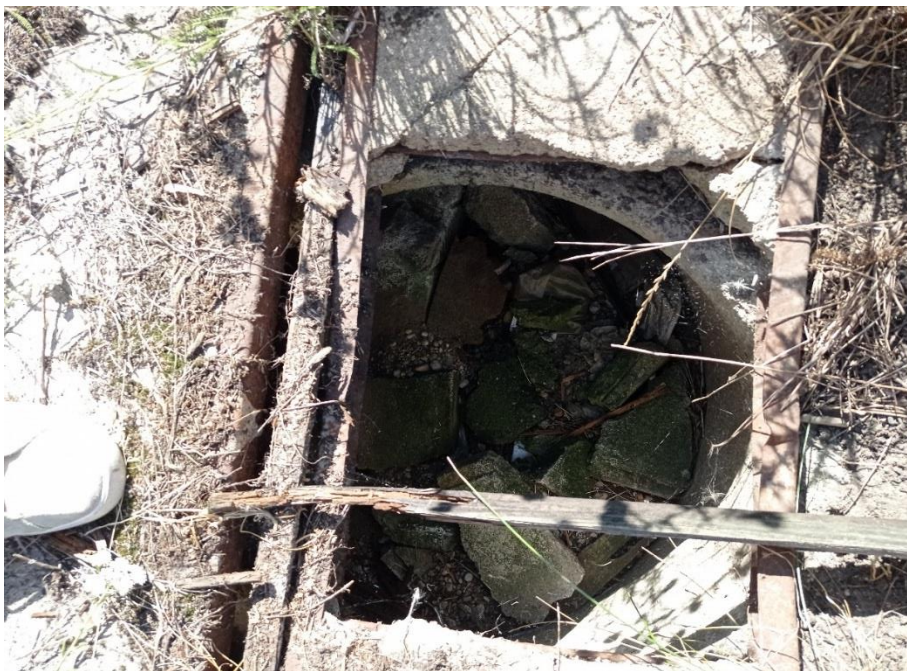
Obr. 13

Odvedenie dažďovej vody zo strechy je riešené strešným odkvapovým systémom s desiatimi pozinkovanými dažďovými zvodmi – štyri zo strany cestnej komunikácie, päť zo strany dvora a jeden na severnej stene kotolne. Na päť zvodov z dvorovej strany sú napojené oceľové lapače strešných splavín. Ležatá kanalizácia dažďovej vody jednotlivých zvodov ústí do betónových šacht s priemerom 0,65m vzdialených cca 4,5m od objektu. Šachty sú zasypané stavebnou suťou. (obr. 13) Zo strany cestnej komunikácie je jeden rohový dažďový zvod ukončený nad úrovňou chodníka, ostatné sú dopojené kanalizačnou rúrou vedúcou popod asfaltový chodník a ústiaci do zarasteného žľabu medzi chodníkom a cestou. (obr.14) Na severnej stene je dažďový zvod poškodený. (obr.15) To napomáha zvýšenej koncentrácii vlhkosti murív v blízkosti dažďového zvodu.

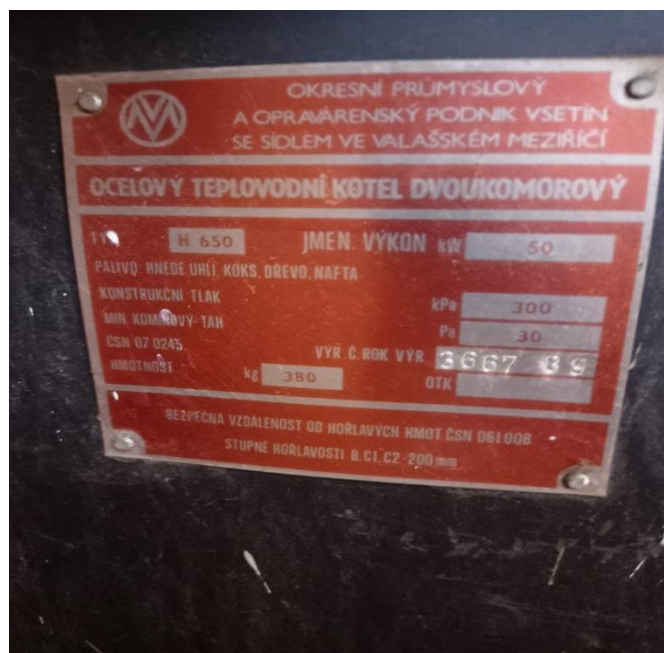
obr. 16

Do ukončenia prevádzkovania dielni bolo vykurovanie budovy riešené pomocou dvojkomorového teplovodného kotla s výkonom 50kW z roku 1989. (obr.16) Z kotolne vedú kovové teplovodné rozvody do jednotlivých miestností, kde sa nachádza 26 liatinových radiátorov. Na viacerých miestach sú rozvody vykurovania prerušené. Materiál a stav nevyhovuje dnešným štandardom.

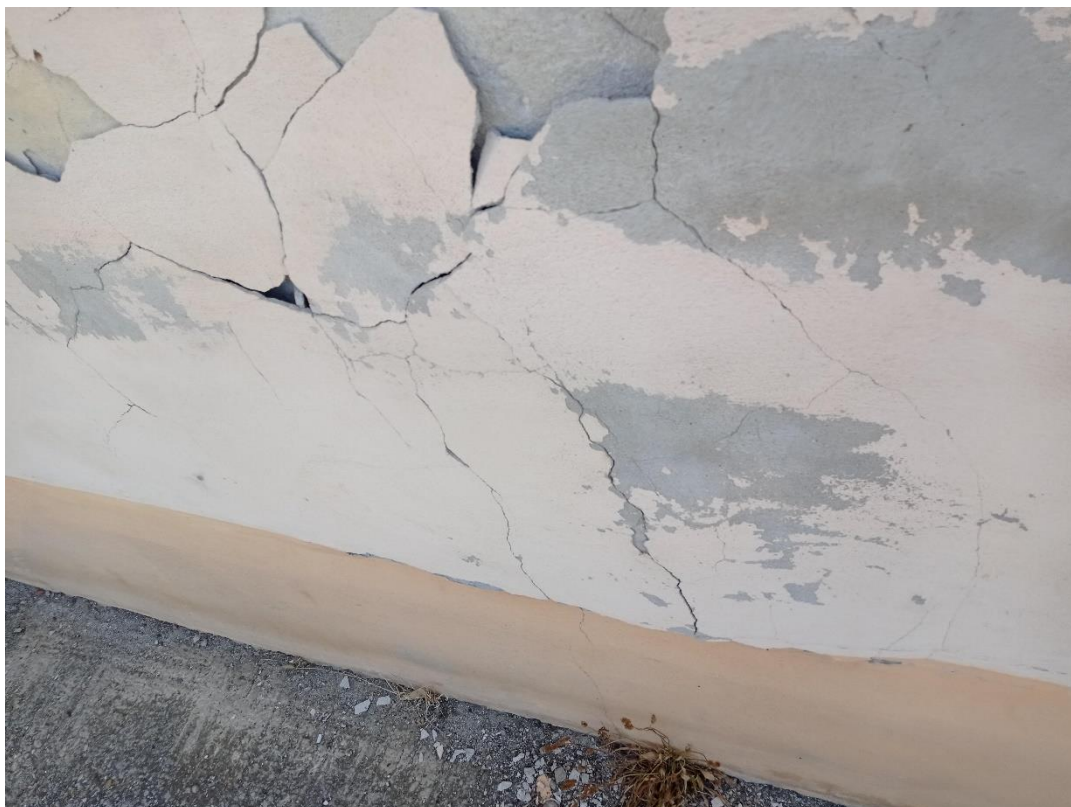
Obr. 18

Z exteriérovej a aj z interiérovej strany je viditeľná degradácia omietok vplyvom vlhkosti. Fasádna omietka na viacerých miestach stratila adhéziu k podkladu a opadáva, alebo je drolivá s už chýbajúcimi omietkovými vrstvami. Vplyvom mrazových cyklov omietka degraduje (obr. 18)

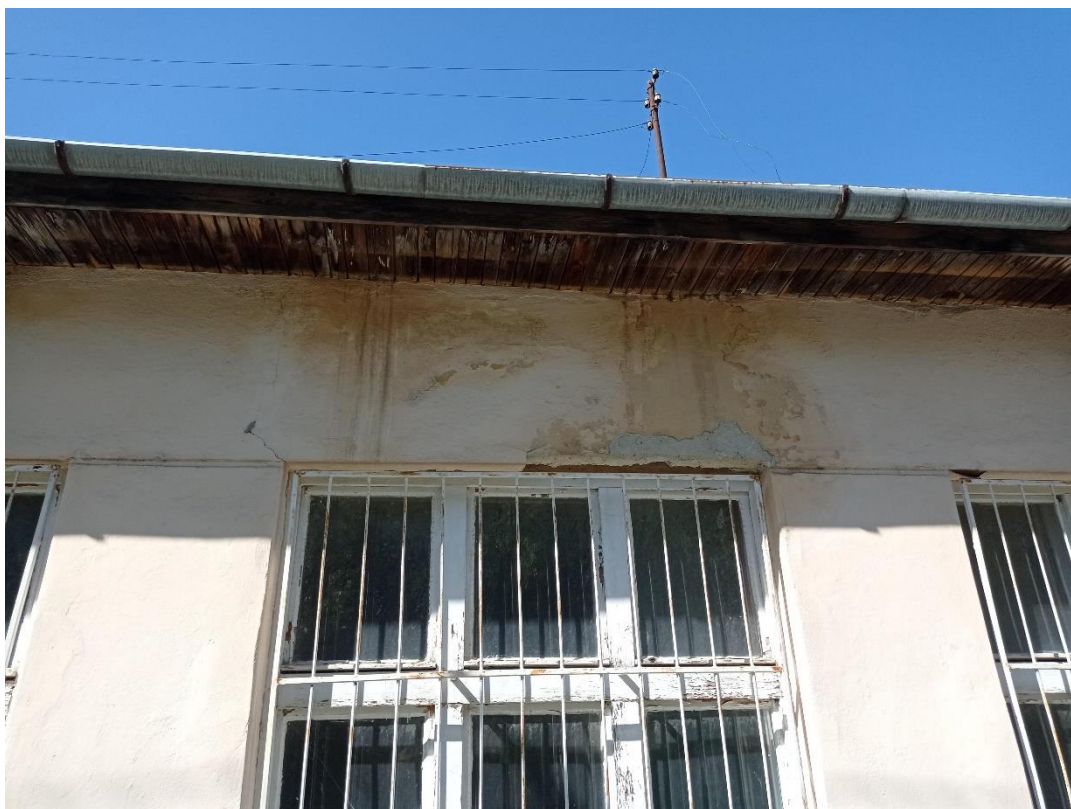
Obr. 25

Na fasáde sa okrem dôsledkov vzliňajúcej vlhkosti prejavujú ešte následky zanedbaného systému odvodu dažďovej vody. Na viacerých miestach strechy sú klampiarske prvky poškodené a dochádza k zatekaniu dažďovej vody na fasádu a do dreveného podbitia. (obr.25)

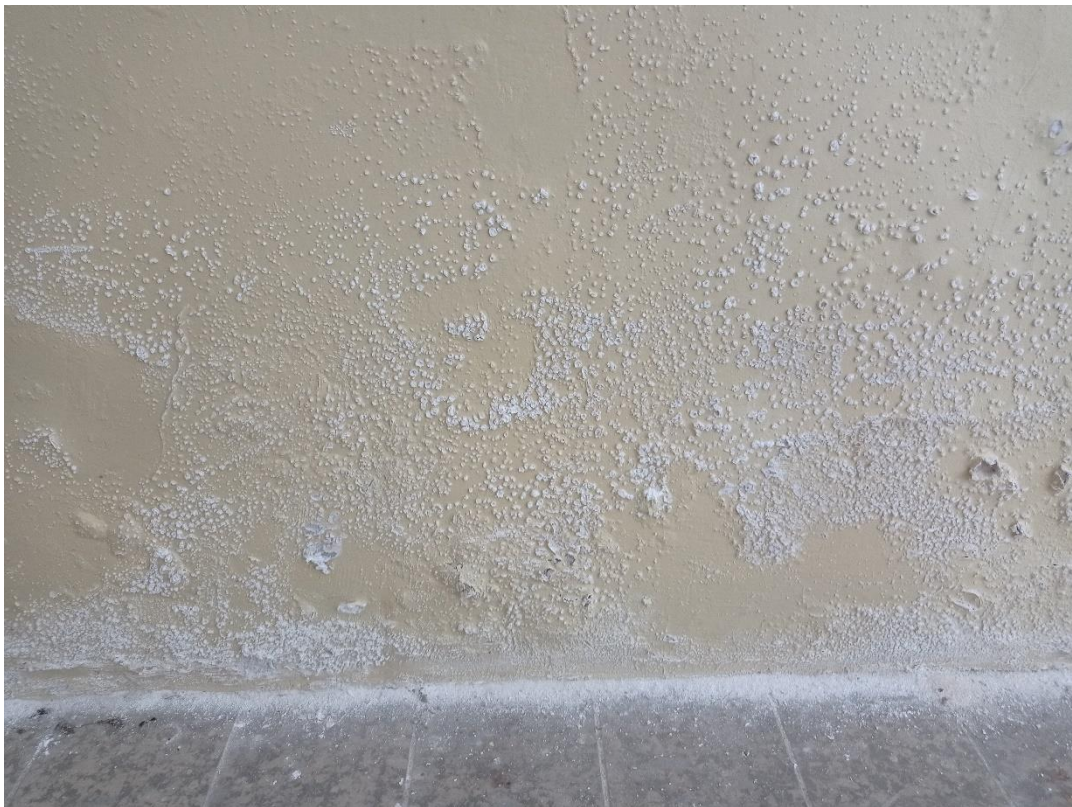
Obr. 26

V interiéri sa nachádzajú početné solné výkveti solí na povrchoch. (obr.26) Pôvodné deliace steny vykazujú známky poškodenia náterov i omietok vplyvom vzliňajúcej vlhkosti. (obr.27) Novšie vybudované priečky v sociálnych zariadeniach a v kotolni nevykazujú významné vizuálne známky poškodenia vlhkosťou. Vlhkostné mapy a solné výkveti v niektorých miestnostiach siahajú do výšky viac ako jeden meter. V miestnostiach 1.09 a 1.10 dochádzalo v minulosti k zatekaniu cez strop v dôsledku poškodenej krytiny strechy.(obr. 28,29) Omietka stropu je na dvoch lokalitách bez adhézie, hrozí odpadnutie omietky. Pri budúcich stavebných úpravách sa bude musieť táto omietka odstrániť a bude nutné lokálne preveriť stav drevených prvkov stropu v miestach, kde v minulosti dochádzalo k zatekaniu.

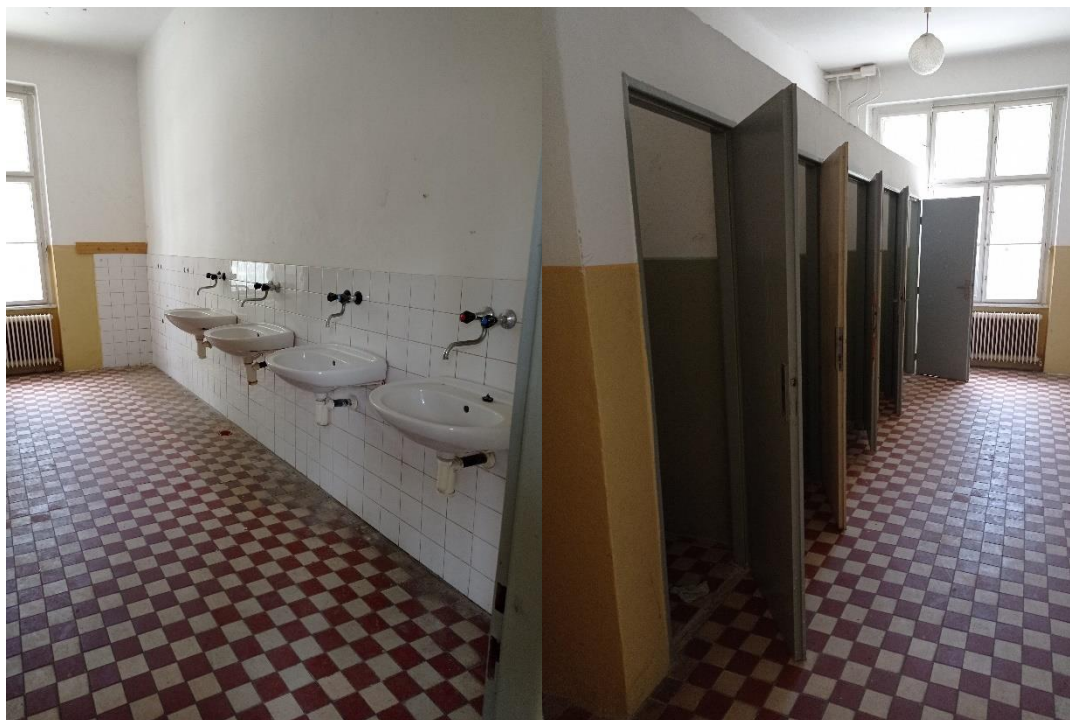
Obr. 31 a 32

Jedná sa o sociálne zariadenia. Podlaha je z keramickej dlažby, obklady sú vyhotovené do výšky 1,4m. V miestnosti je 5 keramických toaliet, 4 umývadlá a jeden liatinový radiátor, teplovodné oceľové rúry sú prerušené. Vzlianjúca vlhkosť a soľné výkvetý sú viditeľné najmä na obvodovej stene.

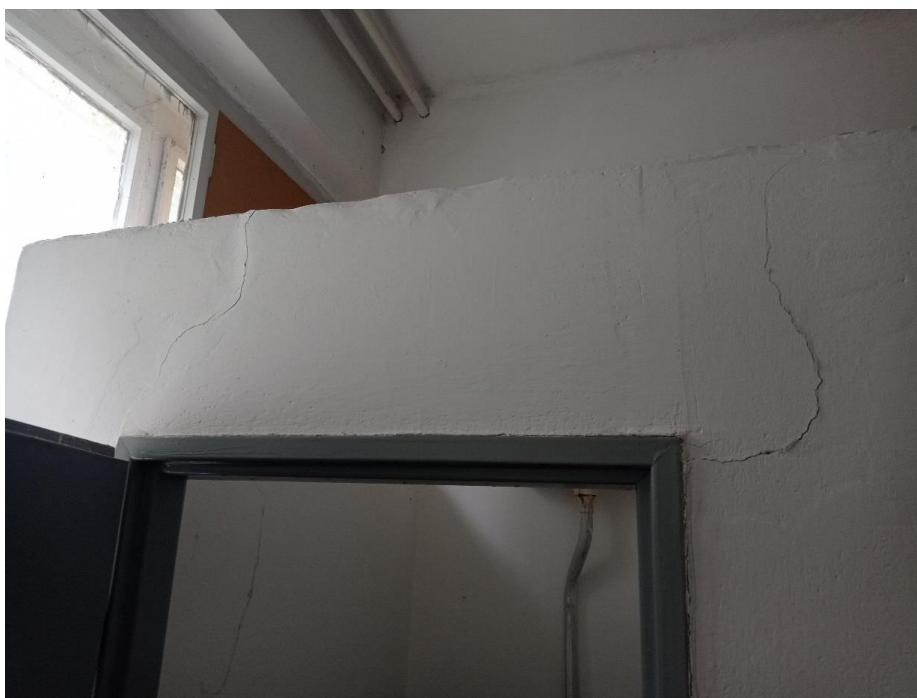
Obr. 33

Miestnosť slúžila ako sociálne zariadenia. Podlaha je z keramickej dlažby, do výšky cca 1,5m je vyhotovený emailový náter. V miestnosti sú 4 keramické toalety, 2 umývadlá a jeden liatinový radiátor. Na murive kabínok od sociálnych zariadení je viacero drobných prasklín. Vzlínajúca vlhkosť a soľné výkvetý sú najmä na obvodovej stene a lokálne na murive kabínok.

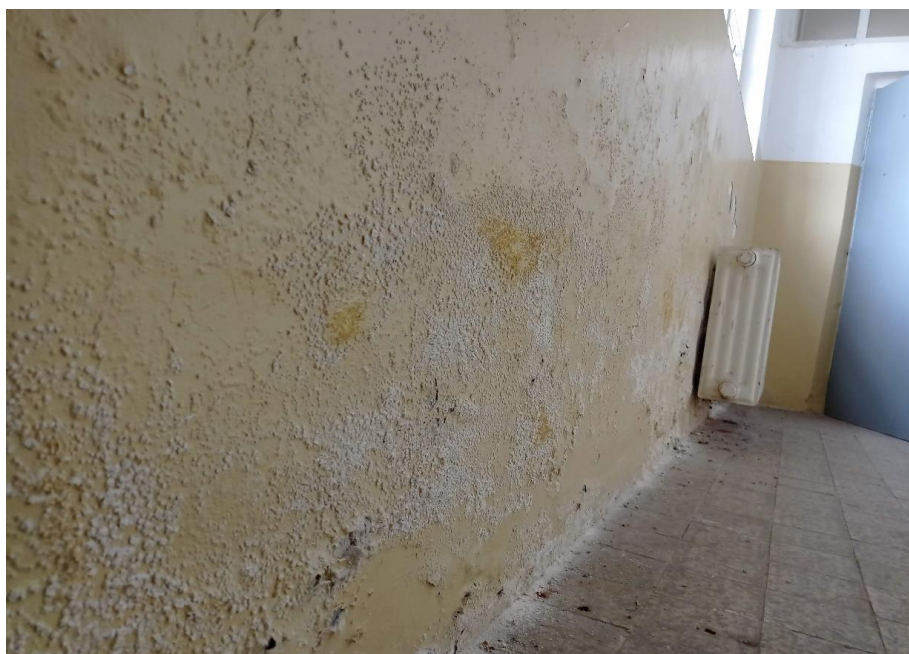
Obr. 36

Oddelená časť chodby dielenskej časti budovy. Nachádza sa v nej šachta s poklopom od hlavného prívodu vody, ohrev vody a jeden liatinový radiátor – všetko v nevyhovujúcom stave. V miestnosti je do výšky cca 1,4m vyhotovený emailový náter znehodnotený soľnými výkvetmi. Degradovanie omietok je zjavné na obvodovej stene, na vnútornej chodbovej stene sa vyskytuje v menšom rozsahu.

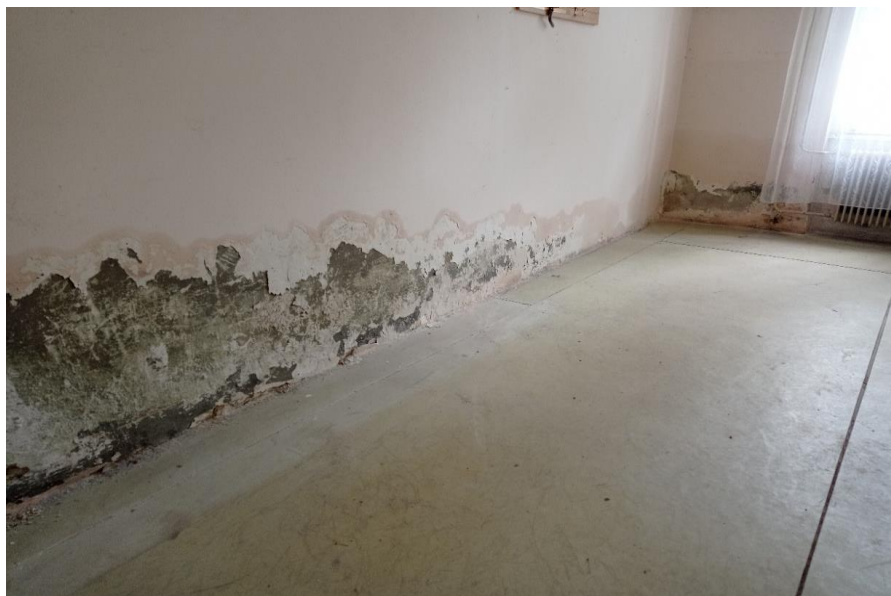
Obr. 39

V miestnosti je viditeľná v spodnej časti úplná degradácia omietok vrátane samotnej tehly pod ňou, ktorá v spodných radoch nesúdržná a drolivá. Omietky sú bez adhézie k podkladu až do výšky 1 metra. V rohu miestnosti sú drobné praskliny. Podlaha je z betónu s nalepeným linoleom. V miestnosti sa nachádza rozvádzač alarmu (DSC eurosys PC1510), jedno keramické umývadlo a jeden liatinový radiátor.

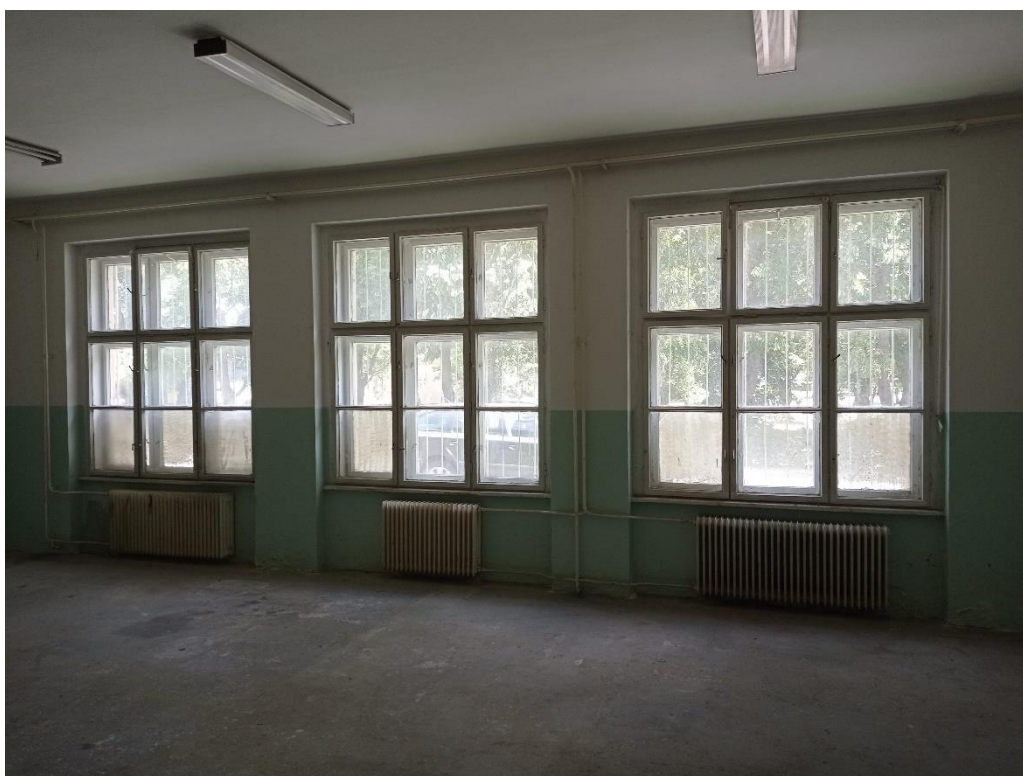
Obr. 42

Miestnosť č. 1.05 bola využívaná ako dielňa. Na podlahe je prostý betón, emailový náter na stenách je degradovaný početnými soľnými výkvetmi, štruktúra omietok je taktiež výrazne narušená vzliňajúcou vlhkosťou. V miestnosti sú tri liatinové radiátory, jedno umývadlo a koncové prvky 380V elektrického rozvodu v nevyhovujúcom stave.

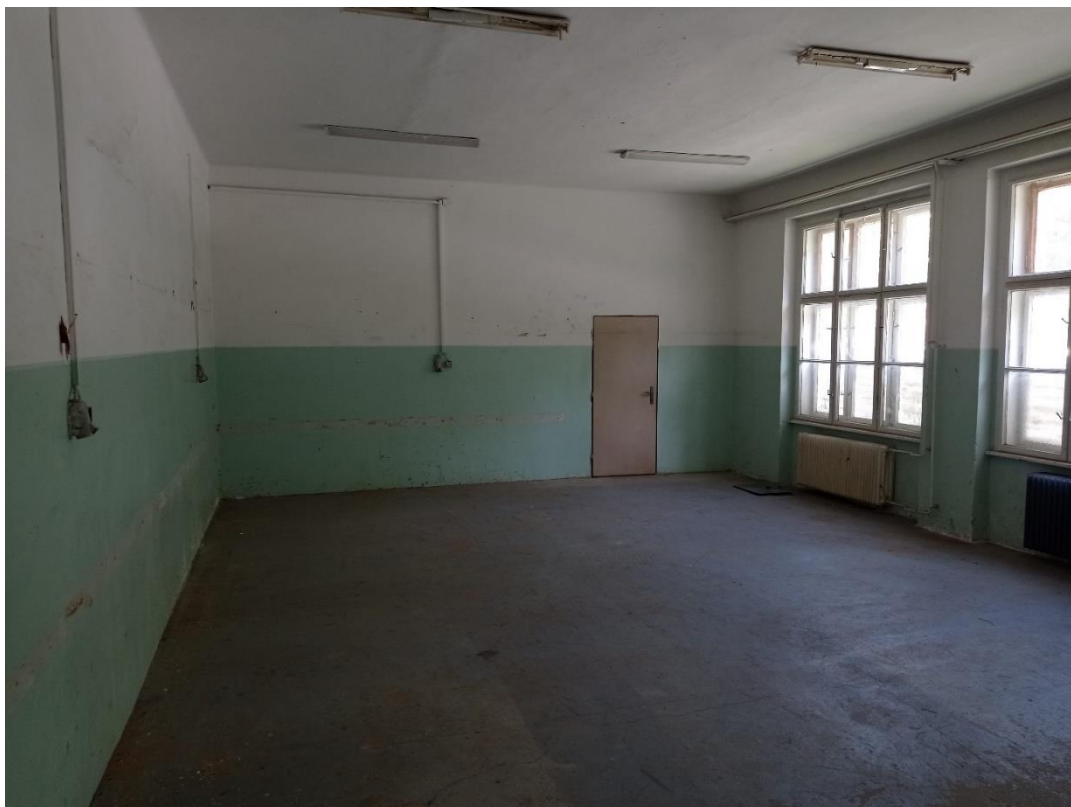
Obr.47

Miestnosť č.1.07 je identická s miestnosťami č.1.05 a 1.06. Stav je veľmi podobný stavu miestnosti č. 1.06 Na podlahe je cementový poter, emailový náter na stenách je degradovaný početnými soľnými výkvetmi, štruktúra omietok je narušená vzliňajúcou vlhkosťou, maľovka je znečistená až po strop. V najhoršej kondícii sú omietkové a náterové vrstvy na obvodovej stene v okolí výhrevných telies. V miestnosti sú tri liatinové radiátory a koncové prvky 380V elektrického rozvodu v nevyhovujúcom stave.

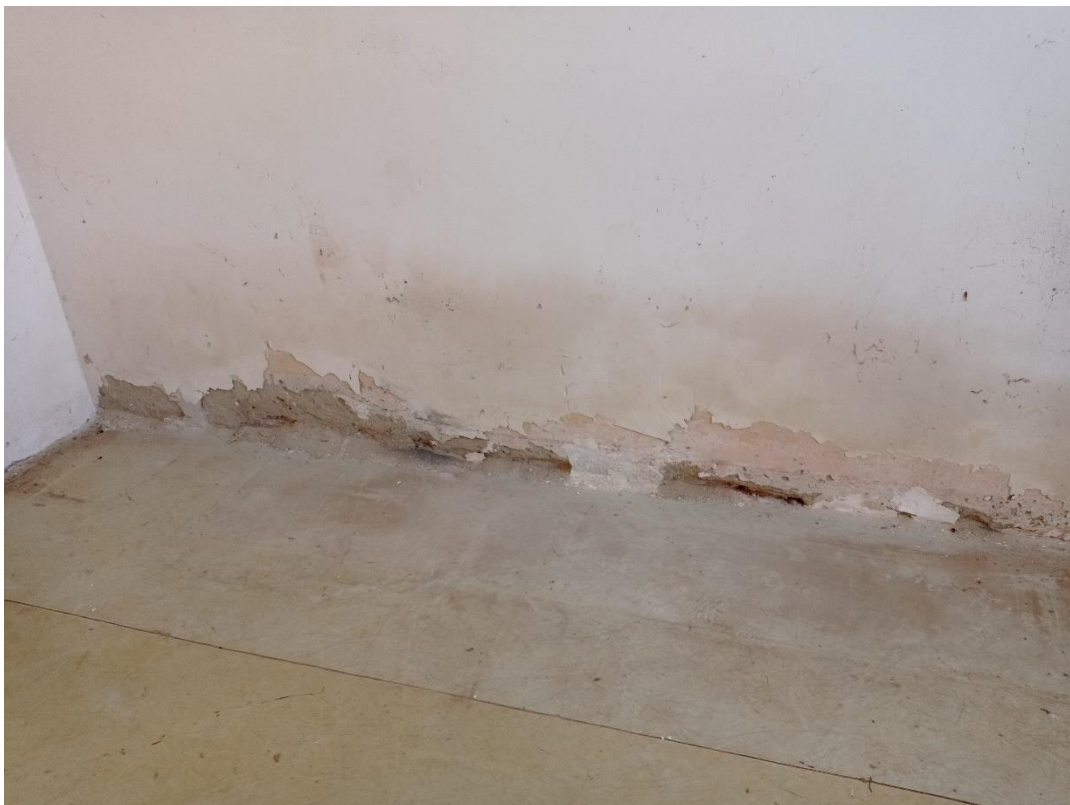
Obr.54

V miestnosti sú veľmi výrazné prejavy vzliňajúcej vlhkosti. Omietka je nesúdržná a bez adhézie najmä do výšky 0,6m od podlahy. Podlaha je betónová s linoleom. V styku stropu s murivom sú viditeľné následky zatekania dažďovej vody. Na murive sú viaceré výraznejšie praskliny, maľovka opadáva. Horší stav priestoru možno prisúdiť neukončenému dažďovému zvodu z vonkajšej strany budovy, ktorý zrážkovú vodu distribuuje pod úroveň podlahy miestnosti.

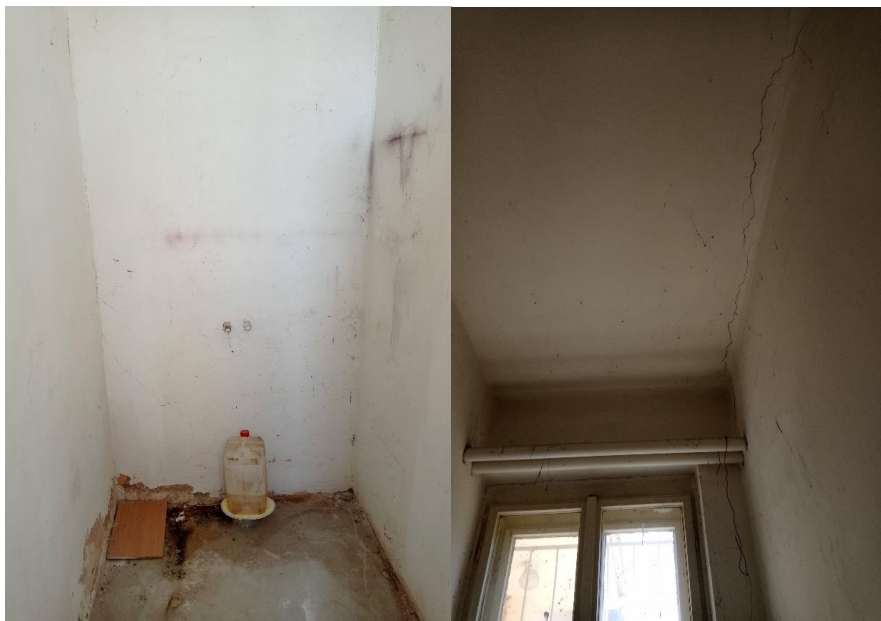
Obr.60 a 61

Malý sklad vykazujúci známky poškodenia omietky vzliňajúcou vlhkosťou. Stropom vedie väčšia pozdĺžna prasklina.

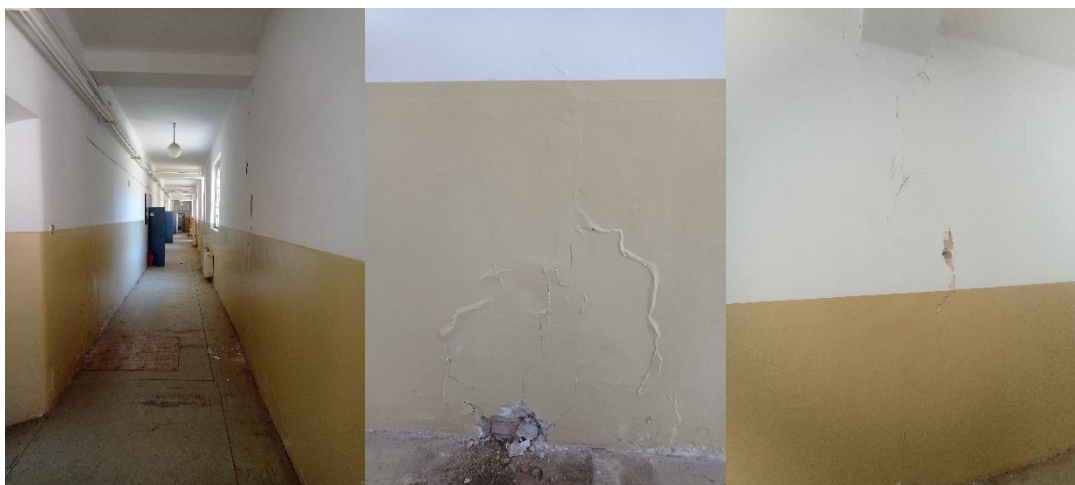
Obr.62,63 a 64

Hlavná chodba vykazuje najväčšie poškodenie na emailových náteroch a omietke na obvodovej stene. Vnútrotný múr je však na viacerých lokalitách taktiež zasolený, omietka degraduje. Na úrovni priečky oddeľujúcej miestnosti č.1.08 a 1.09 sa tiahne na vnútornej aj obvodovej stene prasklina, ktorá je pravdepodobne spôsobená nedokonalým previazaním prístavby. Pôvodná budova na tomto mieste končila a deliaca priečka bola pôvodne severnou obvodovou stenou. Na chodbe sa nachádza 7 liatinových radiátorov a hlavný rozvádzač elektrickej energie.

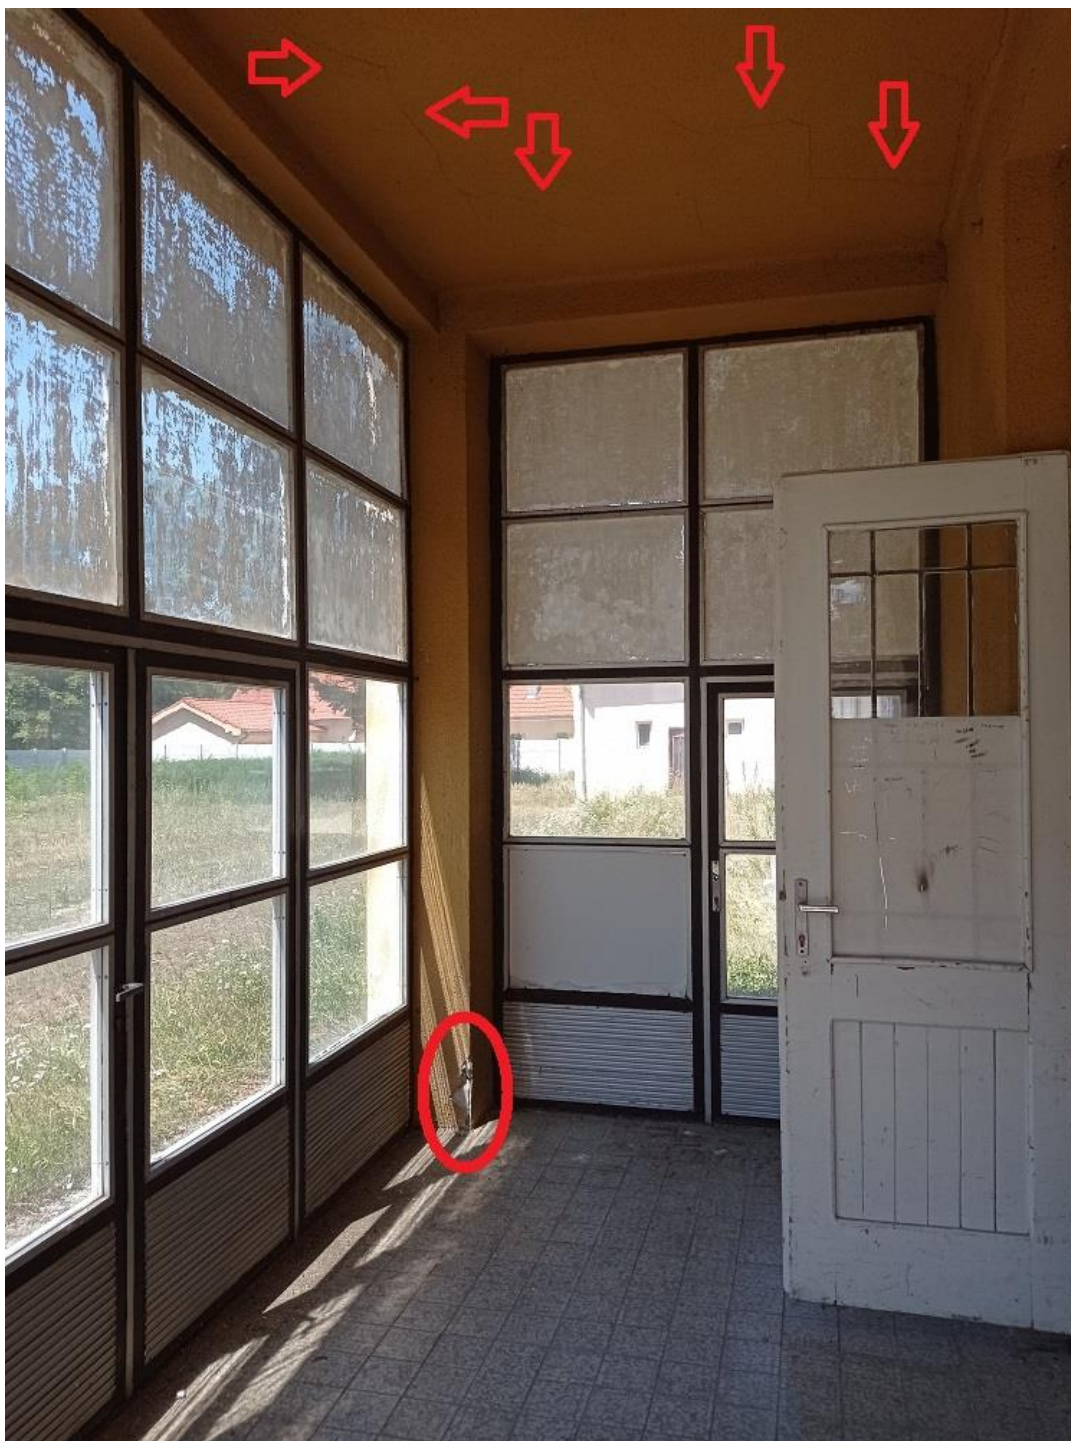
Obr.67

Hlavný vchod do budovy má na podlahe uloženú terazzovú dlažbu. Presklené profily sú oceľovo hliníkové s jednoduchým presklením. Na strope sú drobné praskliny, omietka opadáva len na jednom stípe.

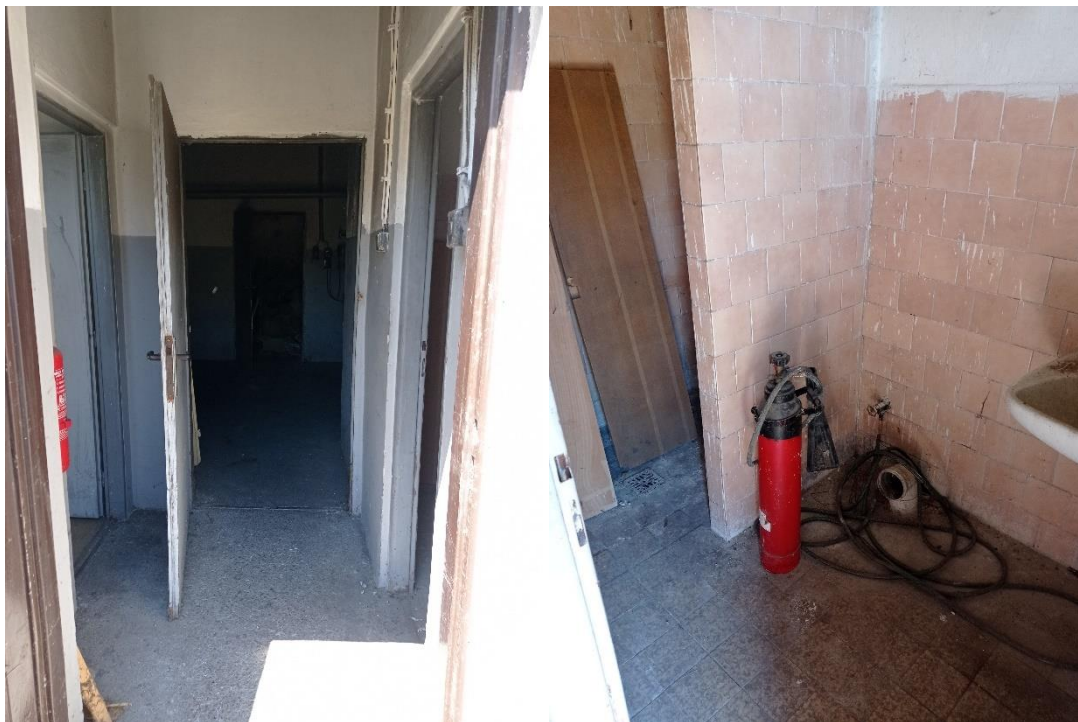
obr. 68 a 69

Miestnosť č. 1.14 slúži ako vstup do časti kotolne so zázemím.(obr.68) Na podlahe je podkladový betón. Po pravej strane je miestnosť č.1.15 s keramickými obkladmi, umývadlom a sprchovým kútom s podlahovým odtokom vody. Sanita je v nevyhovujúcom stave, obklad a maľovka je výrazne znečistená.(obr.69) Miestnosť 1.16 má olupujúci sa emailový náter a menšie praskliny na strope (obr.70 a 71).

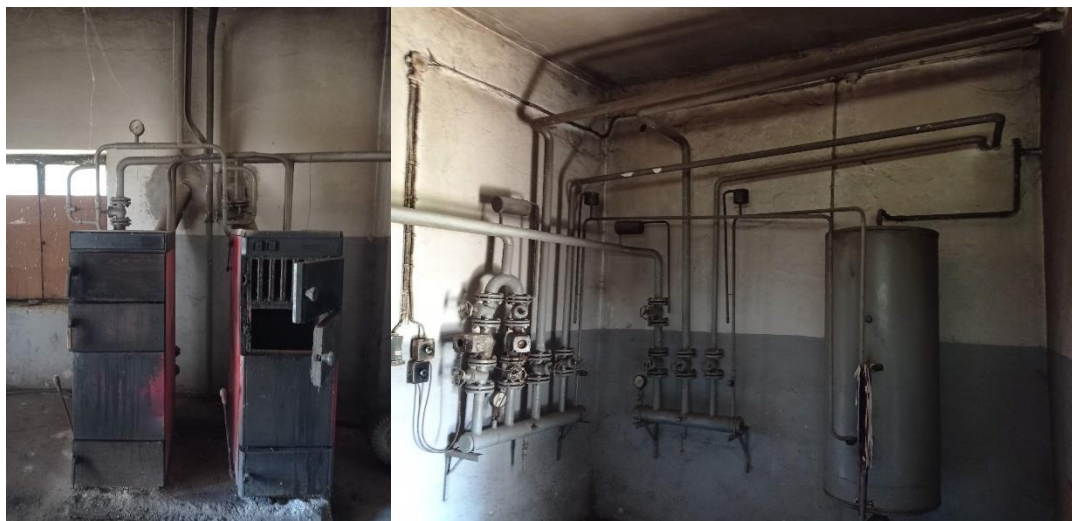
Obr.72 a 73

Miestnosť č.1.17 slúžila ako kotolňa. Na podlahe je podkladový betón. V miestnosti sa nachádza dvojkomorový kotol na tuhé palivo z osemdesiatych rokov a teplovodné rozvody s ohrevnou nádržou. V kotolni je vyvedená 380V zásuvka. Maľovka je znečistená.

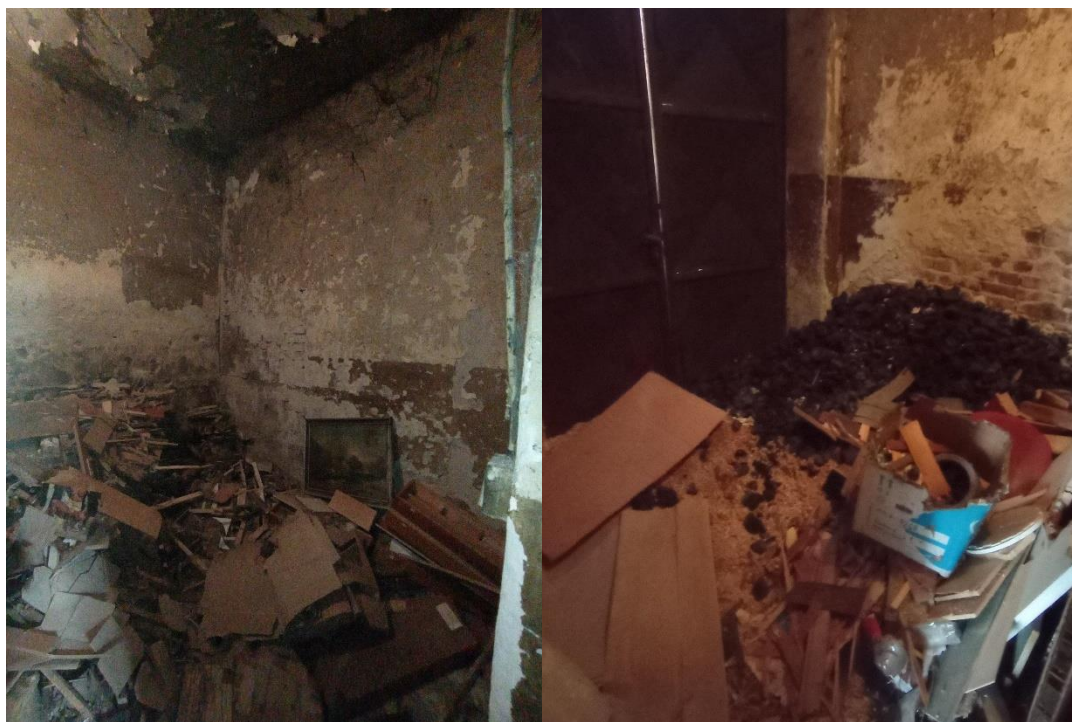
Obr.74 a 75

Sklad uhlia je znečistený, omietky a náter sú degradované. Na podlahe sa nachádza odpad a uhlie.

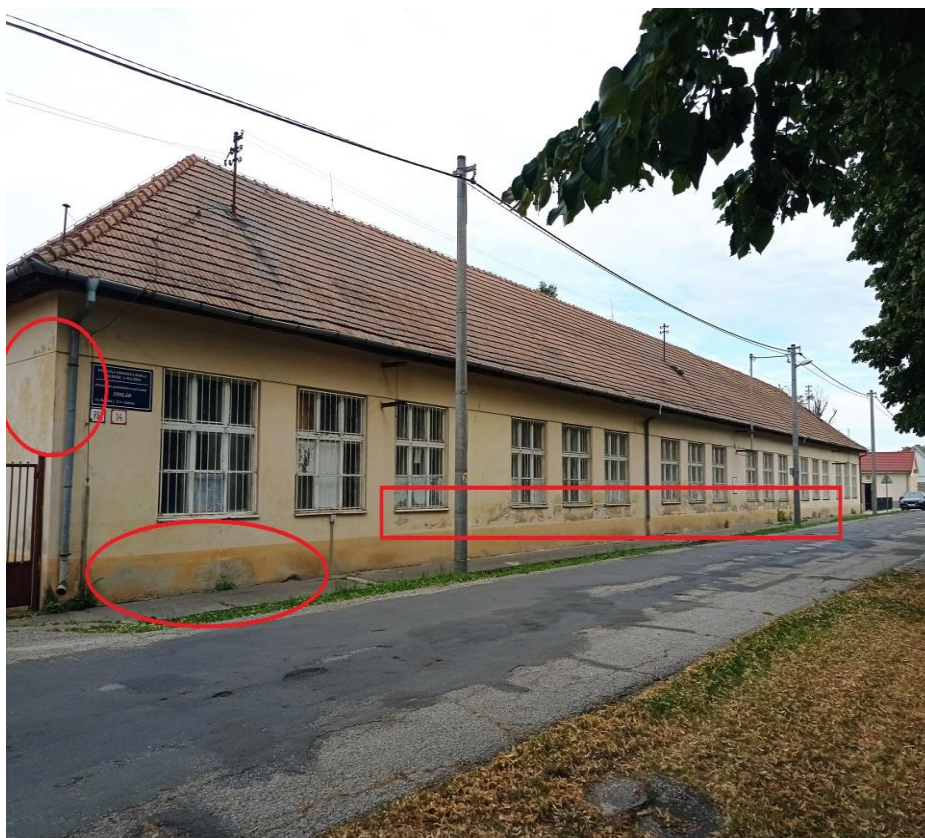
Obr.76

Na fasáde budovy sú najvýraznejšie poškodenia nad soklovou časťou. Omietka je drolivá, bez adhézie, lokálne úplne chýba. Na viacerých miestach je fasáda poškodená od zatekania strechy. (obr.76, 77 a 78) Sporadicky sa objavujú praskliny nepresahujúce hrúbku niekoľkých milimetrov. (obr. 79 a 80) Väčšinou sa jedná o miesta dopyjenia prístavieb z minulosti, po prípade sa jedná o drobné praskliny v rohoch. Drevené podbitie rímsy vykazuje dlhodobé zatekanie dažďovej vody, drevo je prevlhnuté a hnije. (obr.81) Drevené okenné rámy majú olúpaný náter a sú degradované vekom a poveternostným podmienkam. Klampiarske prvky strechy, strešná krytina a latovanie sú v nevyhovujúcom stave a vyžadujú výmenu v najbližších rokoch. Niektoré dažďové zvody chýbajú a sú ukončené nad terénom. Technické riešenie ležatej dažďovej kanalizácie je nevyhovujúce. Predmurovaný komín kotolne sa oddeľil od budovy a v prípade zachovania ho bude sanovať (obr. 82 a 83).
