Statické posúdenie

Stupeň projektovej dokumentácie: Správa o stave objektu

Stavba:	Budova na Školskej ulici – zhodnotenie stavu
Miesto stavby:	Školská ulica 751/14, parcelné číslo 1831 - Galanta
Investor - Objednávateľ:	Sanfix, s.r.o., Kaštieľska 20, 900 24 Veľký Biel
Časť Projektu:	<div>Statické posúdenie stavby</div> <div>Správa o stave objektu</div> <div> </div>
Diel projektu:	
Objekt:	
Zodpovedný projektant	Ing. Zoltán Laczko
Autor projektu	Ing. Zoltán Laczko

Fotodokumentácia – nedostatky budovy

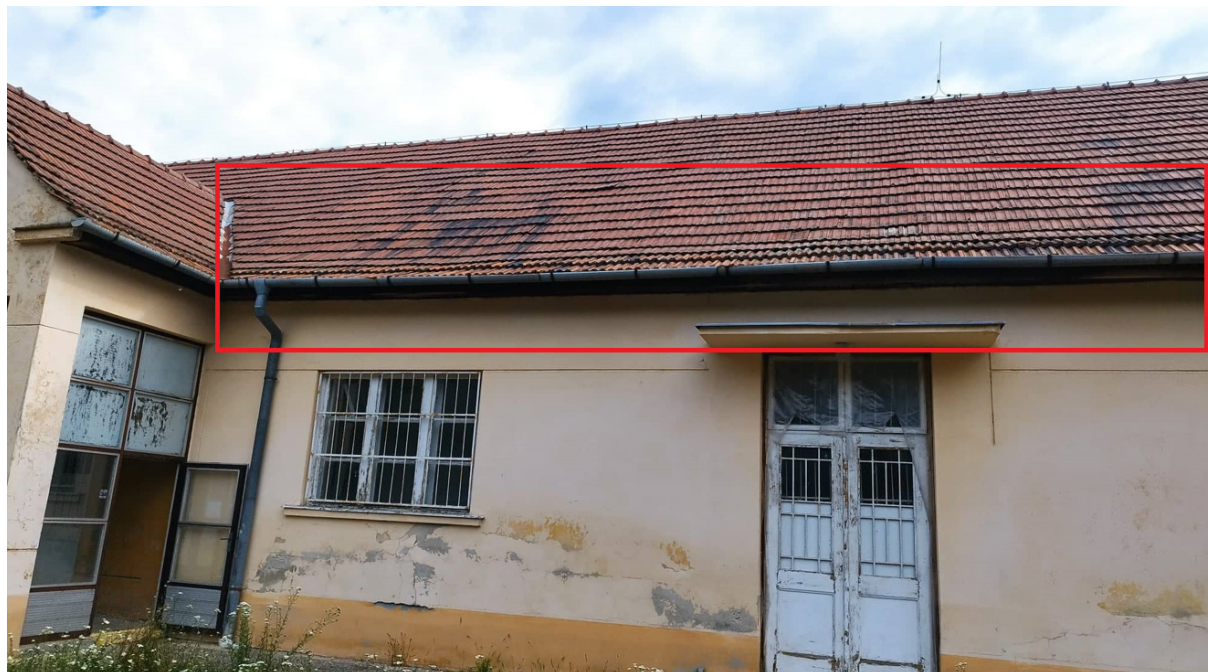
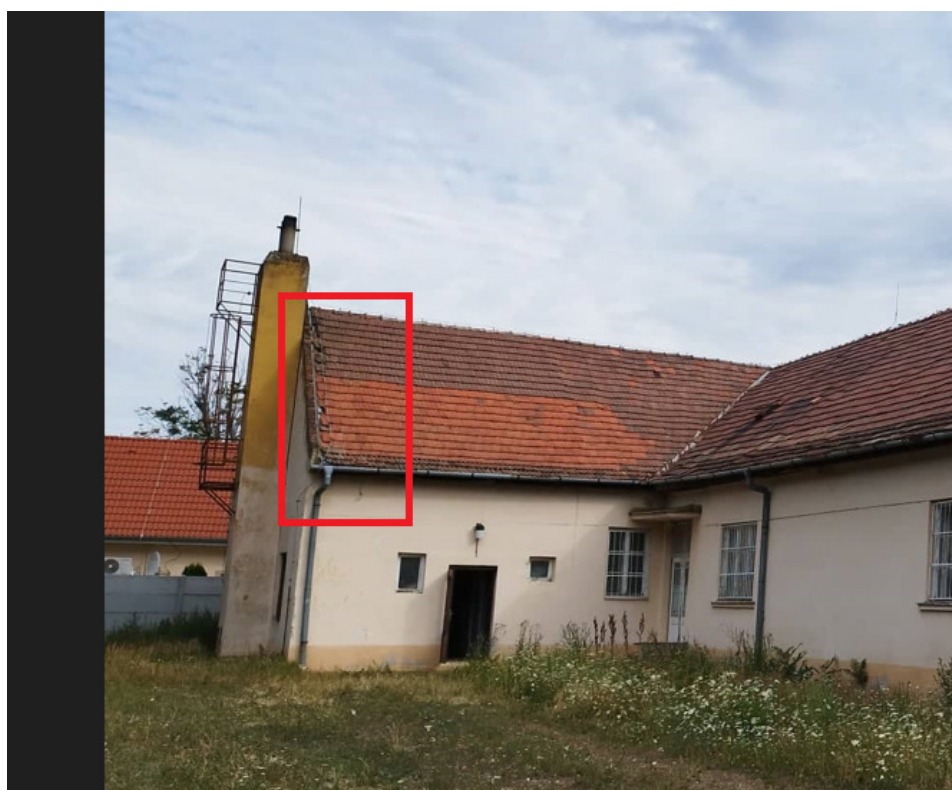
- Zanedbávanie strešnej konštrukcie spôsobilo, že niektoré škridle sa posunuli a musia sa v čo najbližšej budúcnosti vrátiť na miesto alebo vymeniť za nové v prípade, že sú poškodené.
- Vlhnutie v jednej miestnosti budovy, čo je spôsobené pravdepodobne terénnymi úpravami od suseda. Doporučuje sa tento nedostatok v priebehu 2 rokov odstrániť. Možno ja aj pribetónovanie do rohu základov z dôvodu dlhodobého podmáčania z dôvodu zlého odvodnenia
- Dodatočne vymurovaný komín je mierne naklonený. Z toho dôvodu sa doporučuje lepšie pripevnenie k budove, alebo kompletné búranie v prípade, že potrebný nebude

Posunutá strešná krytina

1. Do 6 mesiacov napraviť posunutú strešnú krytinu, najlepšie ešte pred jesennými návalovými dažďami
2. Do 2 rokov vykonať sondu od suseda a určiť presný dôvod vlhnutia a mierneho poklesu rohu
3. Do 2 rokov zbúrať alebo orpaviť komín

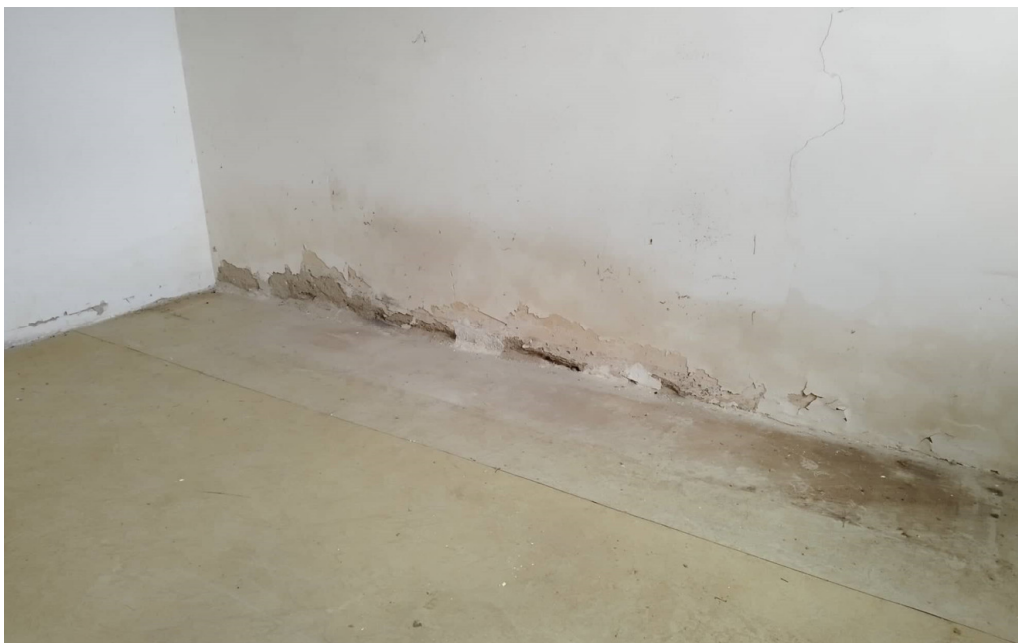
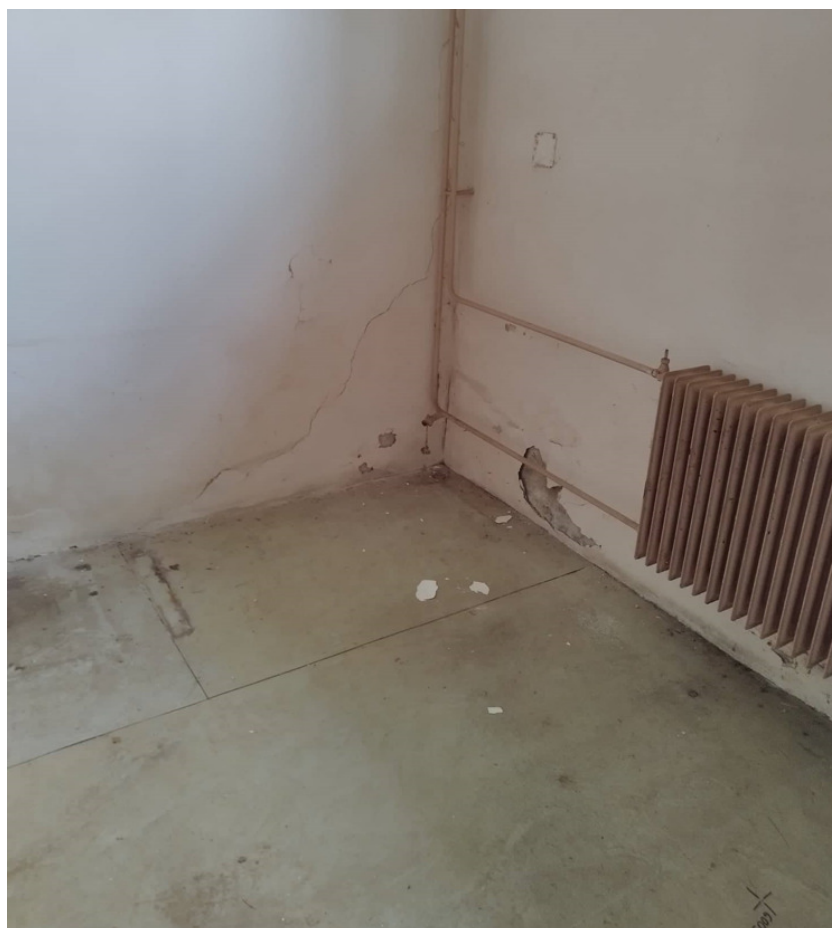
Navlhnutá stena

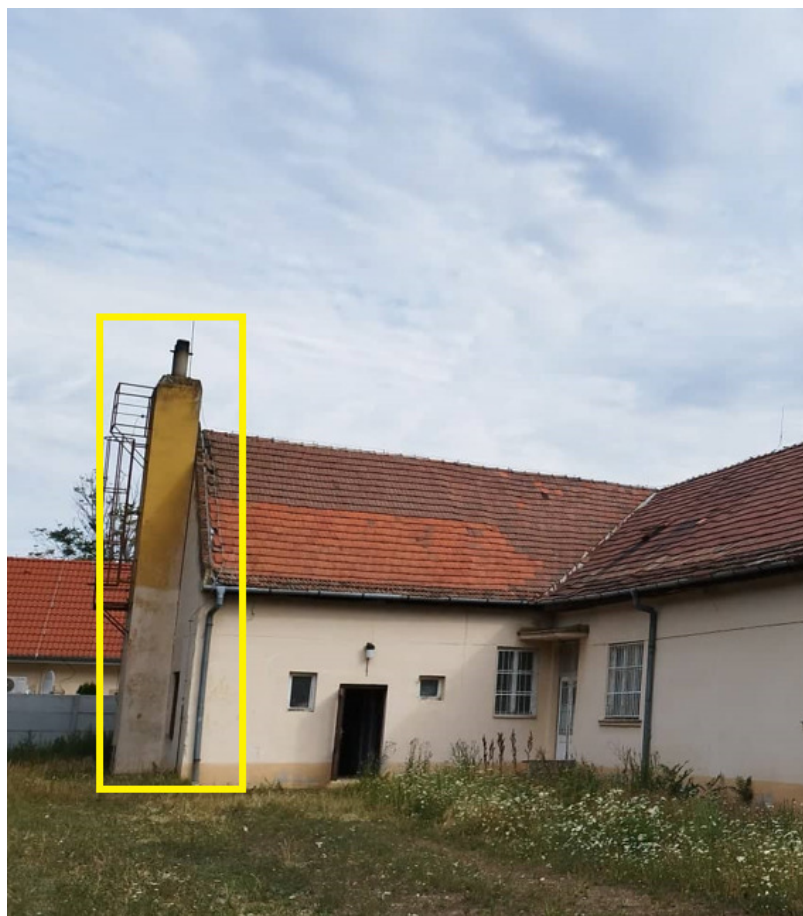
Mierne klesnutý komín s odchylkou od budovy
