Správa z hlavnej prehliadky

Most ev. č. M 059 na Romanovej ulici ponad Chorvátske rameno v Bratislave.

V Bratislave, 15.3.2020

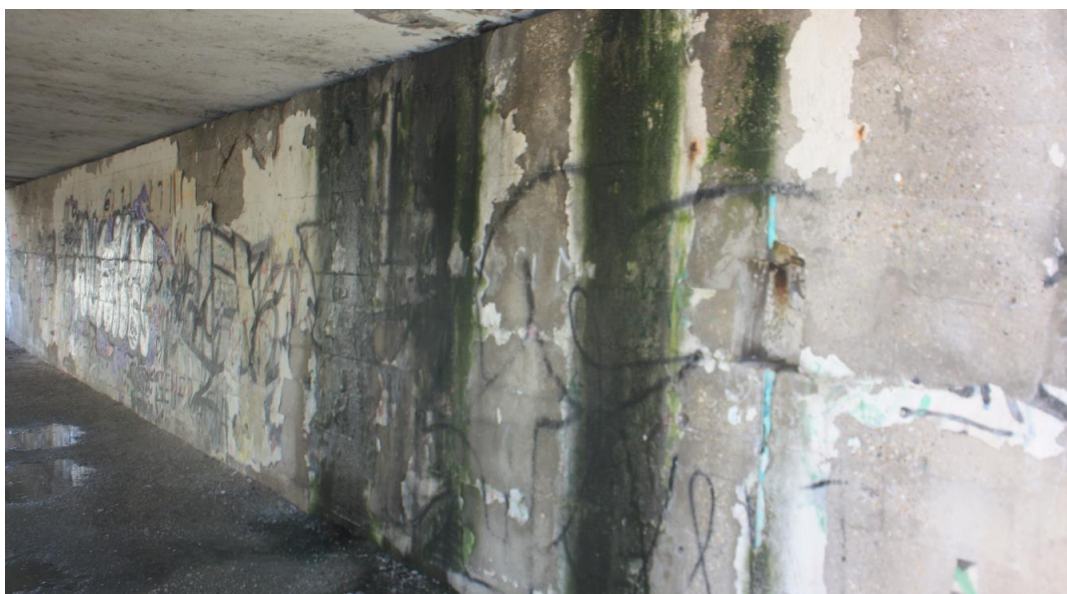
Opory mosta sú v uspokojivom stave a nevykazujú výraznejšie poruchy, ktoré by naznačovali problémy so statikou. Lokálne sú viditeľné vlhké škvrny na opore č.2 v smere na Zrkadlový háj, spôsobené zatekaním opôr cez poškodené odvodňovače (obr. 6.1).

Obr. 6.1: Intenzívne zatekanie opory v dôsledku poškodených odvodňovačov.

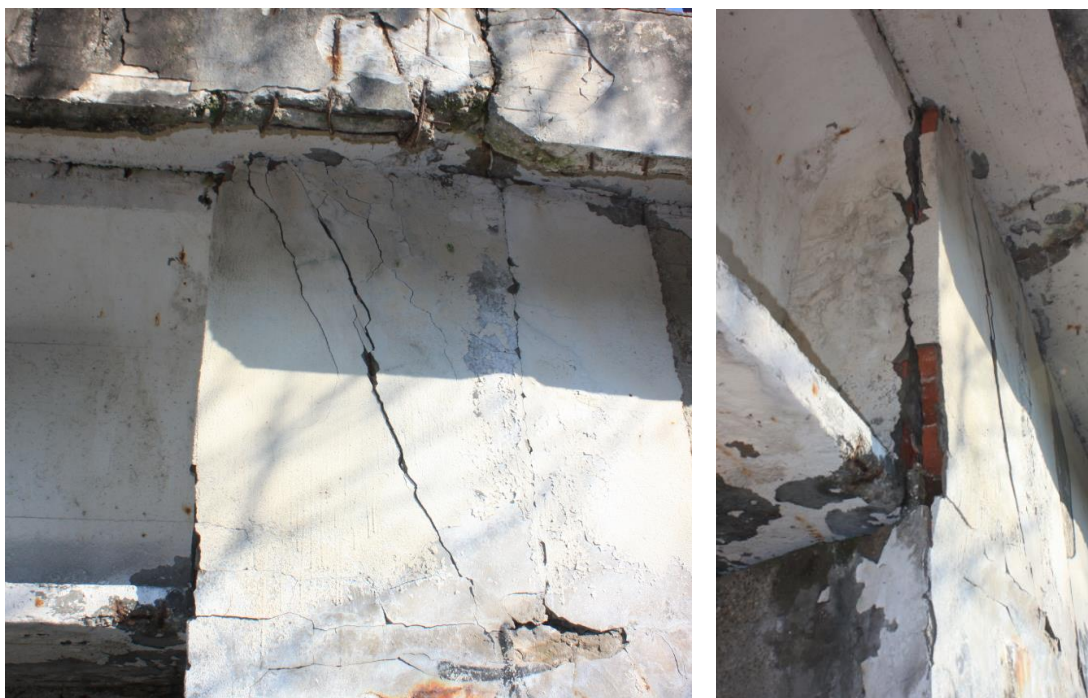
Na oporách dochádza k vzniku trhlín a k odpadávaniu krycej murovanej stienky (obr. 6.2).

Obr. 6.2 Praskliny na krycej stienke opory, hrozí jej odpadnutie.

Opory nevykazujú výraznejšie poruchy, ktoré by mohli byť statického pôvodu. V havarijnom stave sú murované krycie stienky na opore č. 2.

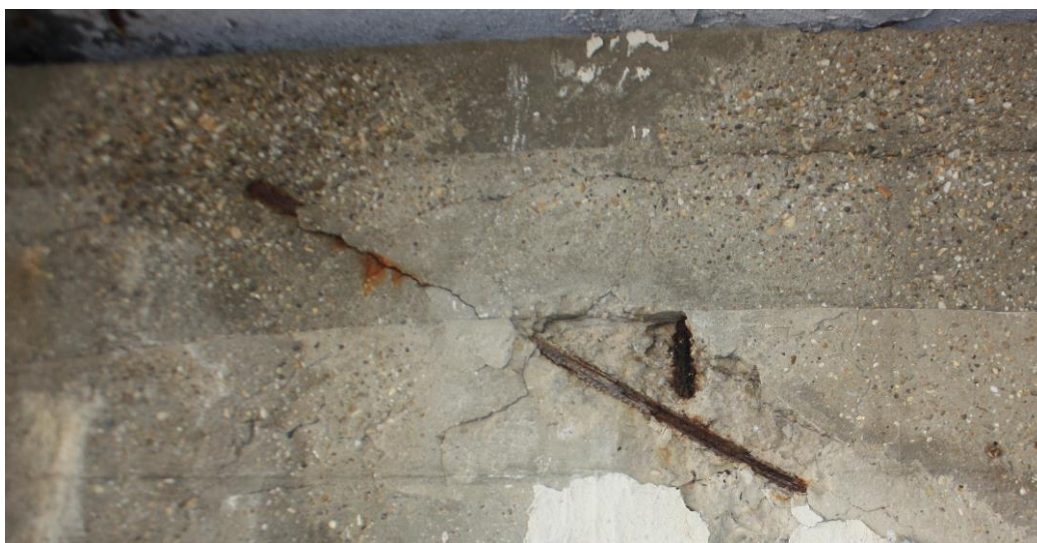
Na oporách aj krídlach sa lokálne vyskytujú menšie trhliny, ktoré majú technologický pôvod. Výstuž úložného prahu nemá dostatočné krytie a lokálne dochádza k jej korózii (obr. 6.3).

Obr. 6.3 Lokálne obnažená a korodujúca výstuž úložného prahu

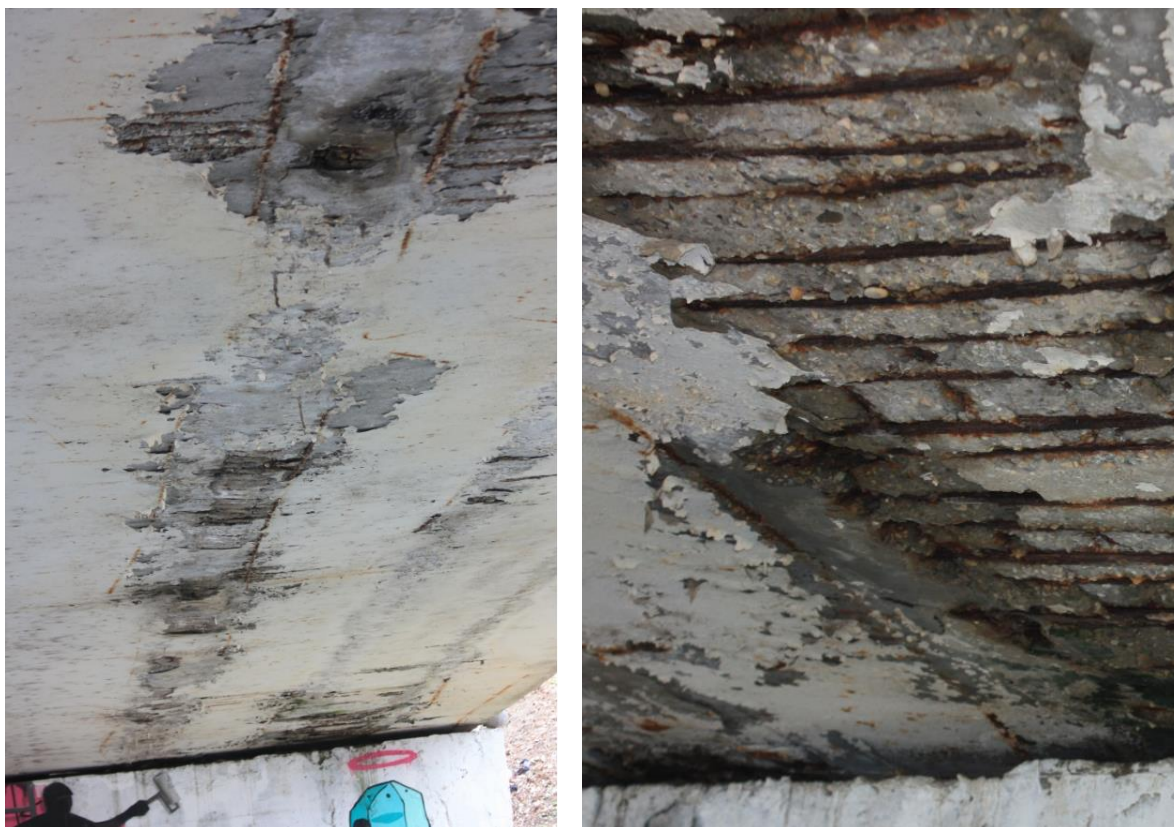
Horná stavba intenzívne zateká najmä cez poškodené odvodňovače čo má za následok pokročilú koróziu spojov medzi prefabrikátmi ako aj strmeňov nosníkov pri spodnom povrchu (obr. 6.4). V týchto miestach je betonárska výstuž zoslabnutá. V miestach zatekania začínajú korodovať aj strmene nosníkov v stenách (obr. 6.5). V dôsledku rozsiahlych plôch s pokročilou koróziou výstuže nosníkov a ich spojov môže byť znížená únosnosť mosta.

Obr. 6.4 Pokročilá korózia výstuže spojov medzi nosníkmi a strmeňov pri spodnom povrchu nosníkov

Nosná konštrukcia nevykazuje nadmerný priehyb, ani trhliny. Celoplošným problémom je intenzívne zatekanie v dôsledku korózie odvodňovacieho potrubia, čím dochádza k rozsiahlej korózii výstuže spojov medzi nosníkmi ako aj strmeňov nosníkov pri spodnom povrchu. .

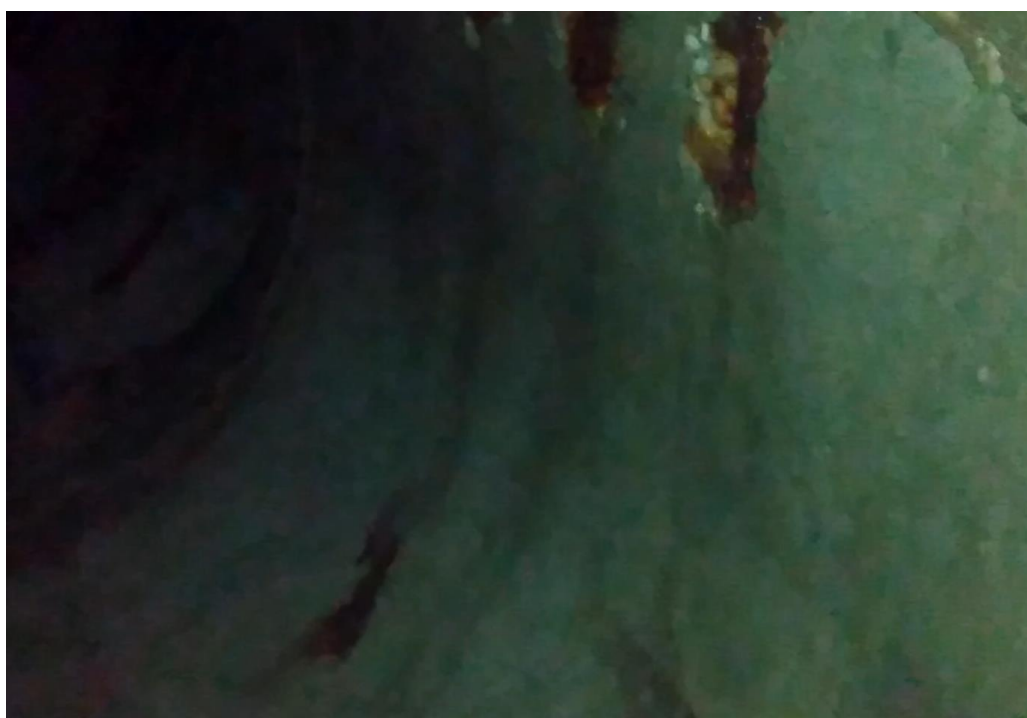
Obr. 6.5 Korózia strmeňov nosníkov v mieste zatekania konštrukcie – korózia strmeňov v stene nosníka (fotografia zo sondy spustenej cez odvodňovač)

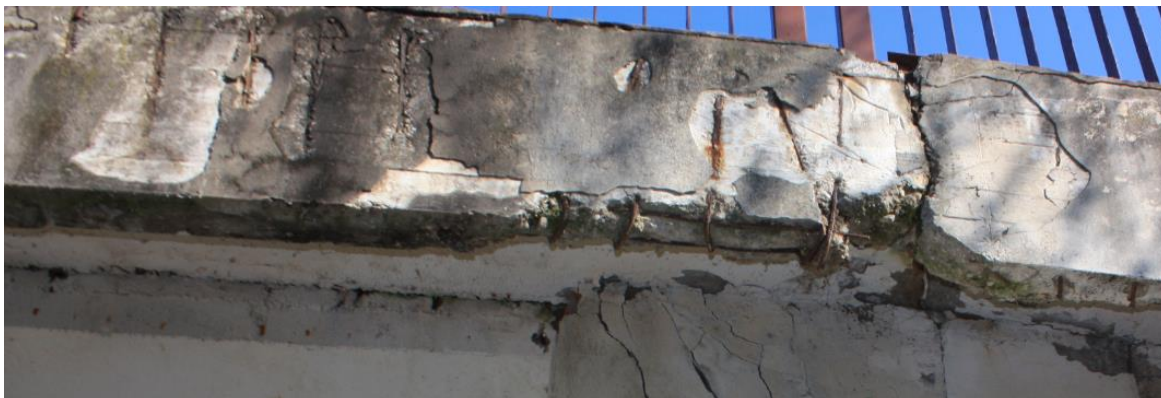
Najzávažnejšou poruchou mostného zvršku je pokročilá korózia ríms s hrozbou pádu kusov krycej vrstvy na chodníky pod mostom (obr. 6.6). Ďalšou významnou poruchou je pokročilá korózia hrncových ložísk, ktoré sú miestami aj vychýlené a ich funkcia je obmedzená (obr. 6.7).

Obr. 6.6 Korózia výstuže ríms a odlamovanie krycej vrstvy – hrozba pádu kusov betónu na chodníky pod mostom

Výstuž ríms koroduje a dochádza k odlamovaniu krycej vrstvy – ohrozenie chodcov na chodníkoch pod mostom. Rozpadáva sa kryt chodníkov na rímsach. Odvodňovacie rúry sú skorodované a dochádza k intenzívnemu zatekaniu nosnej konštrukcie.

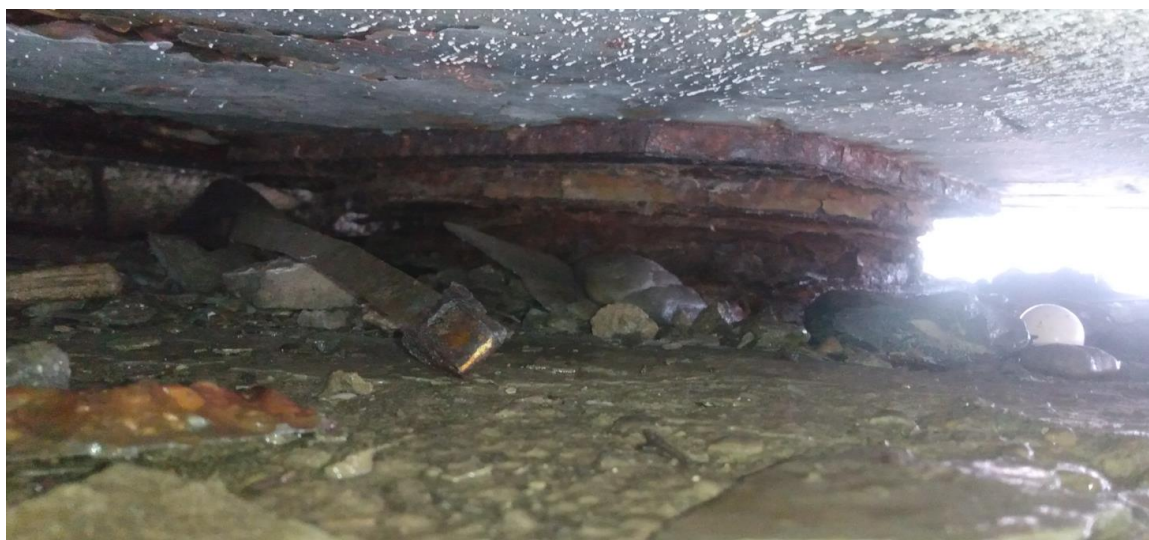
Obr. 6.7 Pokročilá korózia hrncových ložísk

Ložiská sú v havarijnom stave s pokročilou koróziou a postupnou stratou funkcie.

- Vymeniť všetky ložiská!
- Zrekonštruovať odvodnenie mosta!
- Celoplošne povrchy opieskovať a opatriť sanačným náterom, ktorý zastaví koróziu výstuže v dôsledku nedostatočného krytia – v miestach s delaminovanou krycou vrstvou obnoviť sanačnou hmotou.
- Viac poškodené miesta mosta: odstránenie zdegradovaného betónu a pasivácia prostredia okolo betonárskej výstuže, reprofilácia krycej betónovej vrstvy.
- Vyčistiť mostné závery
- Sanovať rímky inak budú ďalej ohrozovať chodcov pod mostom.
- Sanovať murované krycie stienky na opore č. 2
- Vymeniť kryt chodníka.
- Odpadávajúca krycia vrstva v dôsledku korózie výstuže ohrozuje chodcov pod mostom, tento stav je nutné sanovať v čo možno najkratšom čase.

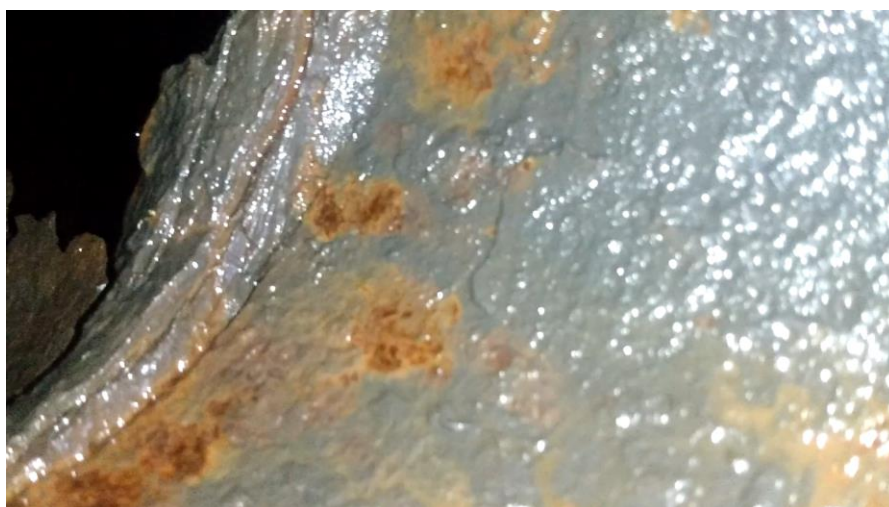
Odvodnenie mosta má poškodené odvodňovacie rúry (obr. 6.8 a 6.9), čím dochádza k intenzívnemu zatekaniu nosnej konštrukcie. Vo veľmi zlom stave je aj asfalt na rímsach (obr. 6.10). Mostné závery sú zanesené suťou a ich funkčnosť je obmedzená (obr. 6.11). Pokročilá korózia stĺpov verejného osvetlenia (obr. 6.12).

Obr. 6.8 Poškodené, odkorodované odvodňovacie rúry cez ktoré intenzívne zateká nosná konštrukcia – fotka endoskopom

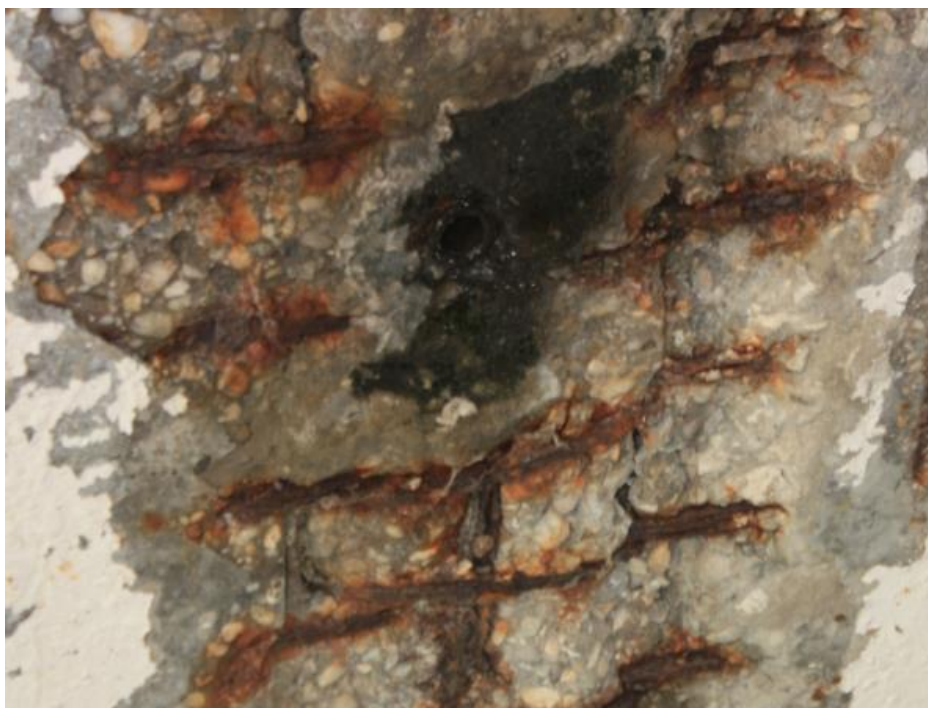
Obr. 6.9 Krátka odvodňovacia rúrka, ktorá spôsobuje zatekanie nosnej konštrukcie

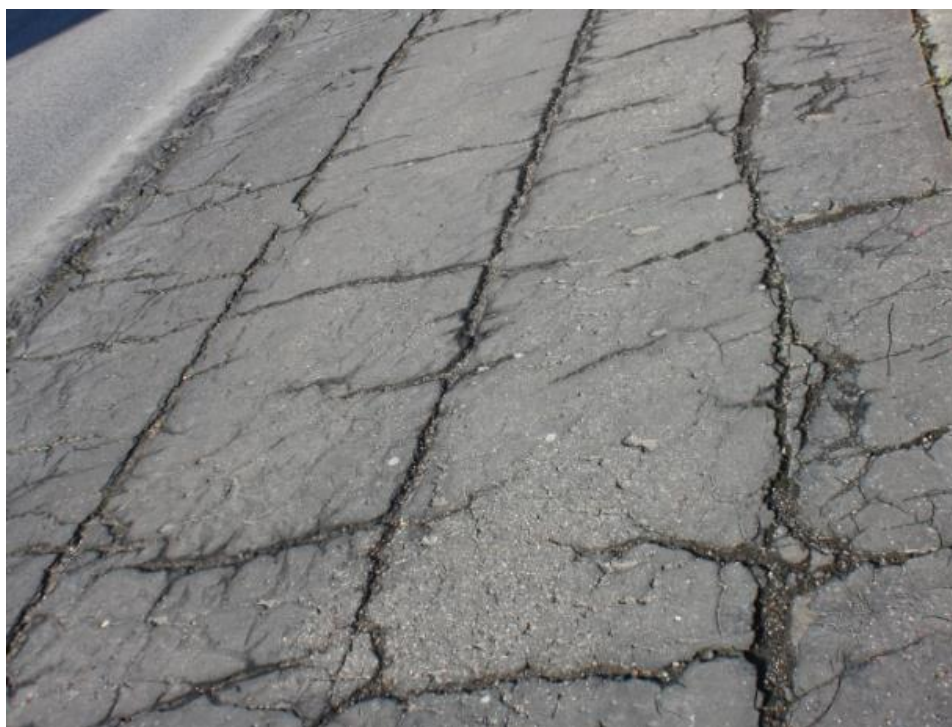
Obr. 6.10 Trhliny v asfalte na rímsach – rozpad krytu chodníka

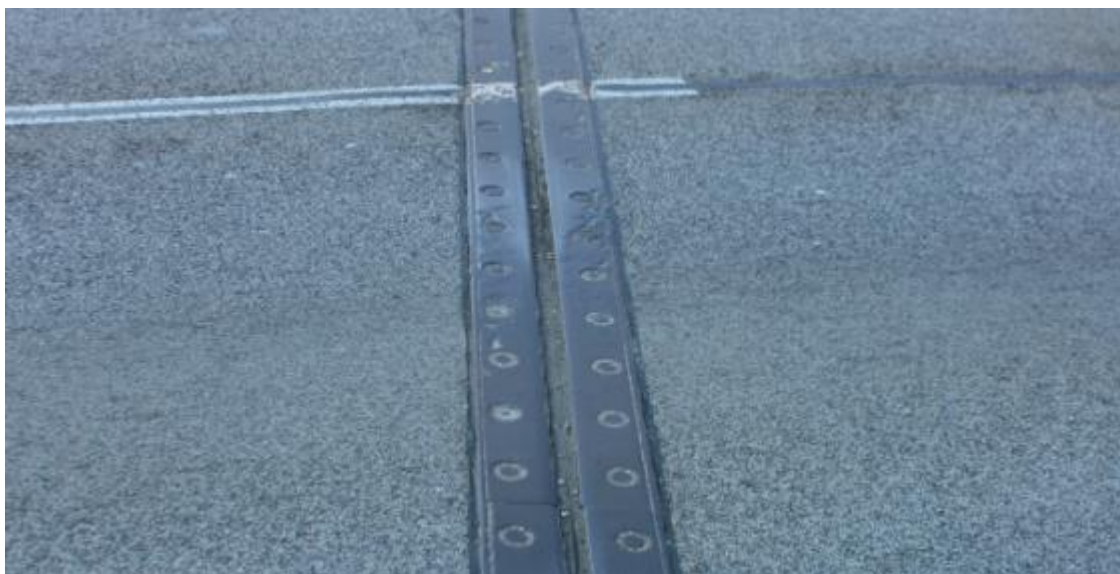
Obr. 6.11 Zanesenie mostných záverov suťou

Mostné závery sú zanesené suťou a ich funkčnosť je obmedzená..

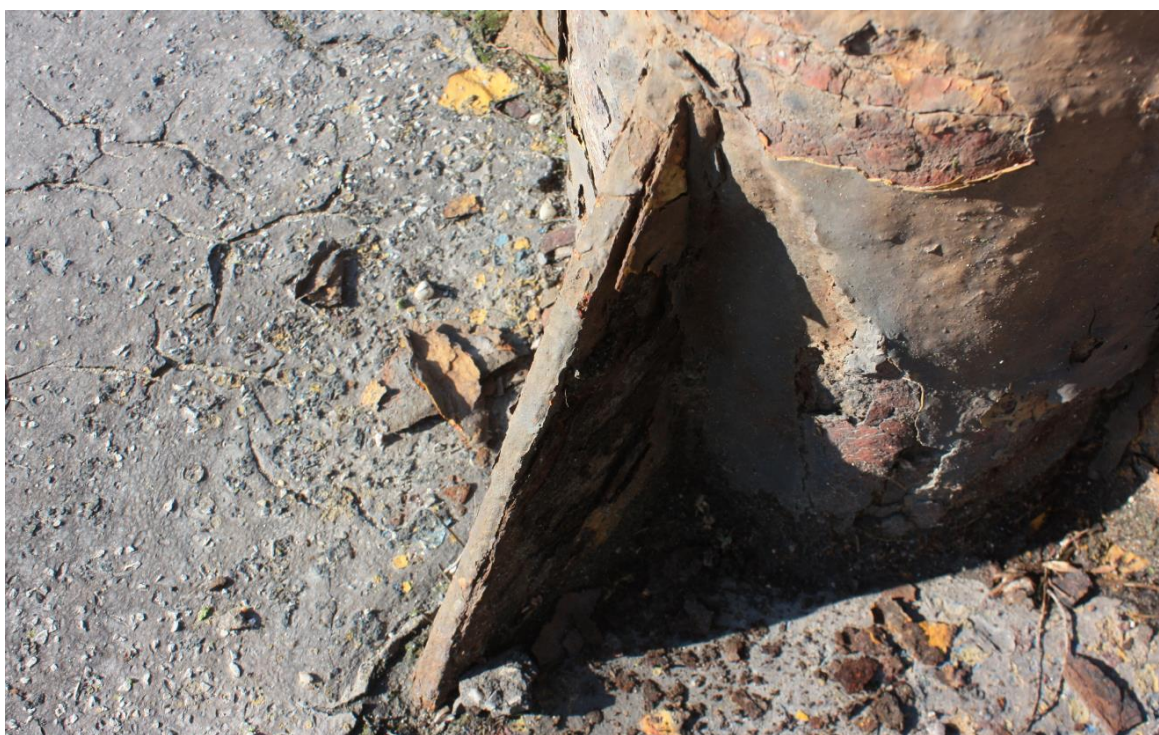
Obr. 6.12 Korózia stĺpov verejného osvetlenia
