PROTOKOL Z HLAVNEJ PREHLIADKY MOSTA

ID mosta:	M594	Názov mosta:	000527-014 Most cez potok Záhorský v obci Záhorce
Komunikácia:	527	Správca:	Banskobystrická regionálna správa ciest, a.s., Prevádzka Lučenec
Správca. číslo:	014		
Kumulatívne st.:	35,162 km (527)		
Kilometrovníkové st.:	35,277 km (DZ 35,0)		
Rok postavenia:	1949	Vlastník:	Banskobystrický samosprávny kraj
Dĺžka premostenia:	7,9 m

Dátum prehliadky:	12.5.2021	Poveternostné podmienky: jasno
Teplota vzduchu:	19,00°C	
Teplota konštrukcie:	°C	
Zhotoviteľ prehliadky (organizácia, mená a funkcie pracovníkov)		
Banskobystrická regionálna správa ciest, a.s.	Ing. Jana Čierna	hlavný prehliadkár

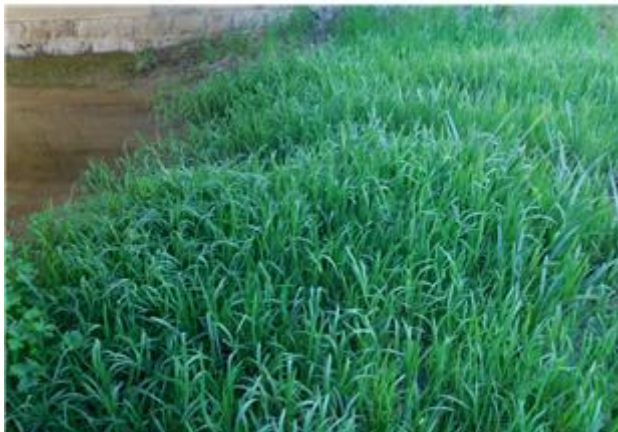
Názov: 527-014 (12)Ľ koryto vtok.JPG

J-Okolie mosta			III
J-Okolie mosta	1302-Zosuv	DCM 01	III
	<i>vľavo za mostom sadnutá betónová dlažba ako prekrytie vodovodného vedenia cca 3 m²</i>		
J-Okolie mosta	1312-Zúženie profilu koryta	DCM 01	III
	<i>mierny nános bahna s prerastajúcou vegetáciou na vtoku aj výtoku, aj v spevnenom svahovaní koryta cca 20 m²</i>		
Celkové hodnotenie mosta:			4

odstrániť naplaveniny pod mostom a svahovaní koryta 20 m2	J 1312	DCM 01
odstrániť vegetáciu v škárach popri odrazných pruhoch a zaliať škáry	Da821	DCM 01
madlá zábradlia zapustiť do terénu resp. za zvodidlá 4 ks	Ha1207	DCM 01
odstránenie porúch vykonať v aktuálnej sezóne na výkon údržby		
most zaradiť do plánu rekonštrukcií v pre O,R,P mostov		
opravu vozovky riešiť v súčinnosti s opravou vozovky príľahlých úsekov cesty s odstránením nadmerných vrstiev vozovky a ríms		
vyspraviť poruchy vozovky dýzovou metódou cca 4 m2	Da805	DCM 01
sledovať vývoj trhlín v podhládke nosnej konštrukcie

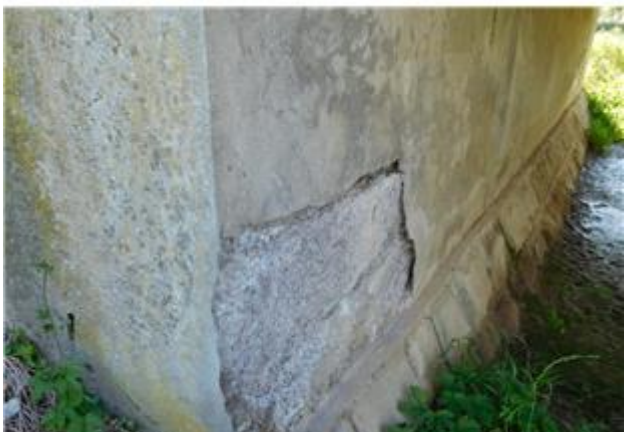
Názov: 527-014 (8)Ľ roh 2.O.JPG

Ca-Hlavná konštrukcia	701-Nedostatočné krytie betonárskej výstuže	DCM 01	IV
	<i>obnažené prúty natreté ochranným náterom, ojedinele sa odlupuje</i>		
Ca-Hlavná konštrukcia	702-Obnažená betonárska výstuž	DCM 01	IV
	<i>vľavo aj vpravo na rohu pri druhej opore cca 1,9 m</i>		
D-Mostný zvršok			IV
Da-Vozovka	801-Vyhladenie povrchu vozovky	DCM 01	III
	<i>v jazdných stopách v celej dĺžke mosta</i>		
Da-Vozovka	805-Vypieranie povrchu vozovky	DCM 01	IV
	<i>v strede pruhov cca 0,8 m², v ľavom pruhu odfrézovaný pruh a lokálna plocha so začínajúcim rozpadom cca 4 m²</i>

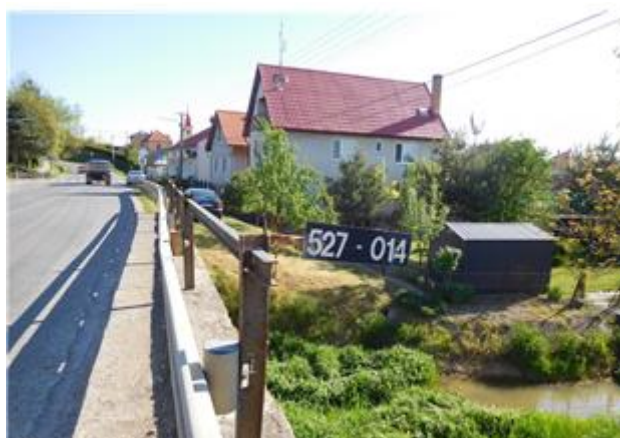
Názov: 527-014 (14)P BZ.JPG

bezpečnostné zariadenie nezodpovedá podmienkam podľa platných predpisov v stĺpkoch zábradlia korózia okolo pôvodných otvorov a navarené vrchné časti
