PROTOKOL Z HLAVNEJ PREHLIADKY MOSTA

ID mosta:	M3752	Názov mosta:	000527-013 Most cez Kurekovský potok medzi obcami Slovenské Ďarmoty a Záhorce
Komunikácia:	527	Správca:	Banskobystrická regionálna správa ciest, a.s., Prevádzka Lučenec
Správca. číslo:	013		
Kumulatívne st.:	33,493 km (527)		
Kilometrovníkové st.:	33,550 km (DZ 34,0)		
Rok postavenia:	1910	Vlastník:	Banskobystrický samosprávny kraj
Dĺžka premostenia:	3,9 m

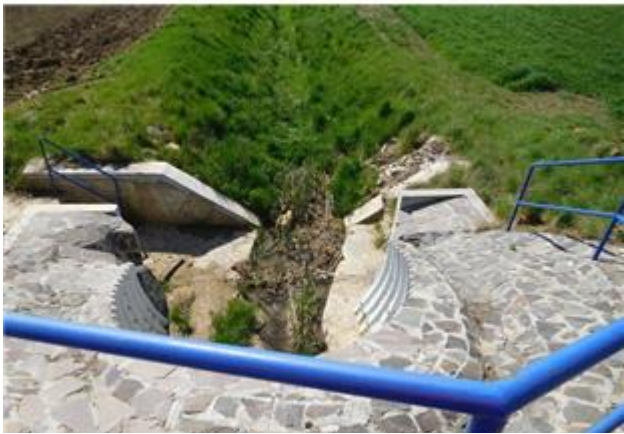
Názov: 527-013 (30)P výtok a koryto.JPG

J-Okolie mosta			III
	<i>v okolí mosta osadené hraničné kamene pre omedzníkonanie pozemkov sú poškodené</i>		
J-Okolie mosta	1312-Zúženie profilu koryta <i>vo výtokovom opevnení kameň a naplaveniny so začínajúcim prerastaním vegetáciou, na povrchu opevnenia koryta usadené kaly zasahujúce aj do priestoru schodiska cca 30 m²</i>	DCM 01	III
Celkové hodnotenie mosta:			3

odstrániť naplaveniny a kaly z koryta toku cca 30 m2	J 1312	DCM 01
riešiť v záručnej lehote	Ha1201	DCM 01
odstránenie poruchy riešiť v záručnej lehote	Ca502	DCM 01
