# PROTOKOL Z HLAVNEJ PREHLIADKY MOSTA

<b>ID mosta:</b>	M7125	<b>Názov mosta:</b>	000527-029 Most cez potok Riečka v časti obce Modrý Kameň-Riečky
<b>Komunikácia:</b>	527	<b>Správca:</b>	Banskobystrická regionálna správa ciest, a.s., Prevádzka Lučenec
<b>Správca. číslo:</b>	029	<b>Vlastník:</b>	Banskobystrický samosprávny kraj
<b>Kumulatívne st.:</b>	56,172 km (527)		
<b>Kilometrovníkové st.:</b>	56,537 km (DZ 57,0)		
<b>Rok postavenia:</b>	1948		
<b>Dĺžka premostenia:</b>	3,7 m

<b>Dátum prehliadky:</b>	18.6.2021	<b>Poveternostné podmienky:</b>  jasno
<b>Teplota vzduchu:</b>	23,00°C	
<b>Teplota konštrukcie:</b>	°C	
<b>Zhotoviteľ prehliadky</b> (organizácia, mená a funkcie pracovníkov)		
Banskobystrická regionálna správa ciest, a.s.	Ing. Jana Čierna	hlavný prehliadkár

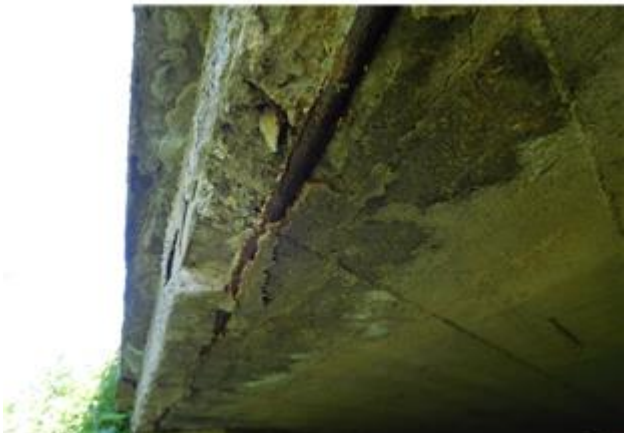
**Názov:** 527-029 (29)Ľ roh NK.JPG

Ca-Hlavná konštrukcia	312-Odlamovanie betónu	DCM 01	III
	<i>vľavo v podhlade ŽB dosky po okraji a lokálne nad výstužou cca 0,8 m<sup>2</sup></i>		
Ca-Hlavná konštrukcia	315-Rozpad betónu	DCM 01	IV
	<i>v podhlade 1. nosníka vpravo, a druhého nosníka pri druhej opore cca 1,1 m<sup>2</sup>, vľavo na rohu dosky cca 0,1 m<sup>2</sup></i>		
Ca-Hlavná konštrukcia	701-Nedostatočné krytie betonárskej výstuže	DCM 01	IV
	<i>minimálne krytie v podhlade ,lokálne odkrytá výstuž v časti zo ŽB monolitckej dosky</i>		
Ca-Hlavná konštrukcia	702-Obnažená betonárska výstuž	DCM 01	IV
	<i>na nosníkoch vpravo cca 2,5 m, na rohu dosky vľavo cca 3 m</i>

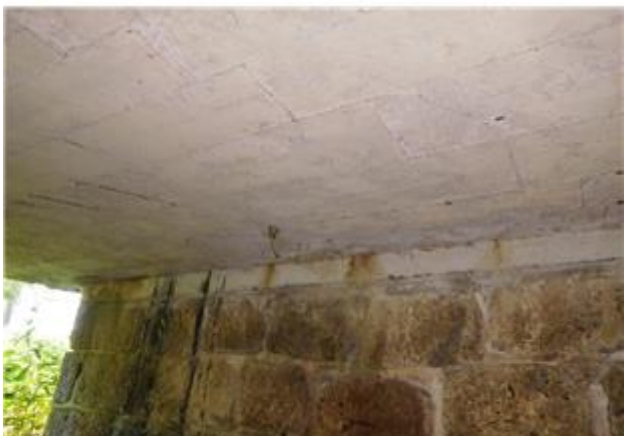
**Názov:** 527-029 (20)Ľ 2.O.JPG

Bc-opory	304-Záclony	DCM 01	III
	<i>v rozšírovanej časti na druhej opore zateká z uloženia a v pôvodnej časti vyteká aj asfalt v ľavej časti opôr 5 % plochy opôr</i>		
Bc-opory	342-Poškodenie ochrannnej vrstvy	DCM 01	III
	<i>v betónovej časti oboch opôr popraskaná omietka sieťové trhliny cca 2 m<sup>2</sup></i>		
Bc-opory	345-Biologická degradácia betónu	DCM 01	III
	<i>na vlhkých miestach betónových častí opôr povlak z rias cca 50 % plochy</i>		
Bc-opory	415-Vypadávanie malty	DCM 01	III
	<i>lokálne vytvorené trhliny v škárovaní ,na rohu druhej opory vľavo, lokálny priesak vody cez prvú oporu v úrovni dna cca 0,3 m<sup>2</sup></i>		
Bc-opory	445-Biologická degradácia muriva	DCM 01	III
	<i>lokálne na kvádroch v spodných radoch muriva a na vlhkých miestach povlak z rias cca 20 % povrchu kamenných kvádrov</i>		
Bf-mostné krídla	304-Záclony	DCM 01	III
	<i>stopy po zatekaní popod rímasy a cez rímasy na všetkých krídlach cca 40% plochy krídiel</i>
