PROTOKOL Z HLAVNEJ PREHLIADKY MOSTA

ID mosta:	M3189	Názov mosta:	000527-017 Most cez potok Zajský medzi obcami Želovce a Sklabiná
Komunikácia:	527	Správca:	Banskobystrická regionálna správa ciest, a.s., Prevádzka Lučenec
Správca. číslo:	017	Vlastník:	Banskobystrický samosprávny kraj
Kumulatívne st.:	39,417 km (527)		
Kilometrovníkové st.:	39,492 km (DZ 39,0)		
Rok postavenia:	1957		
Dĺžka premostenia:	11,5 m

Dátum prehliadky:	26.4.2019	Poveternostné podmienky: jasno
Teplota vzduchu:	19,00°C	
Teplota konštrukcie:	°C	
Zhotoviteľ prehliadky (organizácia, mená a funkcie pracovníkov)		
Banskobystrická regionálna správa ciest, a.s.	Ing. Jana Čierna	hlavný prehliadkár

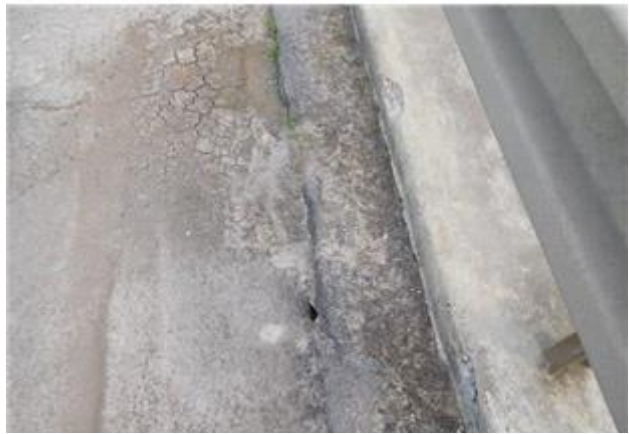
Názov: 527-017 (24)P okraj vozovky.JPG

D-Mostný zvršok			IV
Da-Vozovka	610-Zvlhnenie povrchu vozovky / chodníka	DCM 01	IV
	<i>vpravo pred mostom a na začiatku mosta poklesnutá vozovka po okraji vozovky - vyspravené , vo vysprávkach sa tvoria trhliny a diery v stykoch jednotlivých vrstiev vozovky na moste vpravo nad možným dilatačným cca 6 m2, nad prvým dilatačným záverom preličená vysprávka s otvorenou krátkou priečnou trhlinou, koľaje v oboch pruhoch</i>

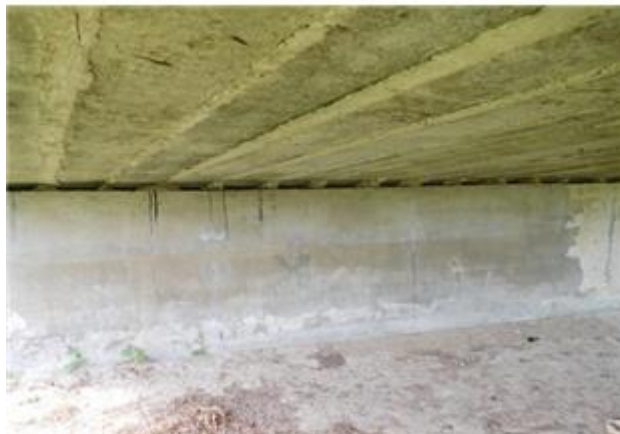
Názov: 527-017 (8)1.O.JPG

Bc-opory	303-Vlhké škvrnny	DCM 01	III
	<i>lokálne stopy po zatekaní cez uloženie na oboch oporách cca 15 % plochy opôr</i>		
Bc-opory	305-Znečistenie	DCM 01	II
	<i>lokálne na opory vytečená asfaltová hmota z uloženia cca 2 % plochy opôr- stabilizované</i>		
Bc-opory	313-Odlupovanie	DCM 01	III
	<i>lokálne, výraznejšie v miestach zatekania na opory cca 20% plochy opôr, prípadne olupovanie cementového náteru a povrchové trhliny</i>		
Bc-opory	315-Rozpad betónu	DCM 01	III
	<i>pod uložení na líci druhej opory rozsah zatiaľ neovplyvňuje uloženie cca 0,3 m2</i>		
Bc-opory	322-Pozdĺžne trhliny	DCM 01	III
	<i>na druhej opore v strede drieuku vodorovná trhlina cez ktorú presakuje vlhkosť</i>		
Bc-opory	345-Biologická korózia betónu	DCM 01	III
	<i>v celej ploche opôr jemný povlak z rias v súčasnosti presušené</i>		
Bf-mostné krídla	303-Vlhké škvrnny	DCM 01	III
	<i>stopy po zatekaní popod rímsy na prvom krídle vpravo a cez dilatačné škáry aj na ostatné krídla, spolu cca 0,8 m2</i>

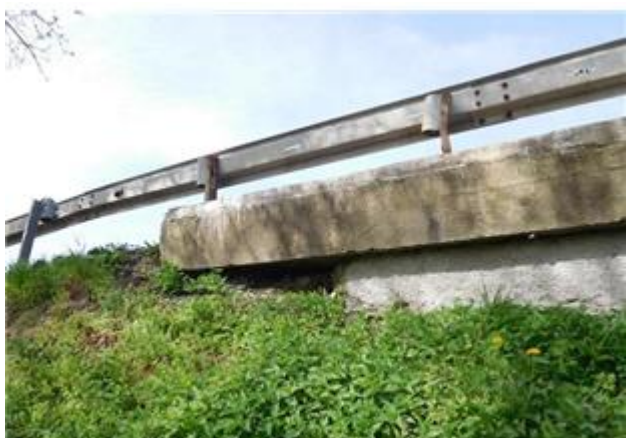
Názov: 527-017 (4)P 1.K.JPG

vpravo na začiatku mosta rímsa presahuje cez prvé krídlo - vytvorená dutina cca 0,25 m2
