**„Diagnostika mostov na cestách II. a III. triedy v Banskobystrickom kraji“
pre časť predmetu zákazky č. 4 Diagnostika mostov typu Vloššák v okrese
Rimavská Sobota cez rieku Rimava v celkovom počte 2 ks**

**IDM M330 – 2774-001
Most cez rieku Rimava za obcou Veľké Teriakovce**

1 - Správa z diagnostiky

Bratislava, október 2022

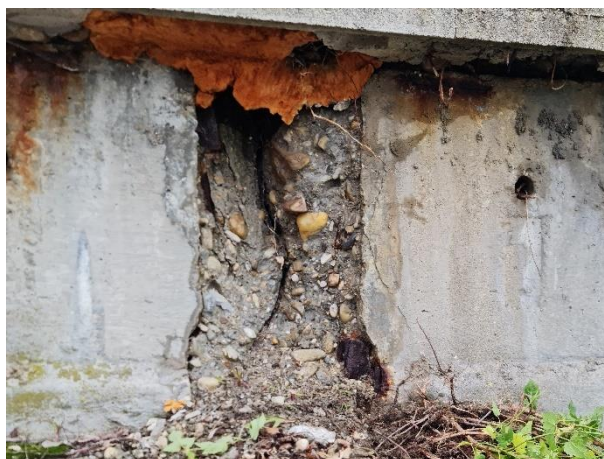
Statická schéma v mostnom liste je opísaná ako dvojpoľová spojená doska z prefabrikovaných nosníkov. Pri vizuálnej prehliadke bola v nadpodperovej oblasti bola zistená zvislá separačná škára medzi dobetonávkami v čelách nosníkov. Skutočnú statickú schému teda tvoria 2 prosté polia.

Obr. 6 Pohľad na dobetonávku nosníkov v nadpodperovej oblasti

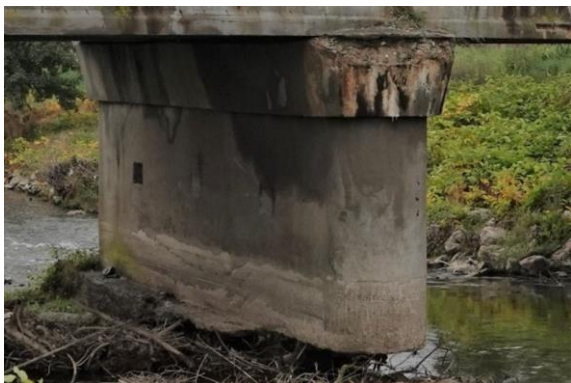
Obr. 15 Vtoková strana podpery

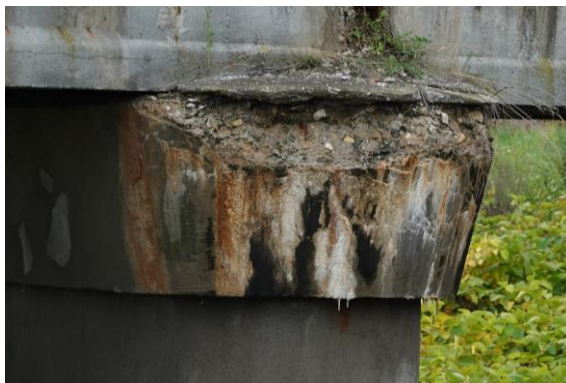
Obr. 16 Detail poruchy úložného prahu podpery

Úložný prah podpery je zatekaný cez poruchy izolácie zvršku. Na návodnej strane došlo v konzolovej časti podpery k rozpadu betónu úložného prahu.

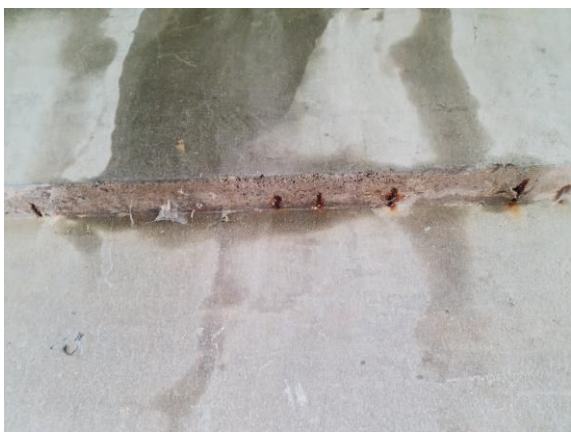
Obr. 17 Nízke krytie výstuže úložného prahu podpery

Výstuž úložného prahu koroduje iba lokálne v miestach, kde bolo pri výstavbe vytvorené nedostatočné krytie (cca do 5 mm).

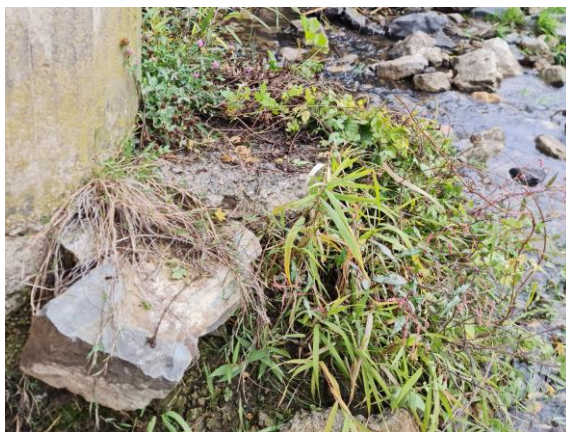
Obr. 18 Stav obkladu základu podpery na výtokovej strane

Najzávažnejšou poruchou je podomletie podpery, ktorá je v plnom úložnom profile podomletá na dĺžke cca 3 m, čo predstavuje 30% dĺžky základu podpery. **V podomletej oblasti došlo zároveň vysoko i k deštrukcii 4 ks pilót, čo predstavuje 25 % z celkového počtu 16 ks pilót základu podpery.**

Erozívne pôsobenie vody na obklad základu a základ podpery sa následne prejavuje i ostatných úsekoch.

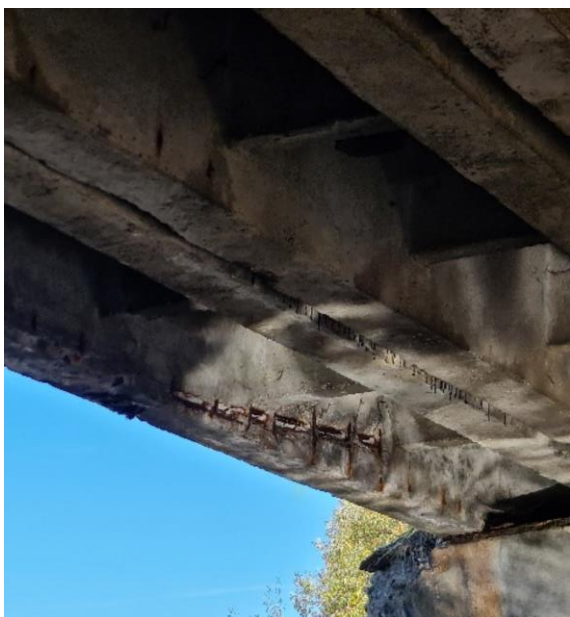
Najväčšie poruchy NK sa vyskytujú na krajných nosníkoch po oboch stranách 1. poľa. Vysoká úroveň chloridov v dôsledku ich zatekania najmä z vonkajších strán spôsobila takú rozsiahlu koróziu mäkkej a následne i predpínacej výstuže, že v dolných prírubách došlo nielen k odpadnutiu krycích vrstiev betónu, ale i k výraznému zníženiu prierezovej plochy a až pretrhnutiu značného počtu predpínacích drôtov.

Obr. 25 Korózia výstuží - pole 1, ľavá strana

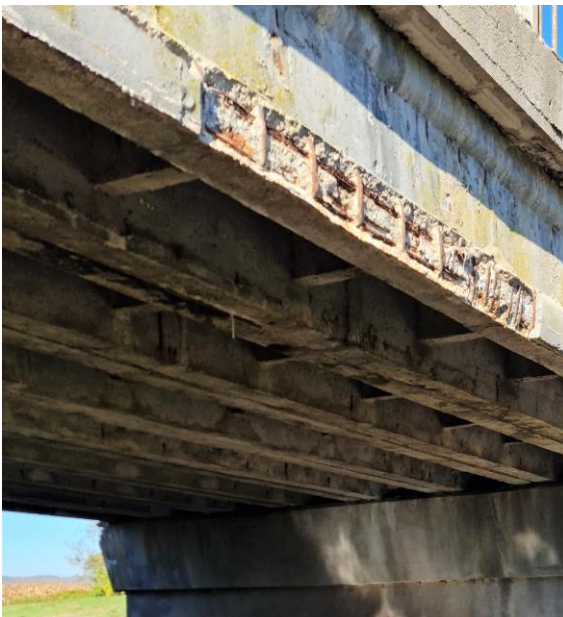
Obr. 26 Korózia výstuží - pole 1, pravá strana

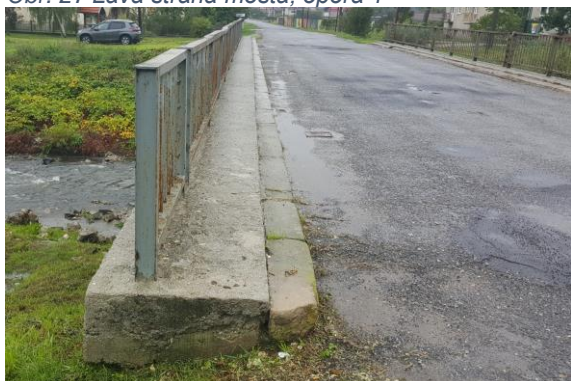
Obr. 29 Neodtekajúca voda na vozovke

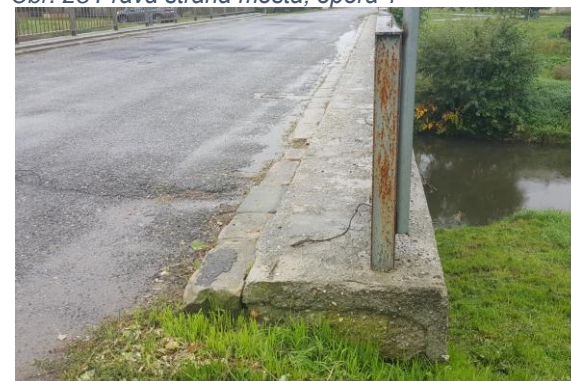
Obr. 30 Nadbetónávka chodníka

Počas užívania mosta došlo takisto pravdepodobne k oprave chodníkov a výmene ríms, pričom došlo k nadvýšeniu chodníka o 50 mm voči obrubníkom. Pri oprave chodníka bolo pravdepodobne vymenené i zábradlie, lebo jeho súčasná výška je 1 100 mm.

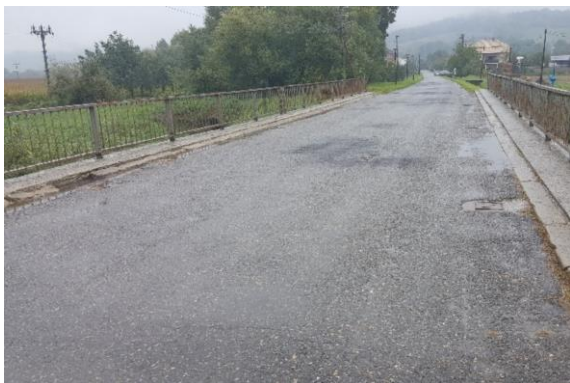
Obr. 31 Stav vozovky pri daždi

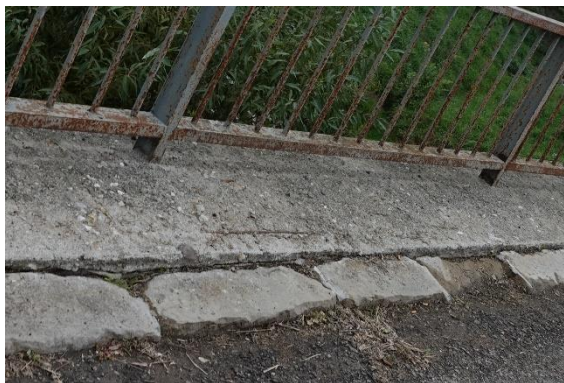
Obr. 32 Stav zvršku na moste

Najpodstatnejšou poruchou zvršku je poškodenie jeho izolačnej funkcie v miestach styku vozovky a obrubníkov, v nadpodperovej oblasti a v miestach dilatčných záverov.

Na vozovke sa nachádzajú pridané asfaltové vrstvy v hr. cca 100~150 mm, takže obrubníky sú „utopené“. Obrubníky sú poškodené a na viacerých miestach chýbajú.

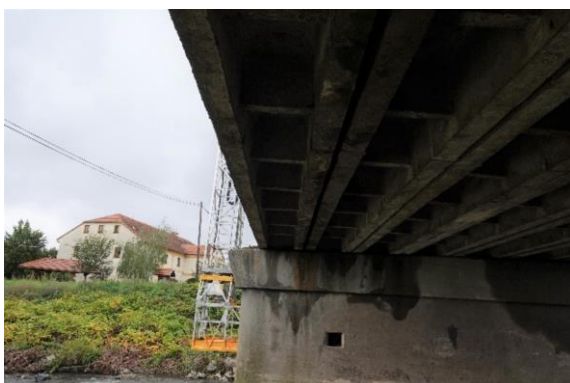
Obr. 33 Zatekanie NK - pole 2, pravá strana

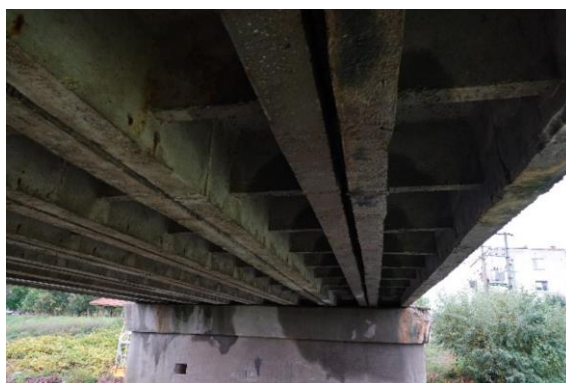
Obr. 34 Zatekanie NK - pole 2, ľavá strana

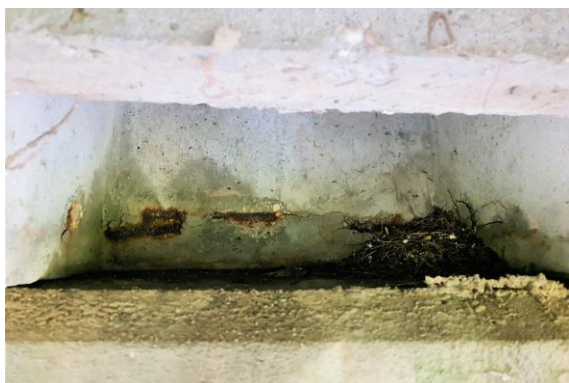
Obr. 36 Stav v mieste uloženia zatekaných nosníkov

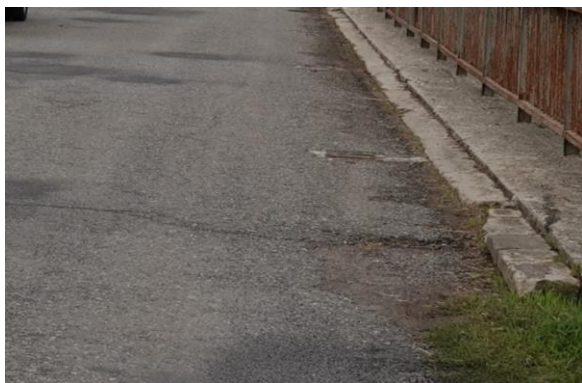
Na vozovke, chodníkoch a rímsach sú v miestach dilatácií trhliny.

Obr. 37 Trhlina na vozovke v mieste dilatácie - opora 3

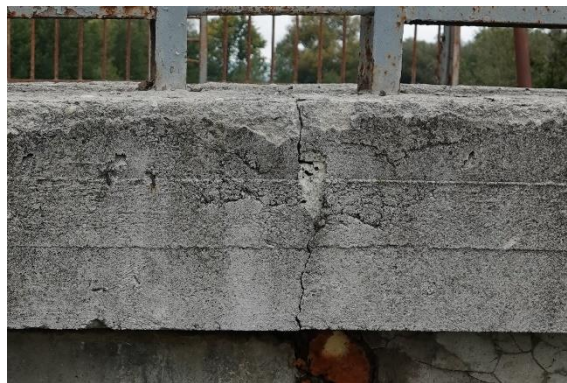
Nové rímasy a nadbetónovaná chodníková vrstva, ktorá tvorí i kryt chodníka, sú monolitické. Neboli v nich vytvorené dilatčné škáry, preto v nich v nadpodperovej oblasti a v miestach dilatácií vznikli trhliny.

Obr. 38 Trhlina v rímse v mieste dilatácie - opora 3

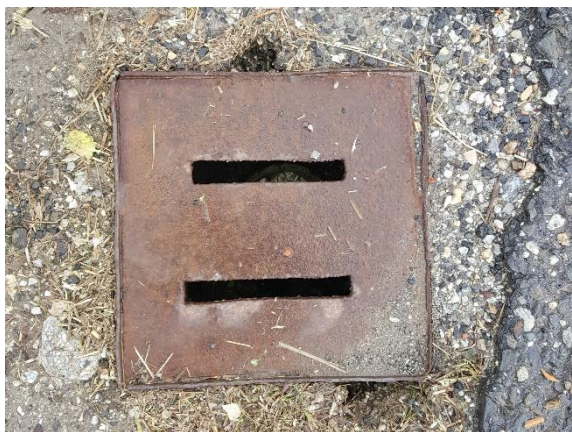
Pri úpravách vozovky na moste, t. j. pri pridávaní vozovkových vrstiev, neboli osadené nové odvodňovače. Došlo iba k premiestneniu krycej mriežky na nový kryt vozovky, takže dochádza k zatekaniu takto vytvoreného medzipriestoru vozovky.

Obr. 39 Pohľad na odvodňovač

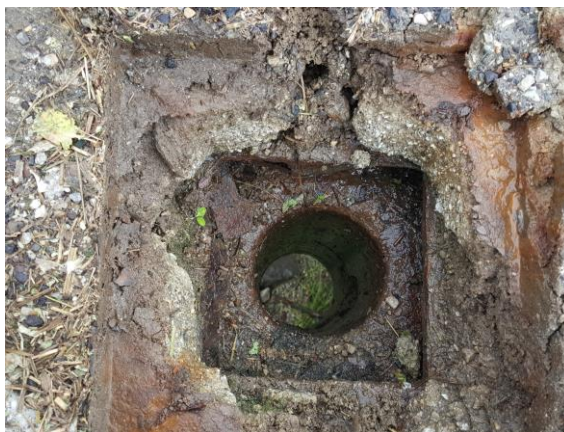
Obr. 40 Odkrytý priestor odvodňovača

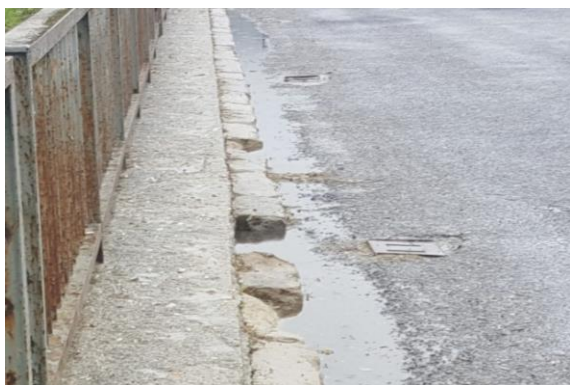
Obr. 41 Zlá poloha odvodňovačov

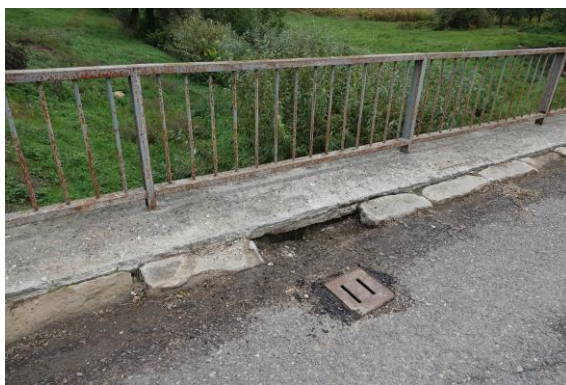
Obr. 42 Spätné uloženie mriežky odvodňovača

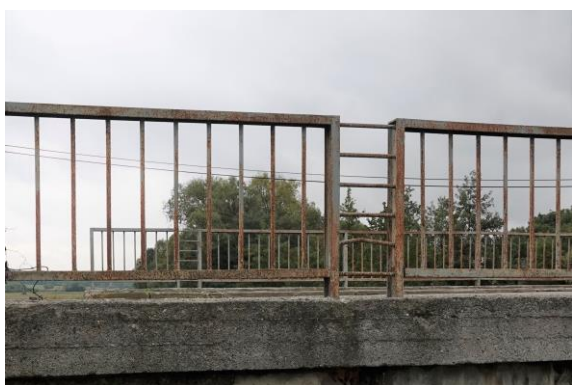
Obr. 43 Povrchová hrdza zábradlia

Výška zábradlia (0,96 m) nevyhovuje normovej požiadavke na výšku zábradlia 1,1 m.

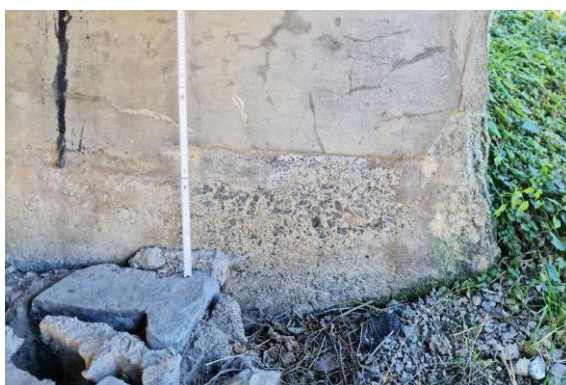
Obr. 44 Meranie sadnutia obkladu svahu - opora 1

Pri oporách sú viditeľné prejavy sadania svahov na čelnej strane opôr.

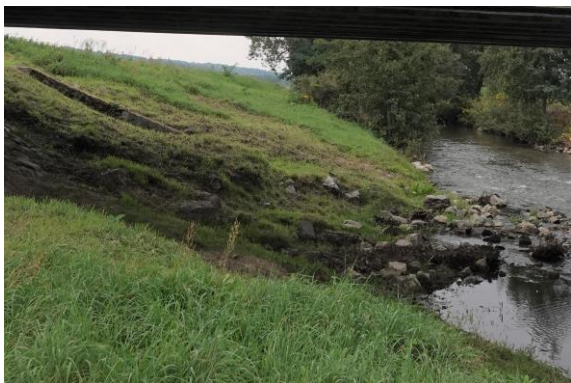
Obr. 45 Poškodenie obkladu svahu - opora 3

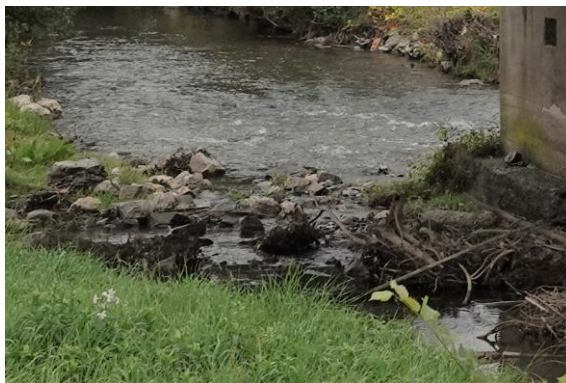
Dno potoka nie je rovnomerne upravené, na ľavej strane toku je zanesené, čo spôsobuje zrýchlenie toku na pravej strane a znásobuje erozívne účinky na spodnú stavbu podpery.

Obr. 46 Poškodenie koryta toku pod mostom v poli 2

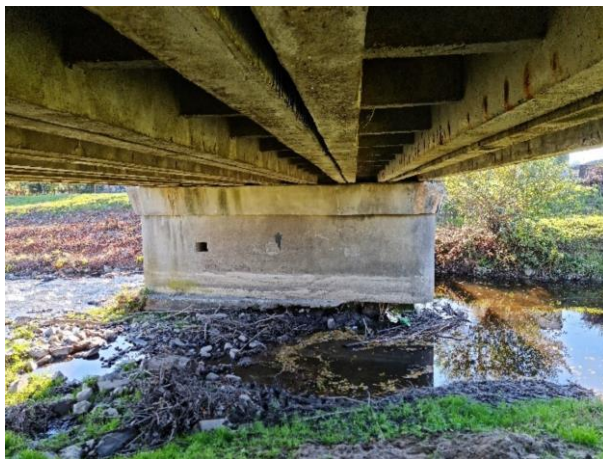
Brehy toku v okolí mosta boli pokosené. Najväčšie znečistenie je spôsobené naplavenými drevinami pod mostom v 2. poli.

Obr. 47 Znečistenie pod mostom. Pohľad na zvláštne zaradenie v podpere.

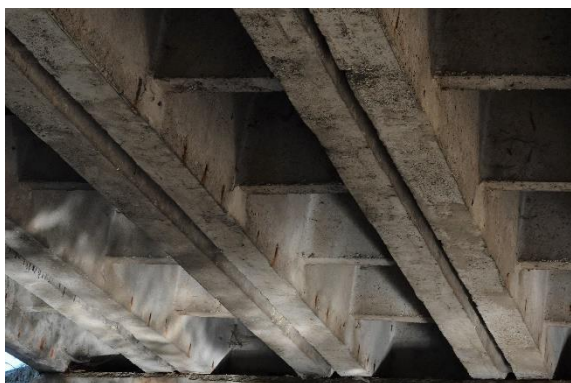
Na nosníkoch sa overil typ a krytie mäkkej výstuže. Typ, rozmiestnenie a krytie výstuže zodpovedajú údajom z typového projektu, t. j. strmienky z ocele R10, pozdĺžne výstuže R8. Krytie výstuže bolo premerané priamo v miestach odpadnutej krycej vrstvy a následne aj nedeštruktívne prístrojom PROFOMETER. Zistené krytie bolo ~10 mm, čo zodpovedá typovému projektu. Na spodnej strane dosiek a stenách nosníkov sú ale početné lokálne výskyty miest s menším resp. až nulovým krytím strmienkov.

Obr. 62 Korózia strmienkov nosníkov

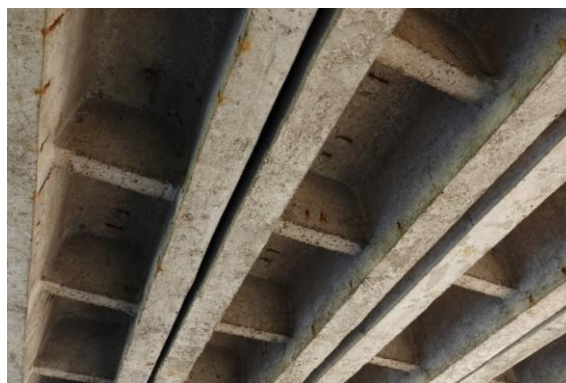
Obr. 63 Korózia mäkkej výstuže nosníkov

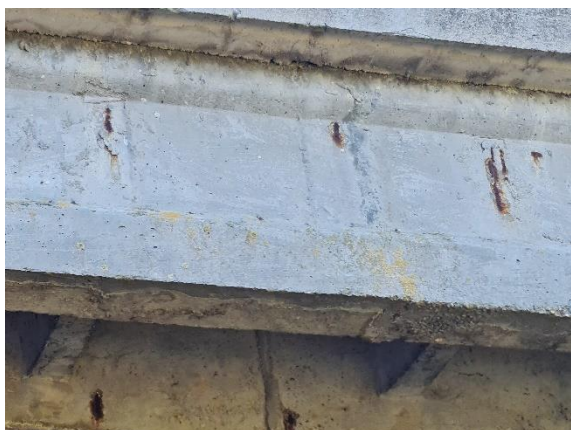
Krytie výstuže kĺbového spojenia je nedostatočné a výstuž je povrchovo skorodovaná.

Obr. 64 Výstuž priečneho kĺbového spojenia

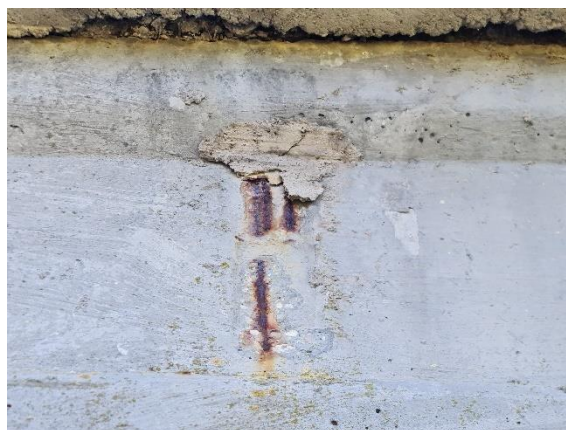
Obr. 65 Korózia výstuže priečneho kĺbového spojenia

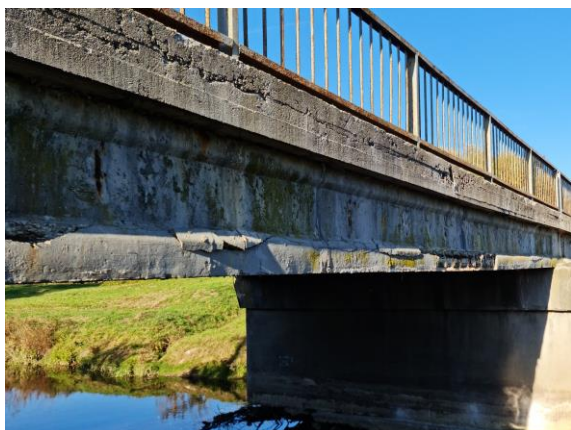
Obr. 76 Odlamovanie betónu v kúte príruby

Na obr. 76 až obr. 79 je zdokumentovaný priebeh vývoja poruchy výstuže v prírubách krajných nosníkov. Nízke krytie strmienkov iniciuje ich koróziu a následný vznik trhliny v betóne v kúte príruby. Do takto vytvorenej zvislej trhliny sa dostáva neodtekajúca voda, ktorá v zime zamŕza a rozširuje trhlínu. Zároveň k výstuži prenikajú chloridy. Kombinácia vlhkosti, solí a kyslíka z ovzdušia vytvára vhodné podmienky pre koróziu výstuže, ktorá cca 5~10 násobne zväčšuje svoj objem a odtrháva kryciu vrstvu betónu. Vzhľadom na dlhodobé pôsobenie uvedených faktorov dochádza následne vo viacerých drôtoch ku korózii celého profilu výstuže.

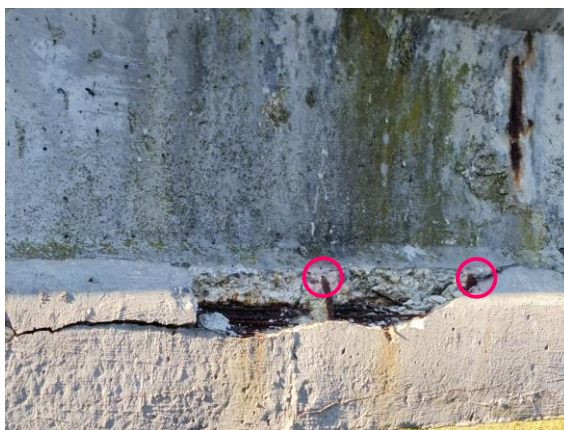
Obr. 77 Detail - poloha strmienkov

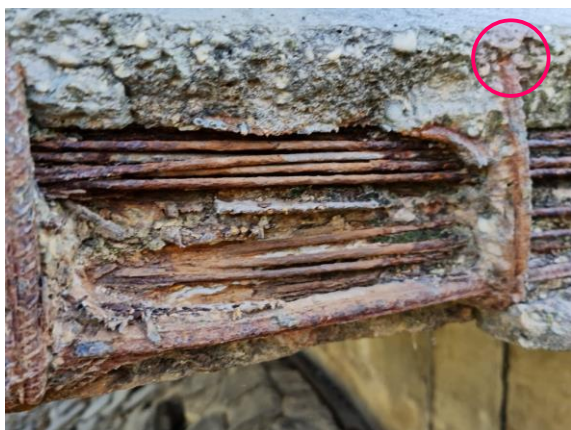
Obr. 78 Stav výstuže, detail - slabé krytie strmienkov

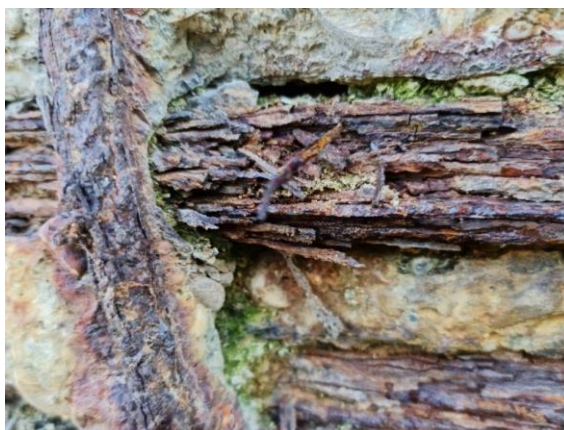
Napriek zainjektovaniu káblov predpätej výstuže došlo na viacerých miestach k výrazným poruchám káblov – korózia výstuže spôsobujúca pretrhnutie predpätých drôtov. Rozsah porúch je znázornený vo výkresoch 2 a 3 a popísaný v kap. 8.2 .

Obr. 79 Skorodovaná a potrhaná predpätá výstuž
